**RAPPORT VERKENNEND (ASBEST)BODEMONDERZOEK  
conform NEN 5740 en NEN 5707  
Stuwdijk 1 - Mariënberg**

*Locatie:*  
Stuwdijk 1  
7692 PJ Mariënberg

Projectcode: 19044716

Rapportagedatum: 23 september 2019

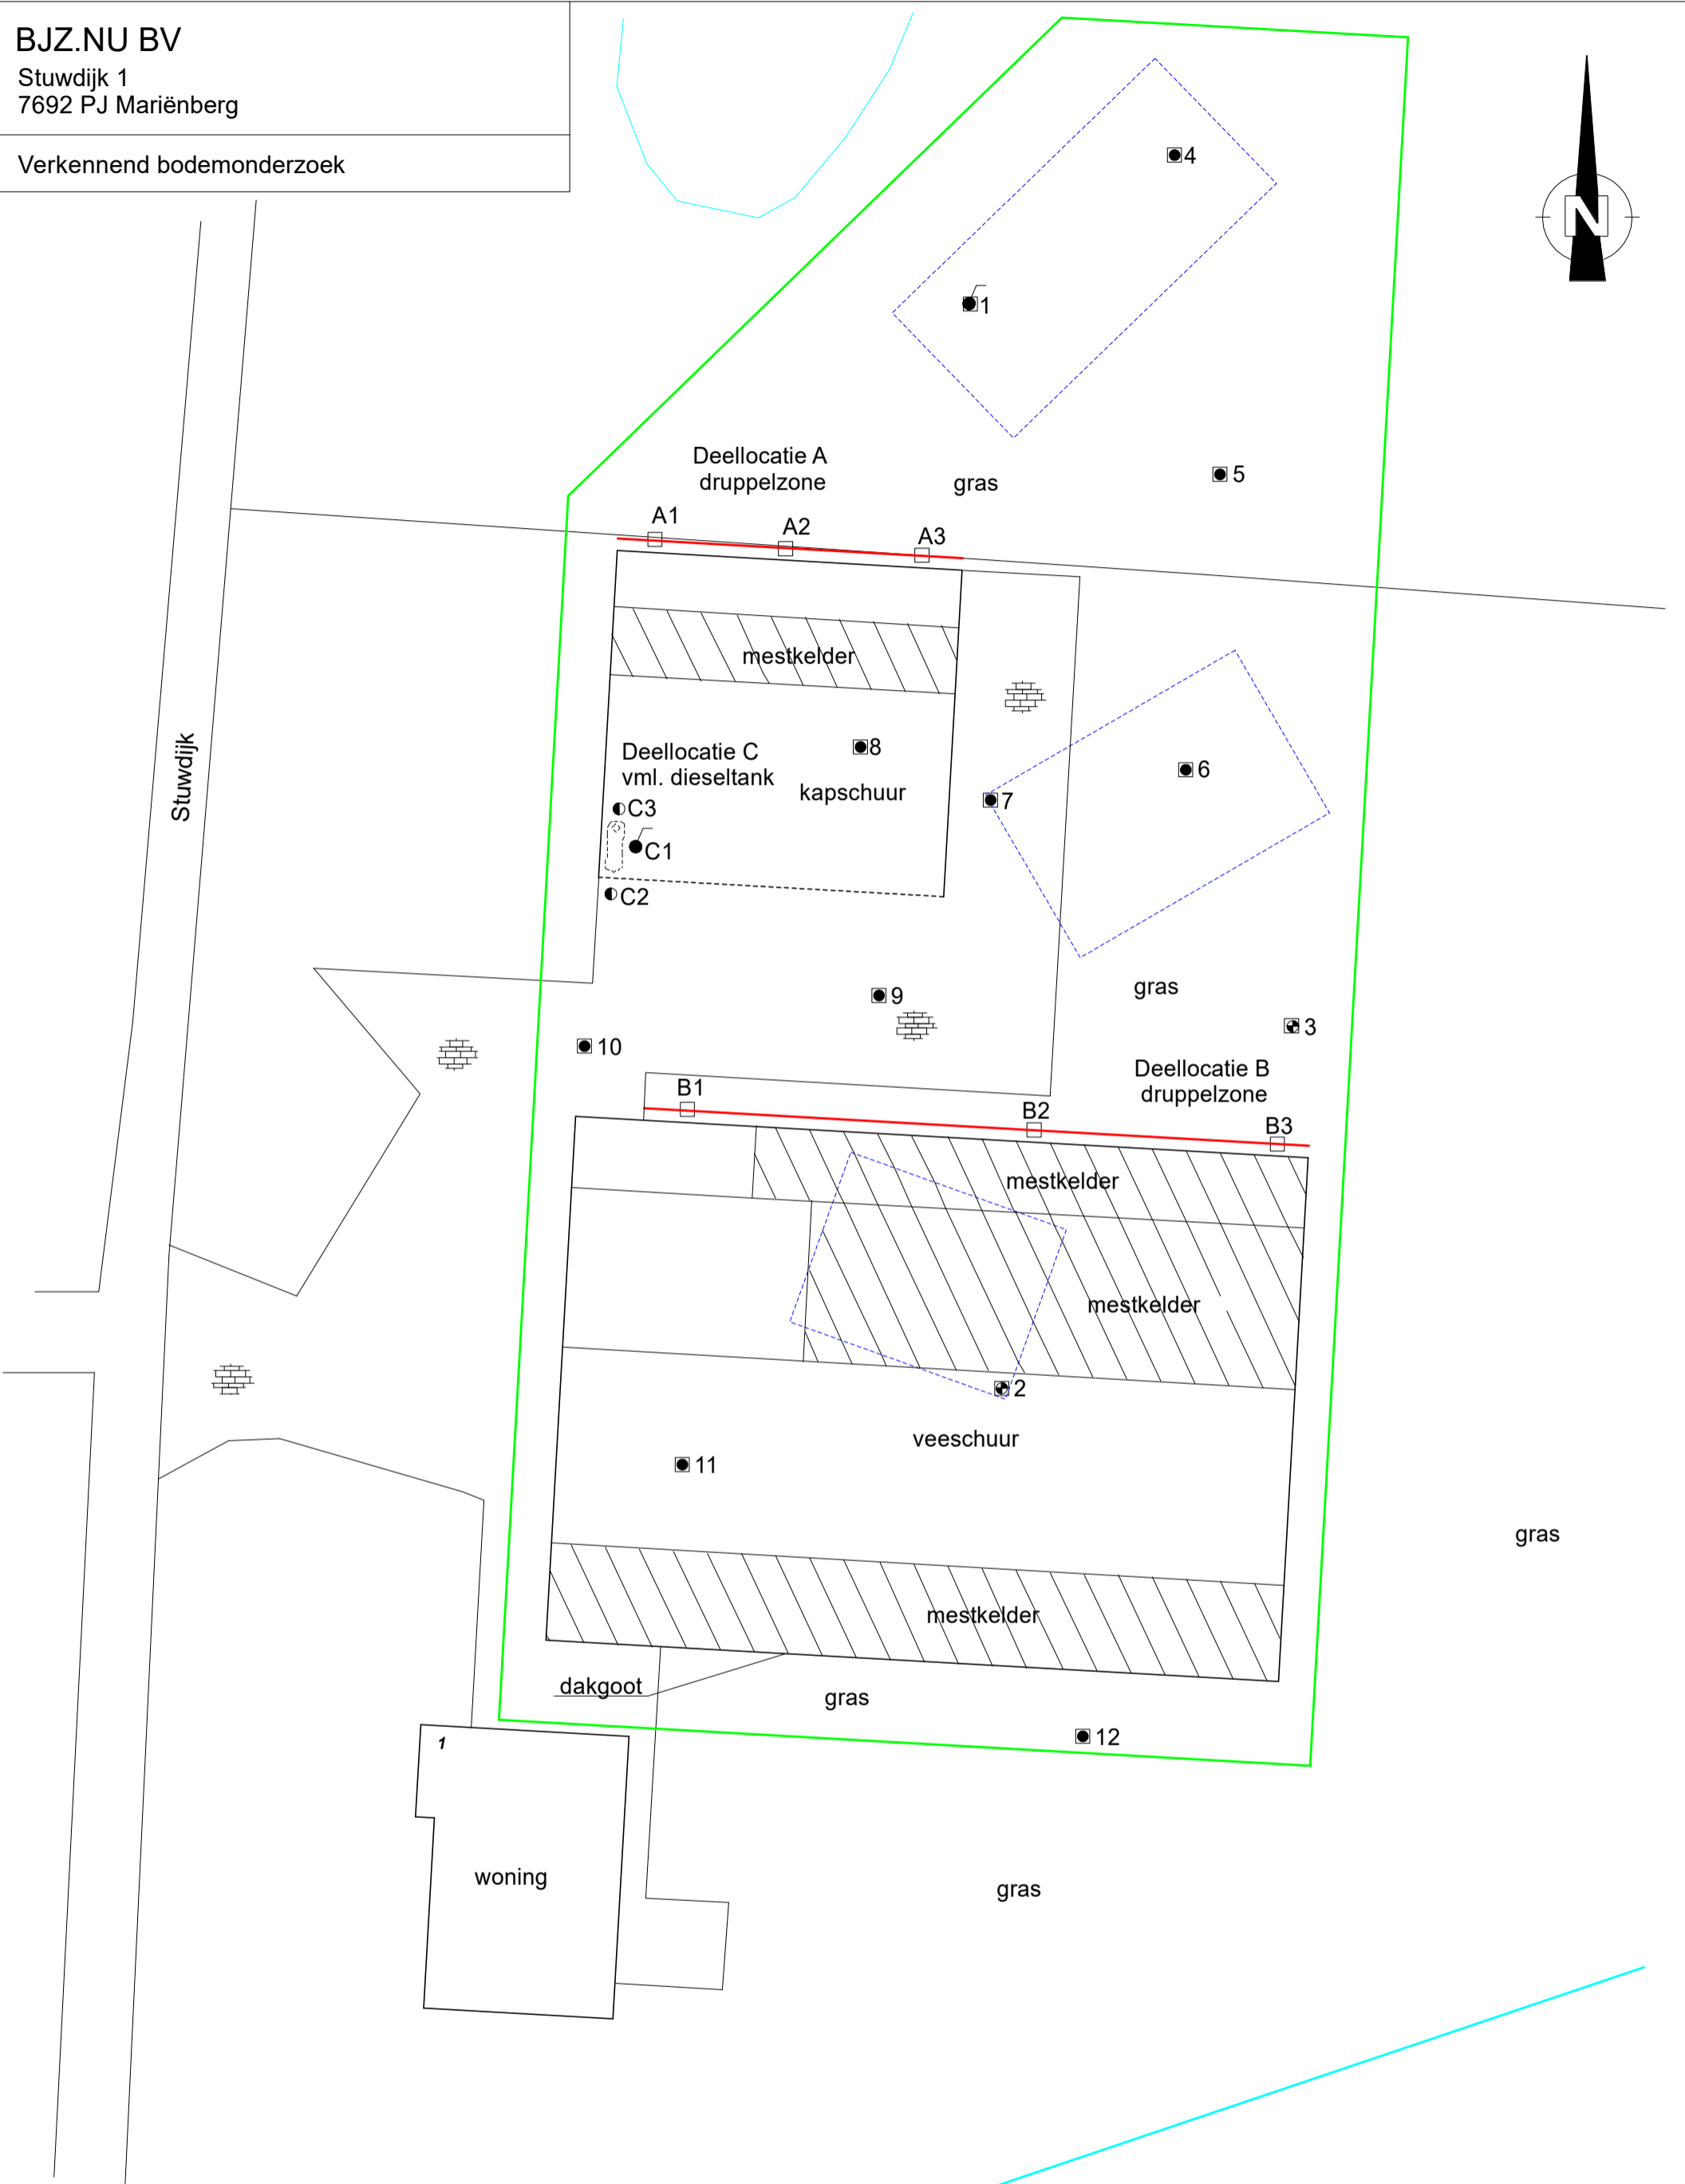
Bijlage I  
Topografische kaart  
Boorplan verkennend bodemonderzoek, Kruse Milieu BV, september 2019

Er zijn op 6 september 2019, na het inspecteren van het maaiveld, in totaal 5 boringen verricht met behulp van een Edelmanboor en 10 inspectiegaten gegraven met behulp van een schep. Er zijn 2 boringen afgewerkt tot peilbuis. De situering van de monsterpunten is weergegeven op de situatieschets van bijlage I.

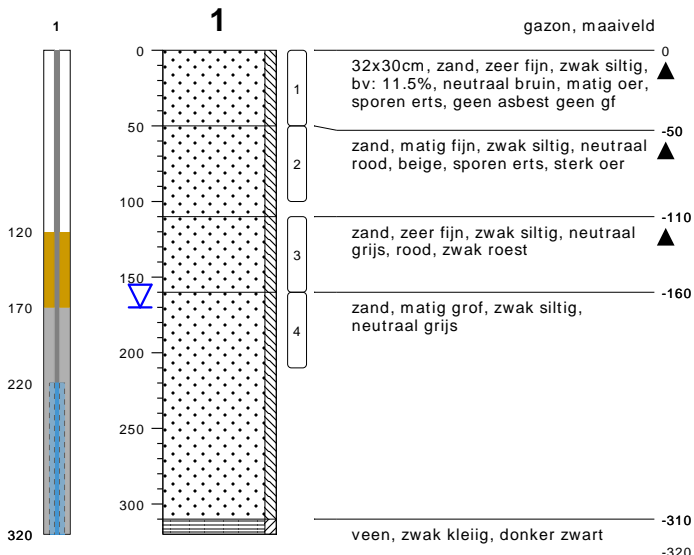
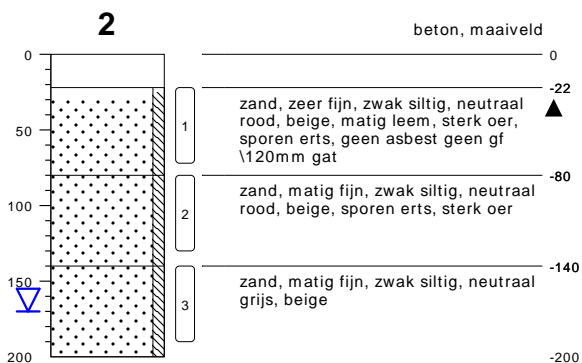
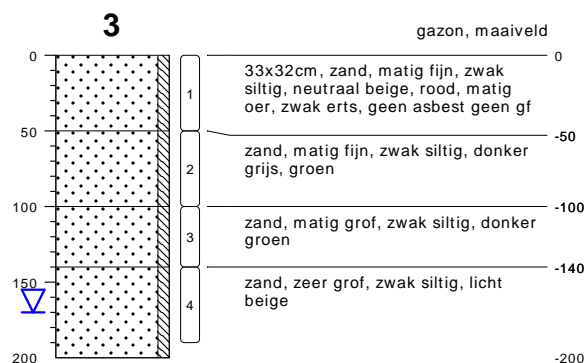
Bijlage II  
Boorstaten

De bodemopbouw ter plaatse van de onderzoekslocatie bestaat tot maximaal 3.30 meter diepte is voornamelijk zeer fijn tot matig fijn zand aangetroffen. In de ondergrond zijn veen-, sterk roest- en/of oerhoudende lagen aangetroffen. Er zijn geen bodemvreemde materialen waargenomen. Door de veldwerker zijn visueel geen asbestverdachte materialen waargenomen in de bodem. Er zijn geen waarnemingen gedaan ter plekke van deellocatie C, die duiden op een verontreiniging met minerale olie.

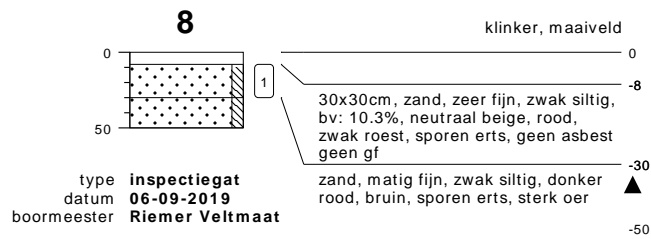
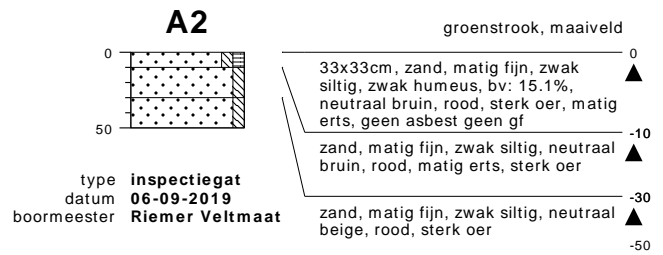
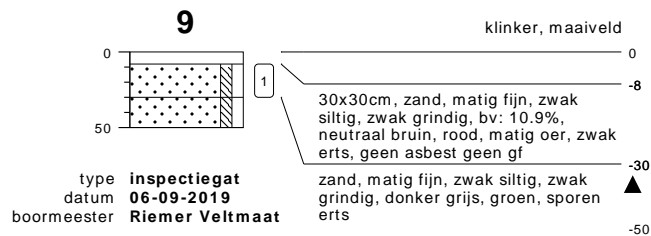
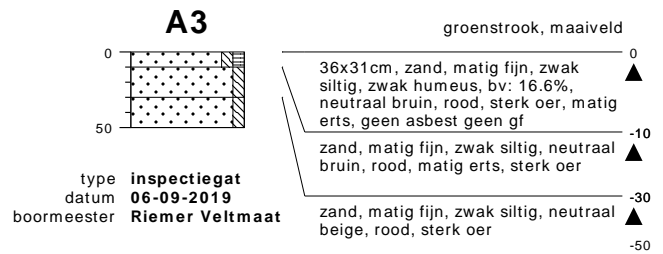
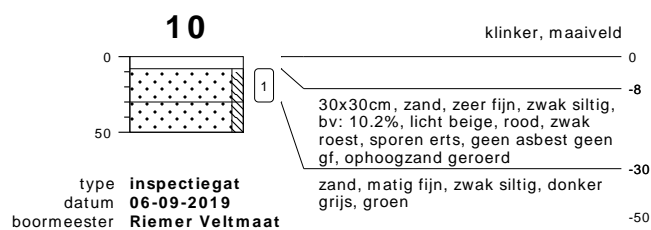
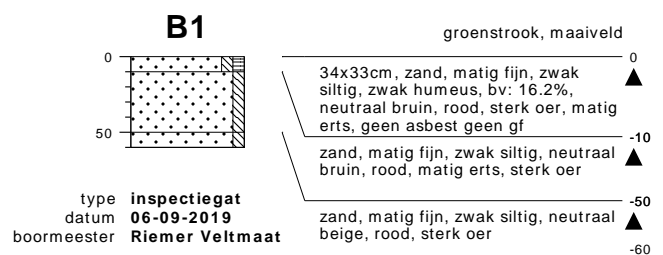
## bodemprofielen schaal 1:50

onderzoek **Stuwdijk 1 - Marienberg**  
 projectcode **19044716**  
 datum **06-09-2019**  
 getekend conform **NEN 5104**  
 pagina **1 van 4**
