Onderwerp: **verkennend milieukundig bodemonderzoek volgens  
NEN-5740  
Beukenlaan te De Krim**

Projectnummer: **19-M9043**

Opdrachtgever: **BJZ.nu**

Datum: **11 december 2019**

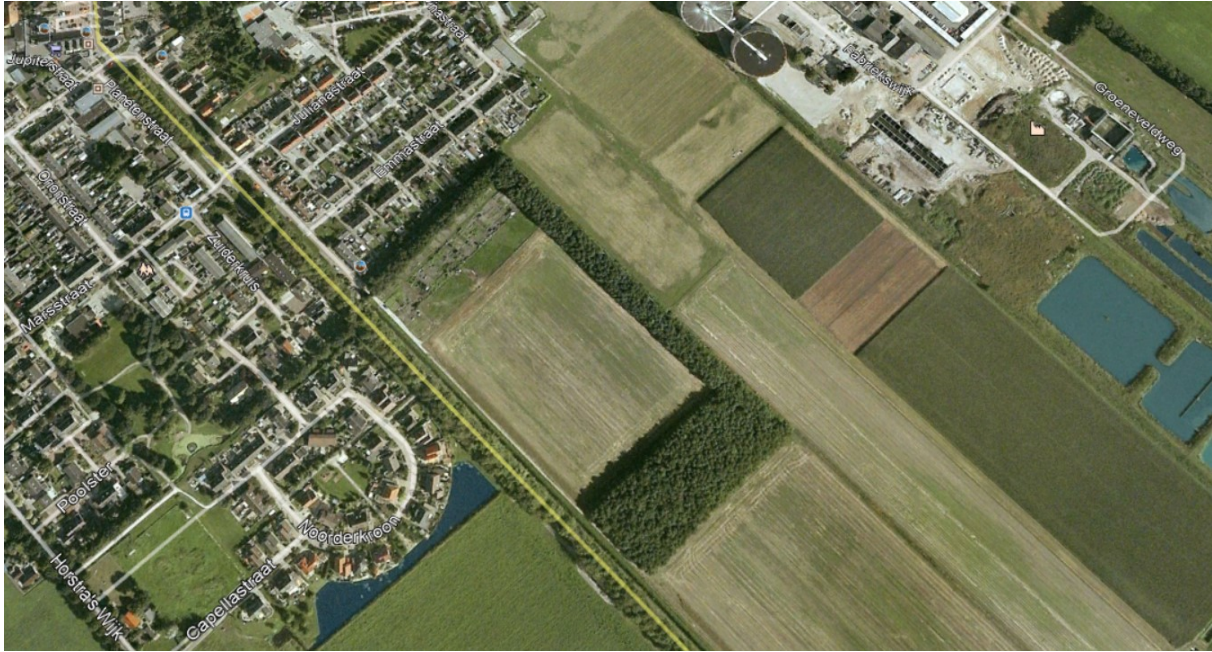
Luchtfoto 2005

- Op basis van luchtfoto's uit 2005 en 2012 is de locatie nog in gebruik als agrarisch perceel. Op een luchtfoto uit 2015 is de aanleg van de ijsbaan te zien.
