Onderwerp: **verkennend milieukundig bodemonderzoek volgens NEN
5740+A1 Hofsteeweg nr. 2-2A-4 te Collendoorn**

Projectnummer: **20-M9236**

Opdrachtgever: **BügelHajema Adviseurs**

Datum: **11 mei 2020**

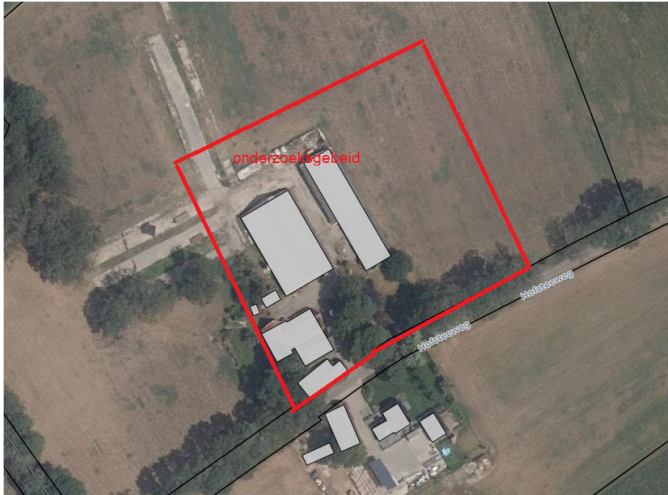
<p>Het onverharde deel rondom en tussen de gebouwen is als tuin en groen in gebruik. Het oostelijk deel van de onderzoekslocatie betreft een deel van een weideperceel.</p> <p>De opdrachtgever is voornemens om de bestaande bebouwing af te breken. Op de locatie is de nieuwbouw van drie woningen gepland. Het onderhavige onderzoek heeft betrekking op het onbebouwde terreindeel zoals opgenomen in bijlage 2 en figuur 1.</p>

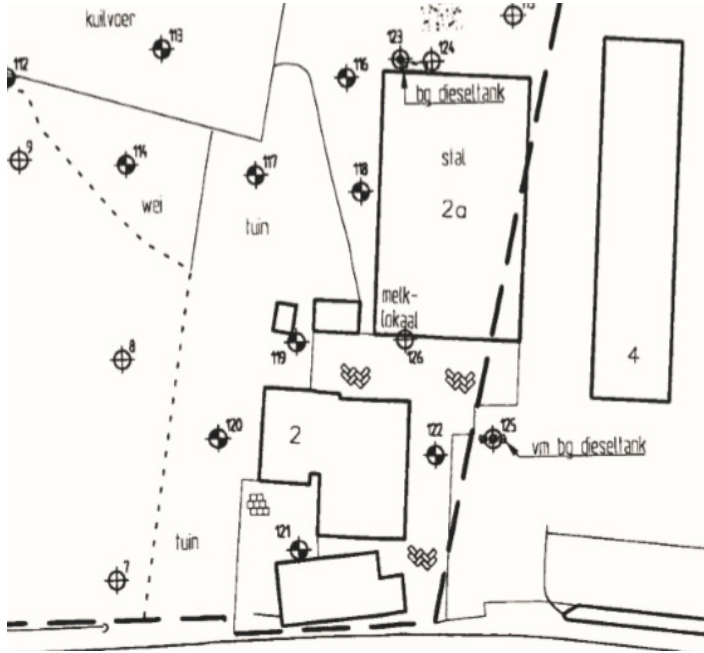
<p><i>figuur 3: situatie onderzoeksgebied Hofsteeweg 2-4, bodemonderzoek uit 2010</i></p>

In het bovengenoemde onderzoek wordt onderscheid gemaakt tussen drie voor bodemverontreiniging verdachte (deel)locaties, zie figuur 1:

- ◆ voormalige bovengrondse gasolietank;
- ◆ huidige bovengrondse gasolietank in lekbak;
- ◆ oliegesmeerde vacuümpomp, ter plaatse van het melklokaal.

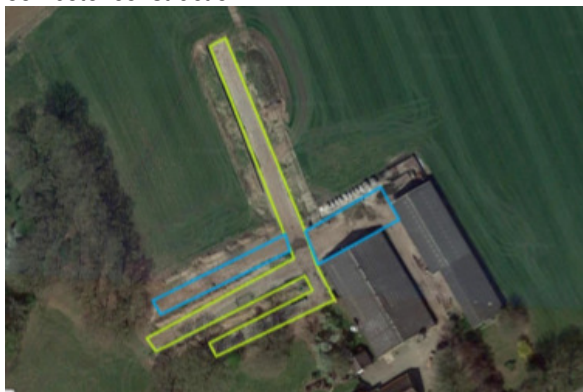
figuur 4: overzicht onderzoekslocatie

In figuur 4 is het onderzoeksgebied weergegeven.

Het te onderzoeken asfalt is met groen gearceerd, de blauwe arcering betreft een betonconstructie.
