**RAPPORT VERKENNEND BODEMONDERZOEK**  
**conform NEN 5740 en NEN 5707**  
Ommerkanaal 12 - Dedemsvaart

*Locatie:*  
Ommerkanaal 12  
7701 RE Dedemsvaart

Projectcode: 19059116

Rapportagedatum: 18 december 2019

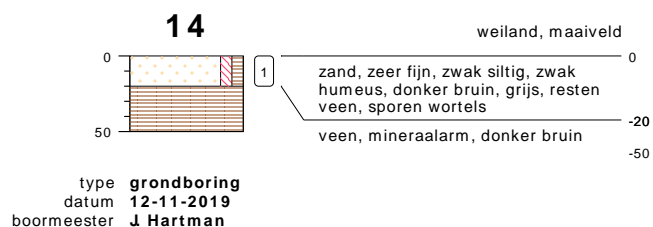
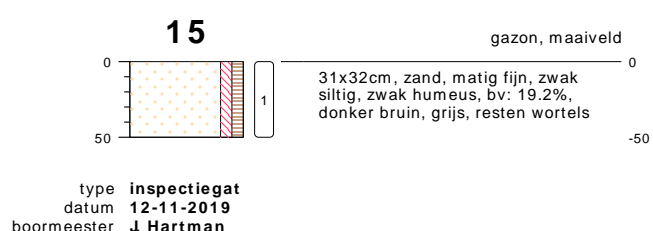
**bodemprofielen schaal 1:50**

onderzoek **Ommerkanaal 12 - Dedemsvaart**  
projectcode **19059116**  
datum **18-12-2019**  
getekend conform **NEN 5104**  
pagina **3 van 6**

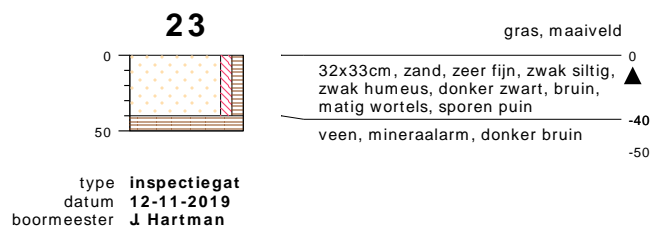
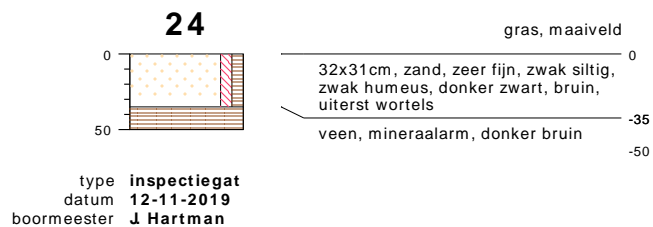
**bodemprofielen schaal 1:50**

onderzoek **Ommerkanaal 12 - Dedemsvaart**  
 projectcode **19059116**  
 datum **18-12-2019**  
 getekend conform **NEN 5104**  
 pagina **4 van 6**
