Onderwerp: **verkennend milieukundig bodemonderzoek volgens NEN  
5740+A1 De Kerkdijk 24 te Lutten**

Projectnummer: **19-M9174**

Opdrachtgever: **Wim Somsen Bouwkundig Ontwerpbureau**

Datum: **17 januari 2020**

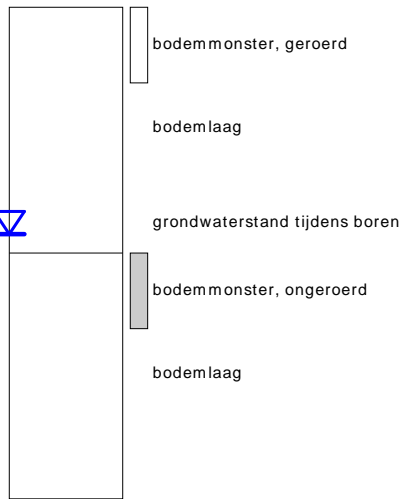
## BORING

links= cm-maaiveld

rechts= cm + NAP
