Verkennend Bodemonderzoek

Project: 2021-068

Locatie: Rheezerweg 87a te Rheeze

Datum: 23 april 2021

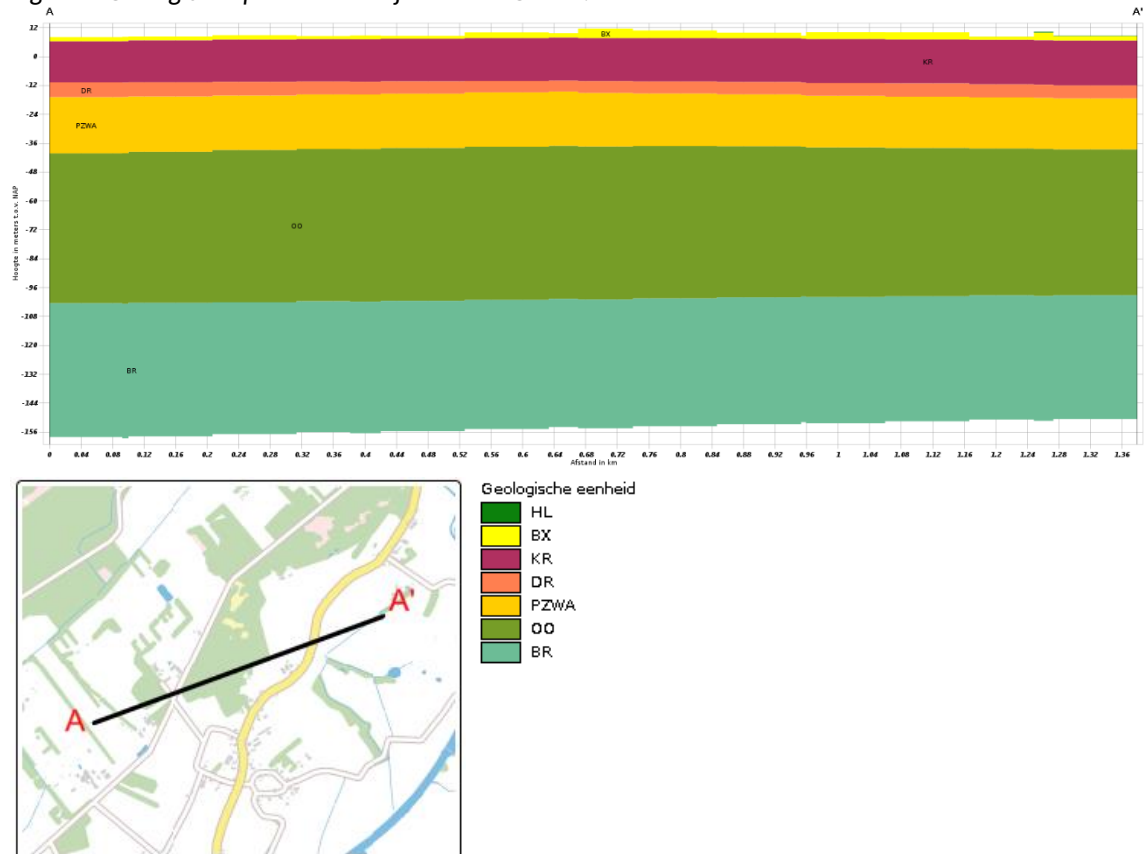
Figuur 1 Geologisch opbouw landelijk model DGM v2.2

De regionale geohydrologische bodemopbouw is weergegeven in onderstaande figuur.

De boorlocatie bevindt zich circa 15 meter boven NAP.

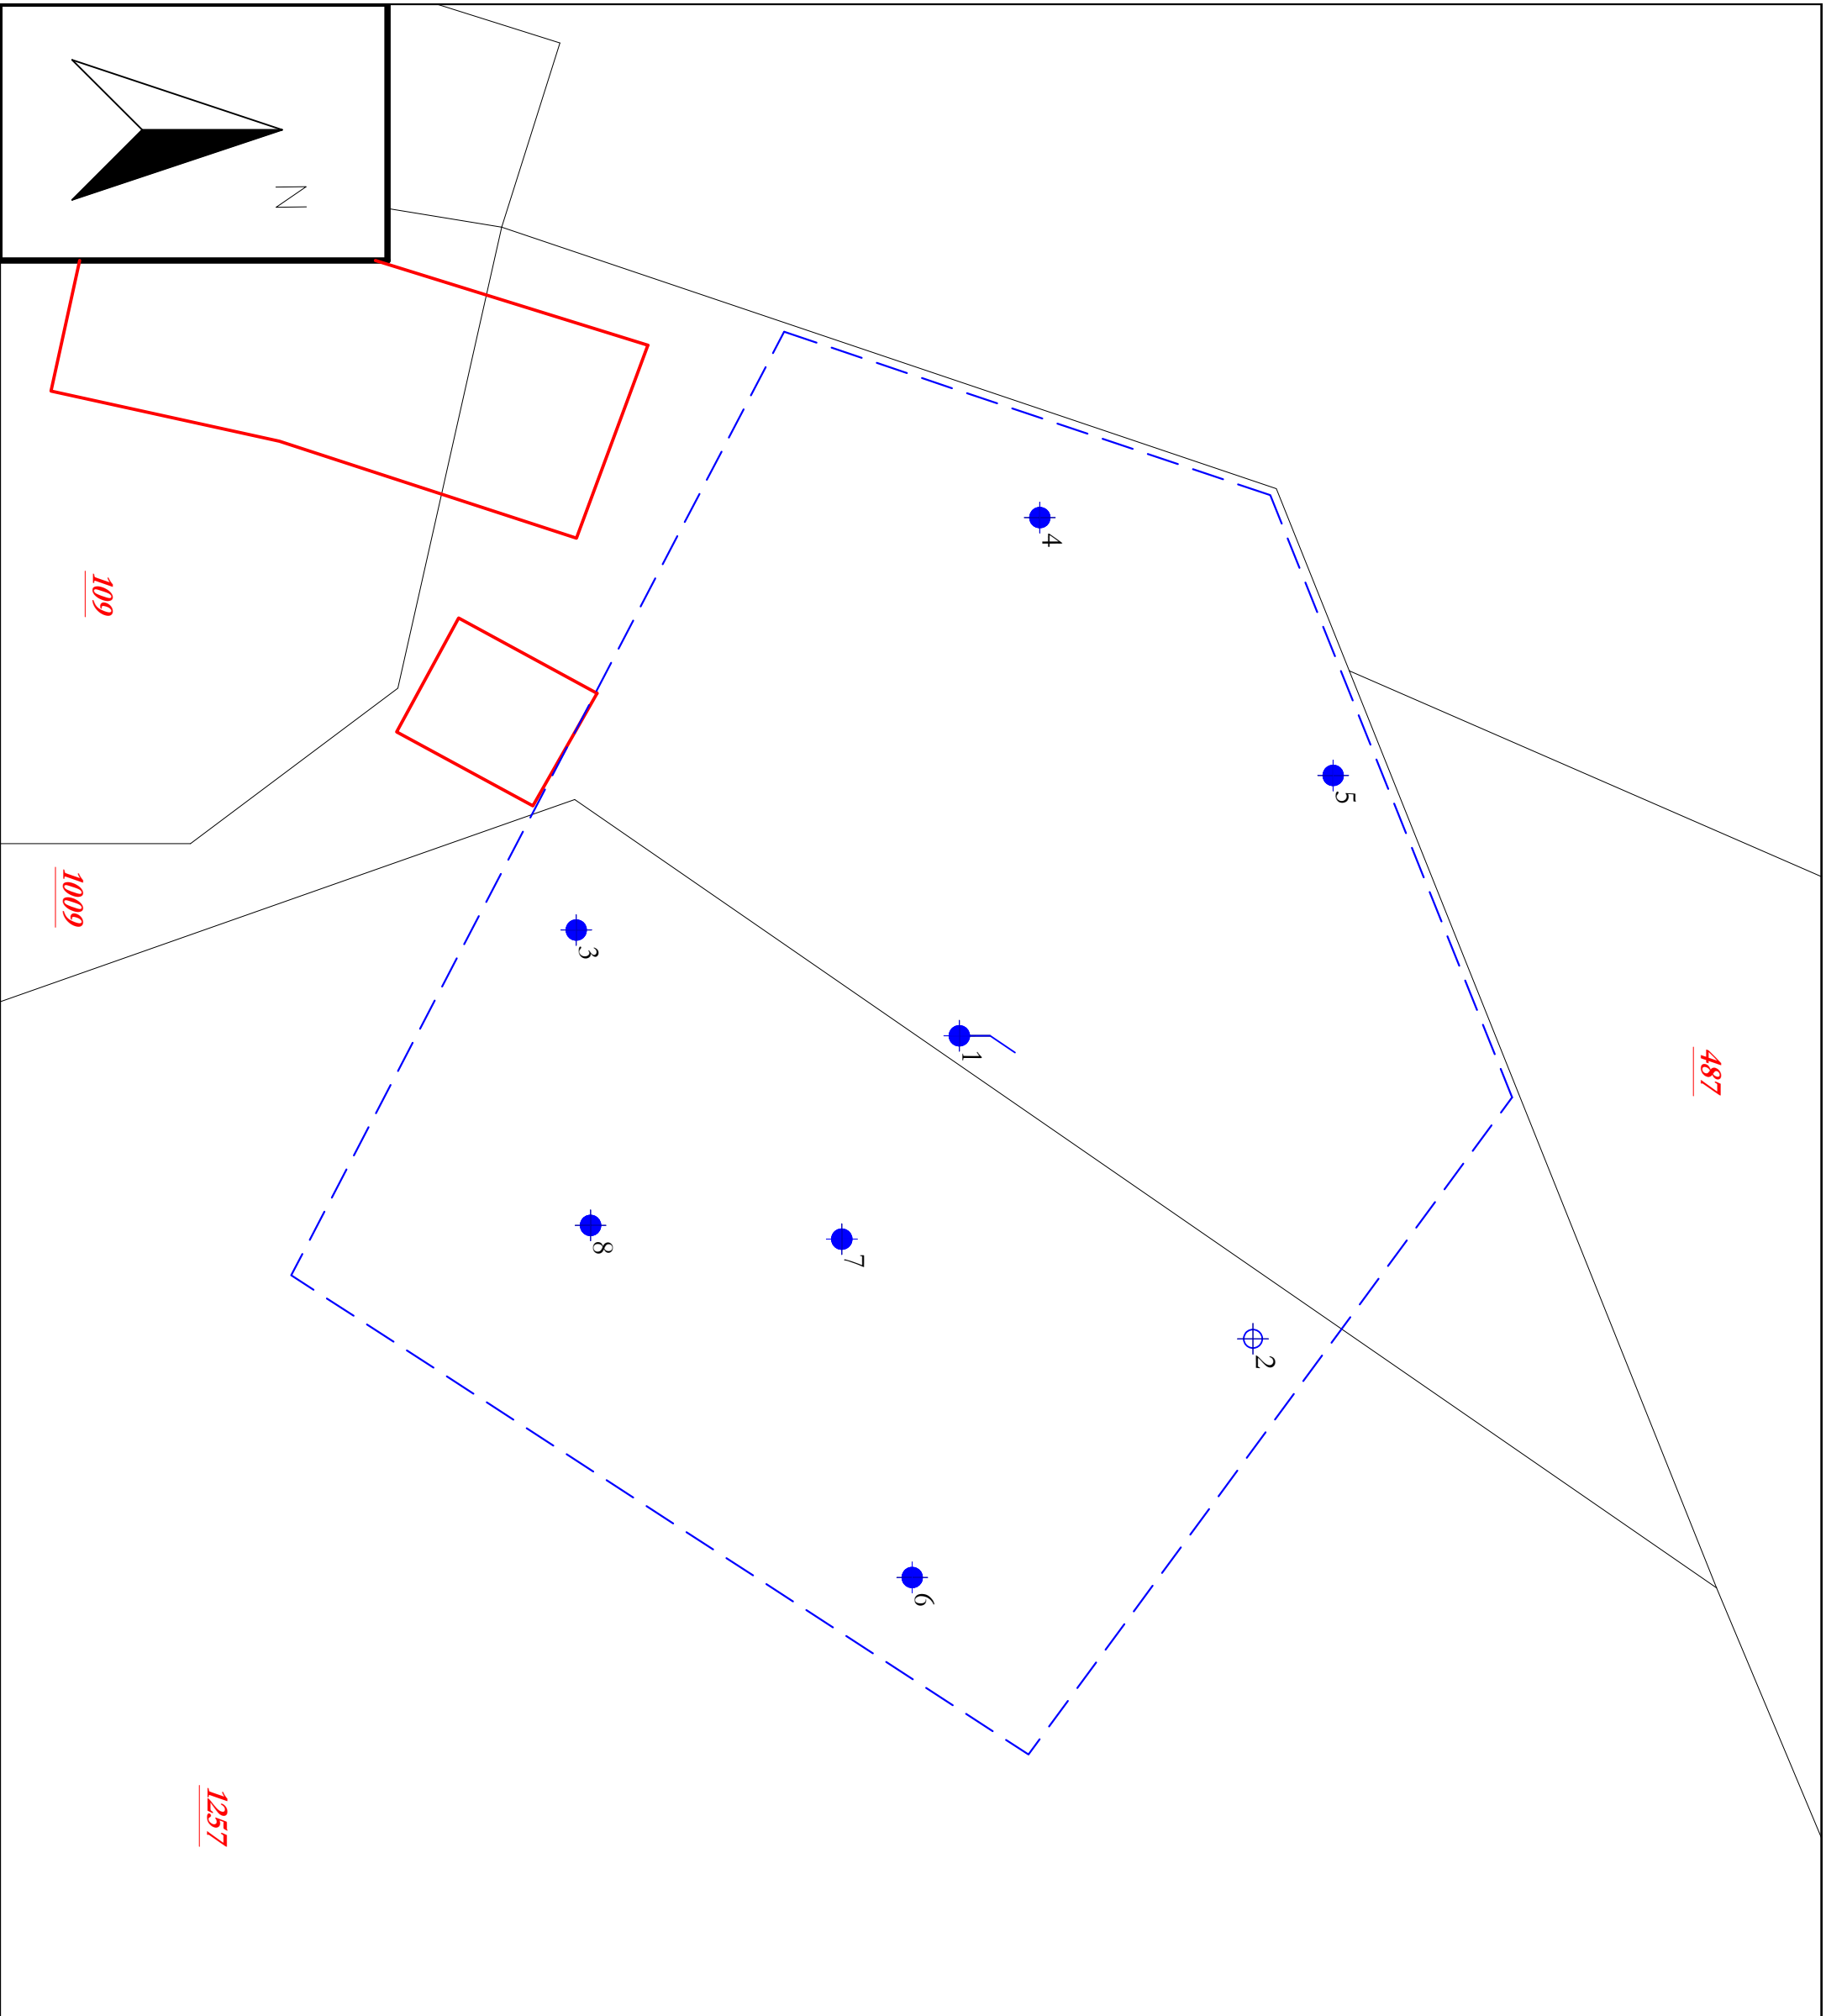
Overzichtstekening boorpunten

De veldwerkzaamheden zijn uitgevoerd op 30 maart 2021 (plaatsing peilbuis en monstername grond), 9 april 2021 (monstername grondwater). De positie van de boorlocaties zijn weergegeven in bijlage III.

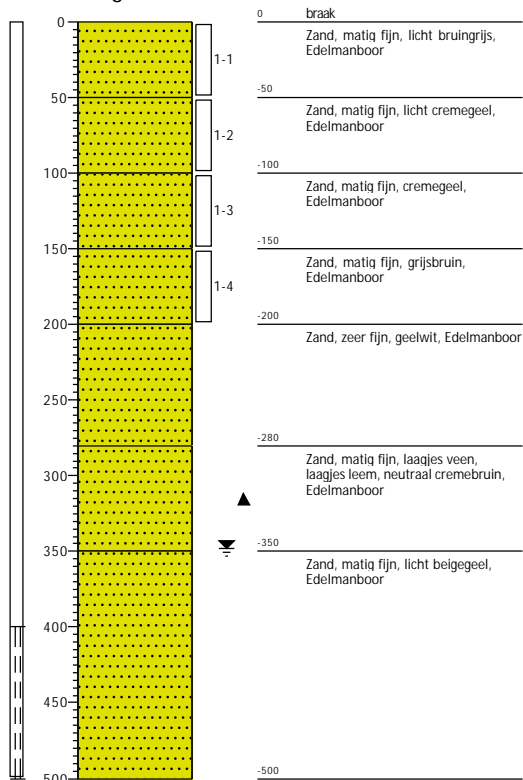
Boring: 1

Boring/Gat	Diepte boring (m -mv)	Traject (m -mv)	Grondsoort	Waargenomen bijzonderheden
1	5,00	2,80 - 3,50	Zand	laagjes veen, laagjes leem
3	0,50	0,00 - 0,08		volledig stenen
4	0,50	0,00 - 0,08		volledig stenen
5	0,50	0,00 - 0,08		volledig stenen
		0,08 - 0,50	Zand	straat-zand, zintuiglijk schoon

Datum: 30-3-2021
GWS: 348

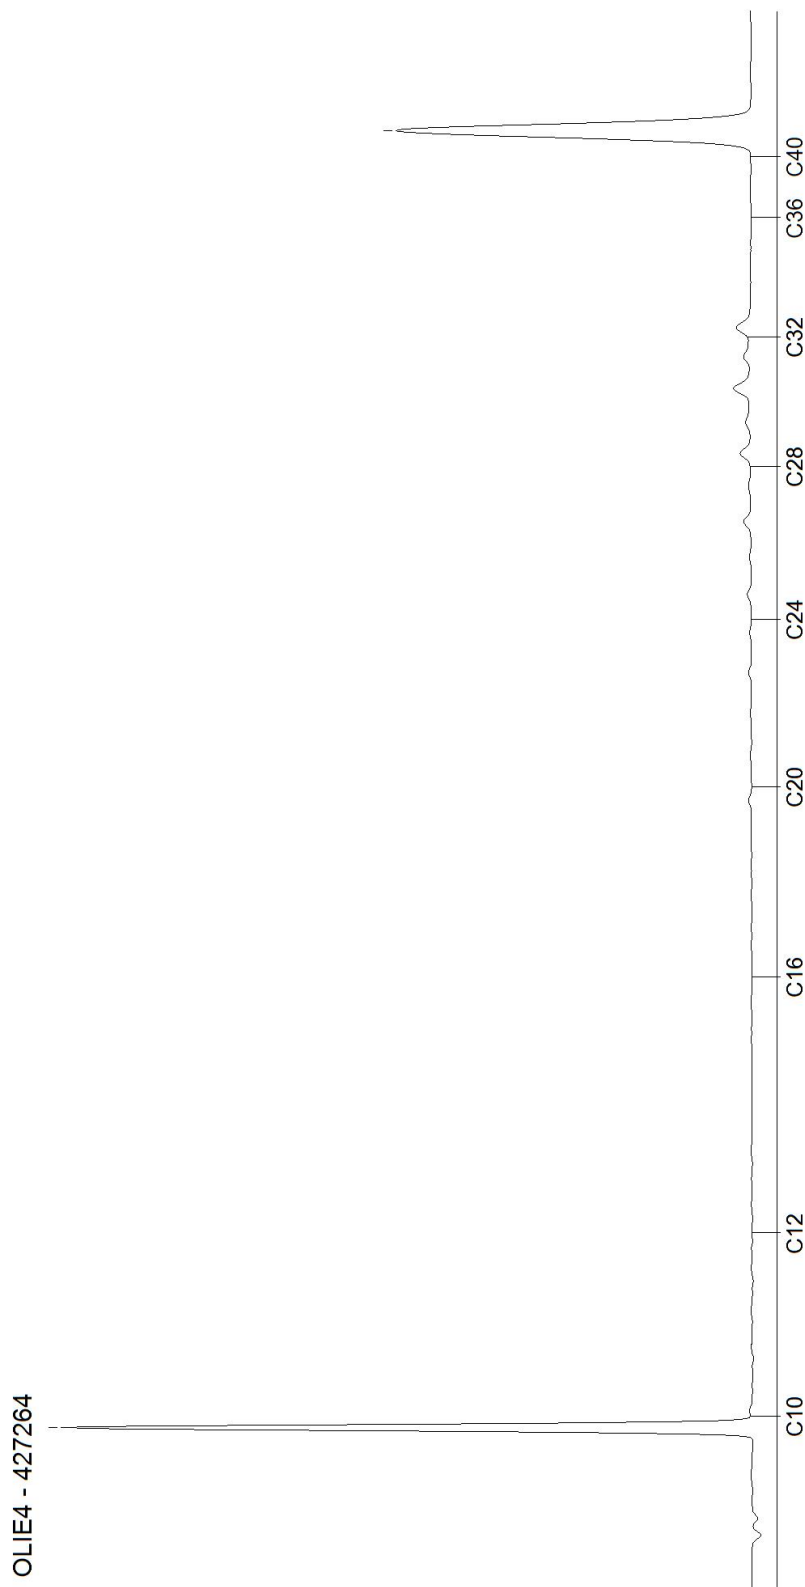
CHROMATOGRAM for Order No. 1032651, Analysis No. 427264, created at 02.04.2021 13:21:41

Monster beschrijving: BM1

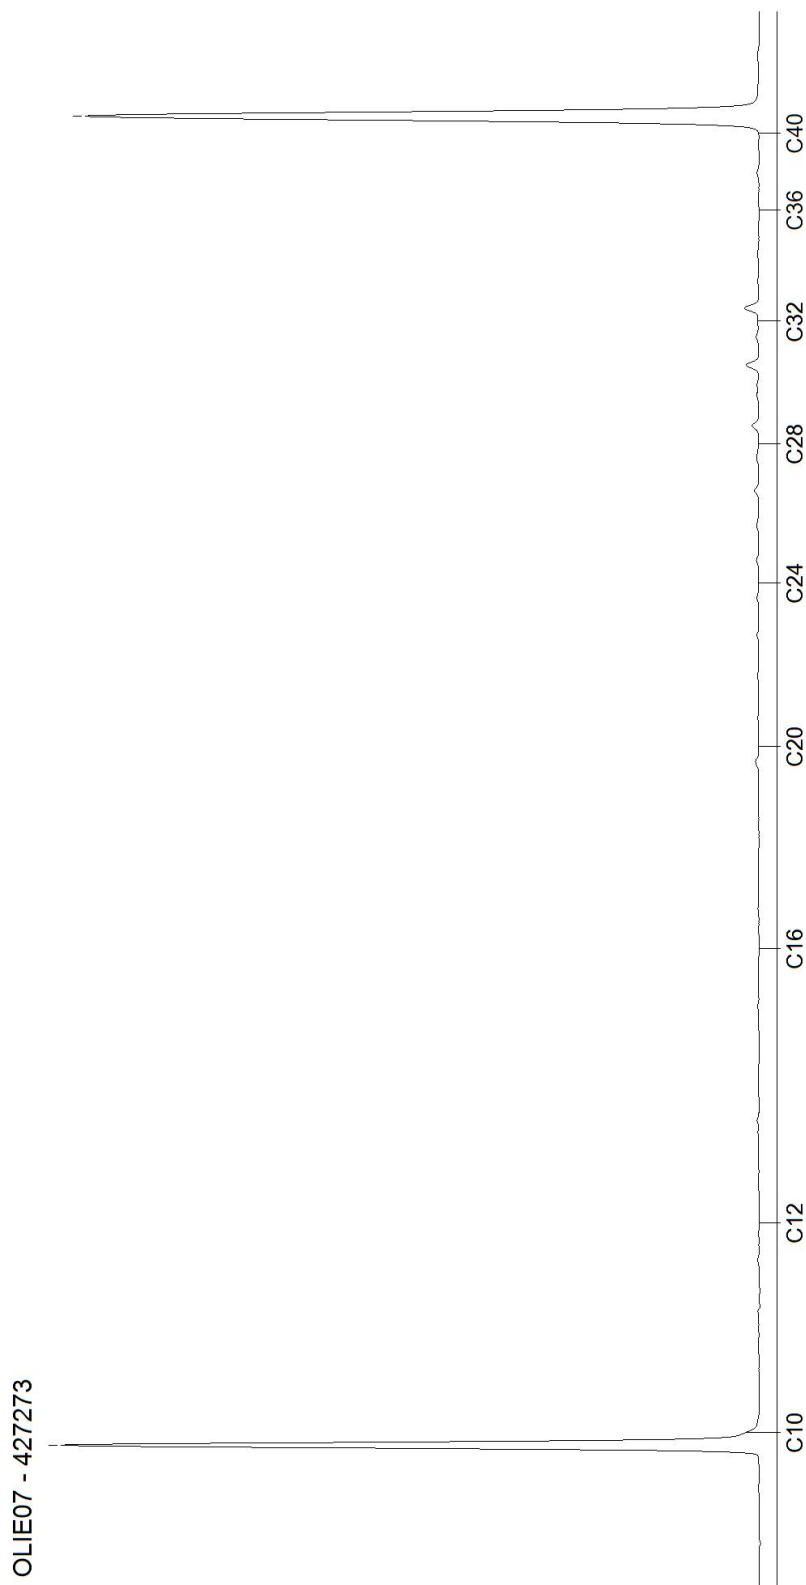
CHROMATOGRAM for Order No. 1032651, Analysis No. 427273, created at 06.04.2021 09:57:48

Monster beschrijving: OM1

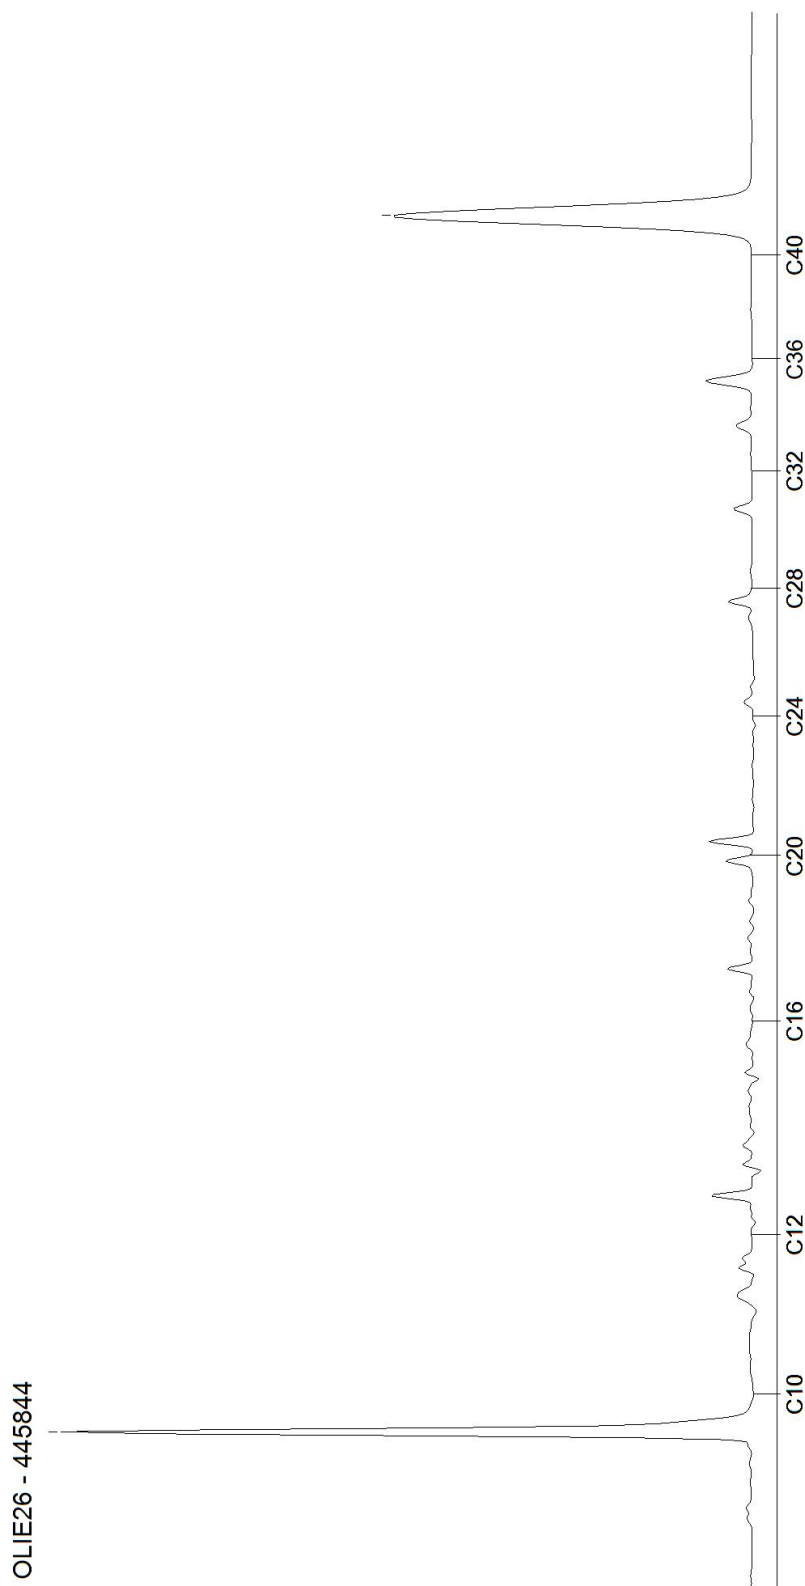
CHROMATOGRAM for Order No. 1036101, Analysis No. 445844, created at 19.04.2021 13:05:07

Monster beschrijving: Pb 1
