Onderwerp: **verkennend milieukundig bodemonderzoek volgens NEN
5740+A1 Havermarsweg / Plaggenmarsweg percelen sectie O
nrs. 2341 en 2343 te Hardenberg**

Projectnummer: **21-M10146**

Opdrachtgever: **Bügel Hajema**

Datum: **10 januari 2022**

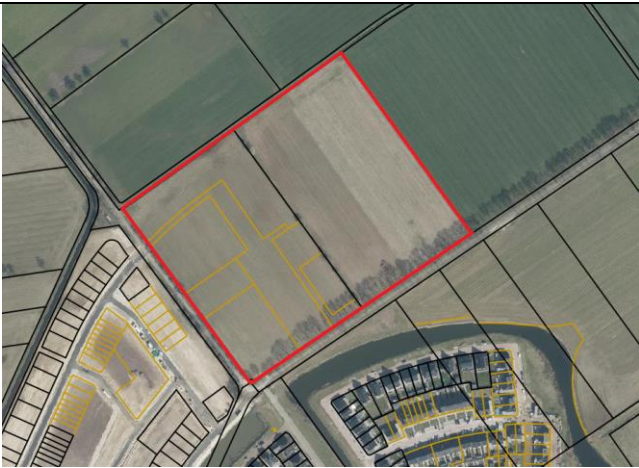
| Algemene omschrijving | <p>De onderzoekslocatie betreft de percelen kadastrale gemeente Ambt-Hardenberg sectie O nrs. 2341 en 2343, gelegen aan de Havermarsweg te Hardenberg.</p> <p>De onderzoekslocatie betreft een onbebouwd en onverhard perceel dat in gebruik is als agrarische grond (zie figuur 1).</p> <p>Tussen de percelen O 2341 en 2343 loopt een sloot/greppel. Ook rondom de onderzoekslocatie lopen sloten. De slootbodem/waterbodem en de het slib in de sloten is in dit onderzoek <u>niet</u> onderzocht.</p> <p>De opdrachtgever is voornemens om op de locatie een sportcomplex en school te realiseren. Het onderhavige onderzoek heeft betrekking op het terreindeel zoals opgenomen in bijlage 2.</p> |

| | <p>figuur 1: onderzochte terreindeel (plangebied)</p> |

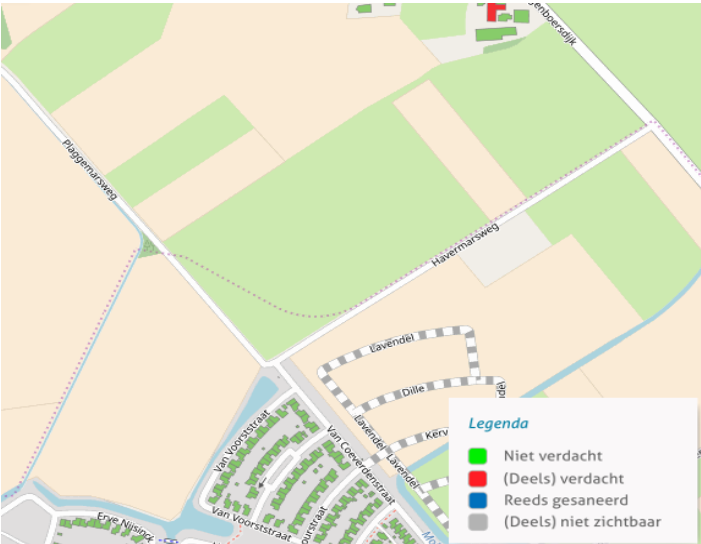
| <p>Aanwezigheid asbest</p> | <p>De onderzoekslocatie is onbebouwd.</p> <p><i>figuur 2: asbestdakenkaart provincie Overijssel</i></p> <p>Er is geen informatie bekend omtrent de evt. aanwezigheid van asbest in de bodem t.p.v. het plangebied.</p> <p>Er bestaat altijd de mogelijkheid dat asbest (afval/puin) ed. is begraven. Op voorhand is hiervan geen informatie bekend.</p> |

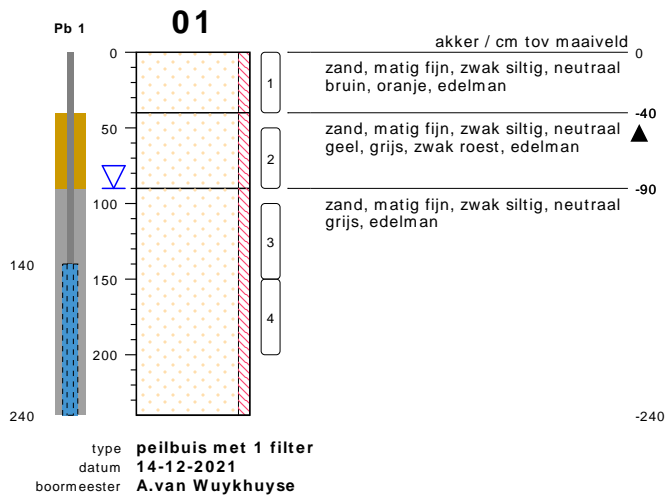
bodemprofielen **BIJLAGE 3: BOORPROFIELEN**

onderzoek **Havermarsweg/Plaggenmarsweg O nrs.2341 en 2343 te Hardenberg**
 projectcode **21-M10146**
 getekend conform **NEN 5104**
