Verkennend Bodemonderzoek

Project: 2021-057

Locatie: De Veenderij 18 te Dedemsvaart

Datum: 2 april 2021

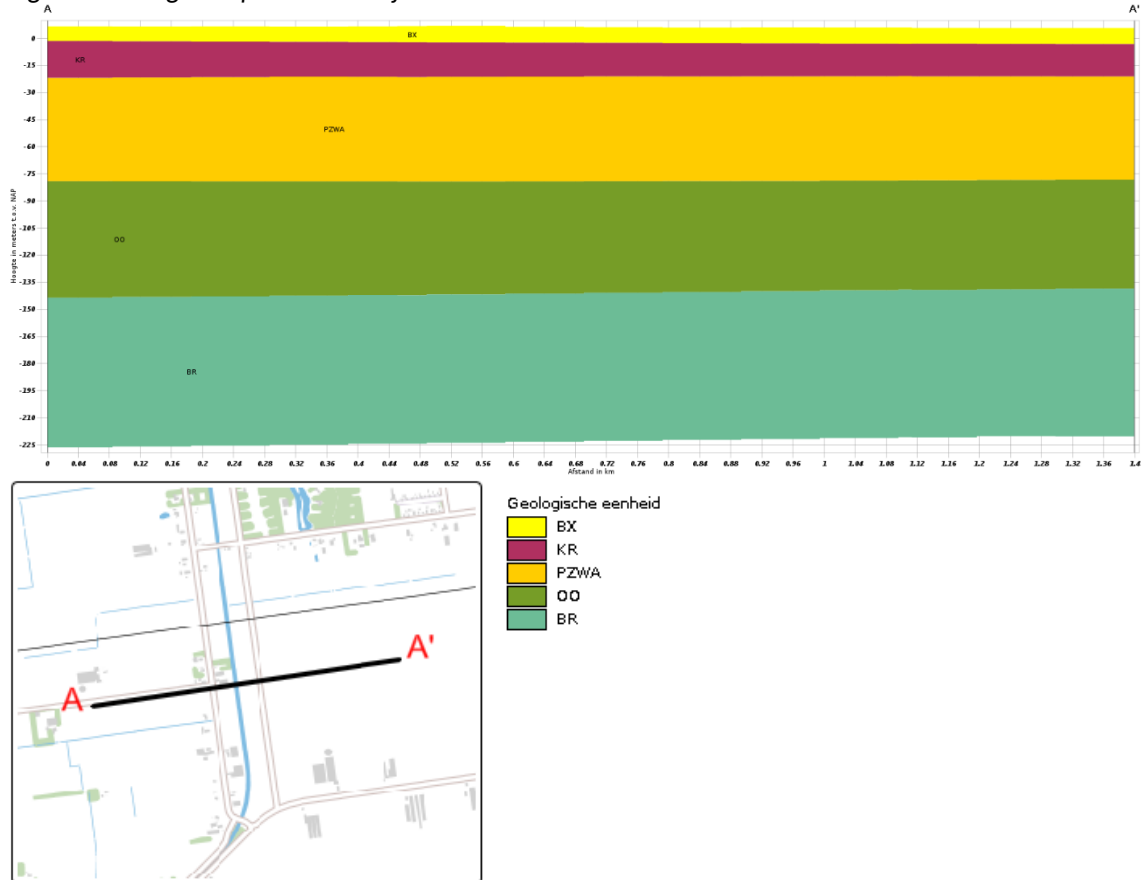
Figuur 1 Geologisch opbouw landelijk model DGM v2.2

De regionale geohydrologische bodemopbouw is weergegeven in onderstaande figuur.

De boorlocatie bevindt zich circa 6,5 meter boven NAP. De regionale grondwaterstroming is noordwestelijk.

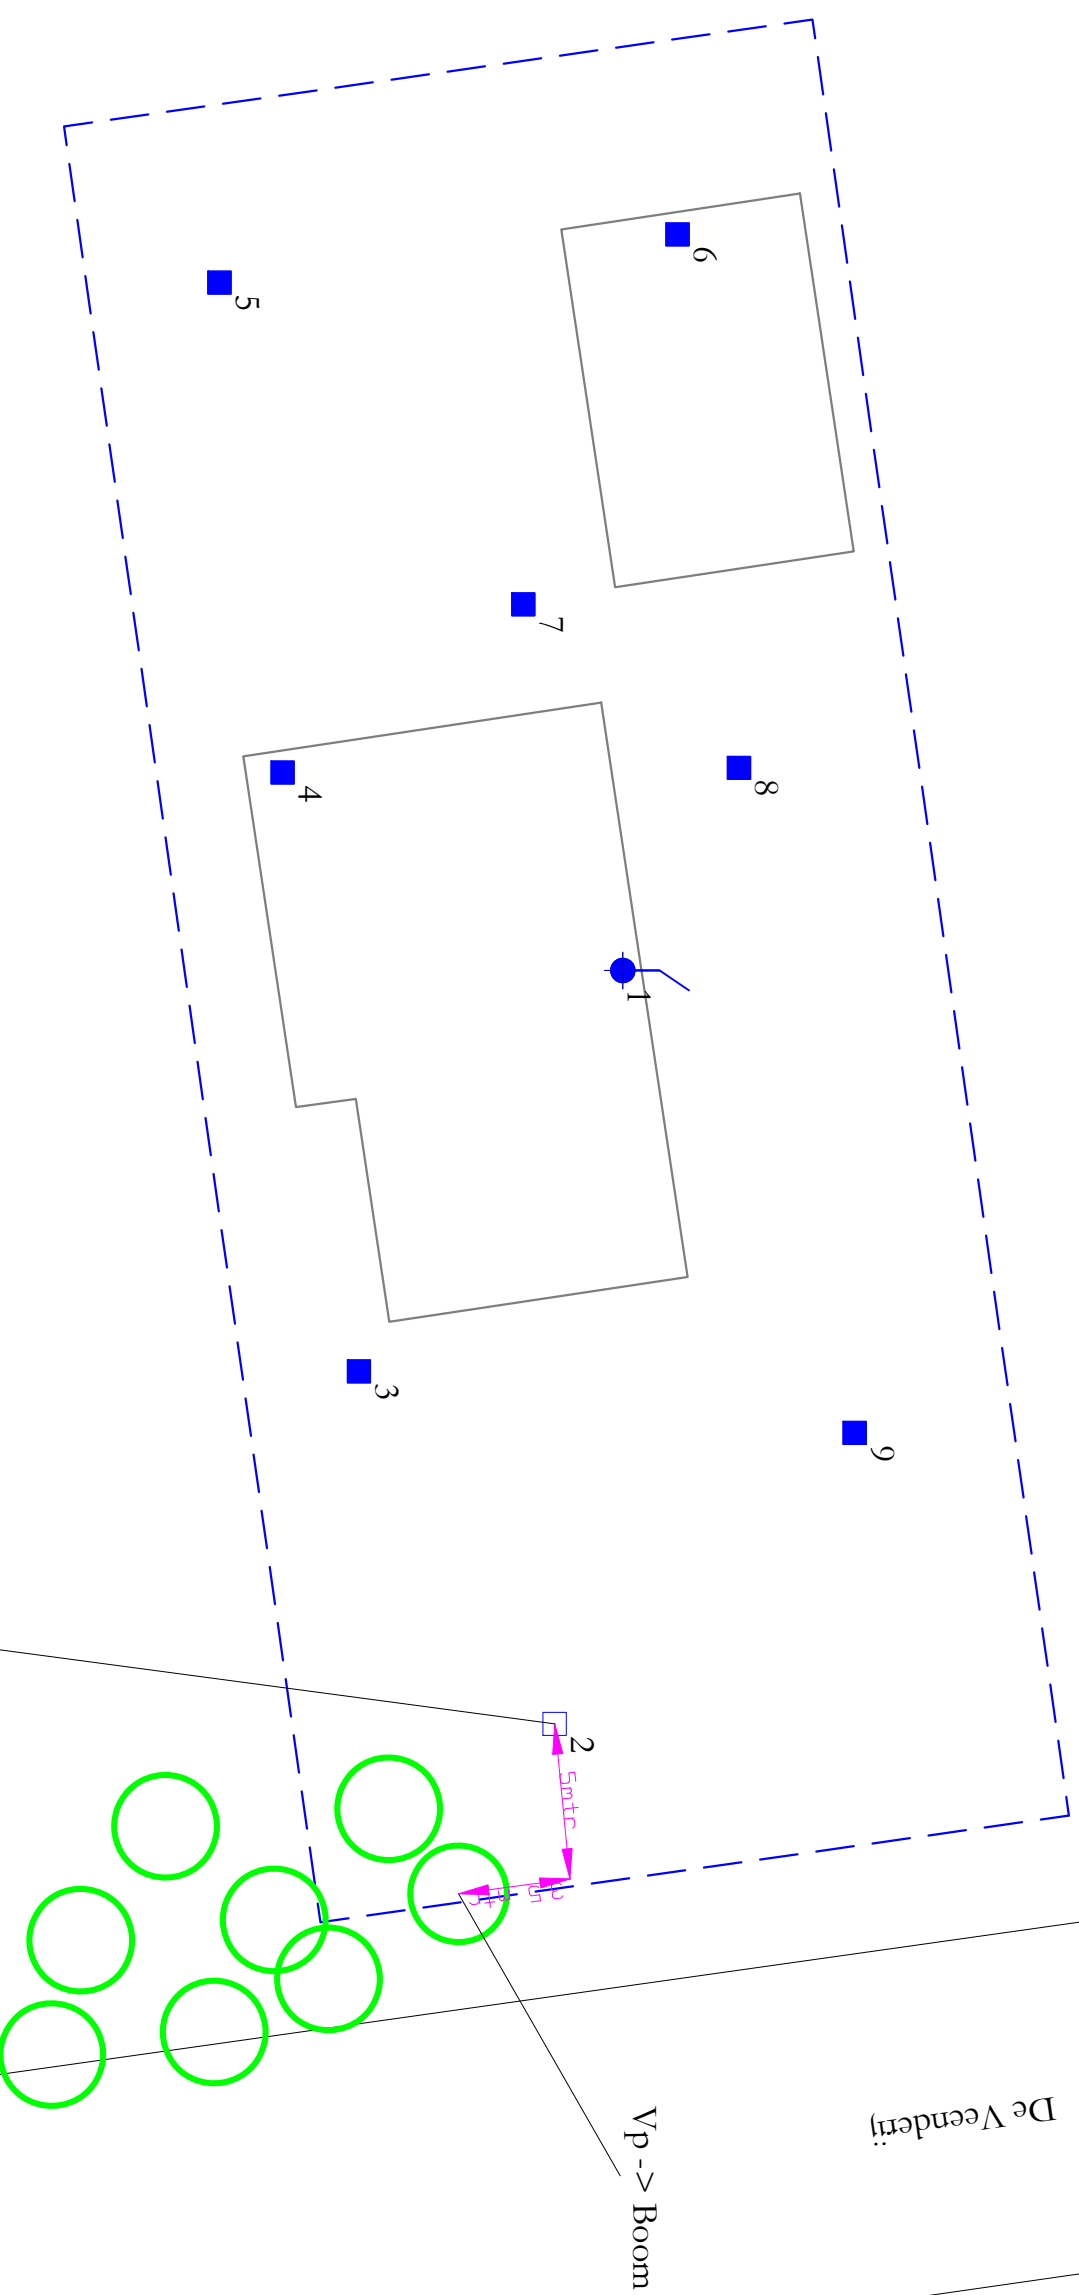
Overzichtstekening boorpunten

De veldwerkzaamheden zijn uitgevoerd op 23 maart 2021 (plaatsing peilbuis en monstername grond), 30 maart 2021 (monstername grondwater). De positie van de boorlocaties zijn weergegeven in bijlage III.

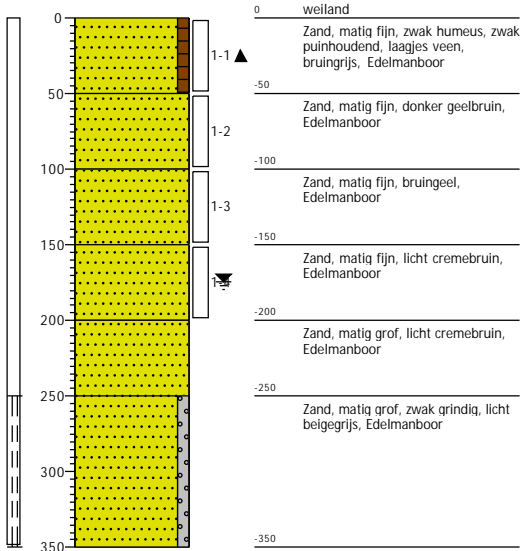
Boring: 1

Datum: 23-3-2021
GWS: 174

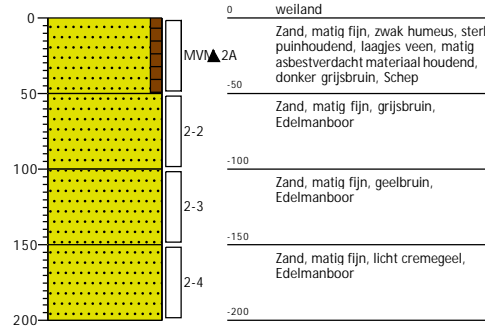
Boring: 2

In inspectiegat 2 is een matige hoeveelheid asbestverdacht materiaal aangetroffen. Dit materiaal is geanalyseerd op de aanwezigheid van asbest. Van het inspectiegat is separaat een monster genomen.
