Verkennend Bodemonderzoek

Project: 2021-088

Locatie: Moeshoekweg 10 te Slagharen

Datum: 20 mei 2021

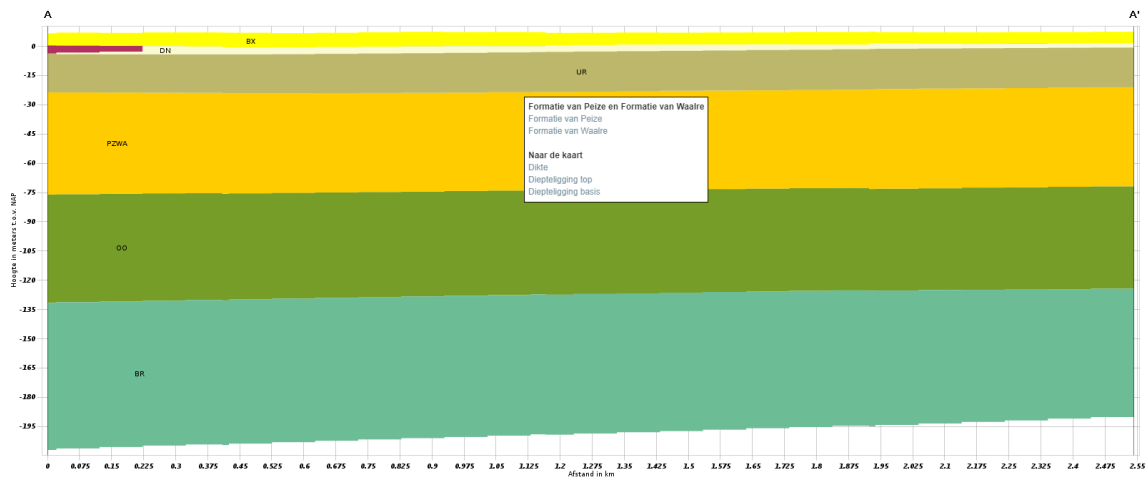
Figuur 1 Geologisch opbouw landelijk model DGM v2.2

De regionale geohydrologische bodemopbouw is weergegeven in onderstaande figuur.

De boorlocatie bevindt zich circa 7,5 meter boven NAP. De regionale grondwaterstroming is noordwestelijk.

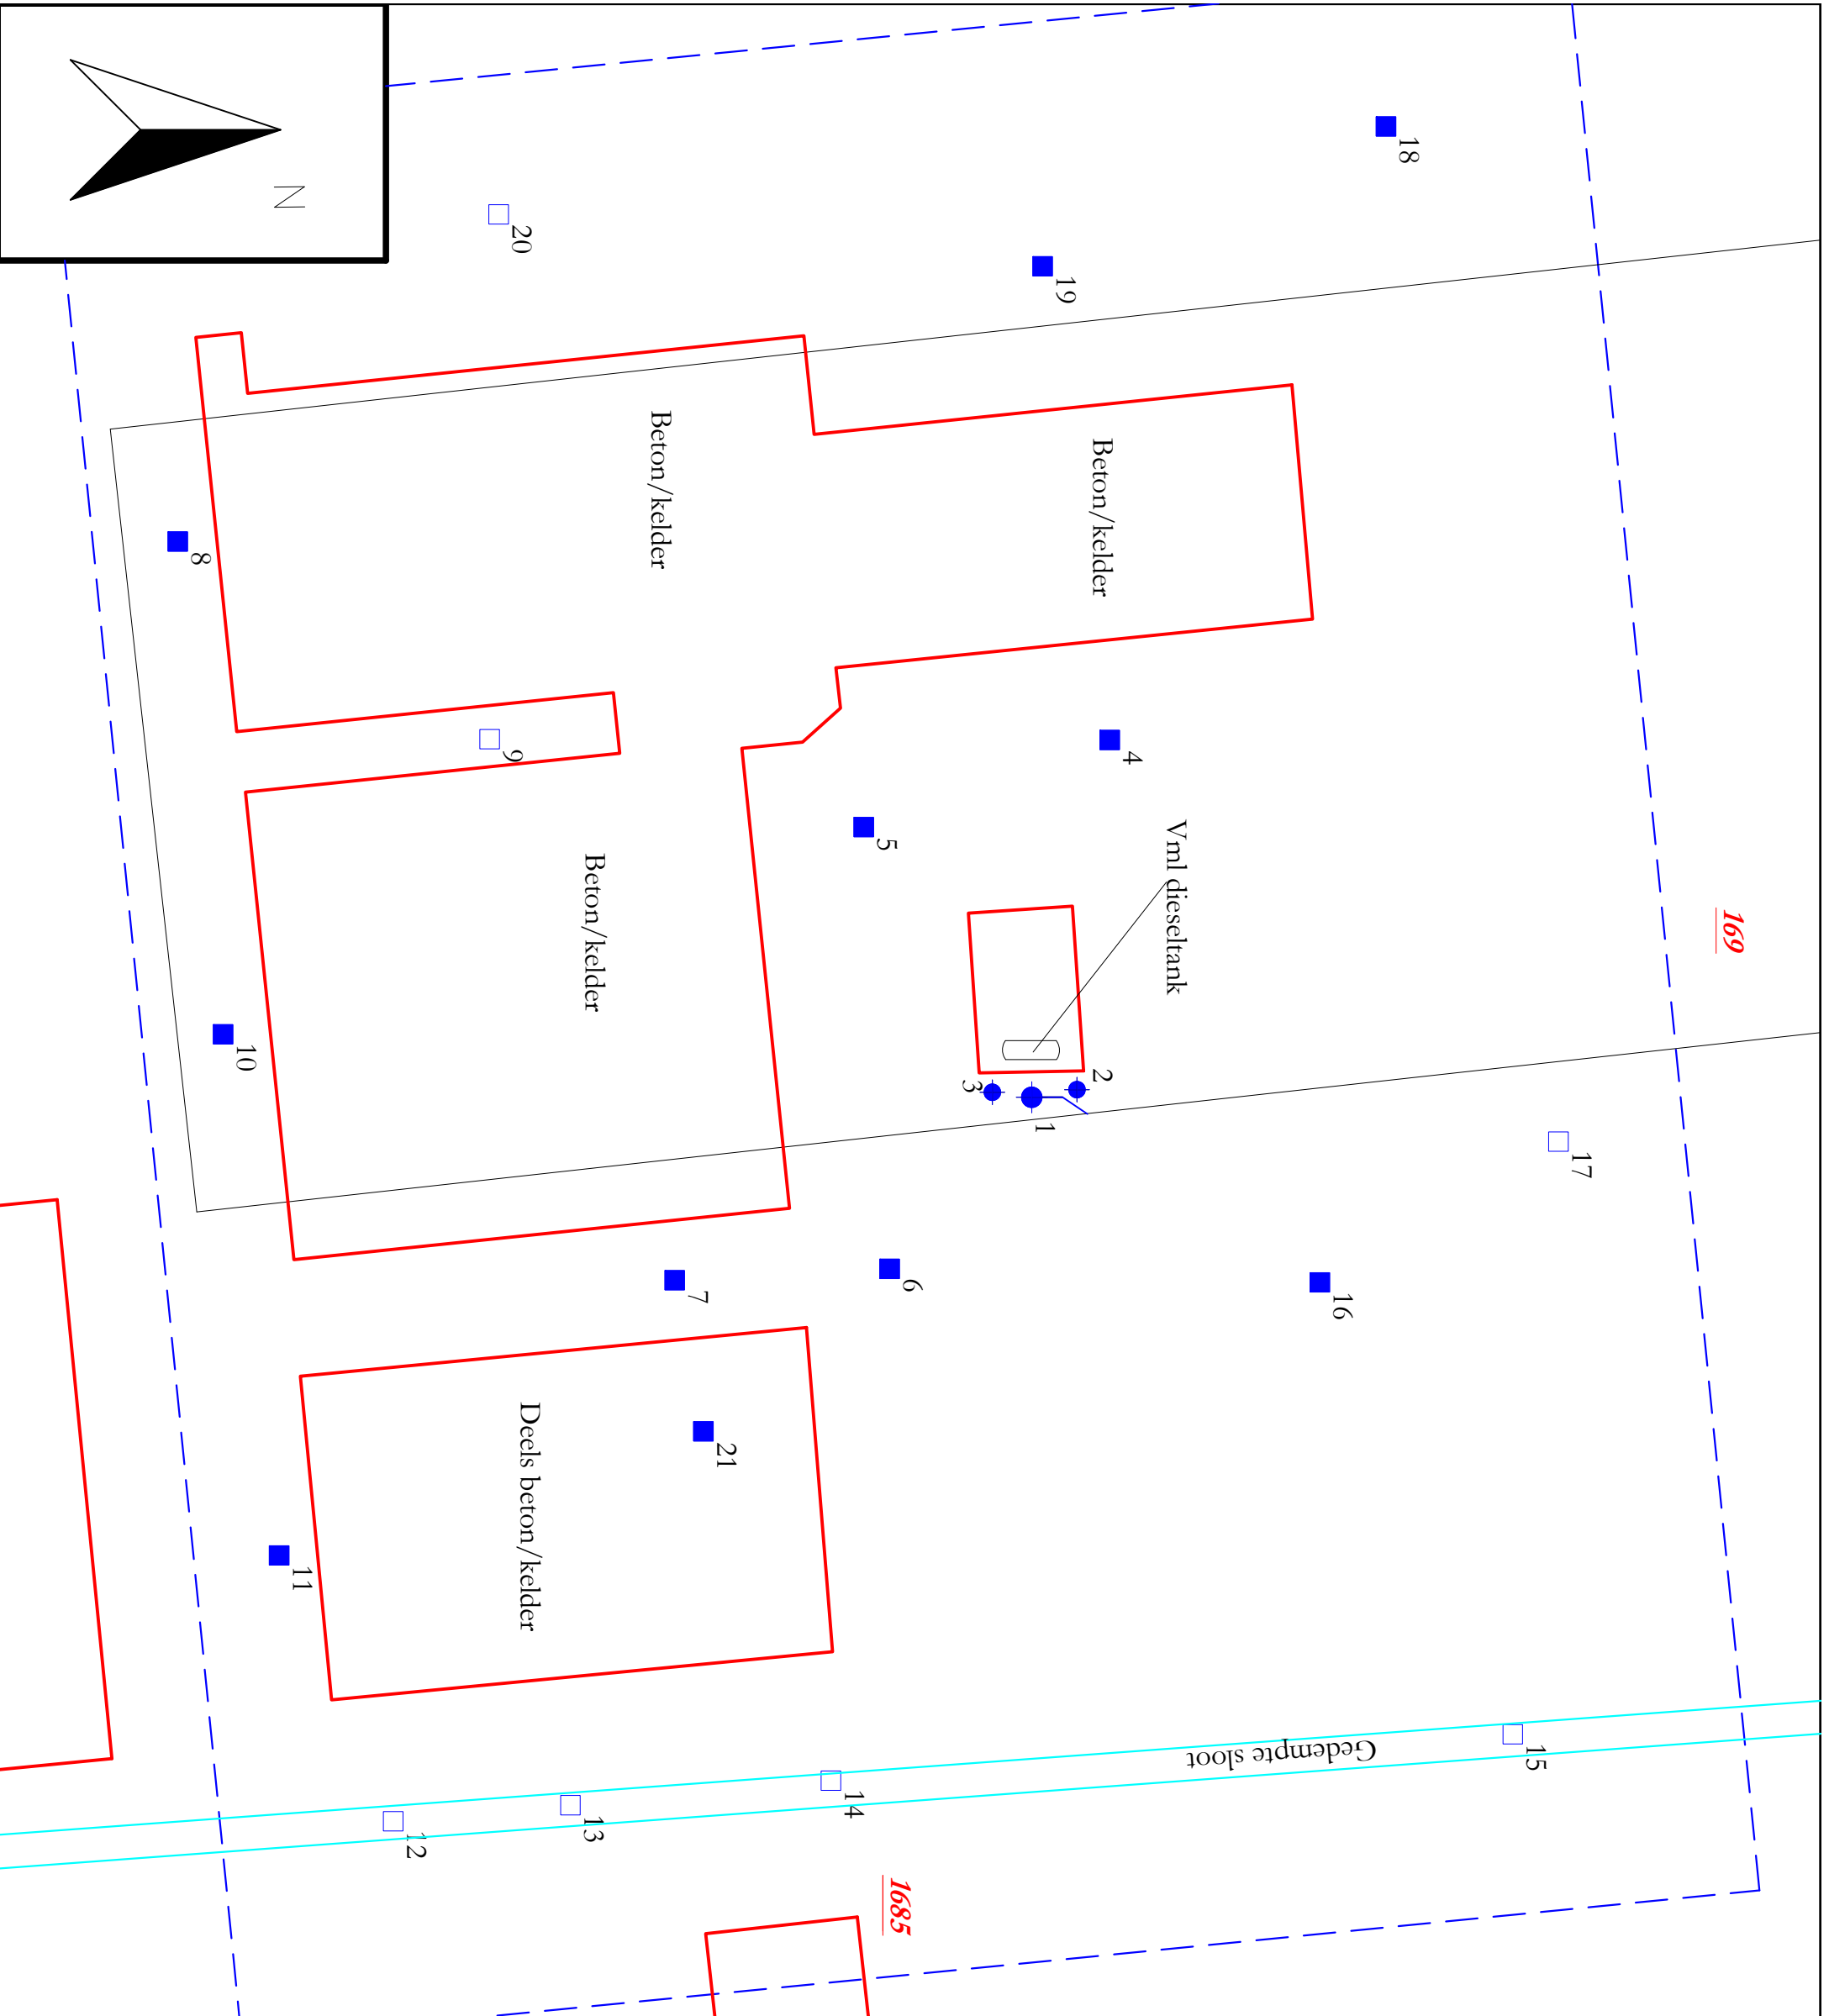
Overzichtstekening boorpunten

De veldwerkzaamheden zijn uitgevoerd op 4 mei 2021 (plaatsing peilbuizen en monstername grond), en 17 mei 2021 (monstername grondwater). De positie van de boorlocaties zijn weergegeven in bijlage III.
