Onderwerp: **verkennend milieukundig bodemonderzoek volgens  
NEN 5740+A1 Rheezeveenseweg nr. 61 te Rheezevee**

Projectnummer: **21-M10099**

Opdrachtgever: **BJZ.nu**

Datum: **15 december 2021**

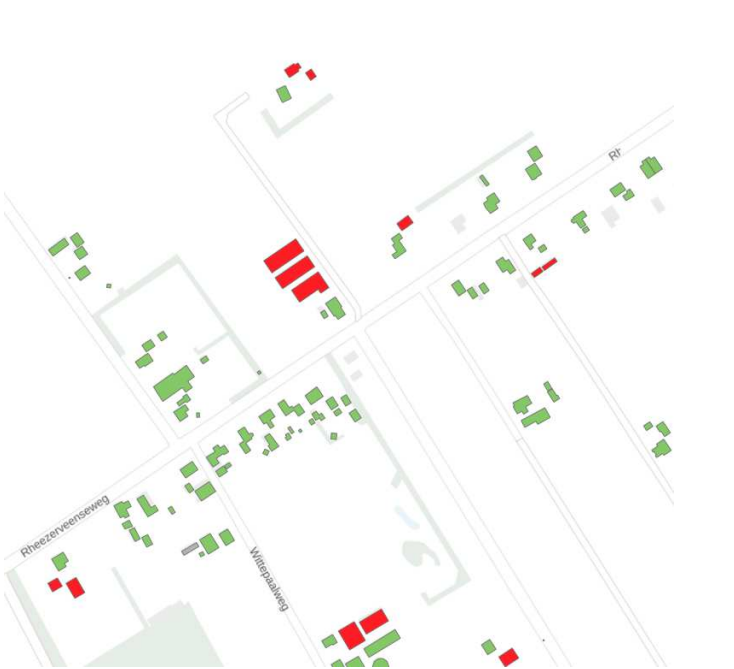
<p><b>Aanwezigheid asbest</b></p>	<p>Volgens de asbestdakenkaart van de provincie Overijssel zijn de daken van de wagenberging en de twee losstaande veestallen t.p.v. de onderzoekslocatie waarschijnlijk verdacht voor asbest (zie figuur 1).</p>

<p><i>figuur 1: asbestdakenkaart provincie Overijssel</i></p> <p>De aanwezigheid van asbesthoudend materiaal elders in de bestaande bebouwing is niet uit te sluiten (niet onderzocht). Er is geen informatie bekend omtrent de evt. aanwezigheid van asbest in de bodem t.p.v. het plangebied. Er bestaat altijd de mogelijkheid dat asbest (afval/puin) ed. is begraven. Op voorhand is hiervan geen informatie bekend.</p>
<p><b>Ophogingen/dempingen/stortingen</b></p>	<p>Er is geen informatie omtrent evt. met bodemvreemd materiaal gedempte watergangen/ sloten t.p.v. de onderzoekslocatie (binnen het onderzochte terreindeel). Er is geen informatie omtrent evt. opgebrachte gebiedsvreemde grond (ophogingen), verhardingsmateriaal, puinmateriaal en/of afval op de onderzoekslocatie.</p>
<p><b>Niet gesprongen explosieven</b></p>	<p>Geen informatie, in Nederland zijn er niet gesprongen explosieven (NGE) uit de Tweede Wereldoorlog in de grond achtergebleven. De (potentiële) aanwezigheid van niet gesprongen explosieven kan een bedreiging inhouden bij grondroerende werkzaamheden en kan tot vertraging leiden bij planvorming en uitvoering van werkzaamheden. NGE's worden met name aangetroffen ter plaatse van 'strategische doelen' zoals binnensteden, verbindingswegen, spoorwegen, bruggen en havens. De gemeente is op basis van regelgeving verantwoordelijk voor het opsporen en ruimen van niet gesprongen explosieven uit de Tweede Wereldoorlog. Voor aanvullende informatie wordt verwezen naar de gemeente.</p>
