## Verkennd Bodemonderzoek

Project: 2021-301

Locatie: Schutstraat 1 te Kloosterhaar

Datum: 9 december 2021

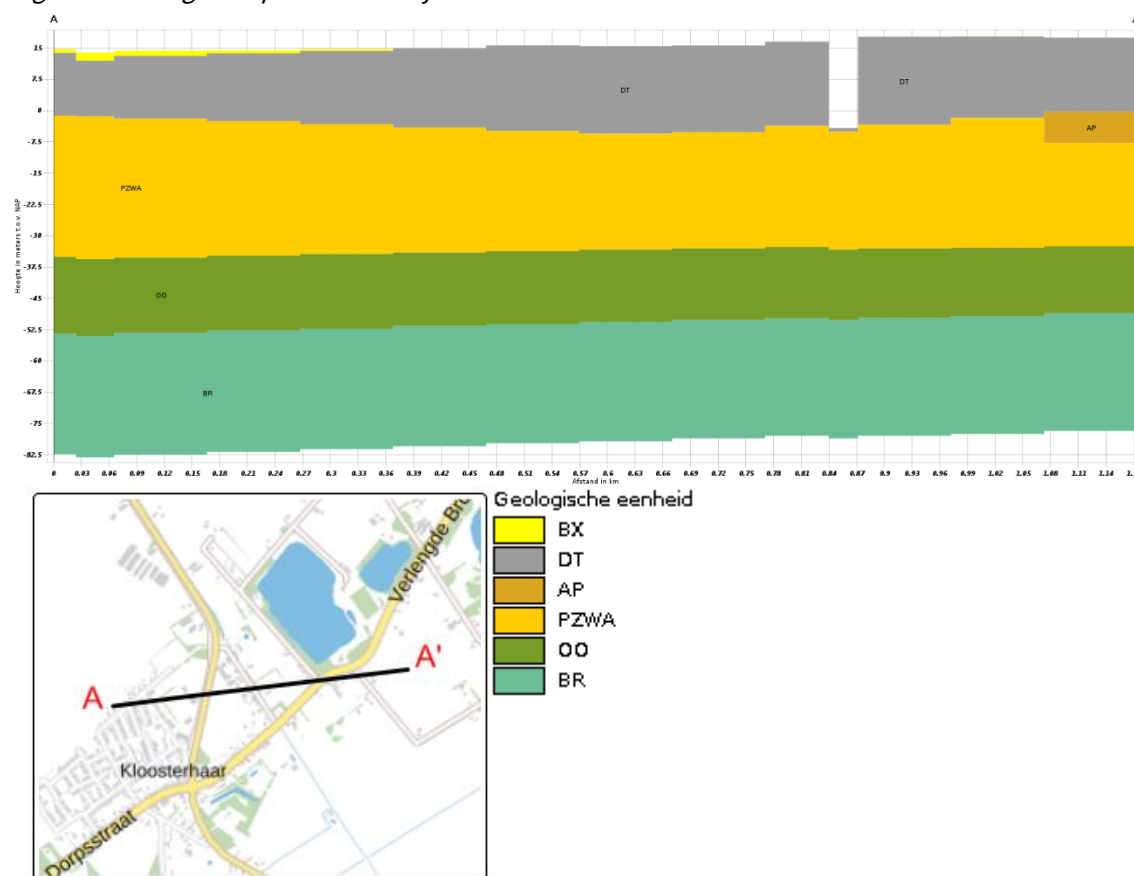
*Figuur 1 Geologisch opbouw landelijk model DGM v2.2*

De regionale geohydrologische bodemopbouw is weergegeven in onderstaande figuur.

De boorlocatie bevindt zich circa 15 meter boven NAP.

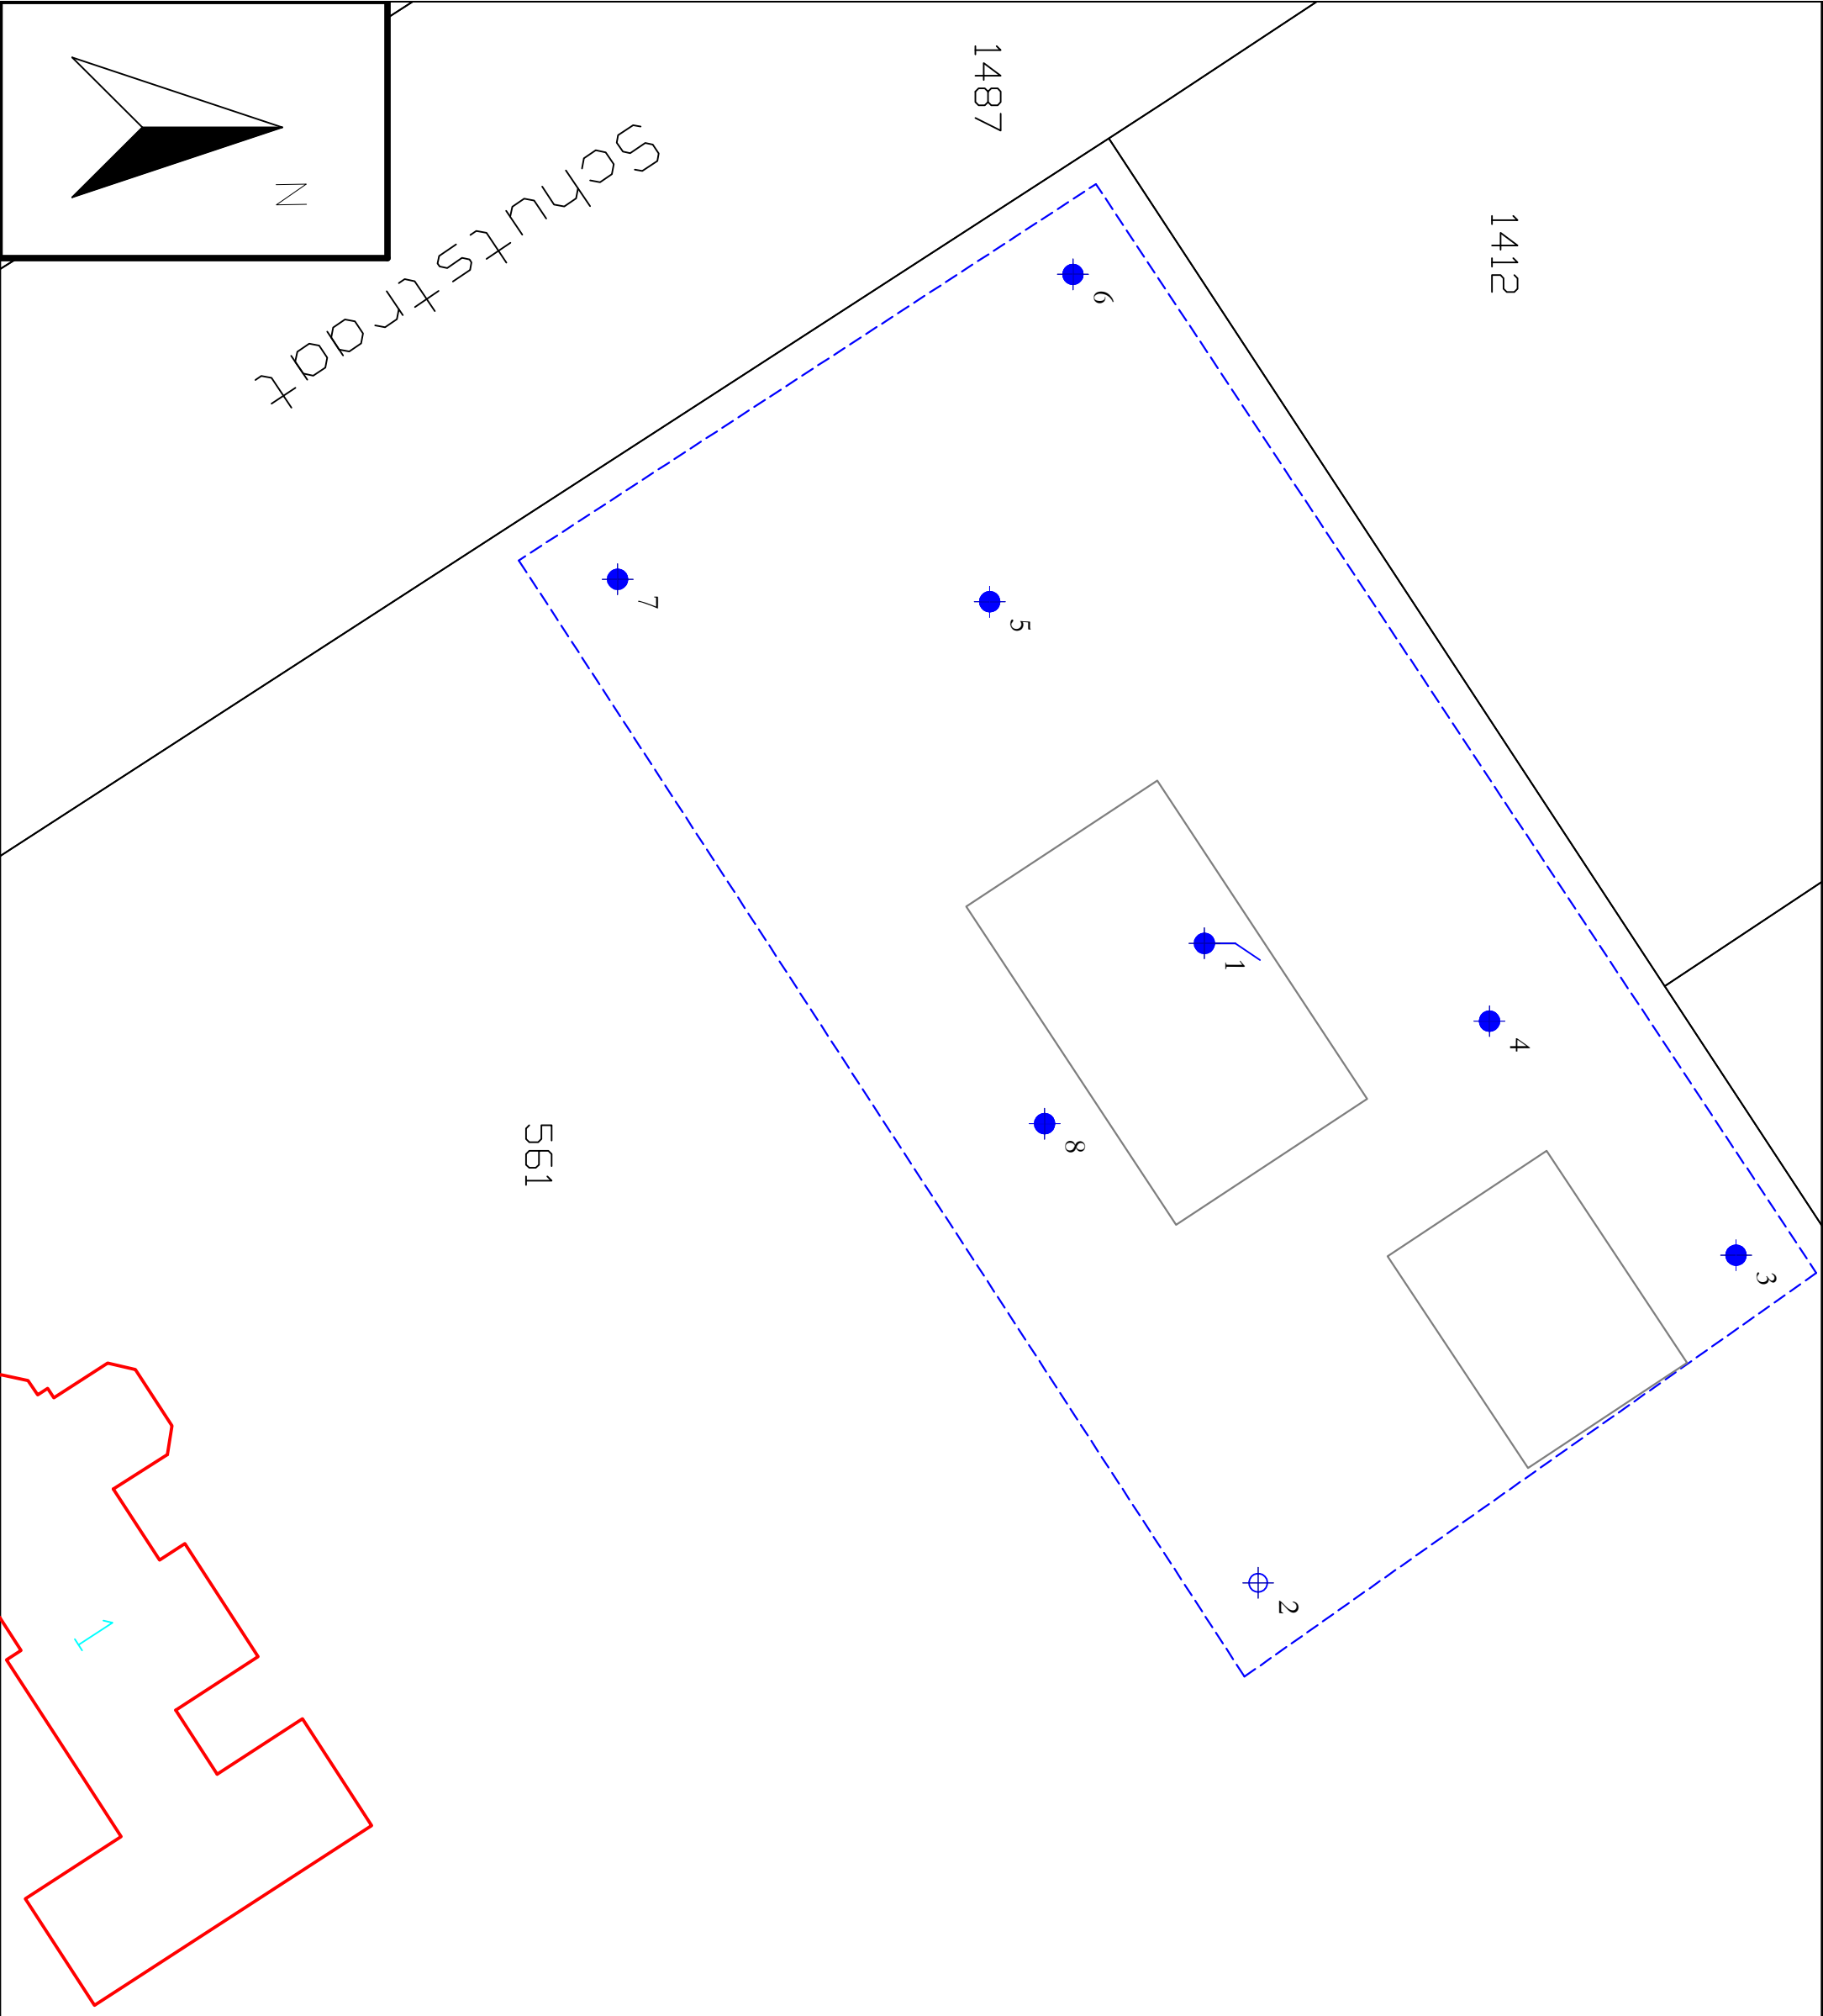
Overzichtstekening boorpunten

- Peilbuis
- Boring tot 0.5 m -mv
- Boring tot 2.0 m -mv

De veldwerkzaamheden zijn uitgevoerd op 25 november 2021 (plaatsing peilbuis en monsternamen grond), 2 december 2021 (monsternamen grondwater). De positie van de boorlocaties zijn weergegeven in bijlage III.

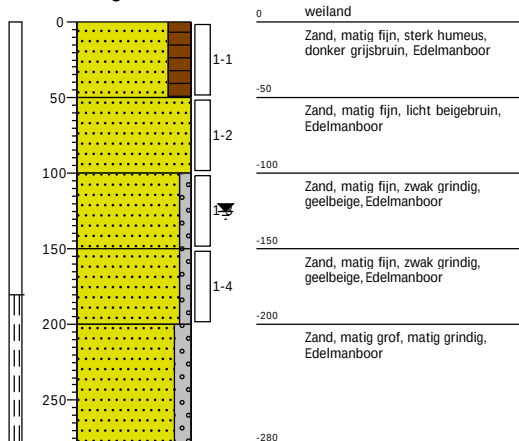
### Boring: 1

Datum: 25-11-2021  
GWS: 125

De bovengrond bestaat uit matig fijn zand, matig tot sterk humeus. De ondergrond bestaat uit matig fijn zand. De diepere ondergrond bestaat uit matig grof zand.

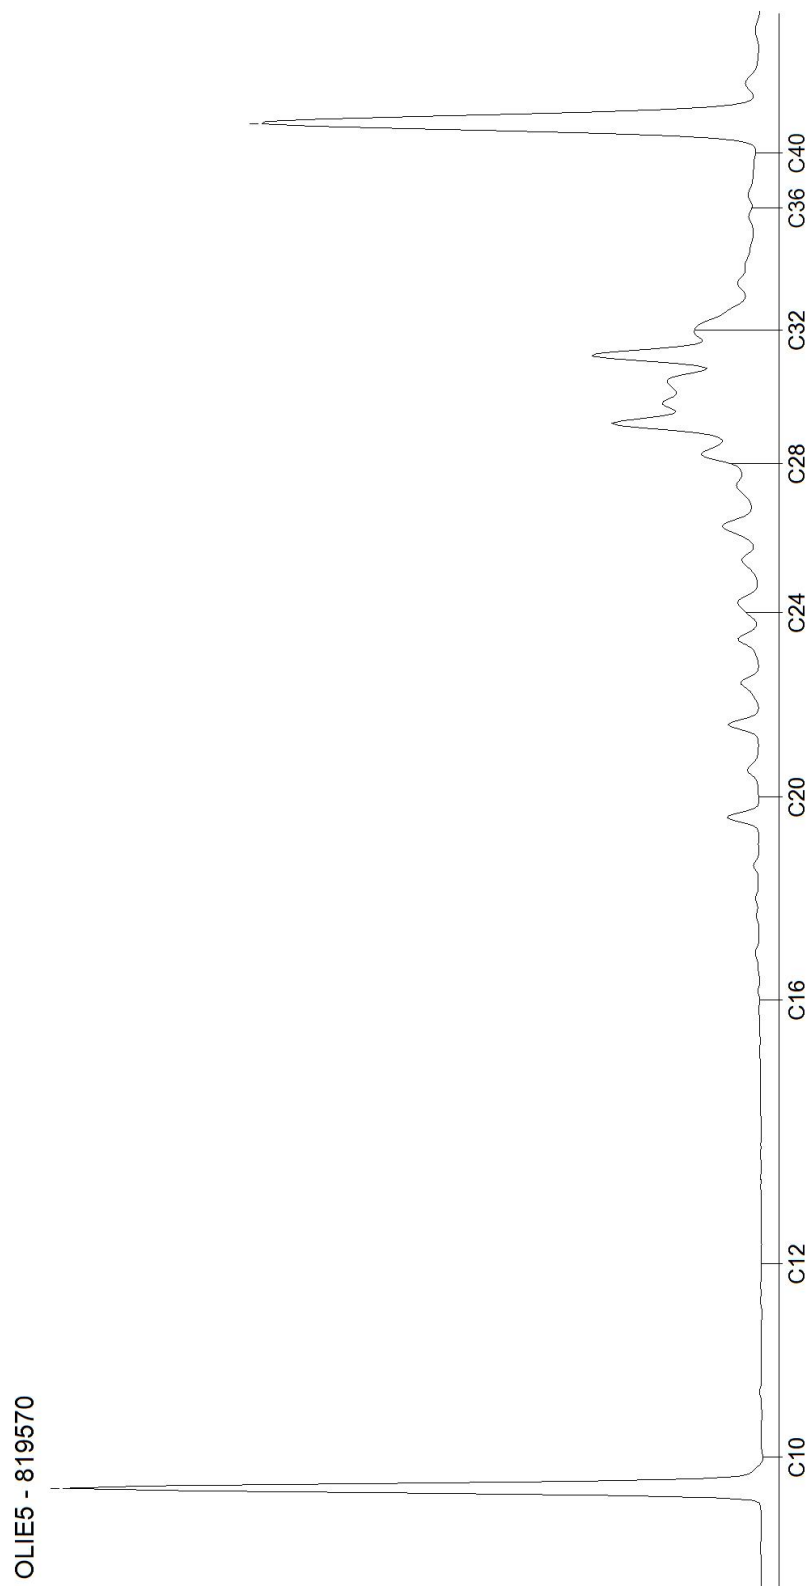
**Monster beschrijving: BM1**

CHROMATOGRAM for Order No. 1104094, Analysis No. 819570, created at 02.12.2021 09:33:50

In het bovengrondmengmonster BM1 en in het ondergrondmengmonster OM1 zijn geen verhogingen aangetroffen.

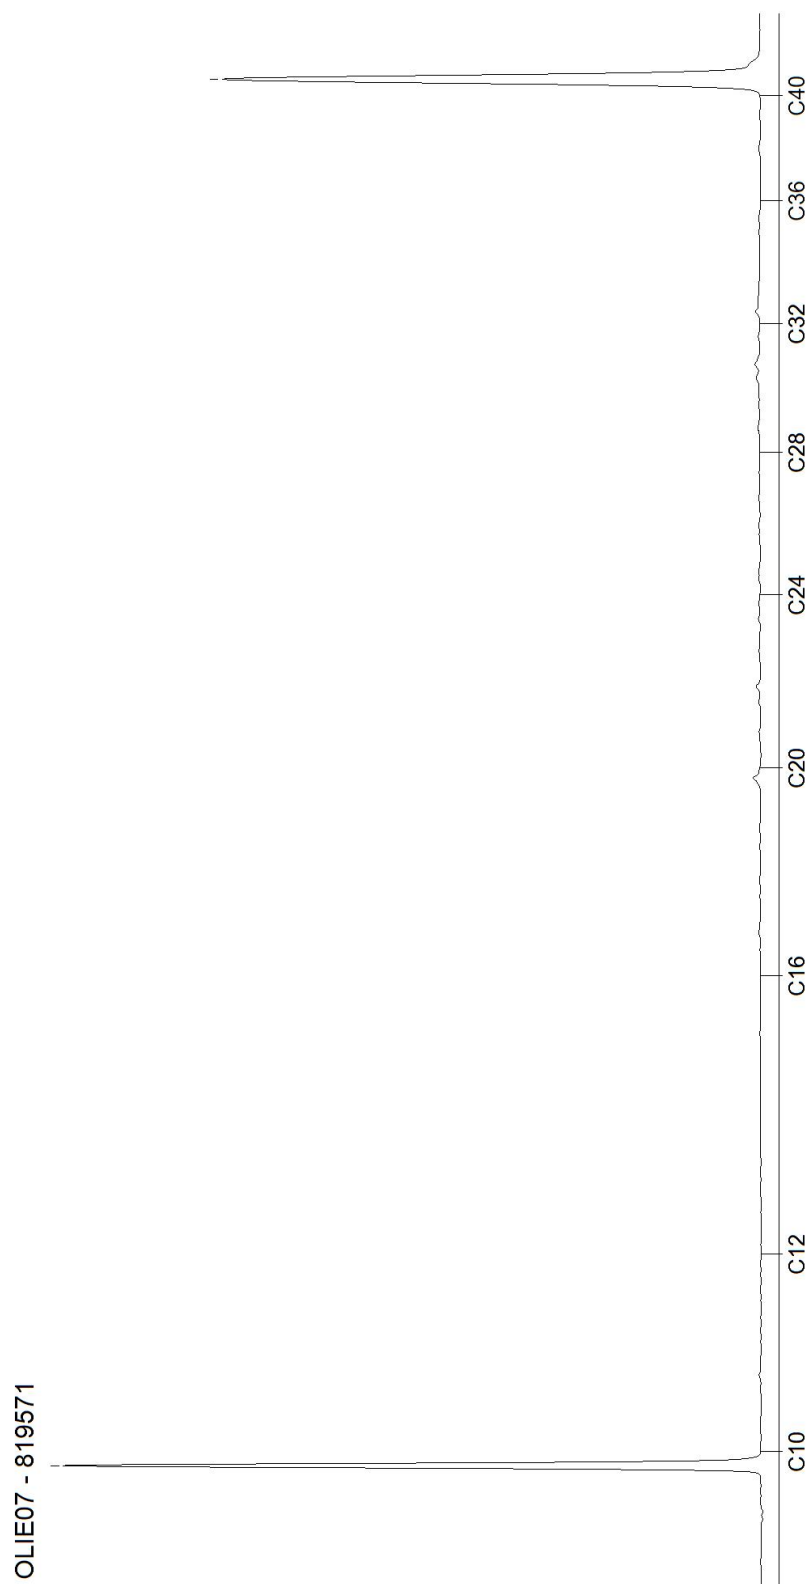
**Monster beschrijving: OM1**

CHROMATOGRAM for Order No. 1104094, Analysis No. 819571, created at 02.12.2021 07:47:21

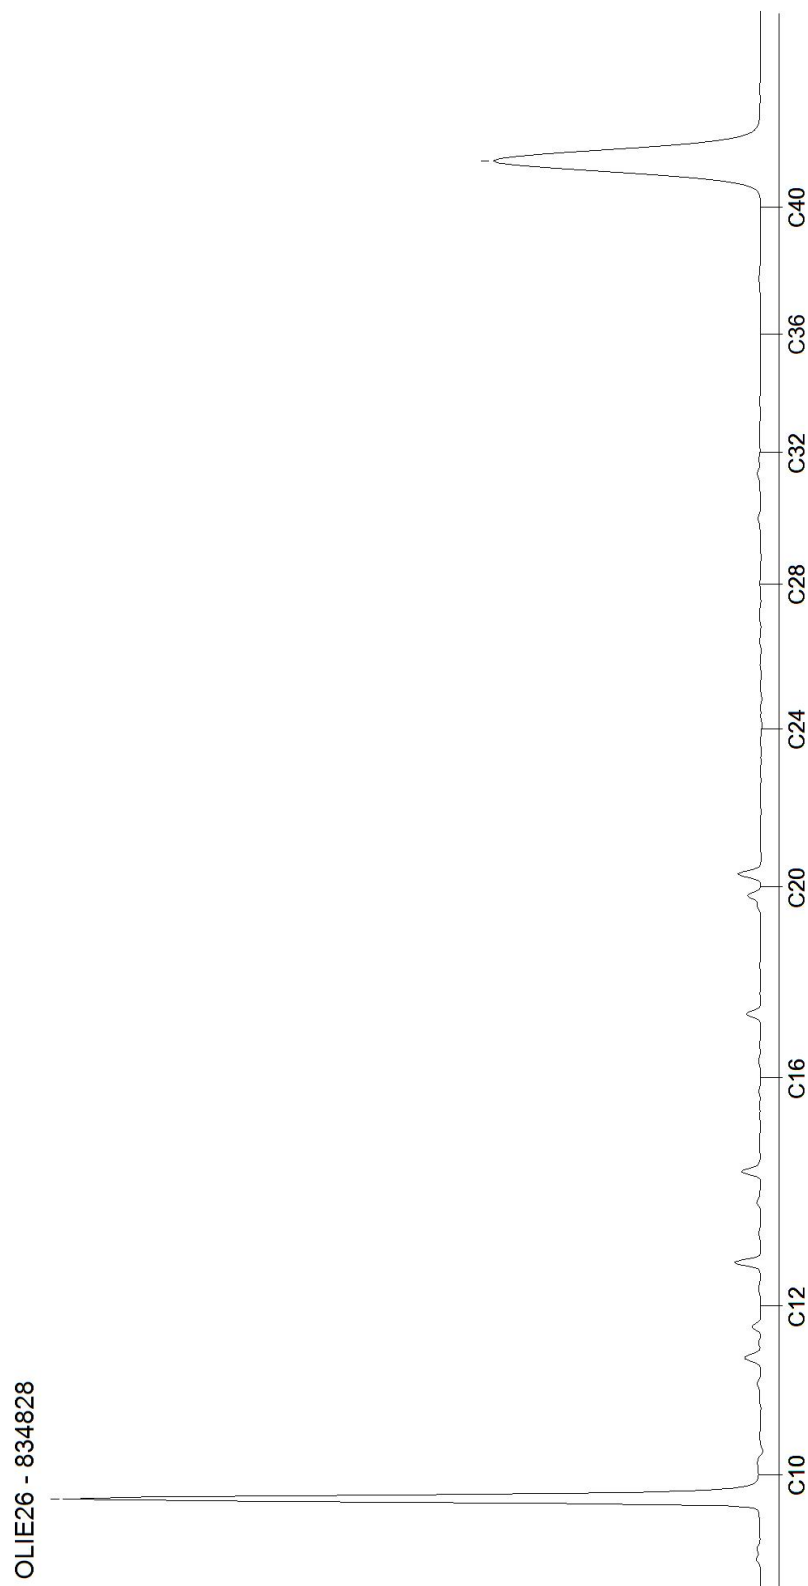
**Monster beschrijving: Pb1wm1**

CHROMATOGRAM for Order No. 1106406, Analysis No. 834828, created at 07.12.2021 07:43:27

In het grondwatermonster Pb1wm1 is een lichte verhoging xylenen (som) aangetroffen.
