## Verkendend Bodemonderzoek

Project: 2021-244

Locatie: Sportlaan 4 te Bergentheim

Datum: 26 oktober 2021

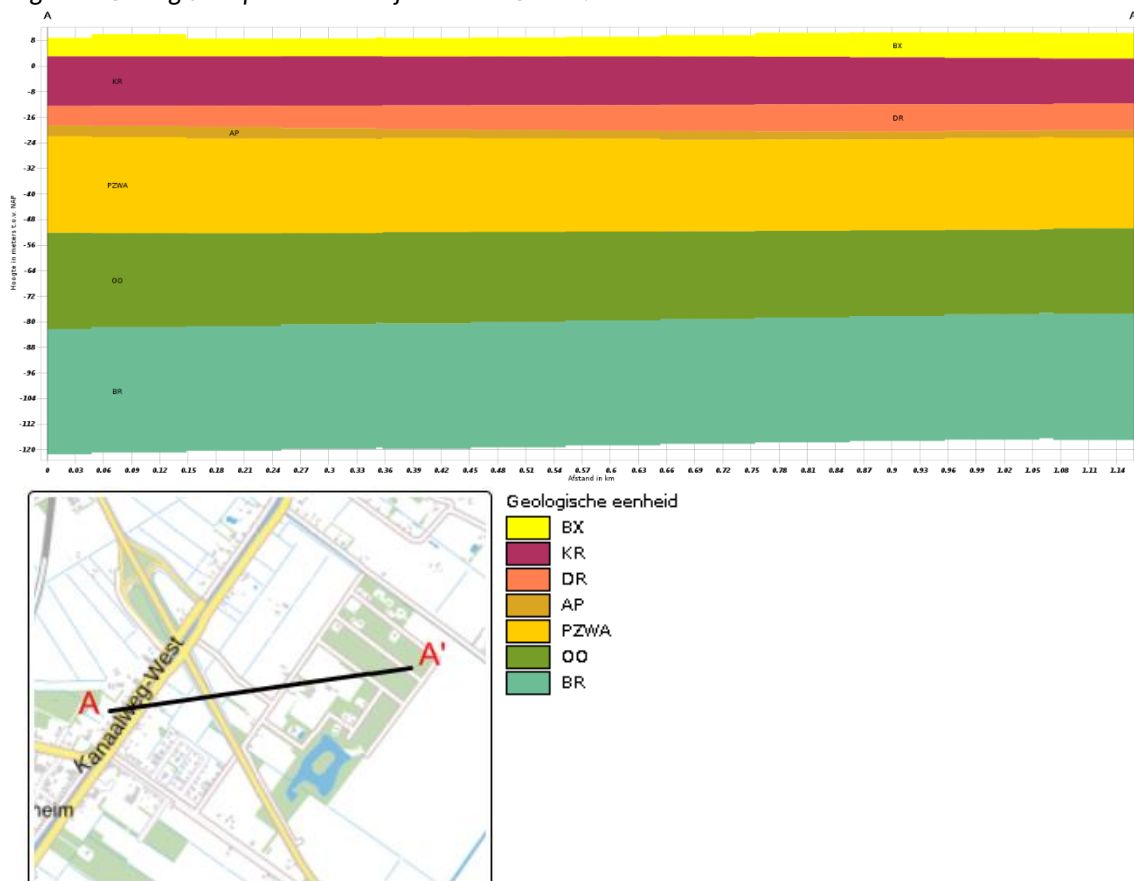
Figuur 1 Geologisch opbouw landelijk model DGM v2.2

De regionale geohydrologische bodemopbouw is weergegeven in onderstaande figuur.

De boorlocatie bevindt zich circa 9 meter boven NAP.

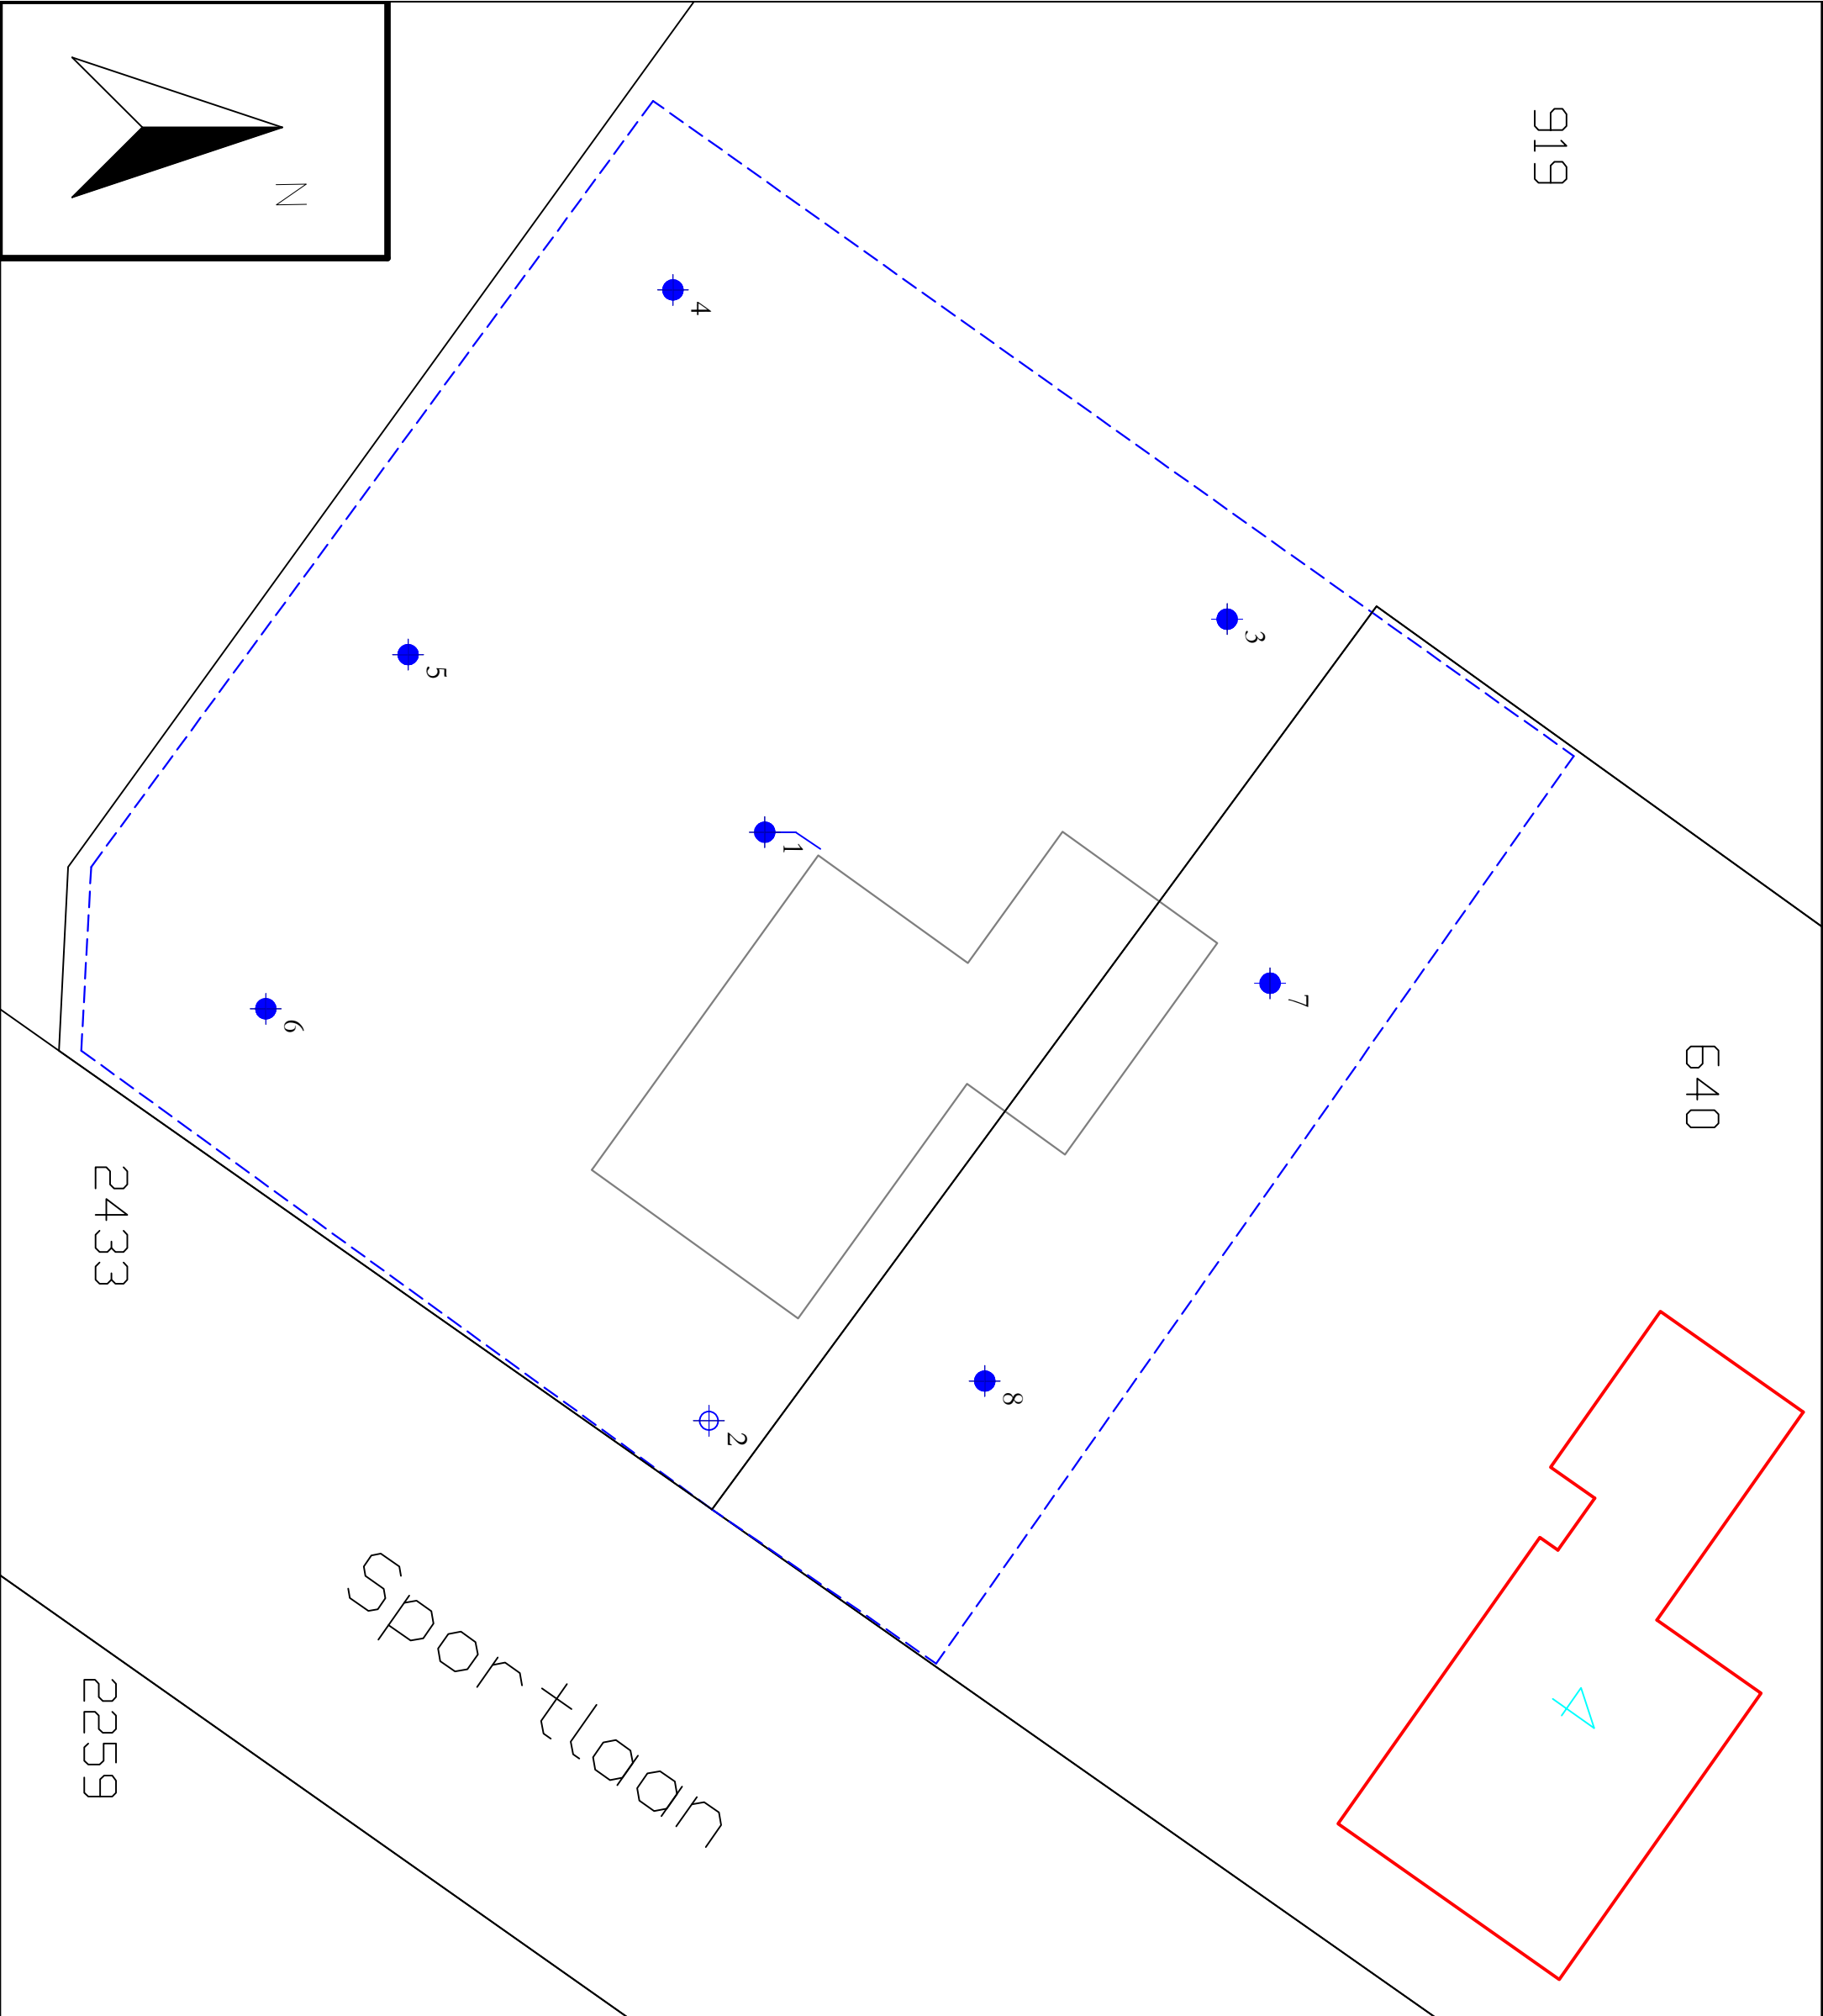
Overzichtstekening boorpunten

De veldwerkzaamheden zijn uitgevoerd op 7 oktober 2021 (plaatsing peilbuis en monsternamen grond), 15 oktober en 22 oktober 2021 (monsternamen grondwater). De positie van de boorlocaties zijn weergegeven in bijlage III.

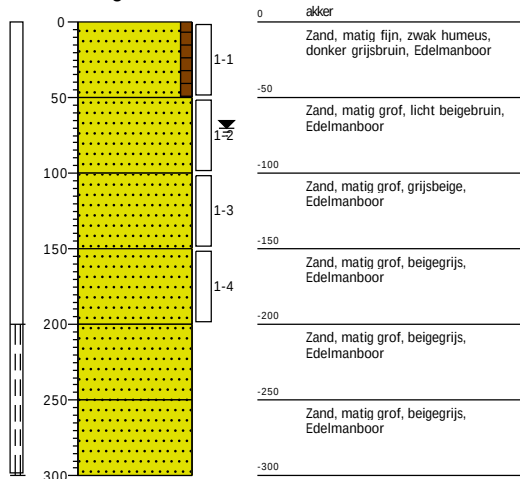
### Boring: 1

De bovengrond bestaat uit matig fijn zand, plaatselijk zwak humeus. De ondergrond bestaat uit matig grof zand. De diepere ondergrond bestaat eveneens uit matig grof zand.

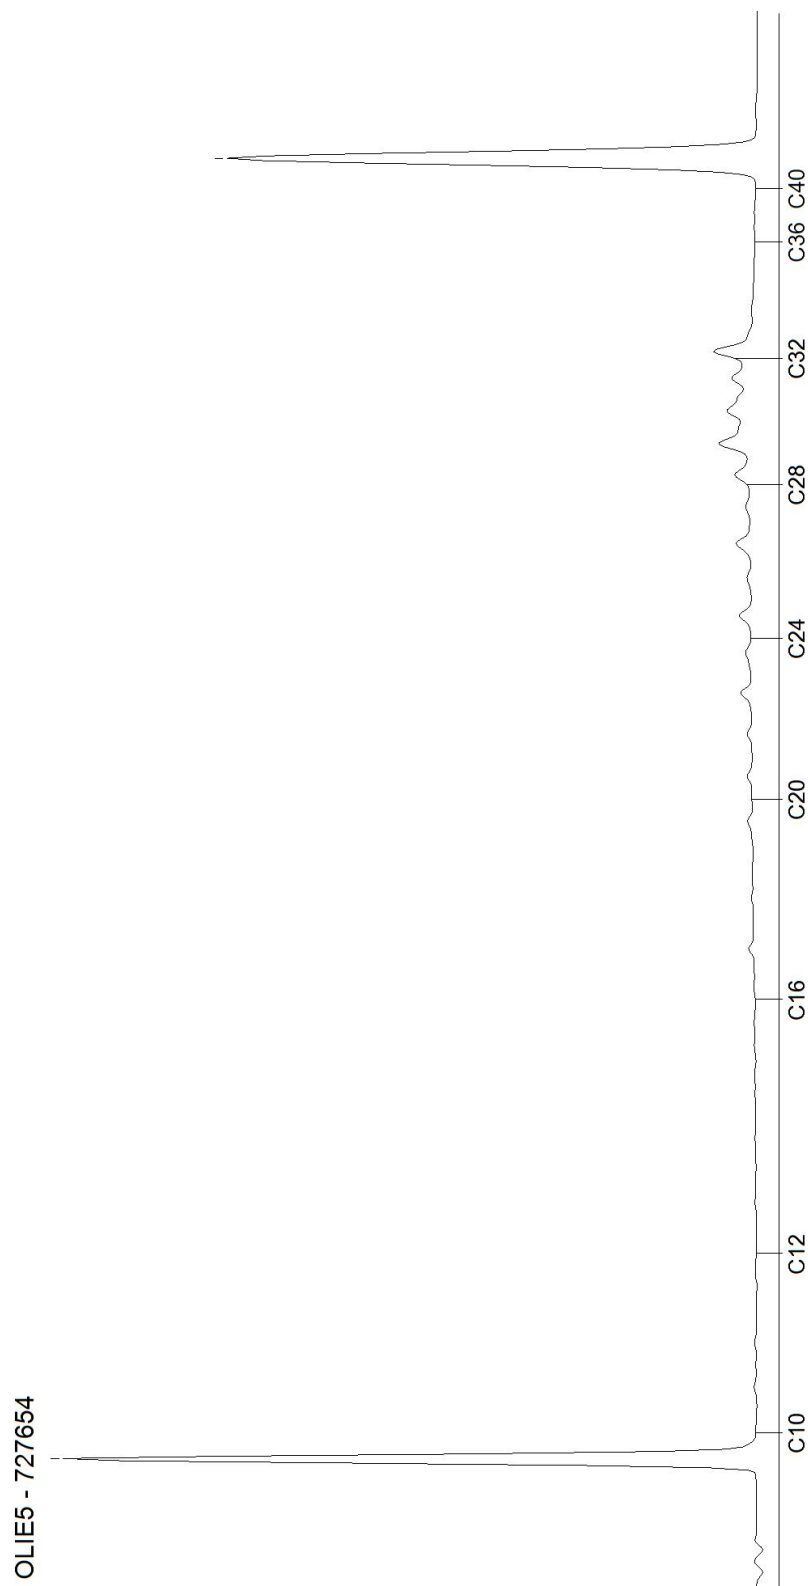
**Monster beschrijving: BM1**

CHROMATOGRAM for Order No. 1088498, Analysis No. 727654, created at 12.10.2021 07:03:01

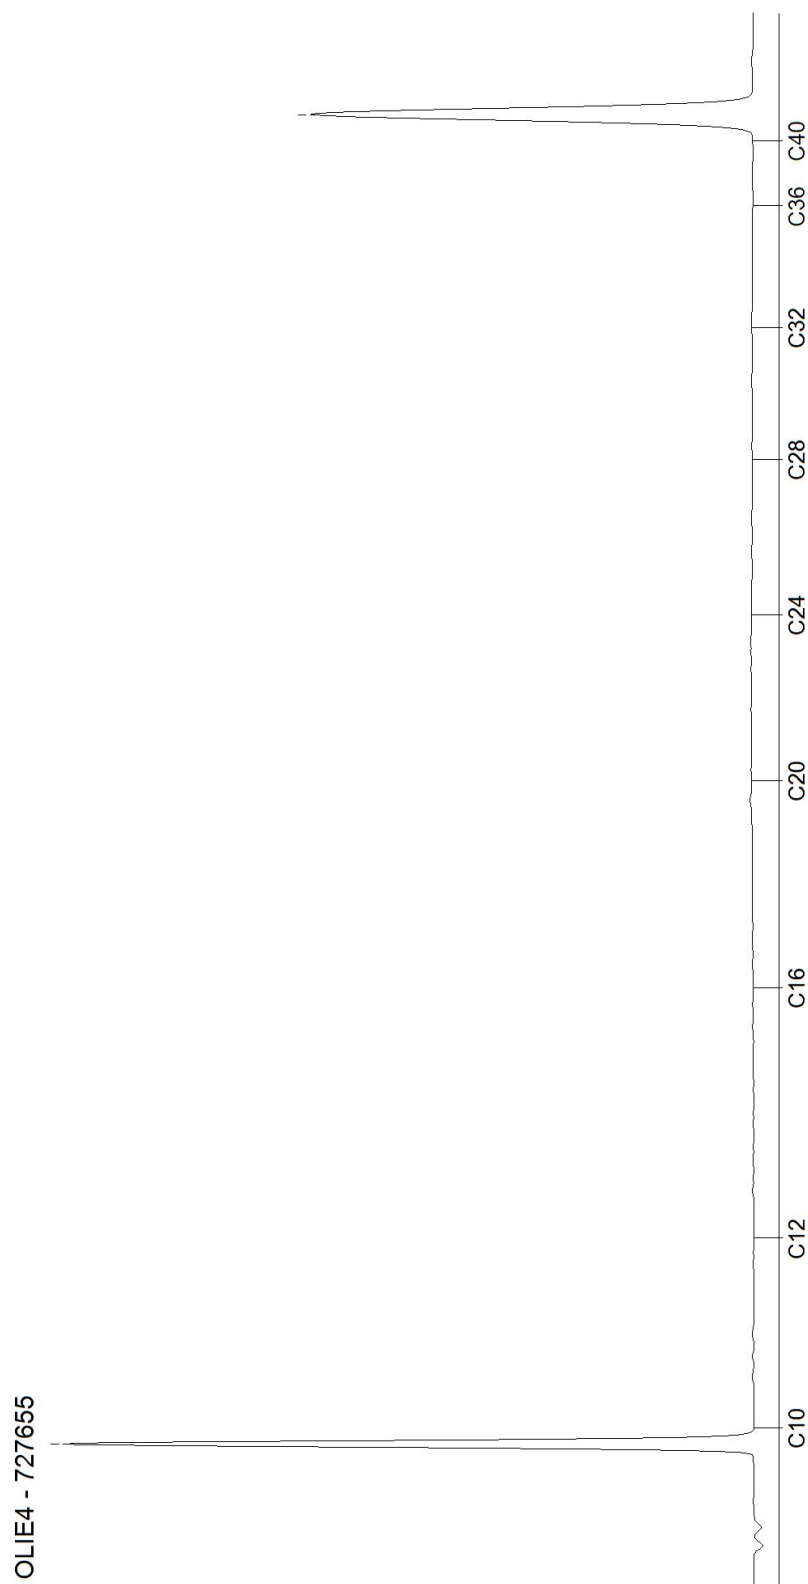
**Monster beschrijving: OM1**

CHROMATOGRAM for Order No. 1088498, Analysis No. 727655, created at 12.10.2021 09:10:47

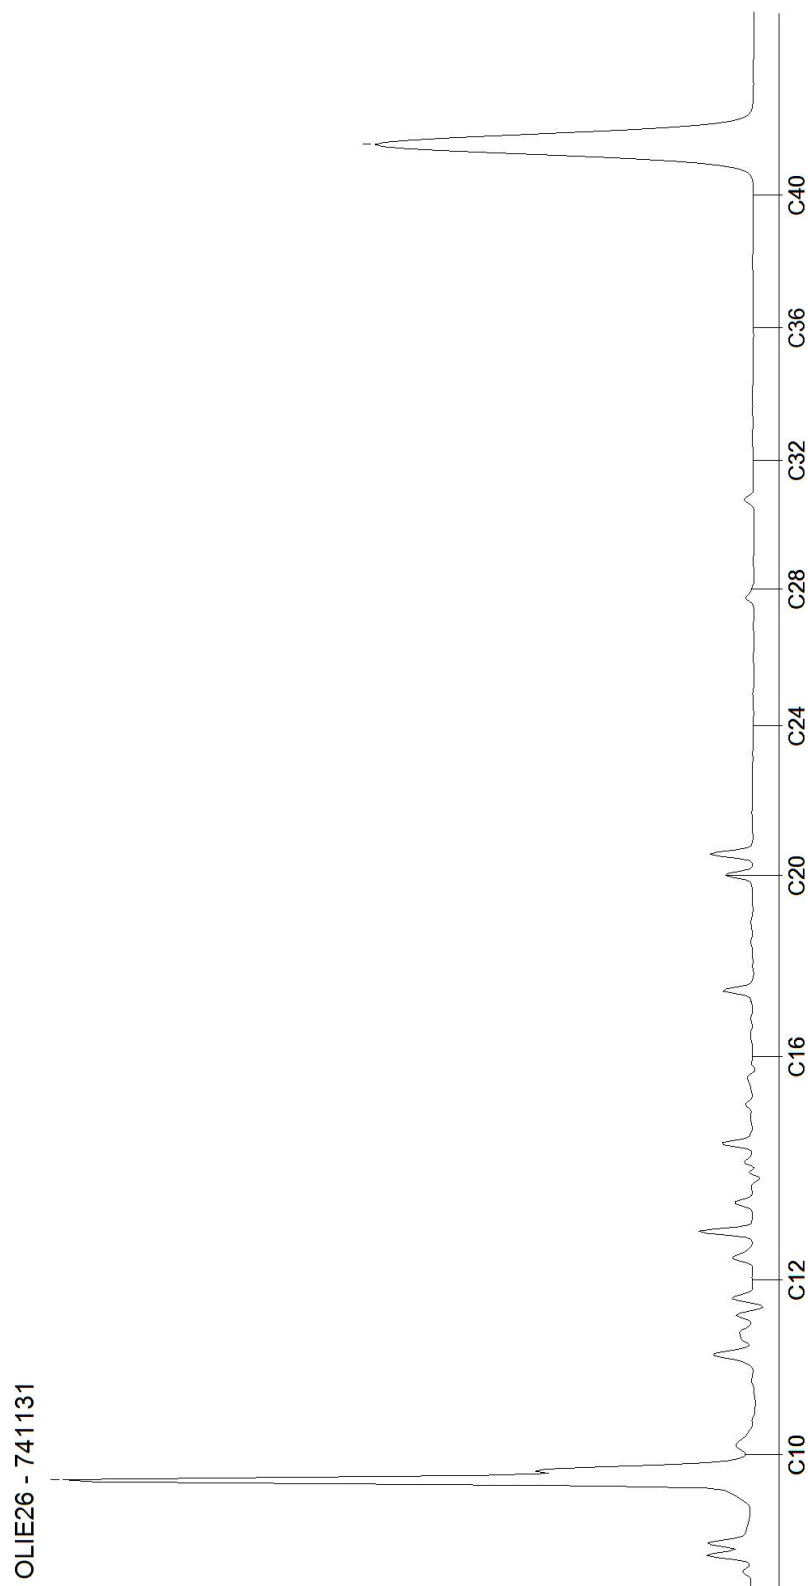
**Monster beschrijving: Pb1wm1**

CHROMATOGRAM for Order No. 1090845, Analysis No. 741131, created at 19.10.2021 10:42:36
