## Verkennd Bodemonderzoek

Project: 2021-074.2

Locatie: Perceel ten oosten van Haarweg 24 Bergentheim

Datum: 25 juni 2021

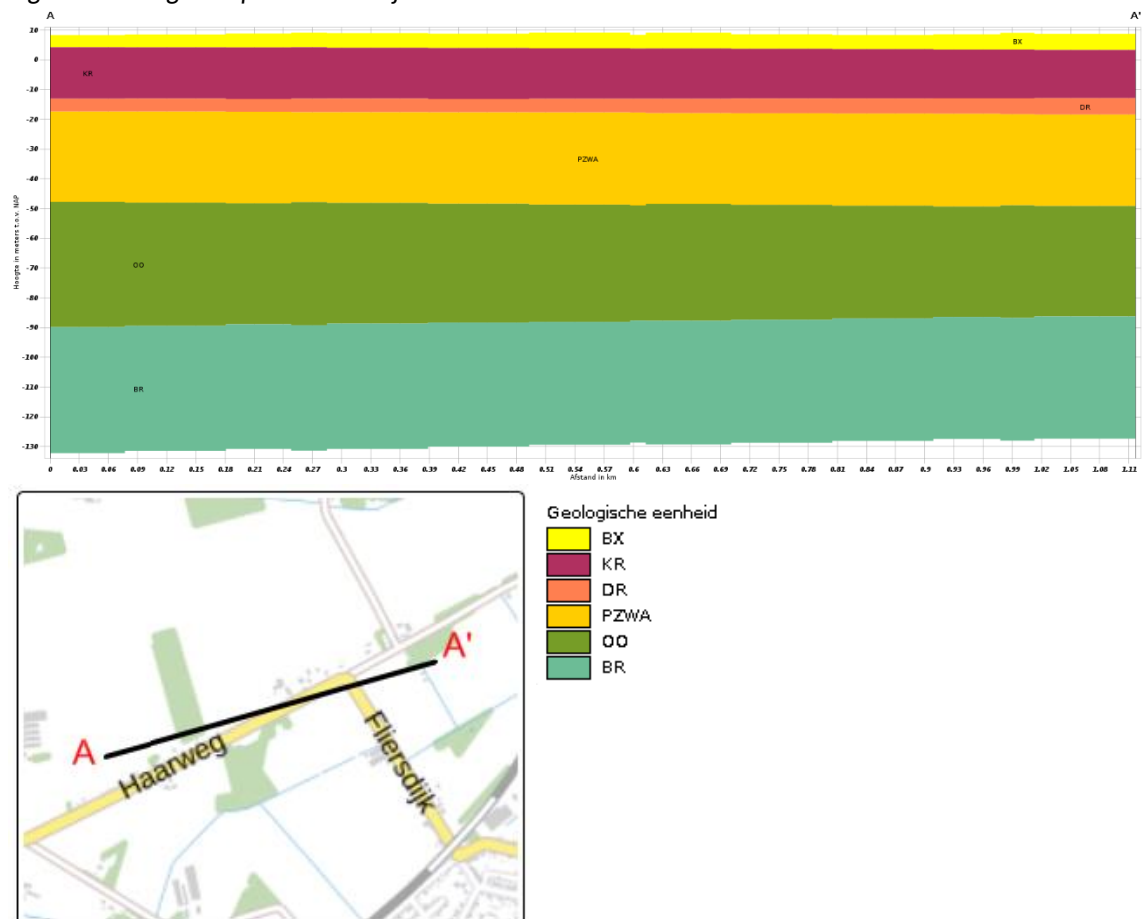
Figuur 1 Geologisch opbouw landelijk model DGM v2.2

De regionale geohydrologische bodemopbouw is weergegeven in onderstaande figuur.

De boorlocatie bevindt zich circa 9 meter boven NAP.

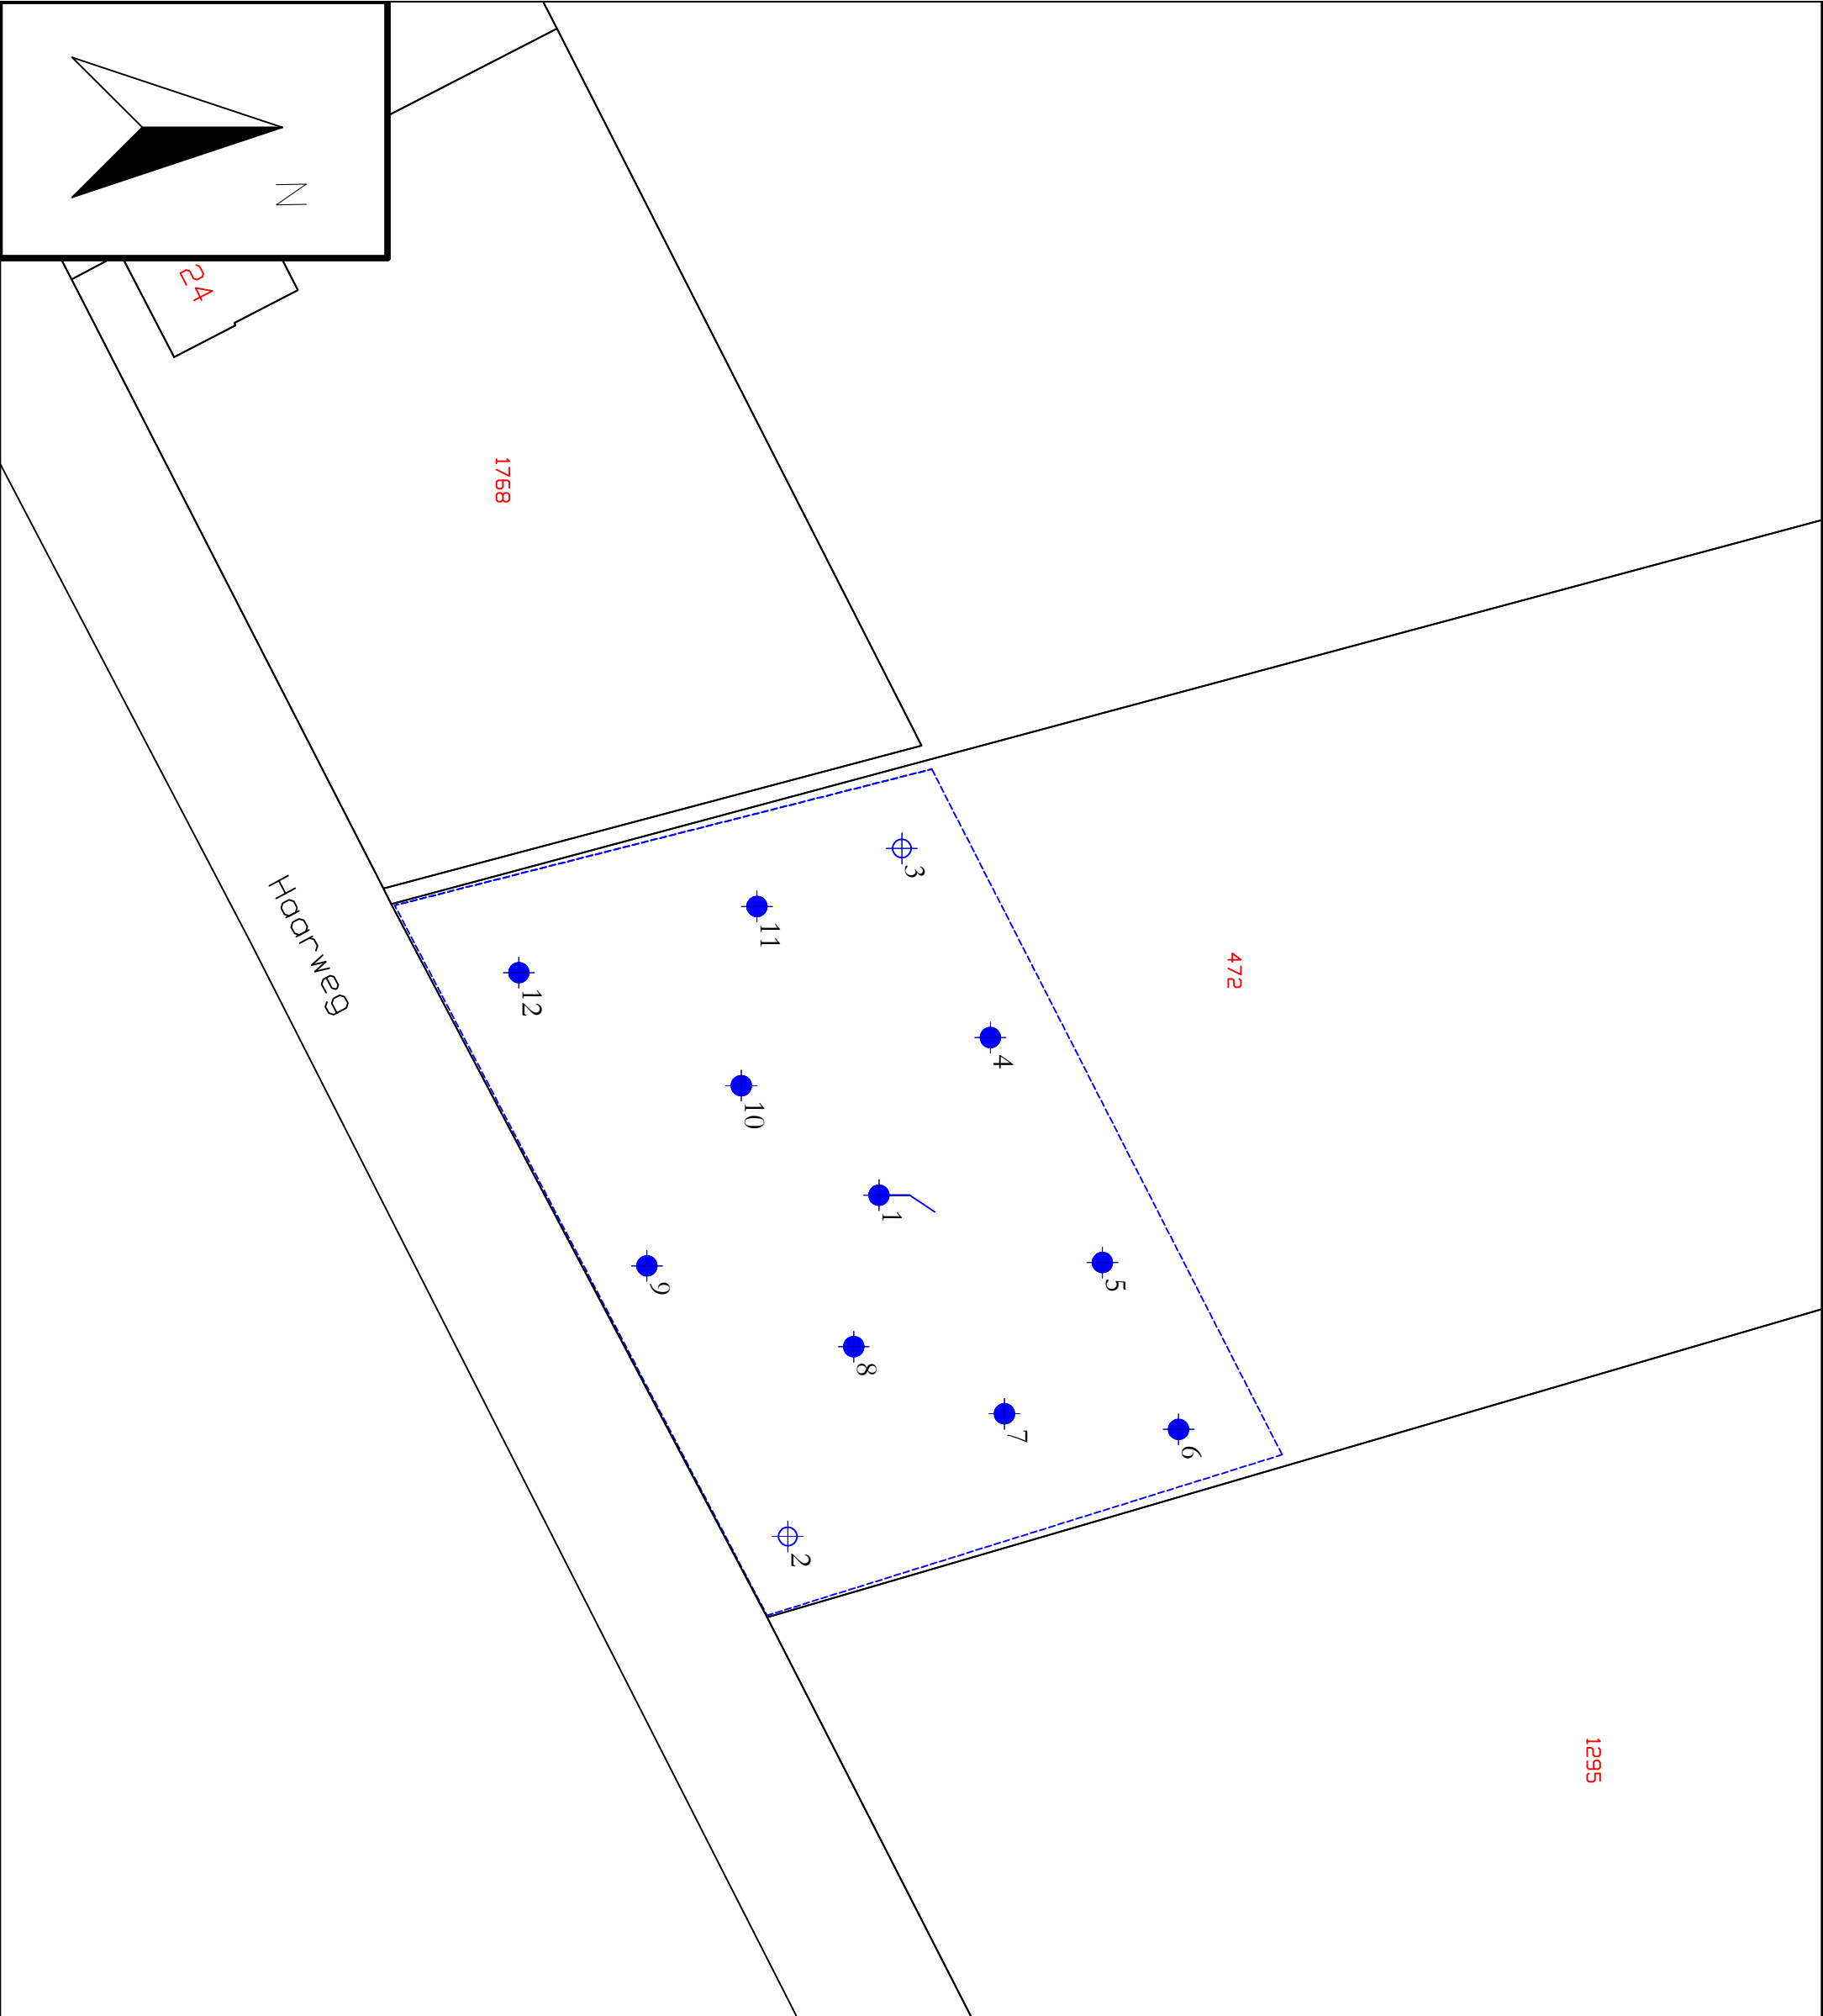
Overzichtstekening boorpunten

De veldwerkzaamheden zijn uitgevoerd op 8 juni 2021 (plaatsing peilbuis en monsternamen grond), 17 juni 2021 (monsternamen grondwater). De positie van de boorlocaties zijn weergegeven in bijlage III.

- Peilbuis
- Boring tot 0.5 m -mv
- Boring tot 2.0 m -mv

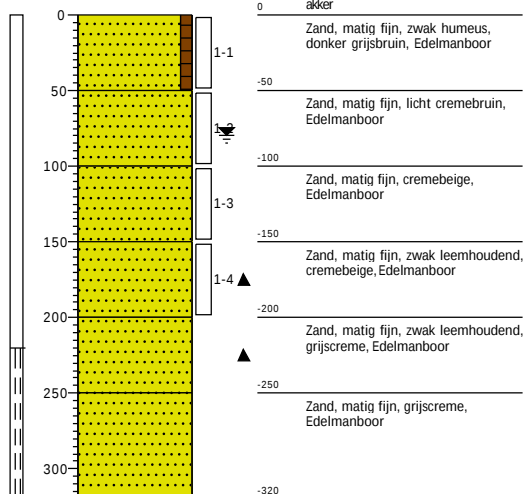
### Boring: 1

| Boring/Gat | Diepte boring (m -mv) | Traject (m -mv) | Grondsoort | Waargenomen bijzonderheden |
|---|---|---|---|---|
| 1 | 3,20 | 1,50 - 2,00 | Zand | zwak leemhoudend |
| | | 2,00 - 2,50 | Zand | zwak leemhoudend |

Datum: 8-6-2021  
GWS: 80

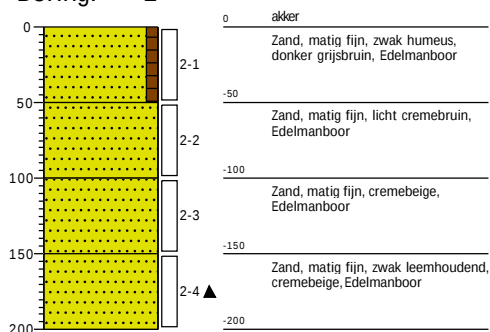
### Boring: 2

| Boring/Gat | Diepte boring (m -mv) | Traject (m -mv) | Grondsoort | Waargenomen bijzonderheden |
|---|---|---|---|---|
| 2 | 2,00 | 1,50 - 2,00 | Zand | zwak leemhoudend |

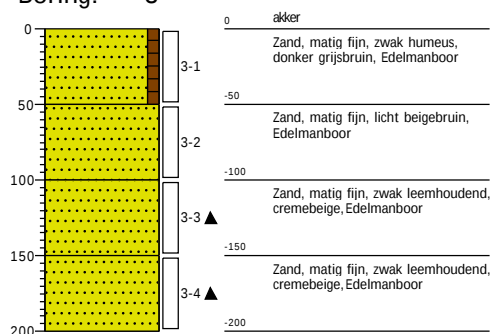
### Boring: 3

| Boring/Gat | Diepte boring (m -mv) | Traject (m -mv) | Grondsoort | Waargenomen bijzonderheden |
|---|---|---|---|---|
| 3 | 2,00 | 1,00 - 1,50 | Zand | zwak leemhoudend |
| | | 1,50 - 2,00 | Zand | zwak leemhoudend |

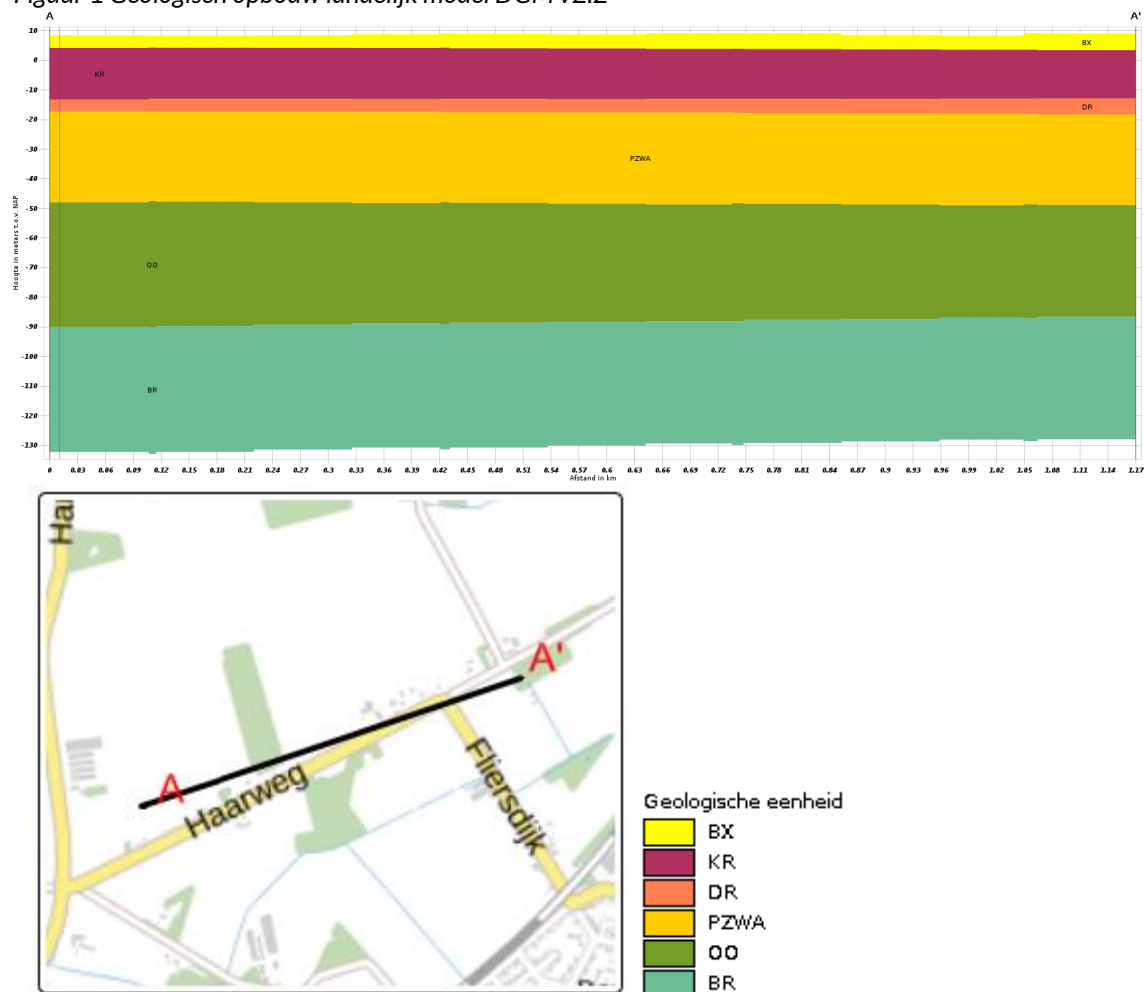
Figuur 1 Geologisch opbouw landelijk model DGM v2.2

De regionale geohydrologische bodemopbouw is weergegeven in onderstaande figuur.

De boorlocatie bevindt zich circa 9 meter boven NAP. De regionale grondwaterstroming is noordwestelijk.
