Verkennend Bodemonderzoek

Project: 2021-184

Locatie: Zwolseweg 142 te Balkbrug

Datum: 7 december 2021

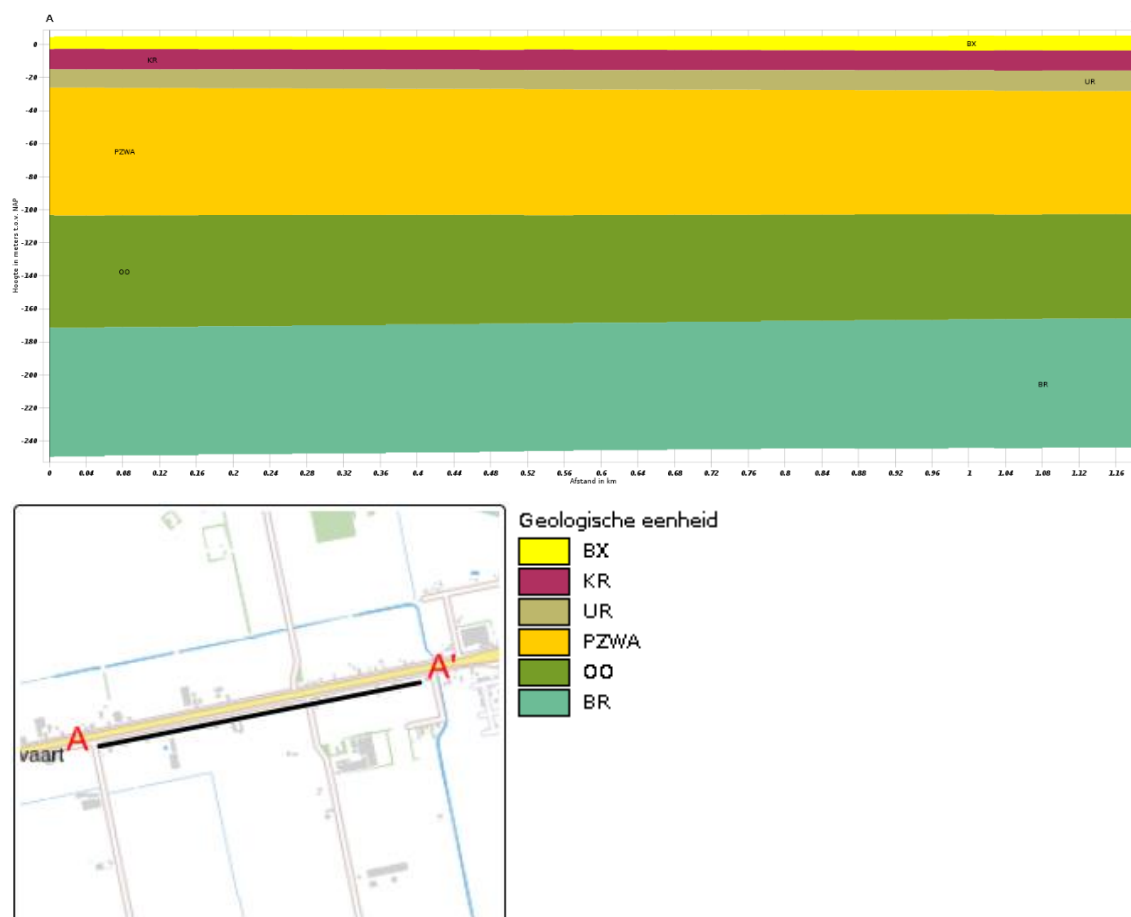
Figuur 1 Geologisch opbouw landelijk model DGM v2.2

De regionale geohydrologische bodemopbouw is weergegeven in onderstaande figuur.

De boorlocatie bevindt zich circa 5 meter boven NAP.

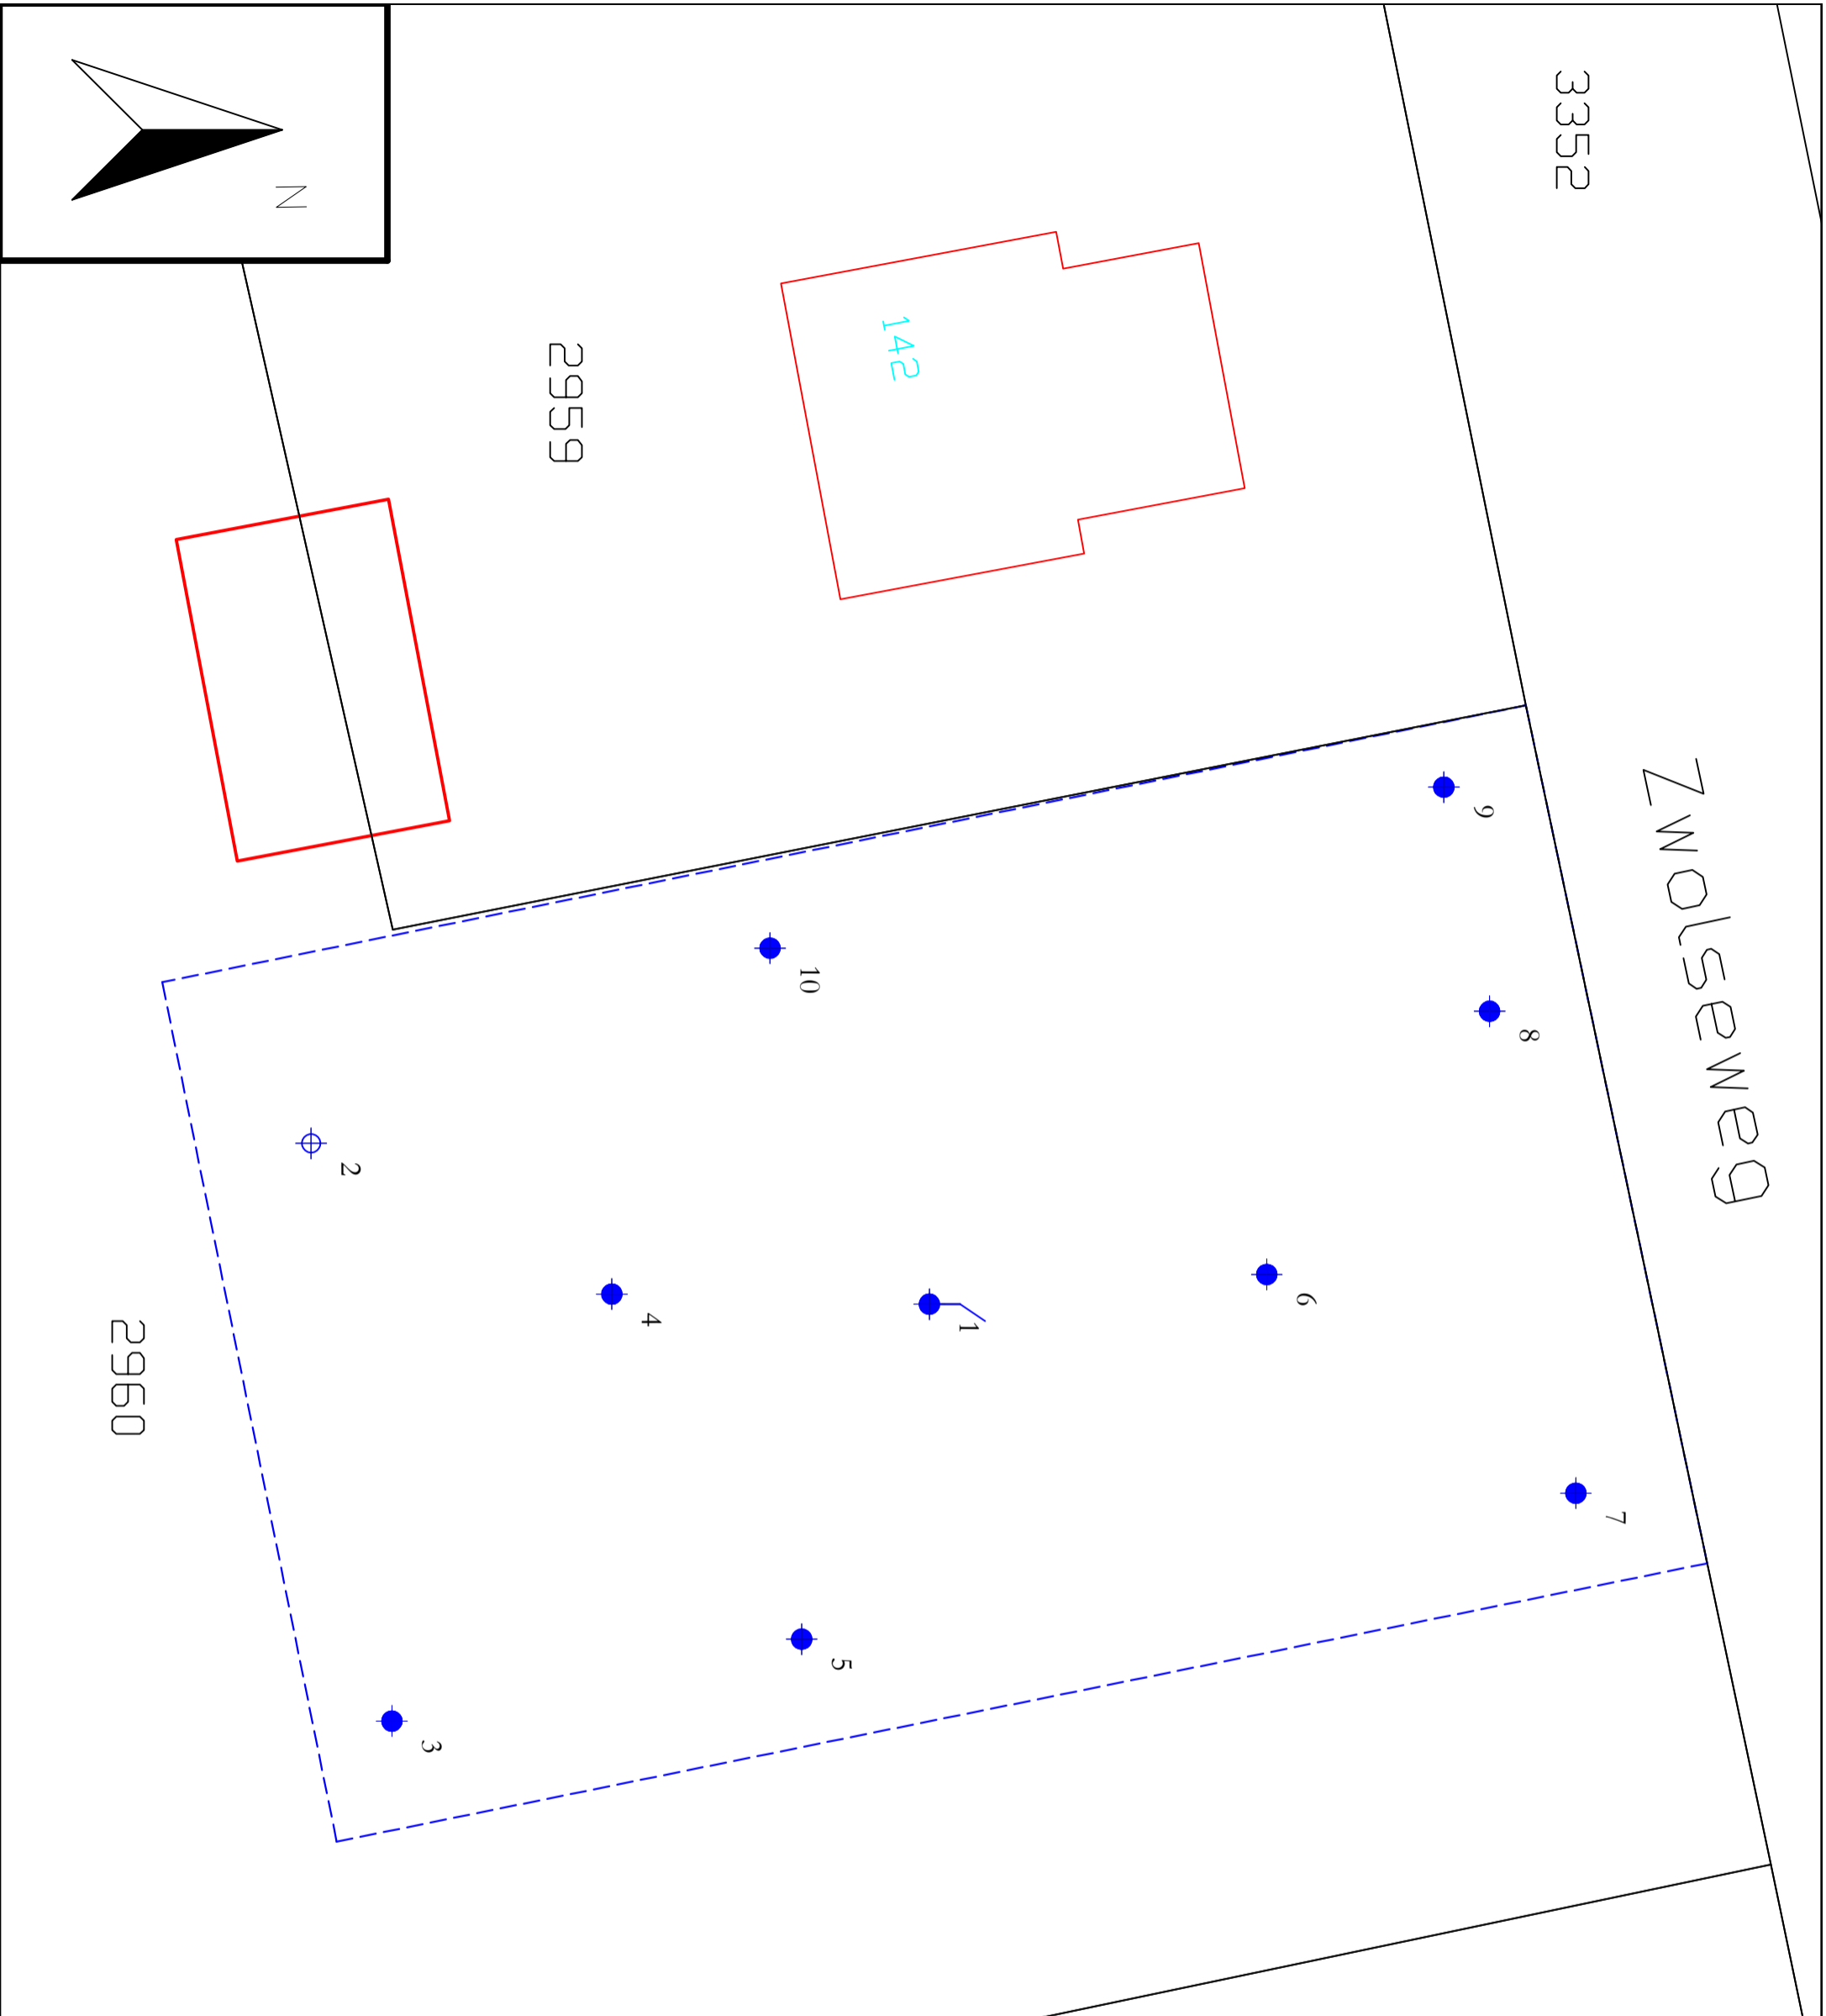
Overzichtstekening boorpunten

De veldwerkzaamheden zijn uitgevoerd op 18 november 2021 (plaatsing peilbuis en monstername grond), 26 november 2021 (monstername grondwater). De positie van de boorlocaties zijn weergegeven in bijlage III.

Ter plaatse van de klinkerverharding (oprit) zijn twee extra boringen geplaatst. In deze boringen zijn eveneens geen bijzonderheden waargenomen.

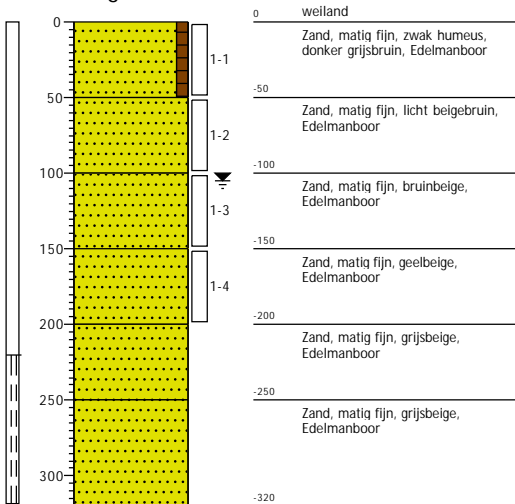
Boring: 1

De bovengrond bestaat uit matig fijn zand, zwak humeus. De ondergrond bestaat eveneens uit matig fijn zand.

Datum: 18-11-2021
GWS: 105

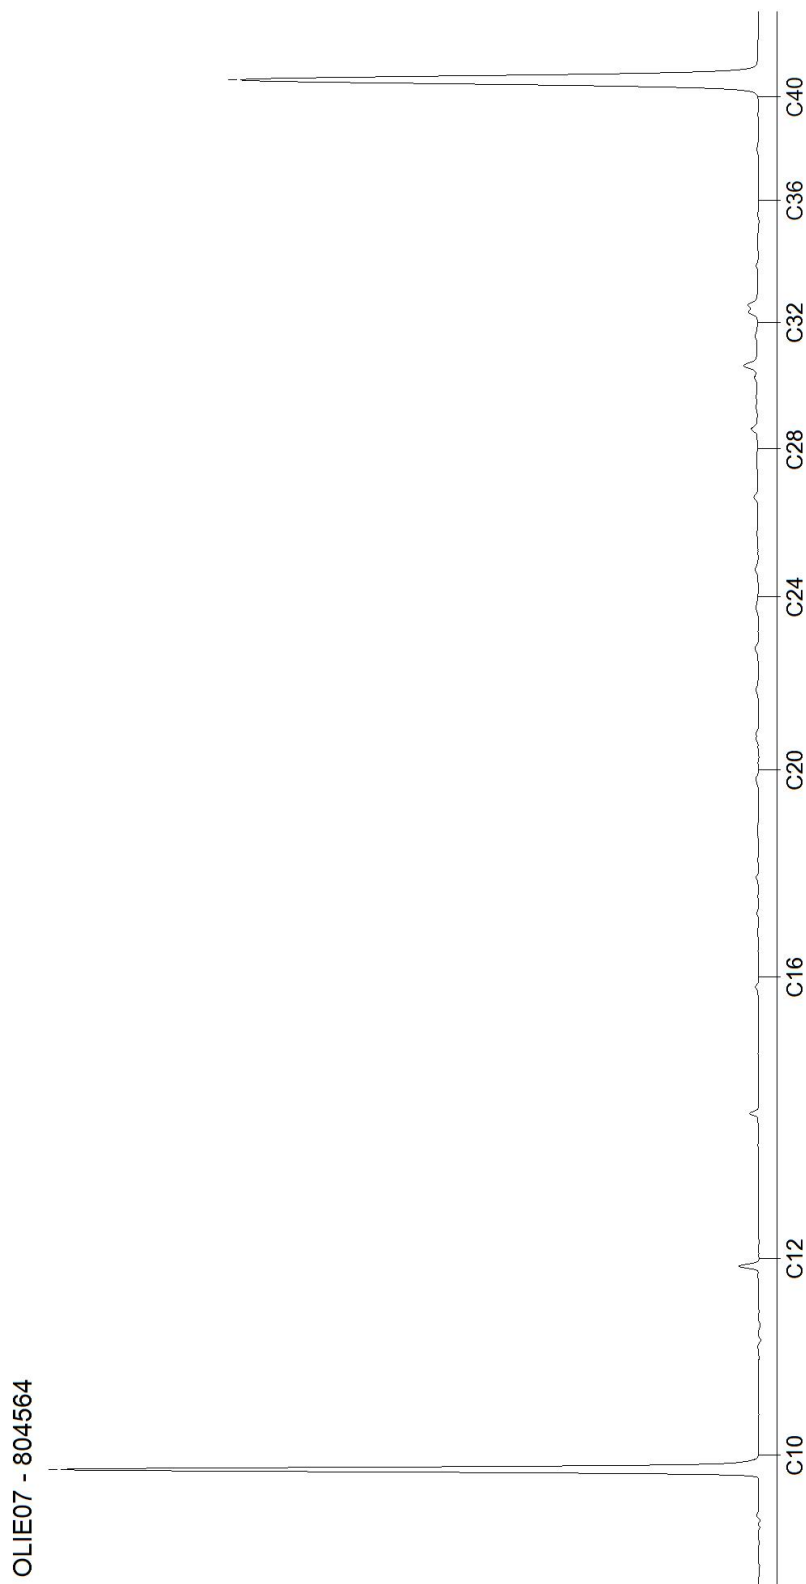
CHROMATOGRAM for Order No. 1101701, Analysis No. 804564, created at 22.11.2021 15:32:42

S Koolwaterstoffractie C10-C40	mg/kg Ds	<35	<35
Koolwaterstoffractie C10-C12	mg/kg Ds	<3 ⁾	<3 ⁾

Monster beschrijving: BM1

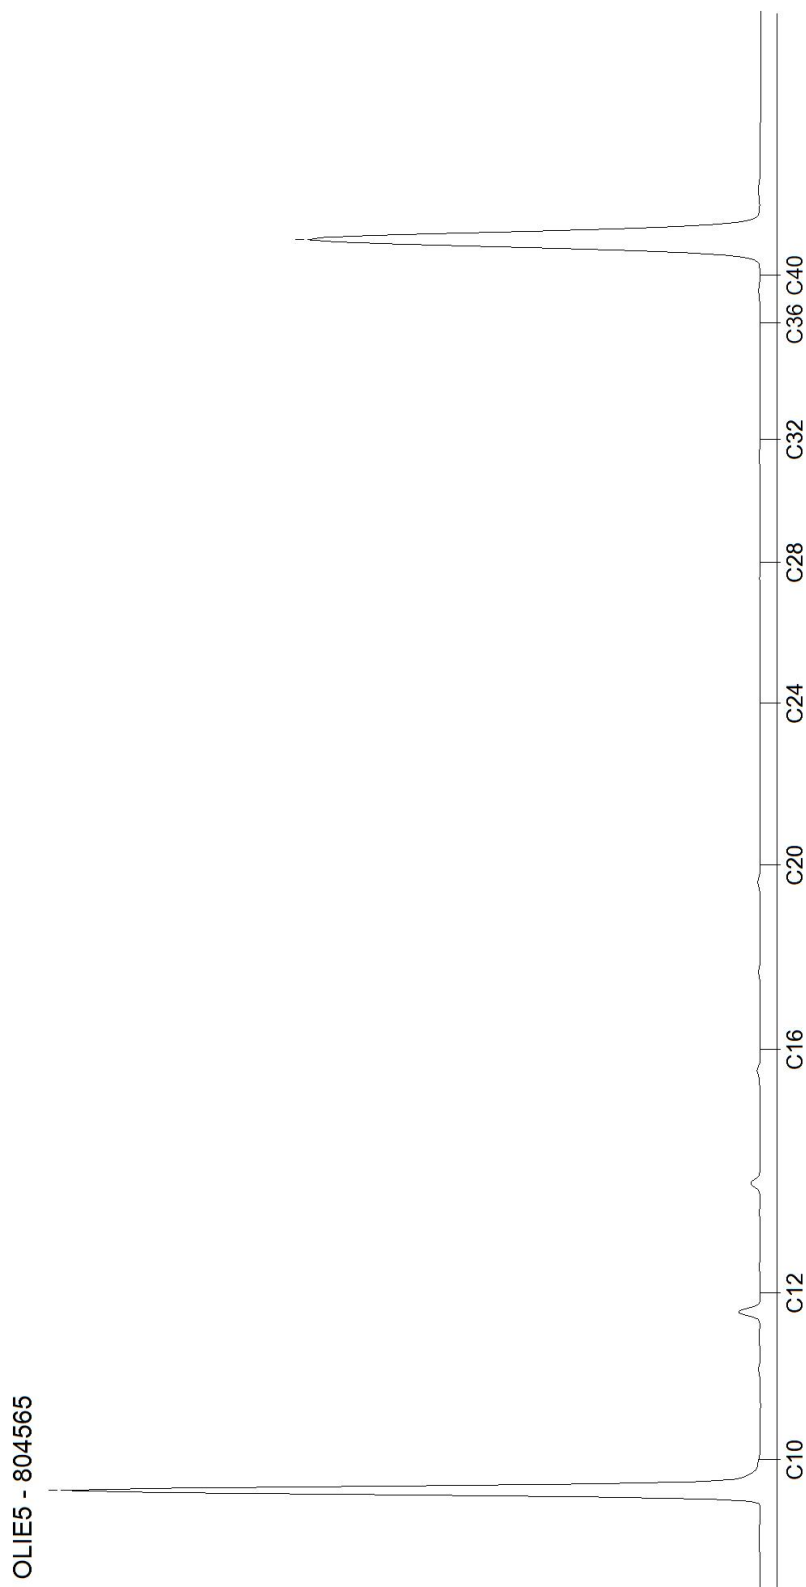
CHROMATOGRAM for Order No. 1101701, Analysis No. 804565, created at 23.11.2021 06:40:42

Monster beschrijving: OM1

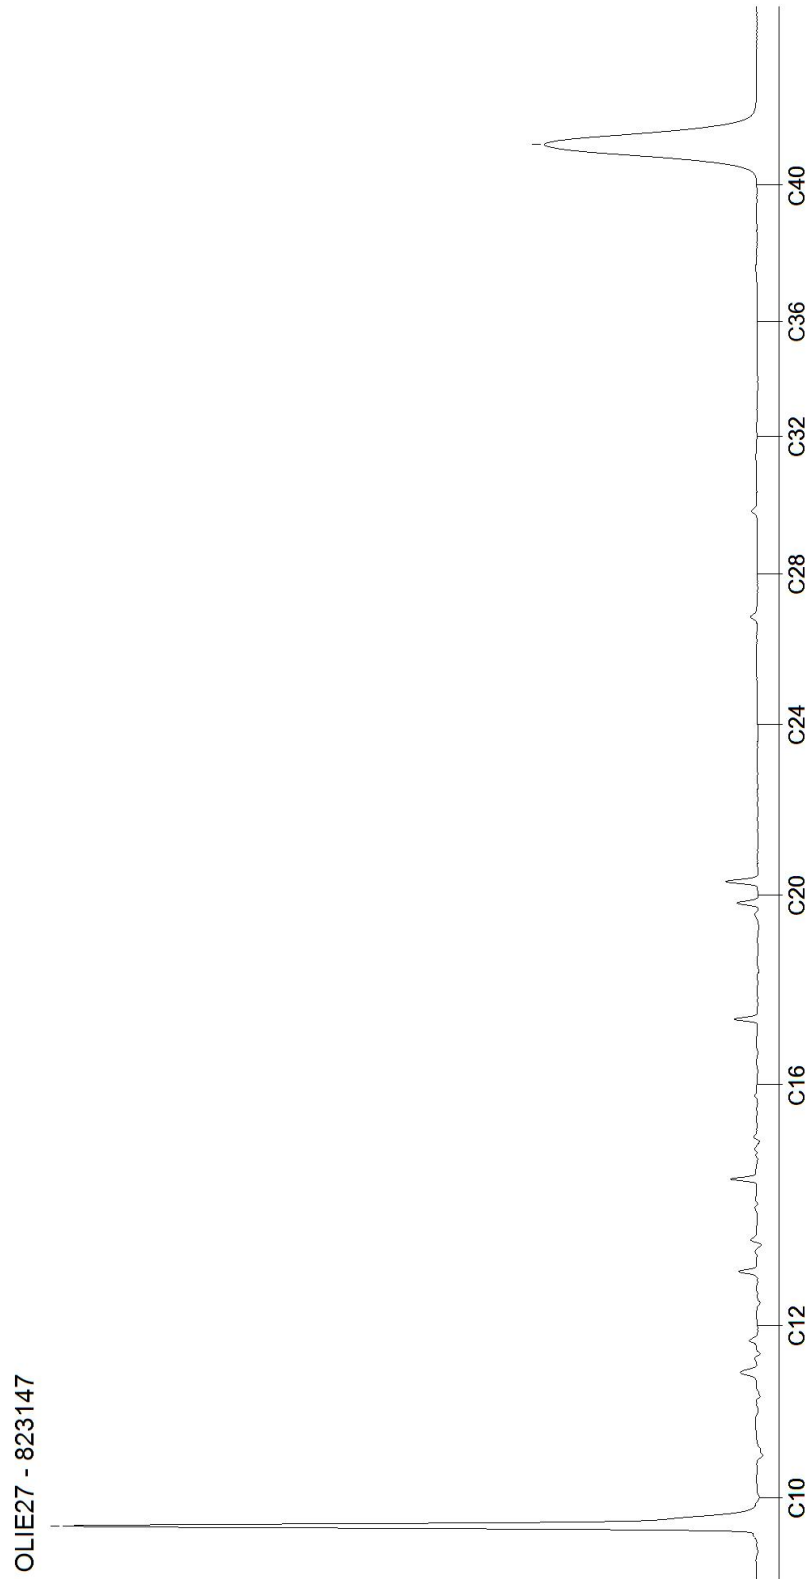
CHROMATOGRAM for Order No. 1104648, Analysis No. 823147, created at 30.11.2021 08:32:43

Monster beschrijving: Pb1wm1

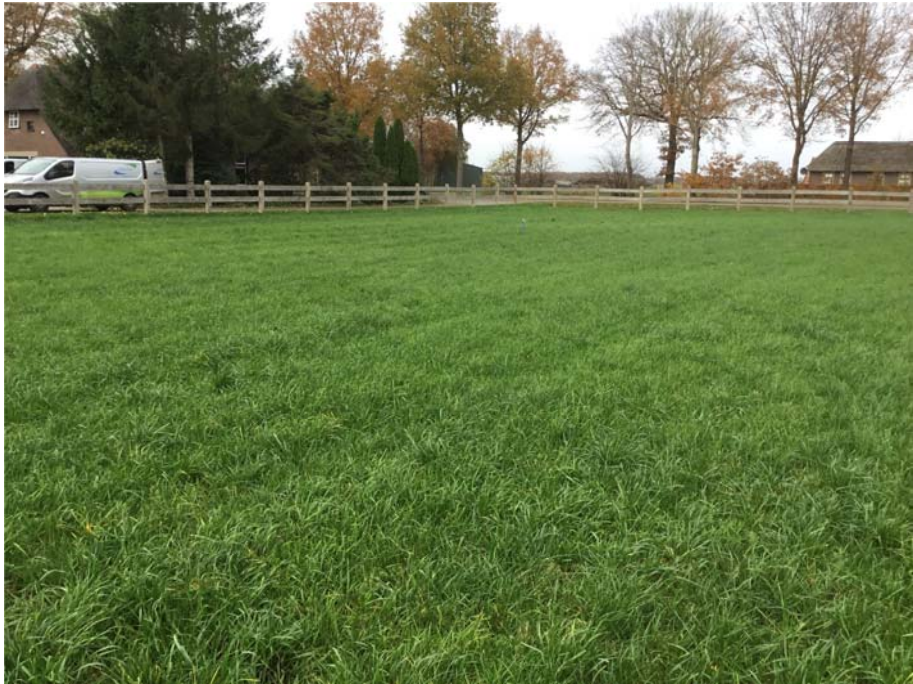
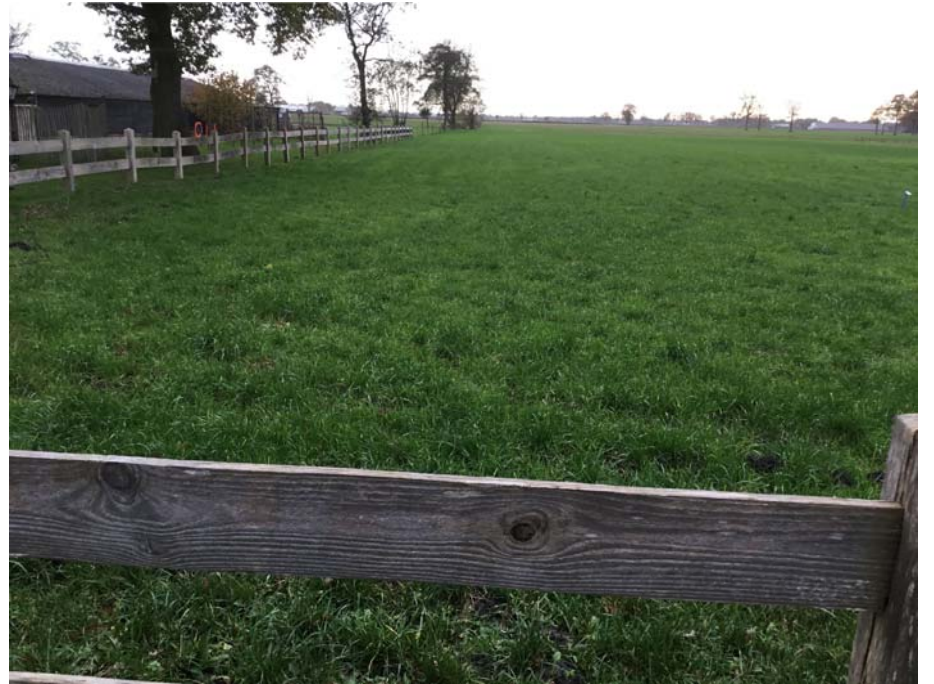
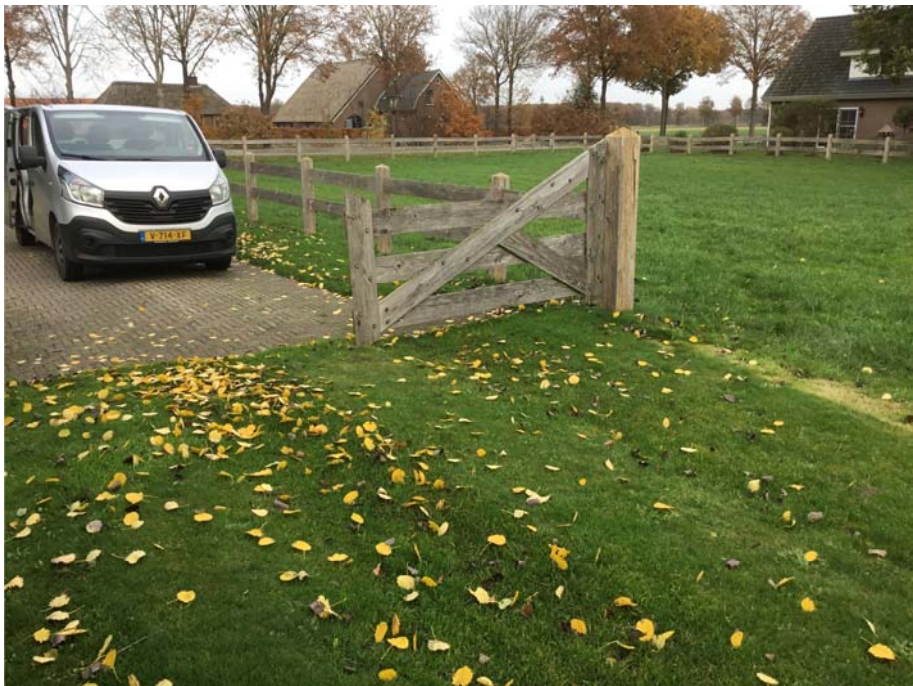
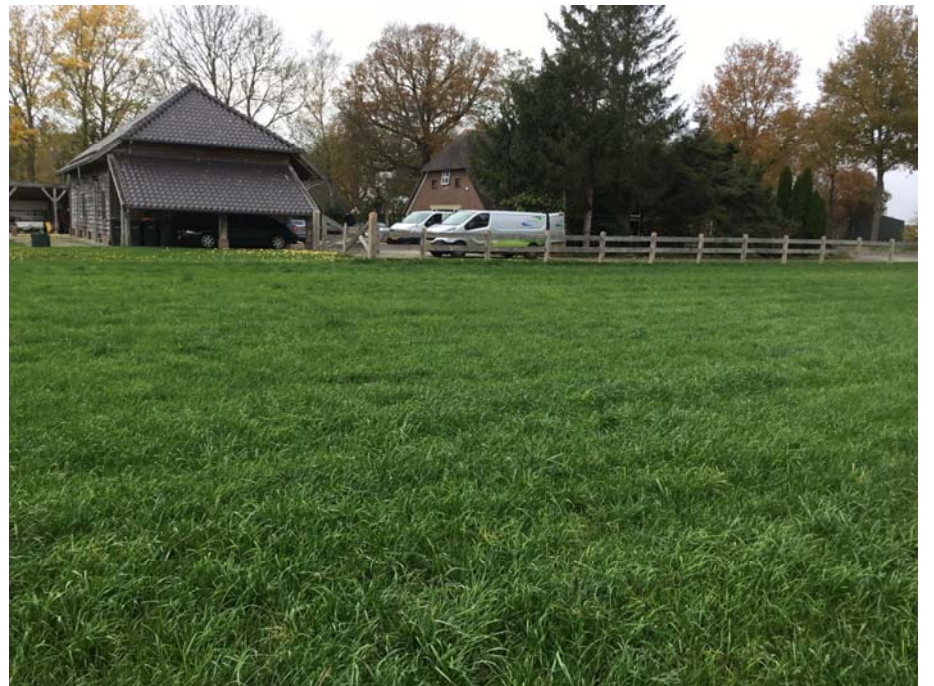
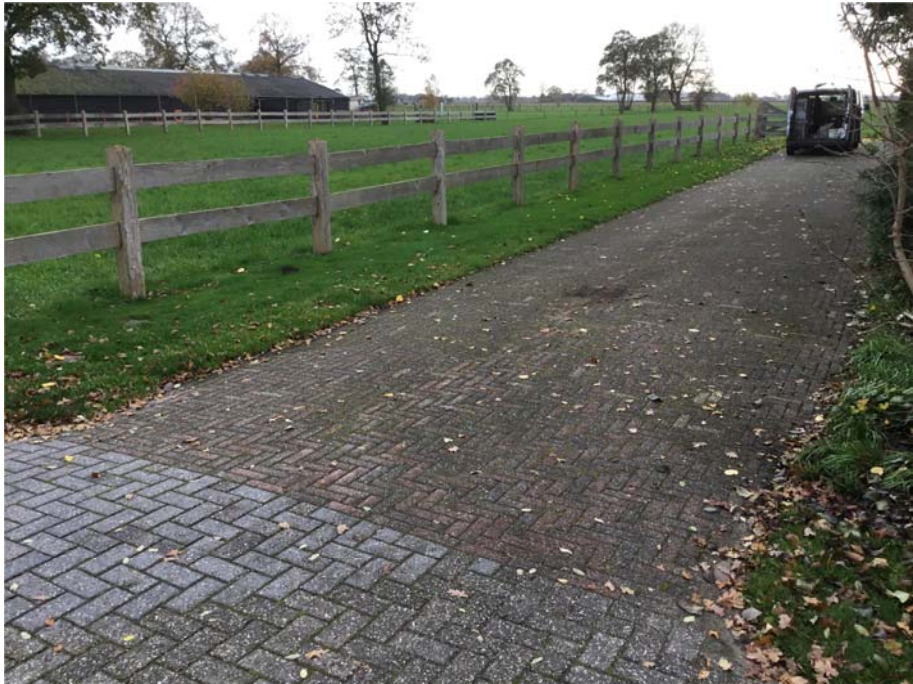
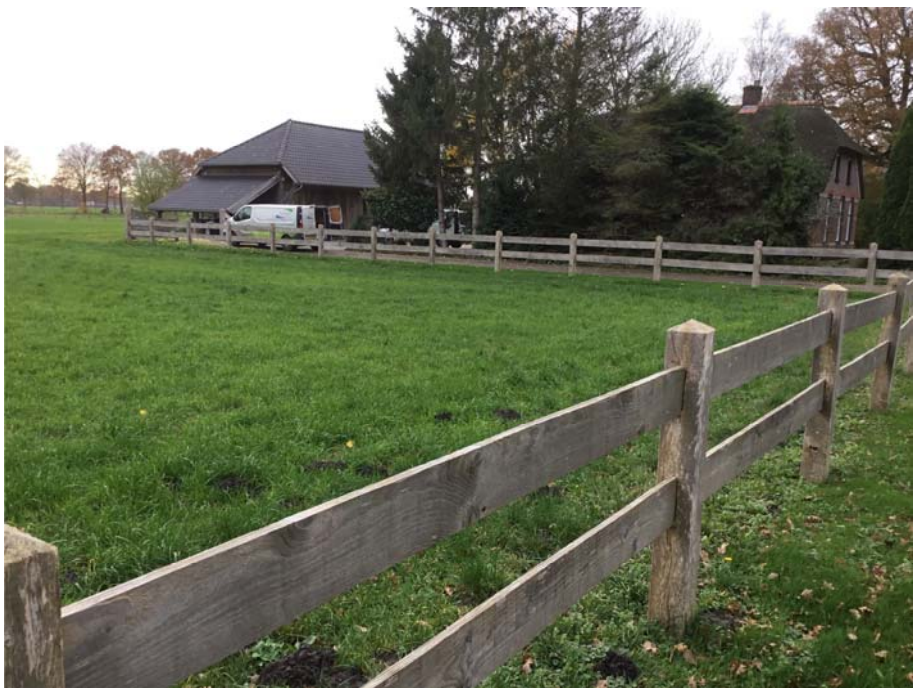
Foto's onderzoekslocatie

Er zijn zintuiglijk geen bijzonderheden waargenomen.

Er is geen puin of asbestverdacht materiaal aan het oppervlak of in de boringen aangetroffen.
