Verkennend bodem- en asbestonderzoek

Westeindigerdijk 2-4-4B te Loosdrecht

MM21057

Projectnaam	Westeindigerdijk 2-4-4B te Loozen
Projectnummer	MM21057

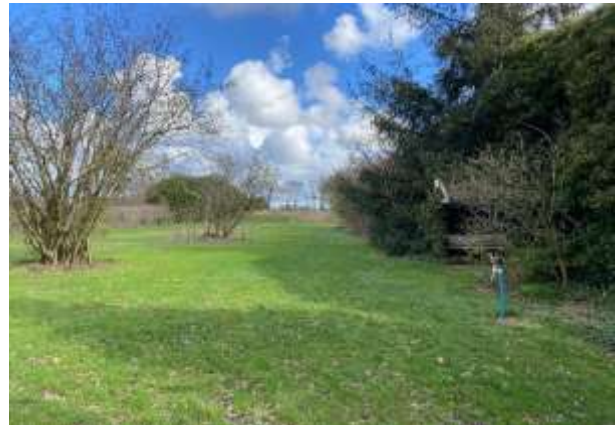
Figuur 2: Weergave onderzoekslocatie

De onderzoekslocatie is gelegen in het buitengebied van Loozen. De onderzoekslocatie bestaat in de huidige situatie uit een agrarisch perceel, er bevindt zich een loods op het perceel. De initiatiefnemer is voornemens de locatie aan te kopen.

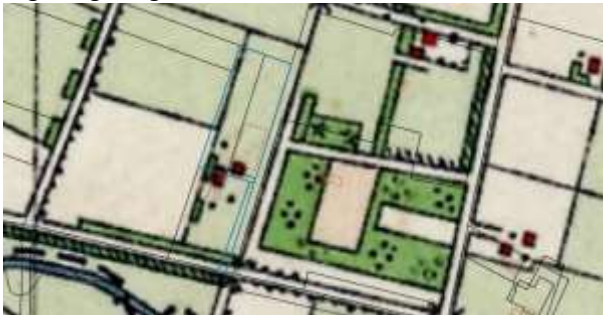
Figuur 3: Historische kaart (1930)

Uit historisch kaartmateriaal is gebleken dat rond 1930 de omgeving bebouwd is geraakt. Tussen 2000 en 2005 is er ook bebouwing op de onderzoekslocatie weergegeven. De historische kaart uit 1930 is enigszins verschoven en geeft geen goed beeld van de locatie.

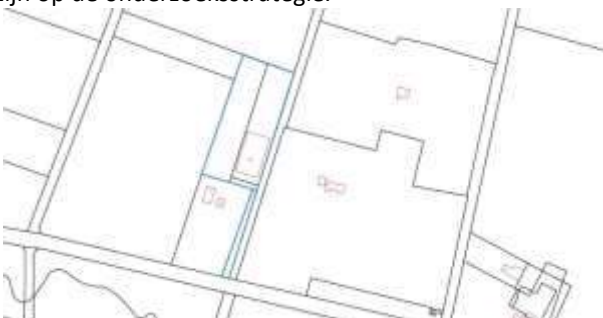
Figuur 7: Weergave bodemloket.nl

Uit informatie van het bodemloket blijkt dat er geen historische activiteiten bekend zijn die van invloed kunnen zijn op de onderzoeksstrategie.

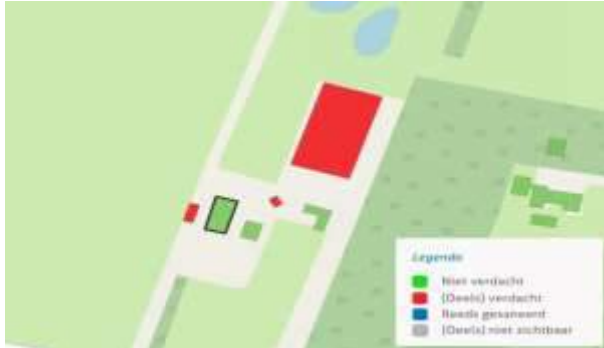
Figuur 8: Weergave asbestdakenkaart

Volgens de asbestdakenkaart van de Provincie Overijssel is de locatie verdacht (rood) op het voorkomen van asbesthoudende dakplaten.

De loods heeft een asbestgolfplaten dak. De platen zijn voor zover waarneembaar niet beschadigd. Het regenwater wordt opgevangen door dakgoten. Hierdoor is de besmetting van het maaiveld zeer klein.

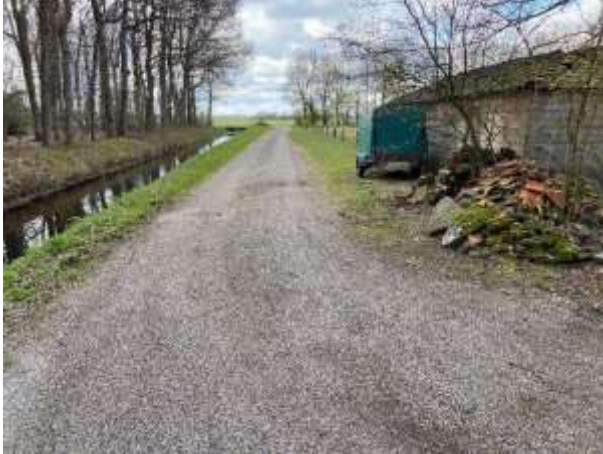
Figuur 9: Overzichtsfoto puinverharding

Bij de visuele inspectie van het materiaal en het maaiveld zijn geen asbestverdachte materialen waargenomen. Ten einde een uitspraak te kunnen doen over de concentratie aan asbest zal er tevens een asbestonderzoek uitgevoerd worden conform de NEN 5707 (bodem) en/of NEN 5897 (granulaten).

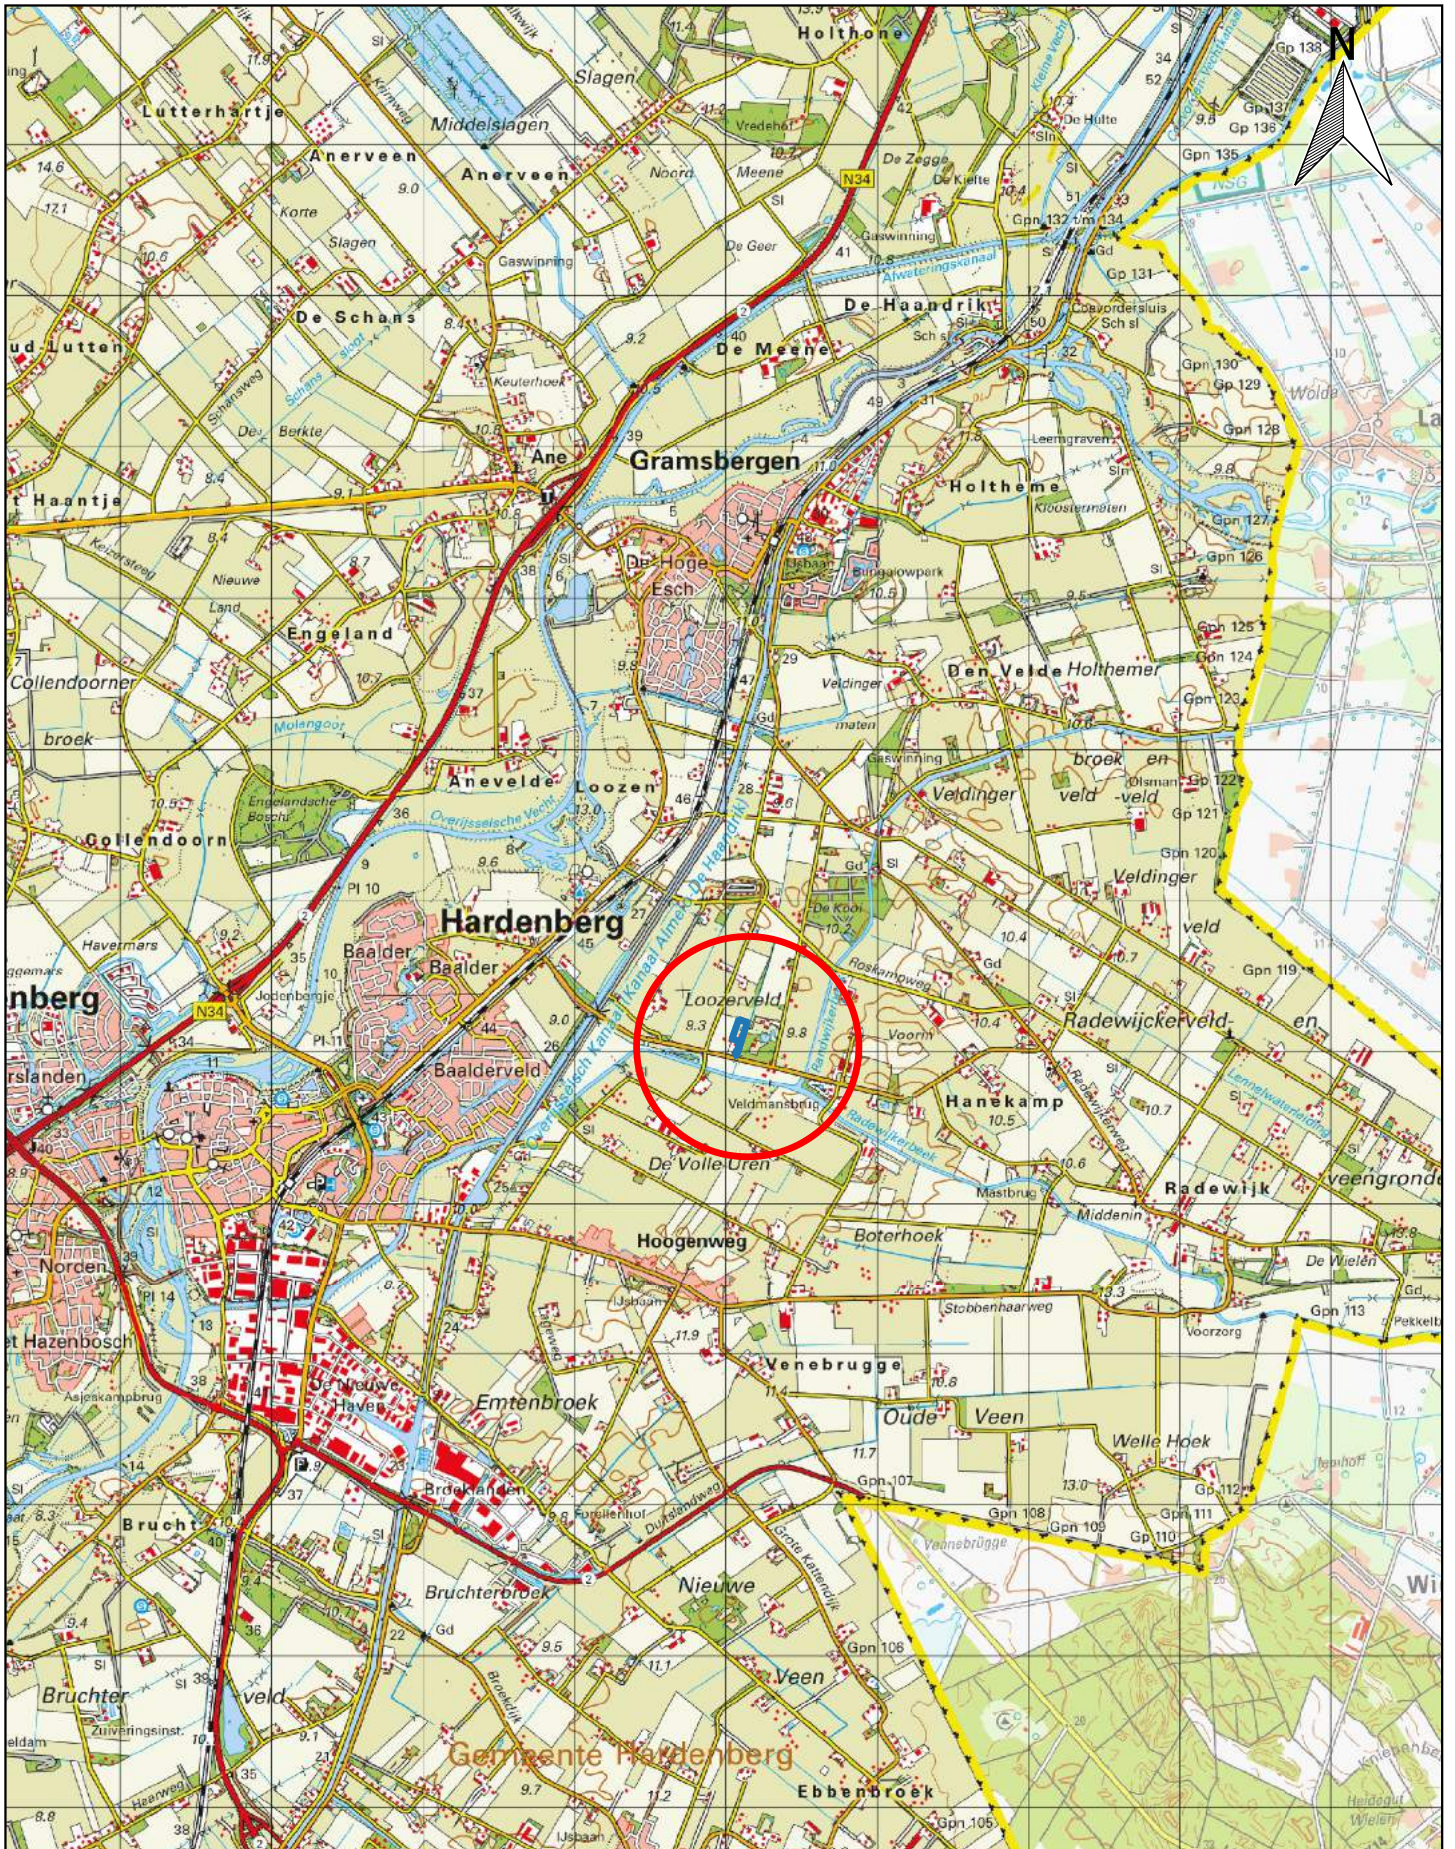
Topografische kaart		A4
Bodemonderzoek: Westeindigerdijk 2-4-4B te Loozen		SCHAAL: 1:50000
PROJECTNUMMER: MM21057		GETEKEND: AEL
  Bodemonderzoek & advies		DATUM: 19-4-2021
		BIJLAGE: 1

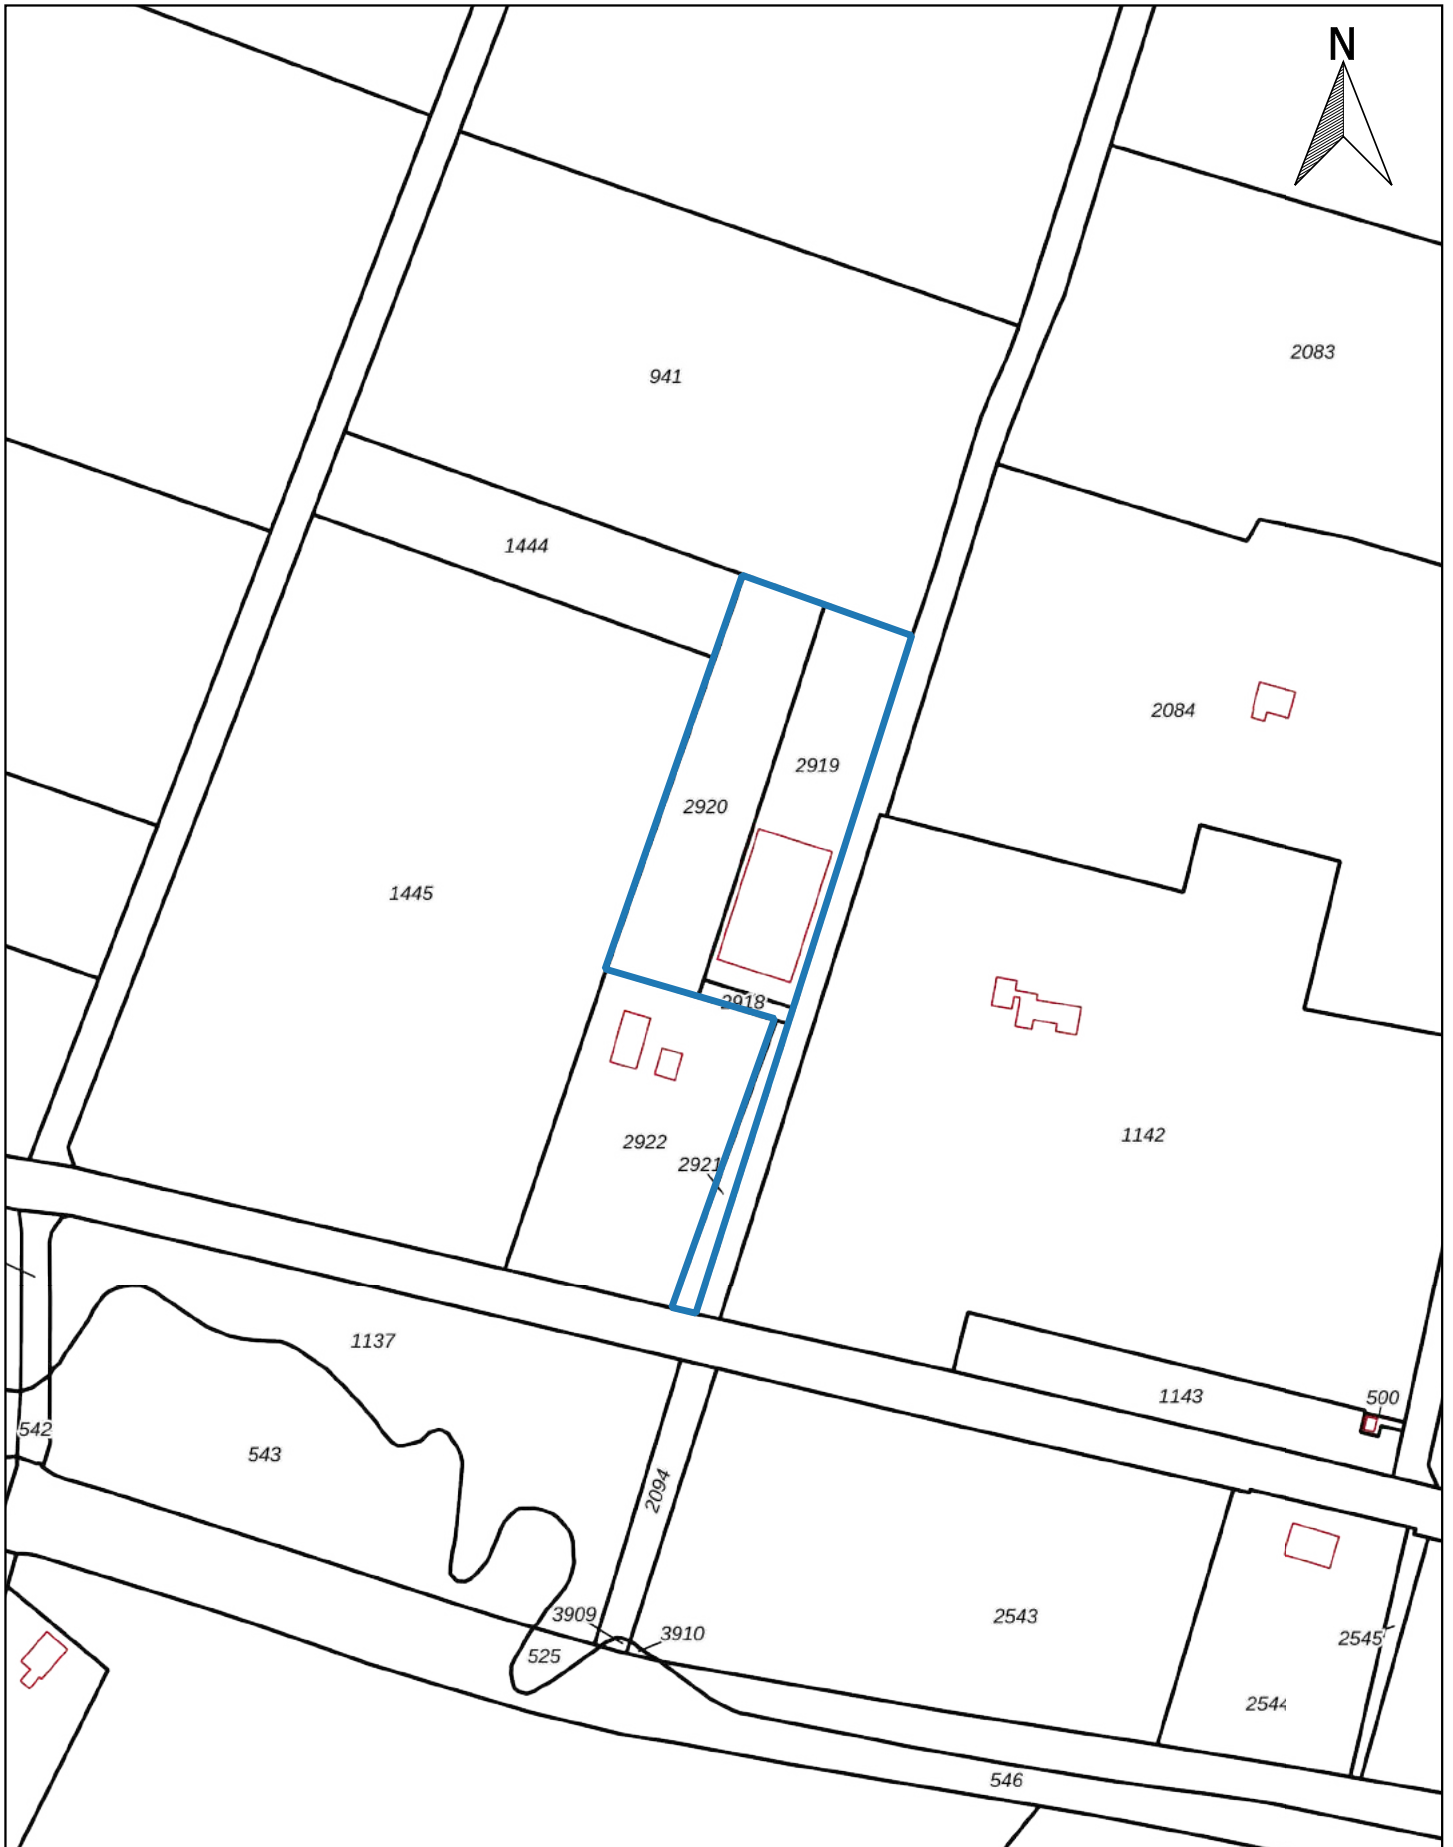
Kadastrale kaart met gegevens

Kadastraal object	
Kadastrale gemeente:	GBG00
Sectie:	M
Perceel:	2918 - 2919 - 2920

Kadastrale kaart		A4
Bodemonderzoek: Westeindigerdijk 2-4-4B te Loozen		SCHAAL: 1:2500
PROJECTNUMMER: MM21057		GETEKEND: AEL
 		DATUM: 19-4-2021
		BIJLAGE: 2

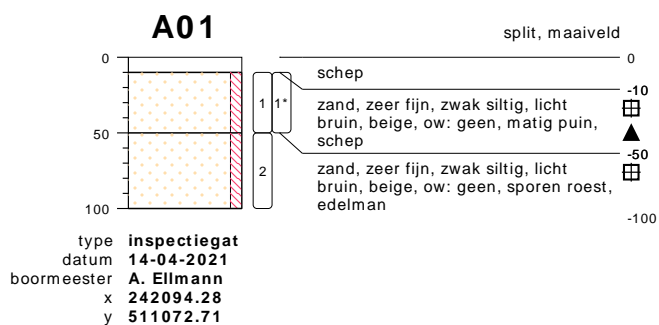
meetpunt A01
26421687

Boring	Diepte boring (m -mv)	Traject (m -mv)	Waargenomen bijzonderheden
A01	1,00	0,00 - 0,10	Volledig split
A01	1,00	0,10 - 0,50	Matig puinhoudend
A02	1,00	0,00 - 0,10	Volledig split
A02	1,00	0,10 - 0,50	Matig puinhoudend
A03	1,00	0,00 - 0,10	Volledig split
A03	1,00	0,10 - 0,50	Matig puinhoudend
A04	1,00	0,00 - 0,10	Volledig split
A04	1,00	0,10 - 0,50	Matig puinhoudend, brokken asfalt
A05	1,00	0,00 - 0,10	Volledig split
A05	1,00	0,10 - 0,50	Matig puinhoudend

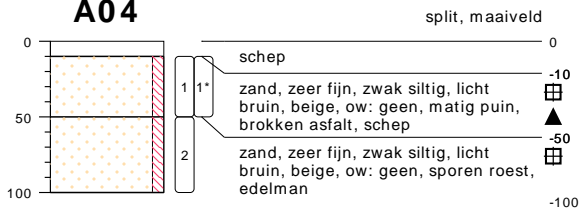
meetpunt A04
26503396

type inspectiegat
datum 14-04-2021
boormeester A. Ellmann
x 242084.98
y 510999.58

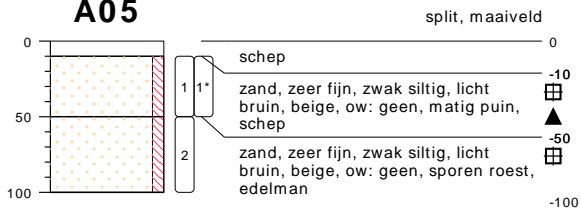
A05

type inspectiegat
datum 14-04-2021
boormeester A. Ellmann
x 242073.54
y 510969.44

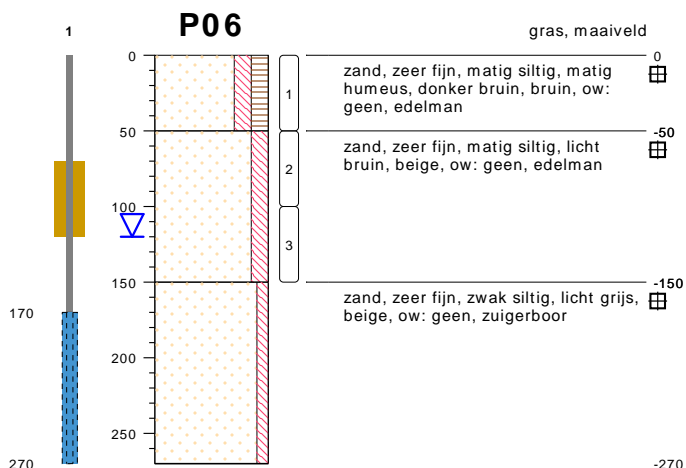
Voor de geplaatste peilbuis geldt dat het onderste gedeelte van de peilbuis (het peilfilter) is geperforeerd. Boven het filter is een laag zwelklei aangebracht, zodat er géén verontreinigingen van bovenaf in de peilbuis kunnen migreren. De filterstelling is bepaald op basis van de grondwaterstand en/of storende laag, zoals deze tijdens de veldwerkzaamheden is ingeschat.

Peilbuis	Filterstelling (m -mv)	Grondwaterstand (m -mv)	Zuurgraad (pH)	Geleidbaarheid EGV ($\mu\text{S}/\text{cm}$)	Troebelheid (NTU)
P06	1,70 - 2,70	1,09	6,80	460	1

type **peilbuis met 1 filter**
 datum **14-04-2021**
 boormeester **A. Ellmann**
 x **242074.90**
 y **511087.67**
