# Rapport

**project** WVS Vechtrijk Gramsbergen  
**projectnummer** 210481  
**projectleider** Martijn Huisjes

**datum** 16 november 2021  
**referentie** 210481\_AdB\_RAP\_0011\_v1.0

In opdracht van Waterschap Vechtstromen is door Aveco de Bondt een milieuhygiënisch vooronderzoek waterbodemonderzoek gebaseerd op de NEN 5717 uitgevoerd ter plaatse van het winterbed van de Overijsselse Vecht nabij de Goordijk en De Anerdijk ten noorden van Gramsbergen.

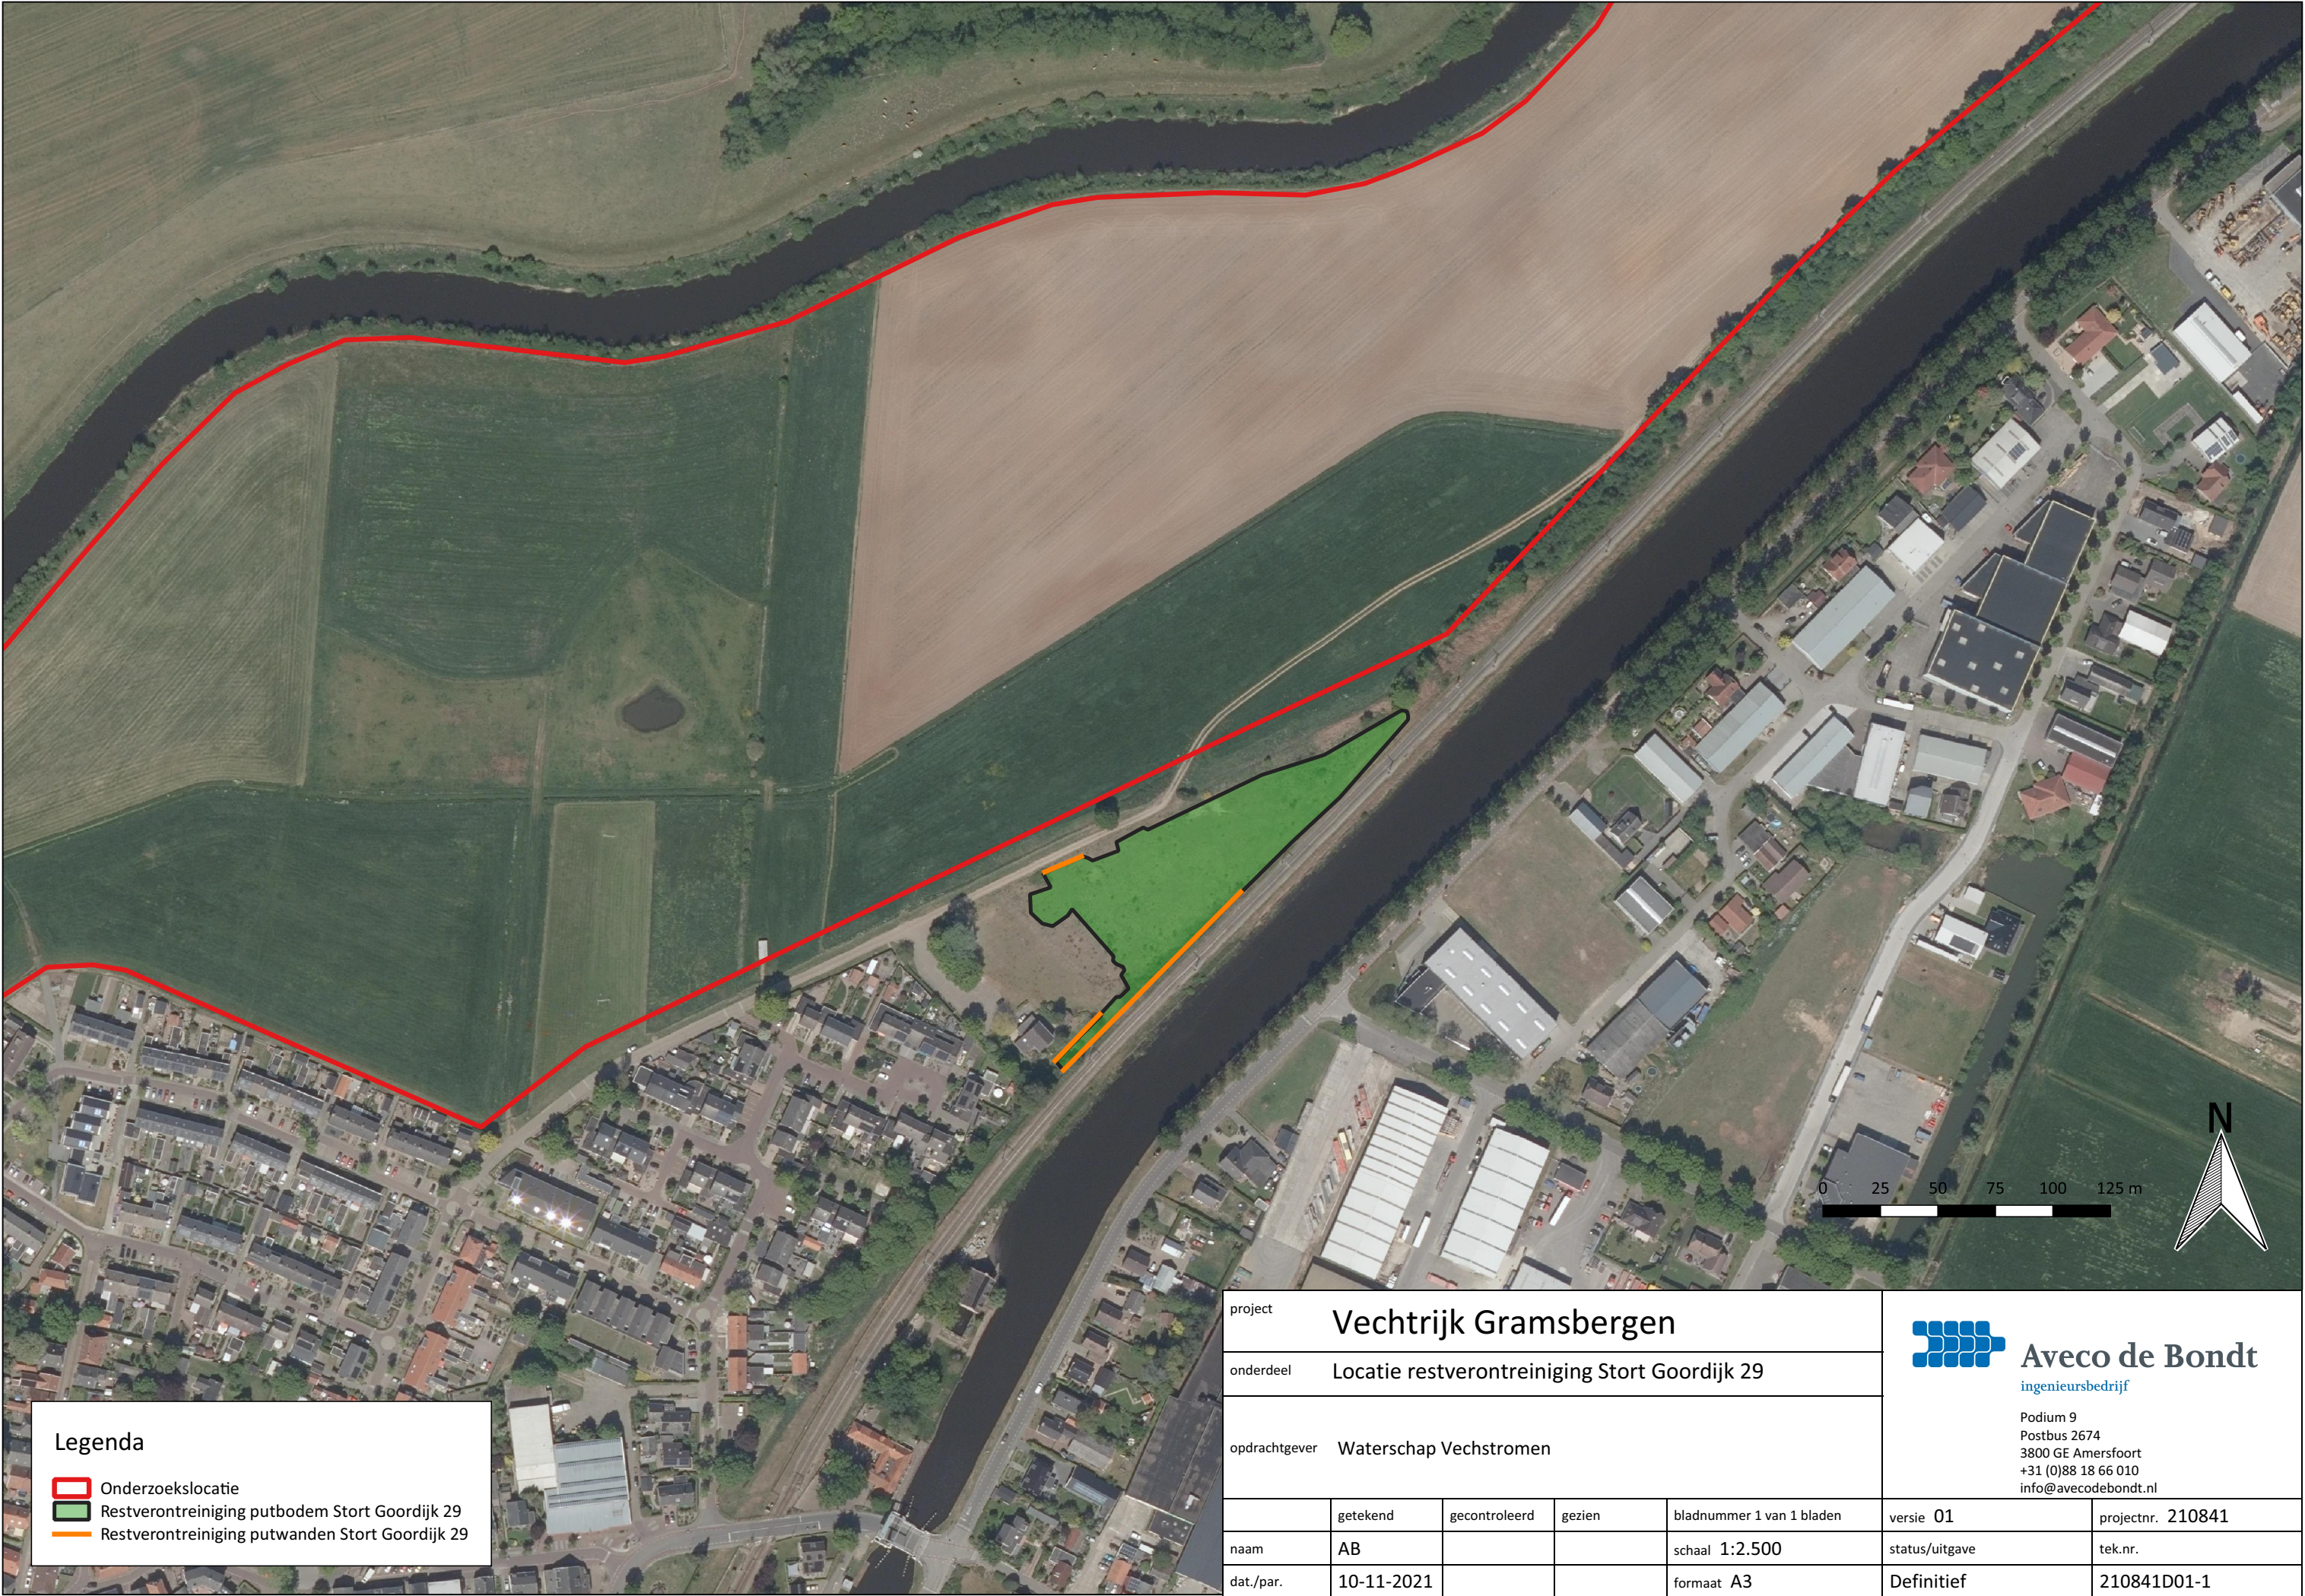
- Onderzoekslocatie
- Restverontreiniging putbodern Stort Goordijk 29
- Restverontreiniging putwanden Stort Goordijk 29

De verontreiniging is aan de noord- en zuidoostzijde en bij Goordijk 27 ontgraven tot op de perceelgrenzen. Op een aantal perceelgrenzen is verontreiniging tot boven de maximale waarden voor de bodemkwaliteitsklasse Industrie achtergebleven. De overige putwanden voldoen aan de terugsaneerwaarde. Alle restverontreinigingen bij putwanden en -bodems zijn gescheiden van de aanvullingen middels geotextiel als signaallaag. Vanwege de aanwezigheid van restverontreinigingen en een leeflaag zijn gebruiksbeperkingen en nazorg aan de orde. De locatie van de restverontreiniging is weergegeven in bijlage 2. De restverontreiniging bevindt zich ten zuiden van de Goordijk en op basis van het voorlopig ontwerp op circa 40 meter van de dichtstbijzijnde geplande werkzaamheden. Het betreft tevens een immobiele verontreiniging, waardoor er geen verontreiniging afkomstig van deze locatie wordt verwacht ter plaatse van de onderzoekslocatie.
