**RAPPORT VERKENNEND BODEMONDERZOEK
conform NEN 5740
De Brink 7/Heemsermarsweg - Hardenberg**

Locatie:
De Brink 7/Heemsermarsweg
Hardenberg

Projectcode: 19047910

Rapportagedatum: 23 september 2019

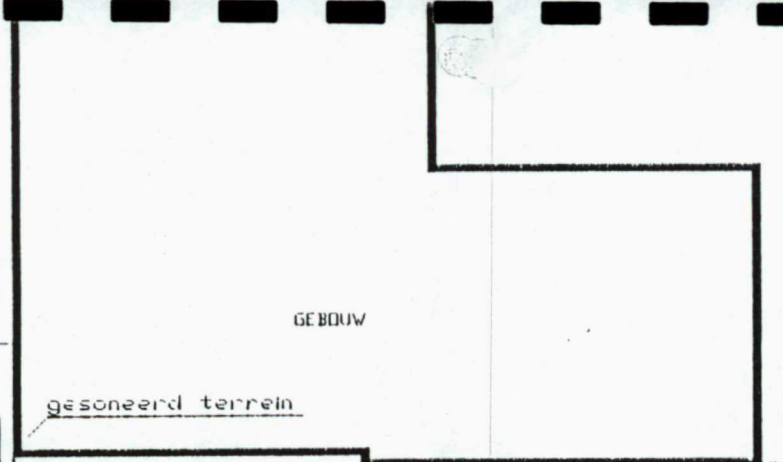
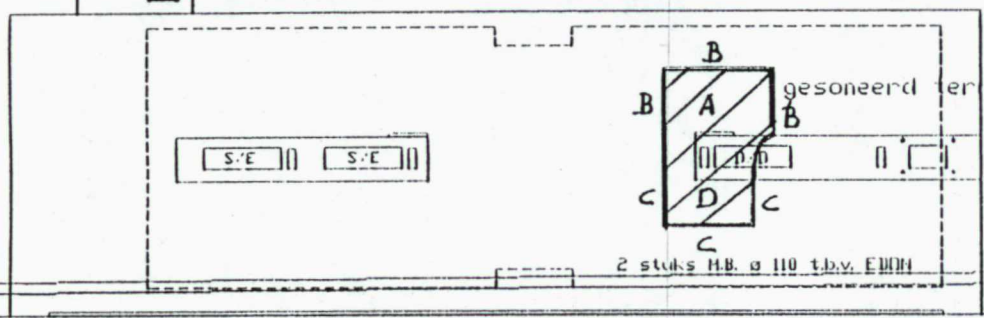
getekend : J. van Vieren	project : De Jong Hardenberg
Onderwerp :	projectnummer : 94032
PLAATSEN: HWE ZUIGLEIDINGEN	opdrachtgever : De Jong
DAMPRETOUR 1	datum : 14 Oktober 1996
DAMPRETOUR 2	schaal : 1 : 200
VL. DICHT PLATEAU

Uit de conclusie bleek het volgende: in de bodem en wanden zijn geen verontreinigingen (wand A, C en D) of slechts een lichte verontreiniging met minerale olie (wand B) aangetoond.

Na de grondsanering zijn 10 onttrekkingsfilters geplaatst ten behoeve van de grondwatersanering. Van de grondwatersanering is het volgende evaluatierapport opgesteld:

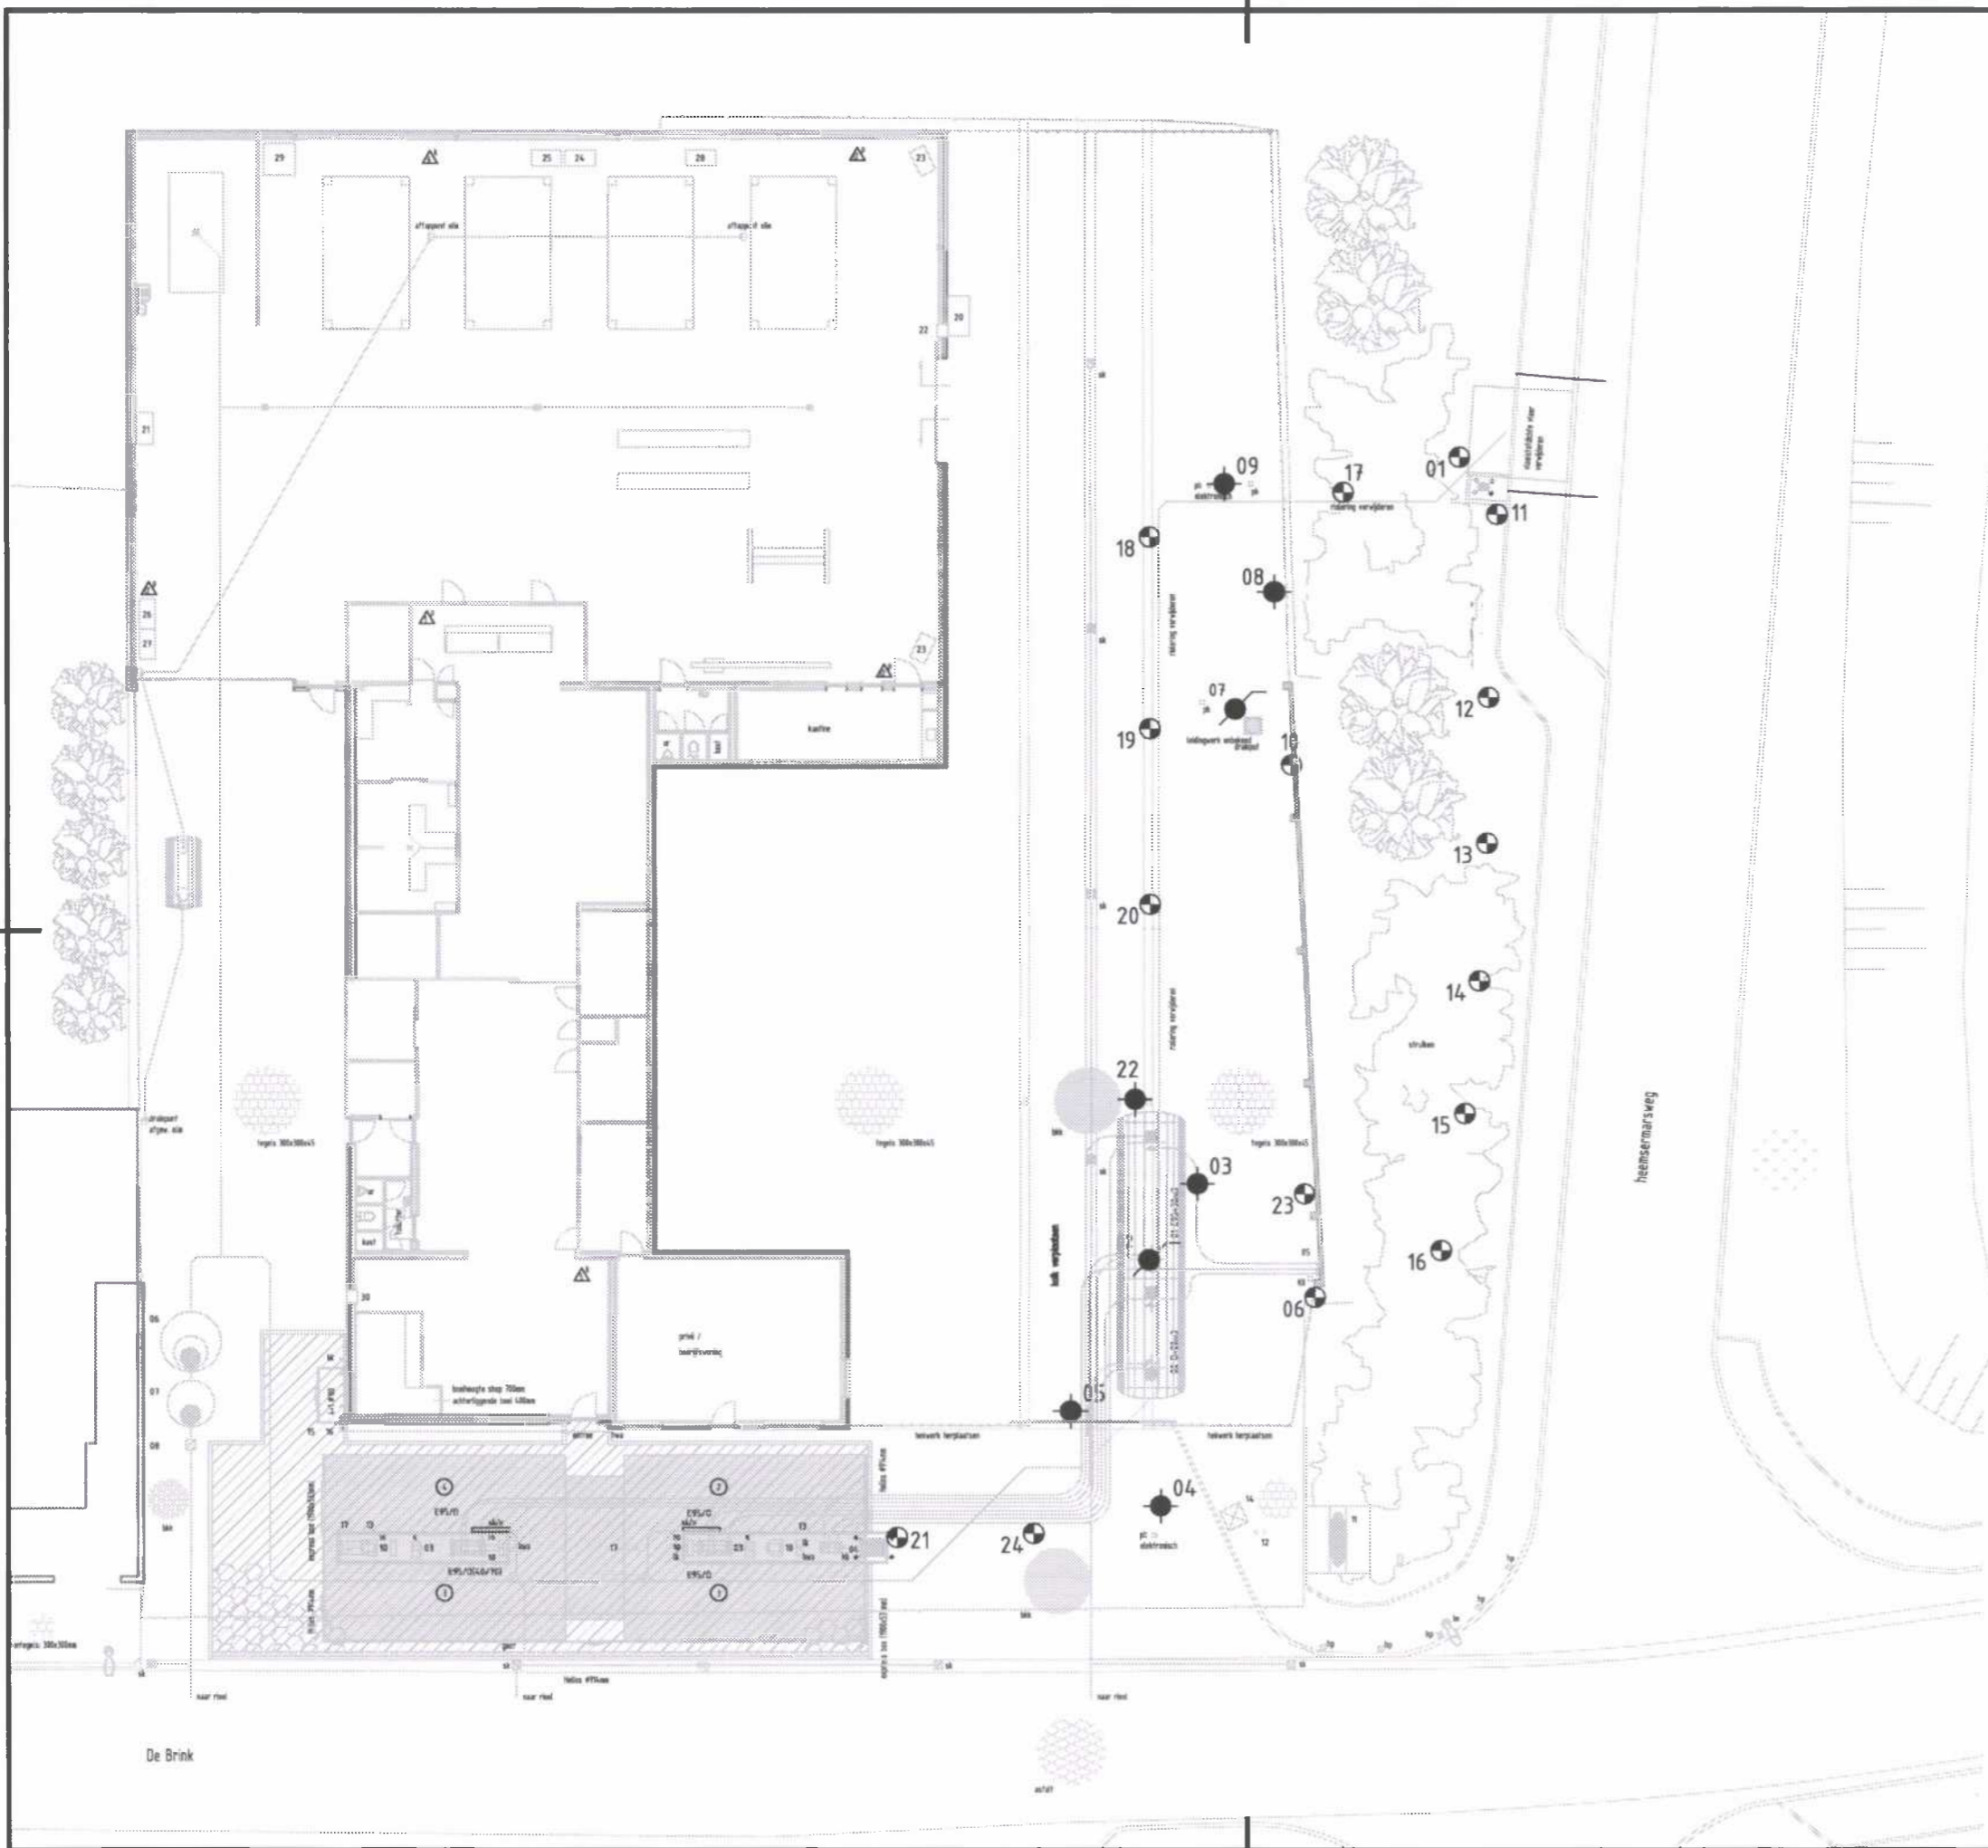
BP Europa SE	Tekenaar R. v.d. Loo	Schaal 1:250
Eind- en nulsituatie bodemonderzoek BP express te Hardenberg	Projectleider C. Heuveling	Formaat A3
Situatietekening met geplaatste boringen en peilbuizen	Status DEFINITIEF	1 IN 1 Wijz.nr. DO
Tekeningnummer 268335-S-4-01	www.anteagroup.nl

Eindsituatie: Met uitzondering van boring 20 en het grondwater in peilbuis 07 zijn geen verontreinigingen aangetoond. Ter plekke van boring 20 is de bodem van 0.8 tot 1.0 licht verontreinigd met minerale olie. Het grondwater in peilbuis 07 is zeer licht verontreinigd met minerale olie. De lichte olieverontreiniging in het grondwater wordt in verband gebracht met de restverontreiniging bij de woning (dit is buiten onderhavige onderzoekslocatie).

Nulsituatie: alleen ter plekke van het pompeiland is een lichte verontreiniging met minerale olie aangetoond (dit betrof hydrauliekolie, dat niet te relateren is aan de activiteiten van het tankstation).

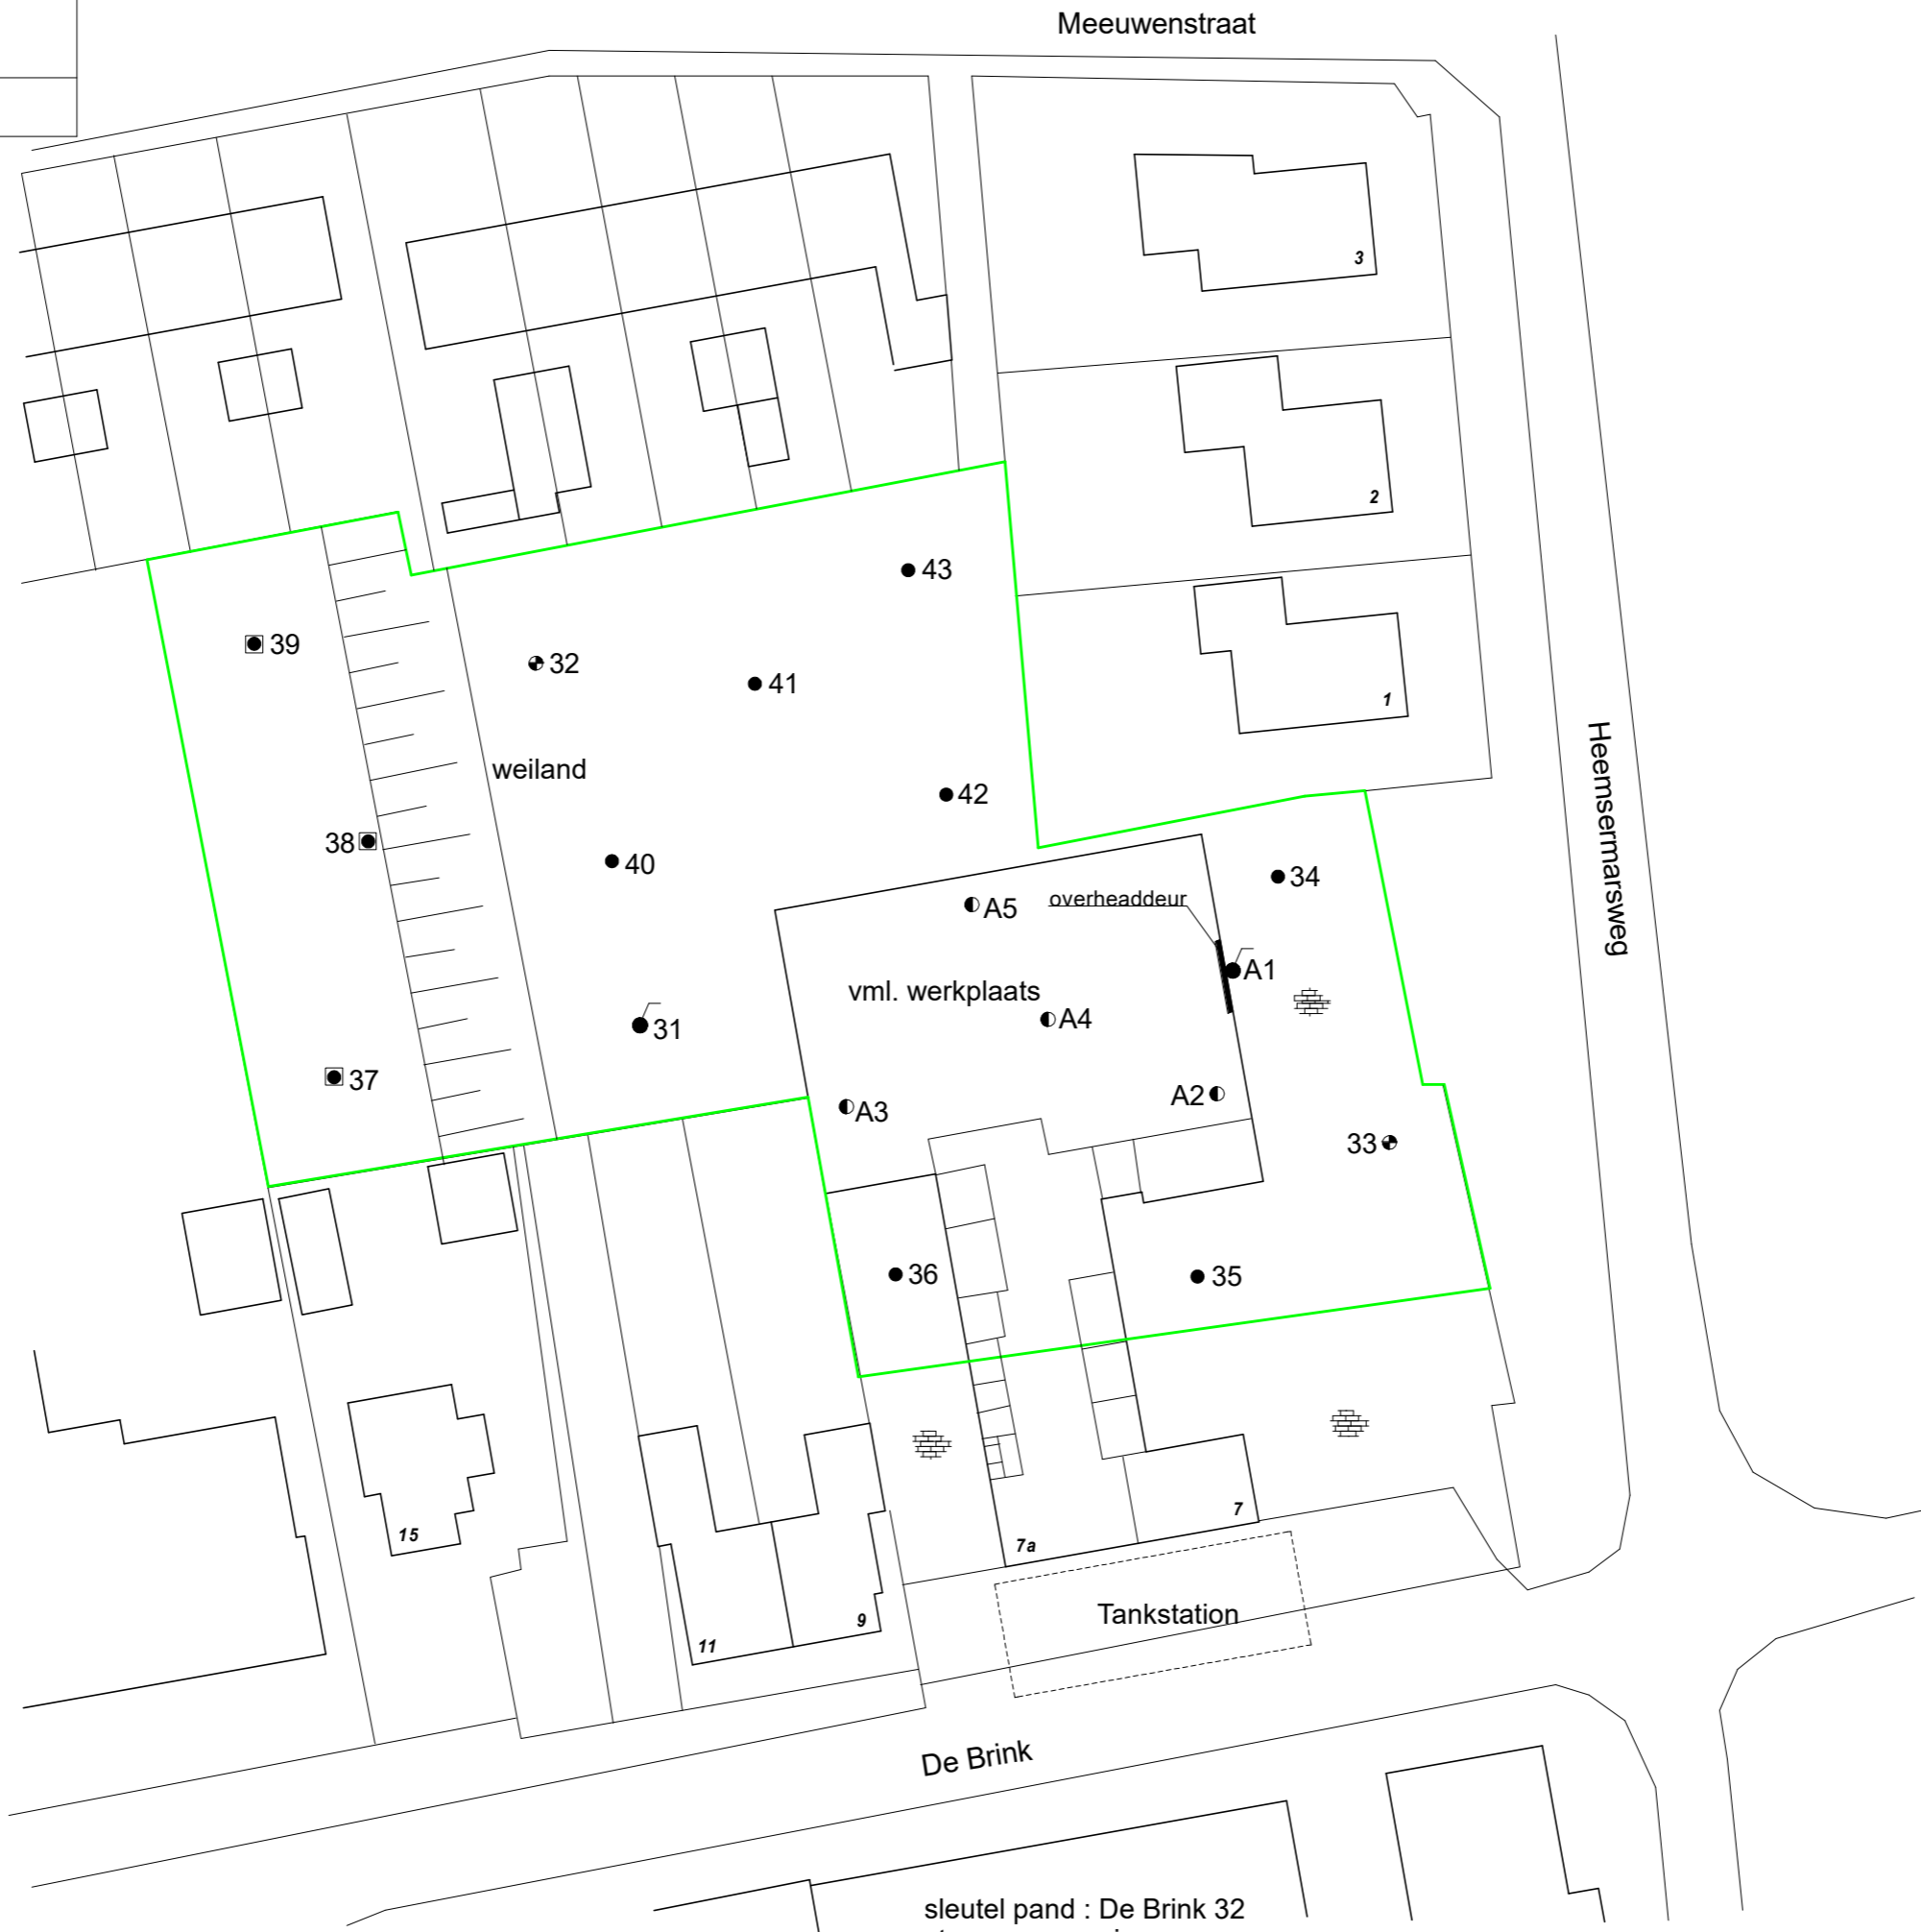
Boorplan verkennend bodemonderzoek Kruse Milieu BV, september 2019

Er zijn op 30 augustus 2019, na het inspecteren van het maaiveld, in totaal 15 boringen verricht met behulp van een Edelmanboor en 3 inspectiegaten (in verband met het aantreffen van puin ter plekke van monsterpunten 37, 38 en 39) gegraven met behulp van een schep. Er zijn 2 boringen afgewerkt tot peilbuis. De situering van de monsterpunten is weergegeven op de situatieschets van bijlage I.

- = Onderzoekslocatie
- = Boring tot 0.5 meter diepte
- = Inspectiegat 30x30x50 cm
- = Boring tot 1.0 meter diepte
- ⊕ = Boring tot 1.5/2.0 meter diepte
- ⊕ = Peilbuis

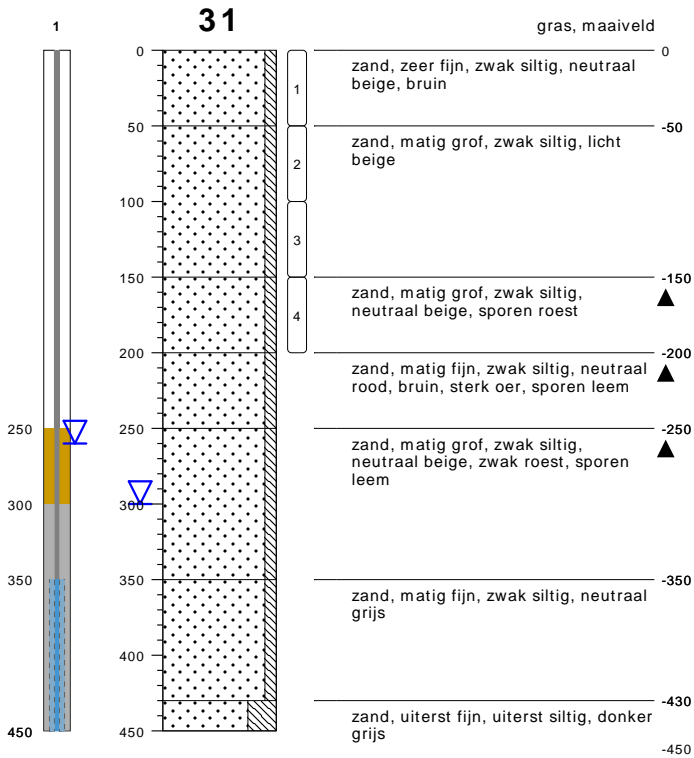
type **peilbuis met 1 filter**
 datum **30-08-2019**
 boormeester **Riemer Veltmaat**

De bodemopbouw ter plaatse van de onderzoekslocatie bestaat tot maximaal 5.0 meter diepte is voornamelijk zeer fijn tot matig grof zand aangetroffen. In de ondergrond zijn leem-, sterk roest- en/of oerhoudende lagen aangetroffen (zie tabel 3). Er zijn plaatselijk bodemvreemde materialen waargenomen (zie tabel 3). Door de veldwerker zijn visueel geen asbestverdachte materialen waargenomen in de bodem. Er zijn geen waarnemingen gedaan, ter plekke van deellocatie A en boring 33, die duiden op een verontreiniging met minerale olie.

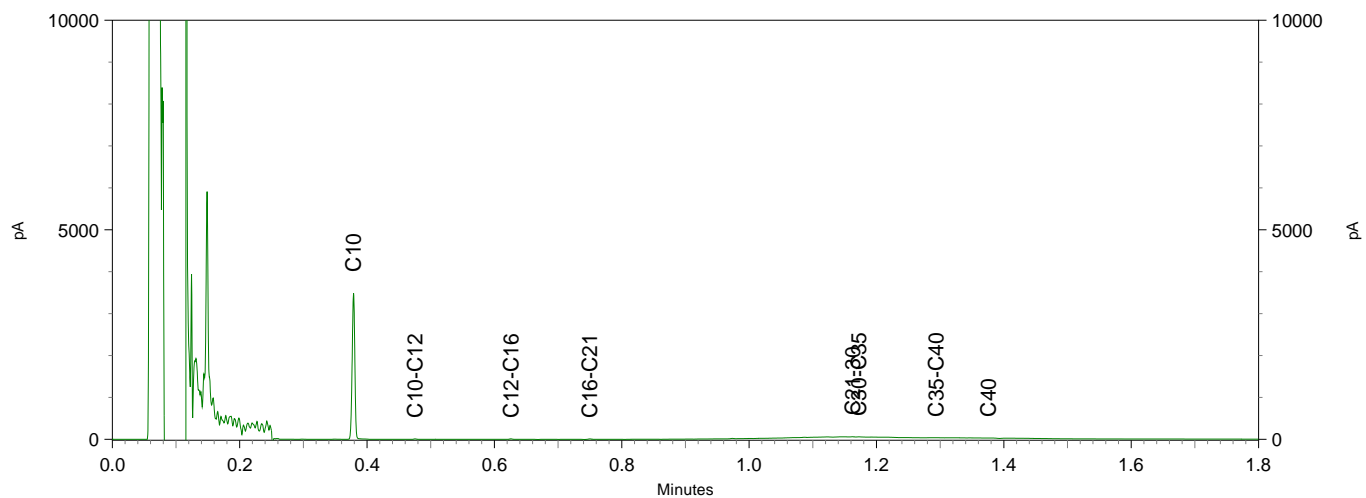
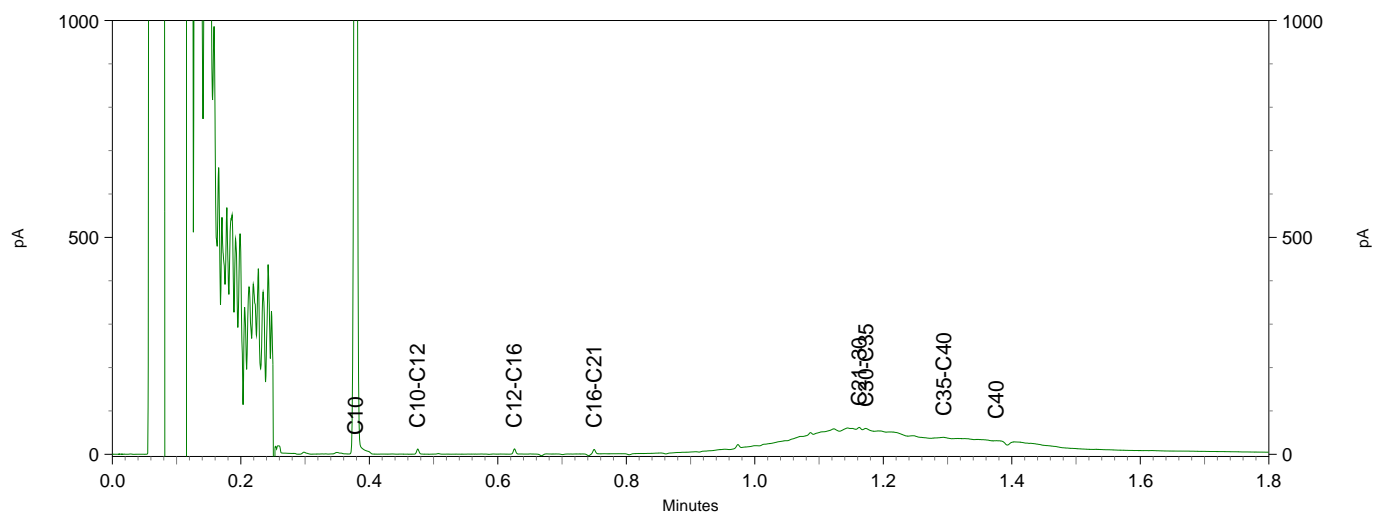
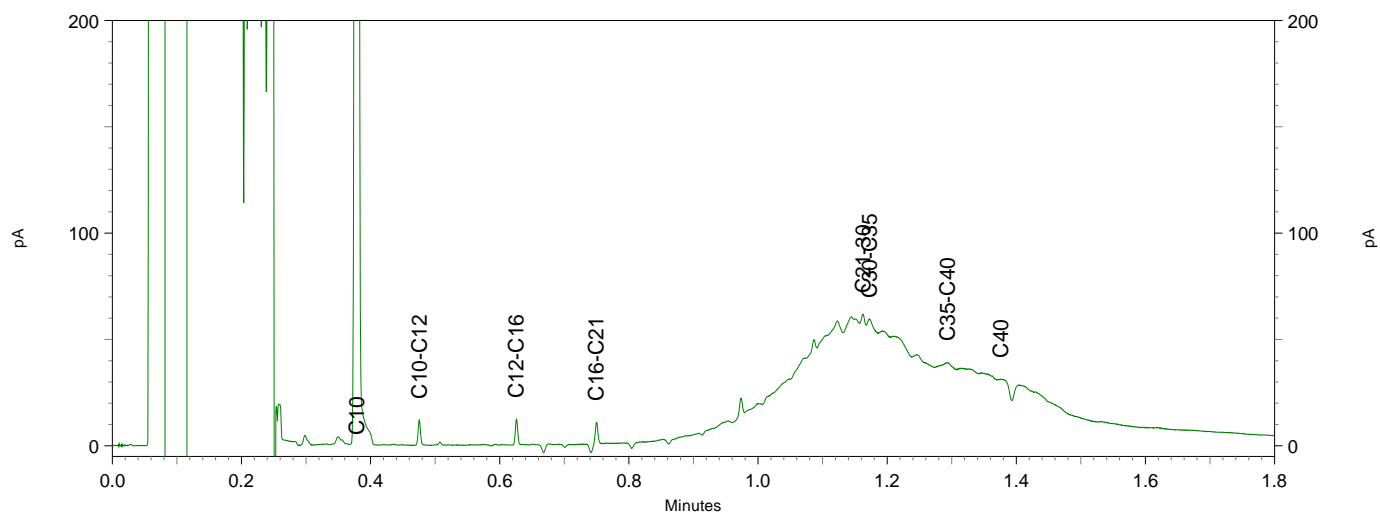
Chromatogram TPH/ Mineral Oil

Sample ID.: 10901048
 Certificate no.: 2019125636
 Sample description.: OG
 V
