## Verkennd Bodemonderzoek

Project: 2022-120

Locatie: Parallelweg 21a te de Krim

Datum: 31 mei 2022

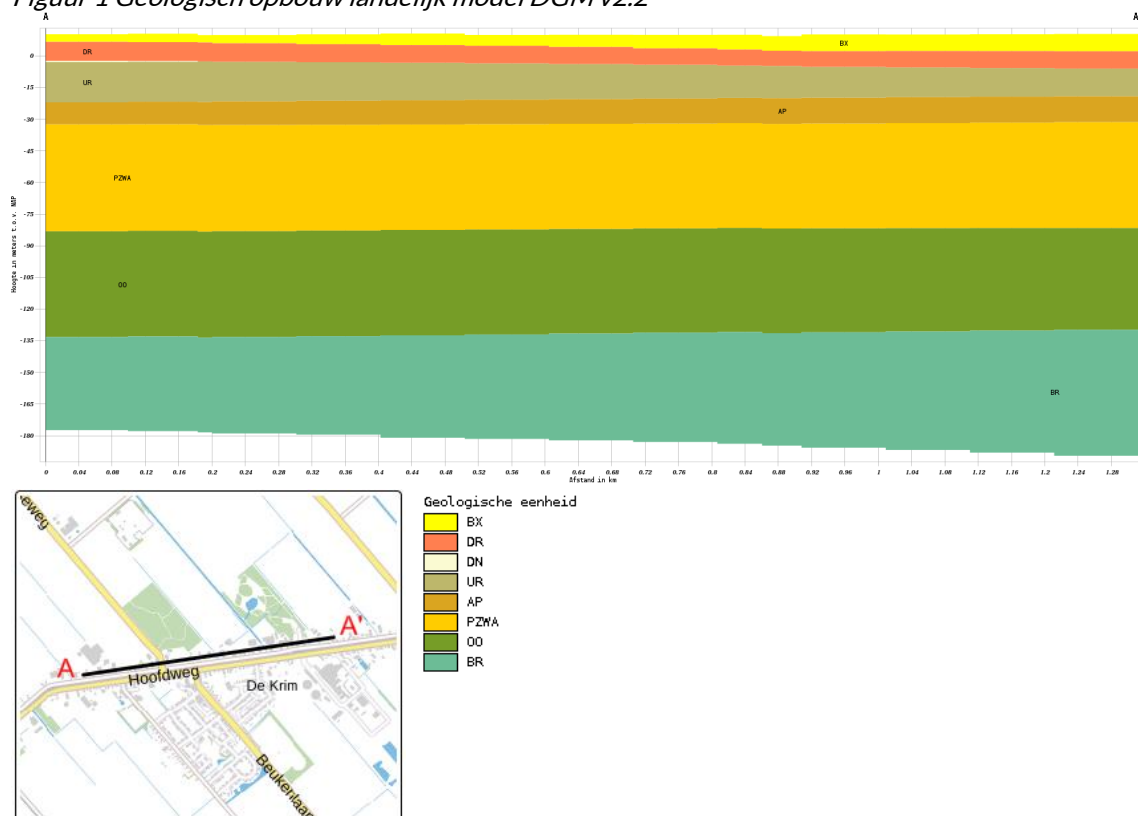
*Figuur 1 Geologisch opbouw landelijk model DGM v2.2*

De regionale geohydrologische bodemopbouw is weergegeven in onderstaande figuur.

De boorlocatie bevindt zich circa 10 meter boven NAP.

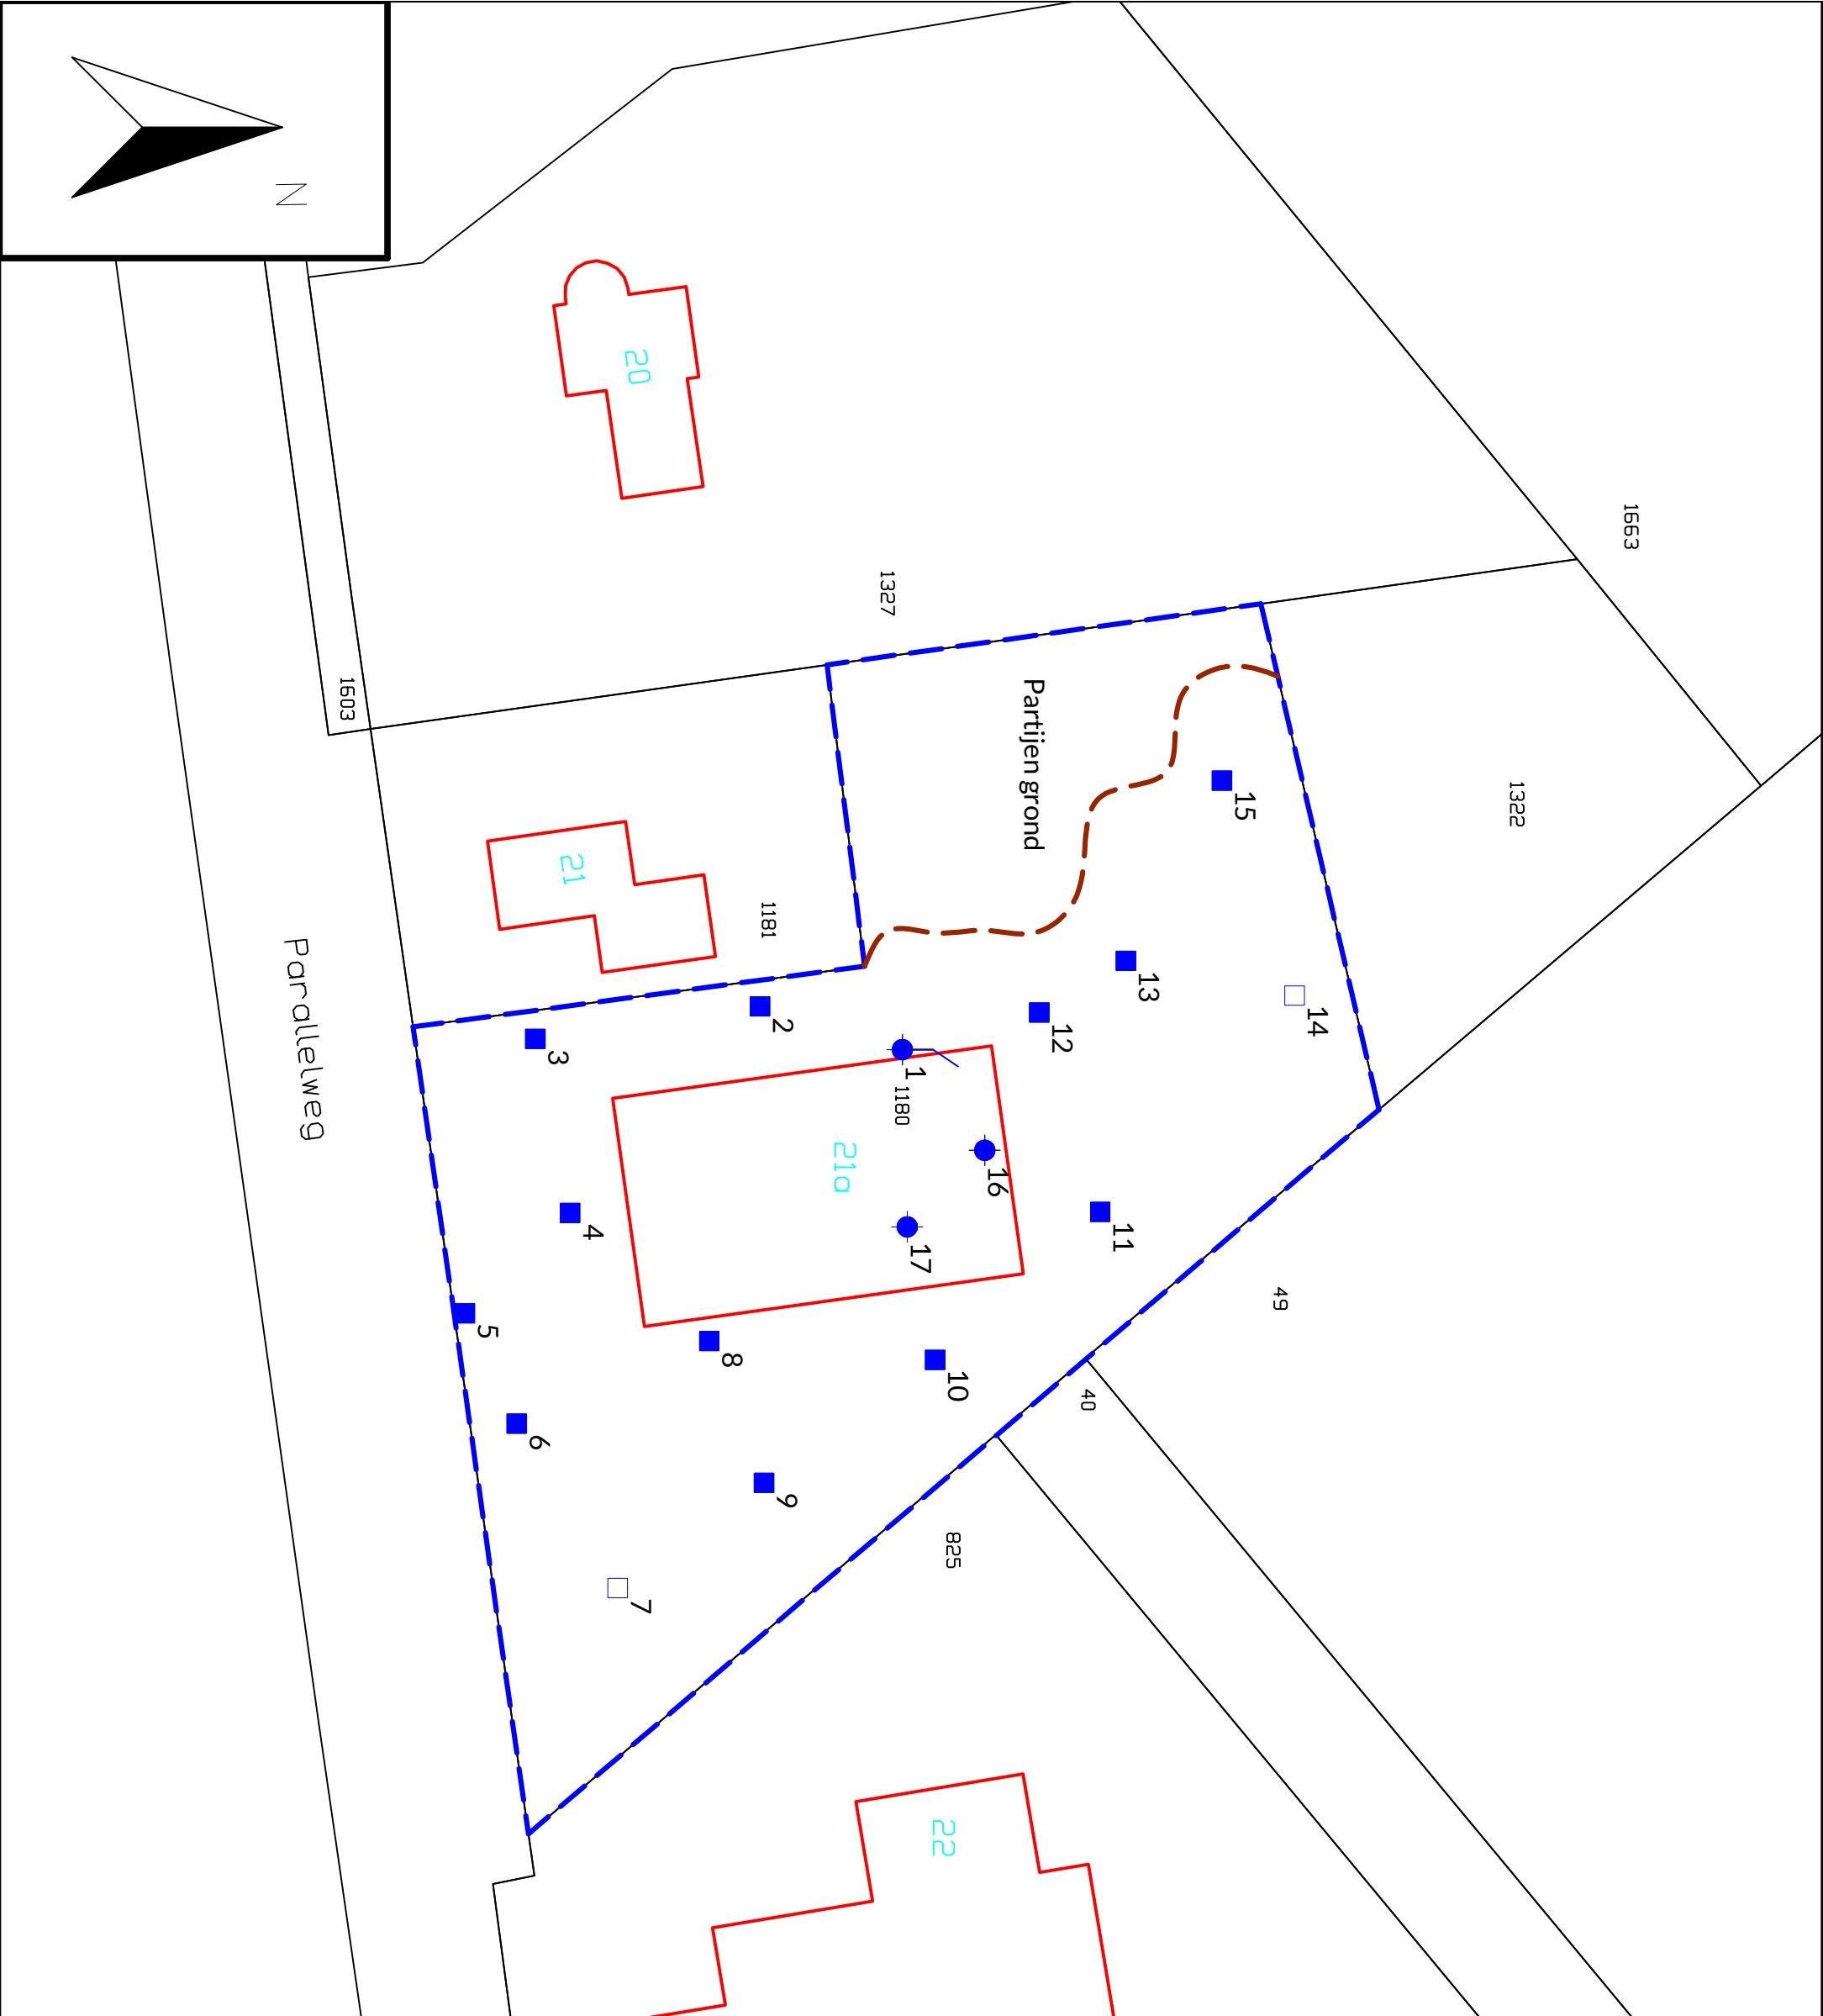
Overzichtstekening boorpunten

**Peilbuis**

**Boring tot 0.5 m -mv**

De veldwerkzaamheden zijn uitgevoerd op 11 mei 2022 (plaatsing peilbuis en monsternamen grond), 20 mei 2021 (monsternamen grondwater). De positie van de boorlocaties zijn weergegeven in bijlage III.

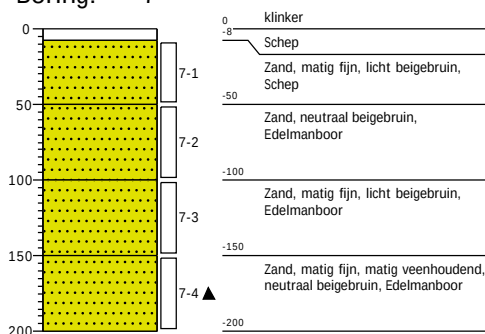
## Boring: 7

| Boring | Diepte boring (m -mv) | Traject (m -mv) | Grondsoort | Waargenomen bijzonderheden |
|---|---|---|---|---|
| 7 | 2,00 | 1,50 - 2,00 | Zand | matig veenhoudend |

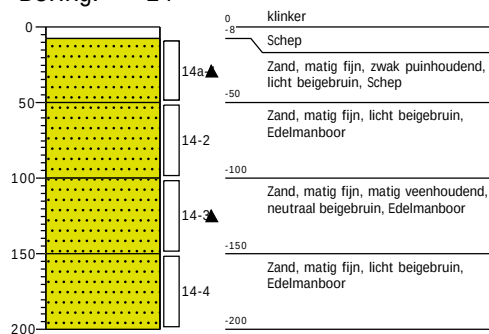
## Boring: 14

| Boring | Diepte boring (m -mv) | Traject (m -mv) | Grondsoort | Waargenomen bijzonderheden |
|---|---|---|---|---|
| 14 | 2,00 | 0,08 - 0,50 | Zand | zwak puinhoudend |
| | | 1,00 - 1,50 | Zand | matig veenhoudend |

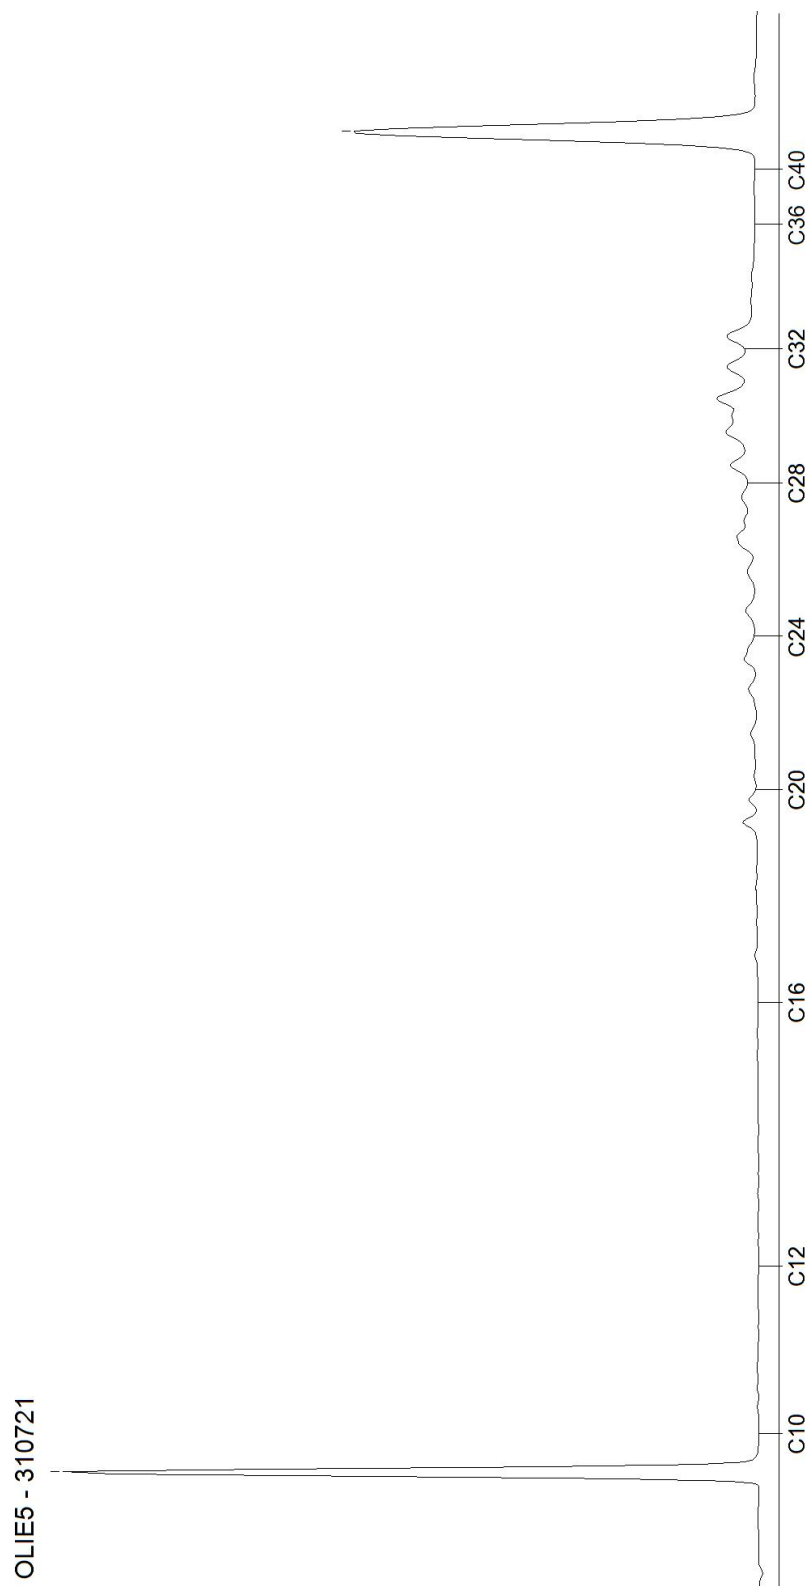
**Monster beschrijving: BM1**

CHROMATOGRAM for Order No. 1155660, Analysis No. 310721, created at 17.05.2022 10:48:13

| Monster | Traject (m-mv) | Samenstelling | Verhogingen |
|---|---|---|---|
| BM1 | 0,00 - 0,50 | 12 (0,08 - 0,50)<br>15 (0,00 - 0,50)<br>2 (0,08 - 0,50)<br>6 (0,08 - 0,50) | PAK 10 VROM* |

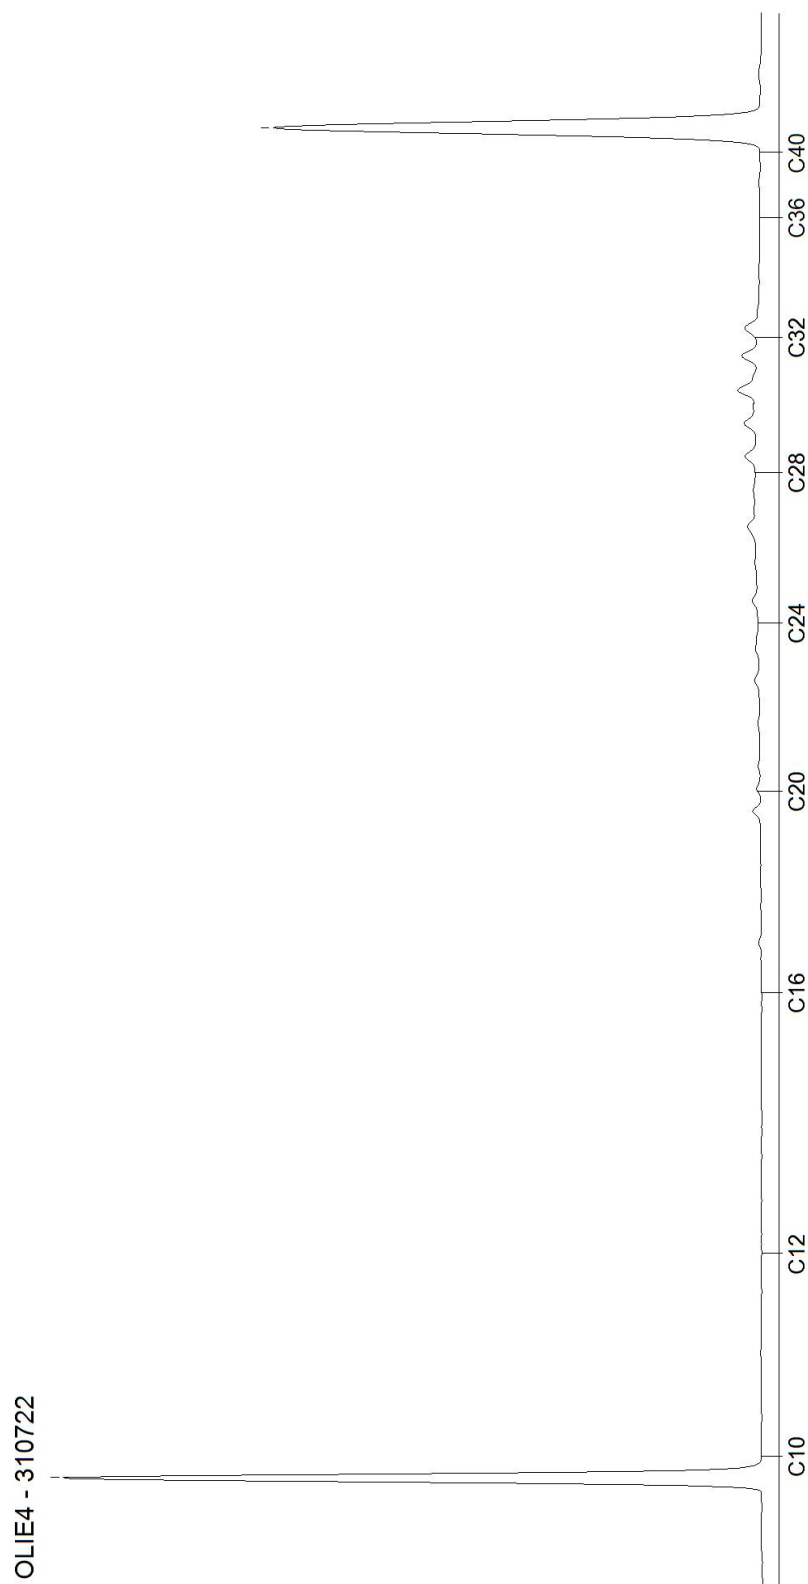
**Monster beschrijving: BM2**

CHROMATOGRAM for Order No. 1155660, Analysis No. 310722, created at 17.05.2022 13:48:23

| Monster | Traject (m-mv) | Samenstelling | Verhogingen |
|---|---|---|---|
| BM2 | 0,08 - 0,50 | 4 (0,08 - 0,50)<br>5 (0,08 - 0,50)<br>8 (0,08 - 0,50)<br>9 (0,08 - 0,50) | PAK 10 VROM* |

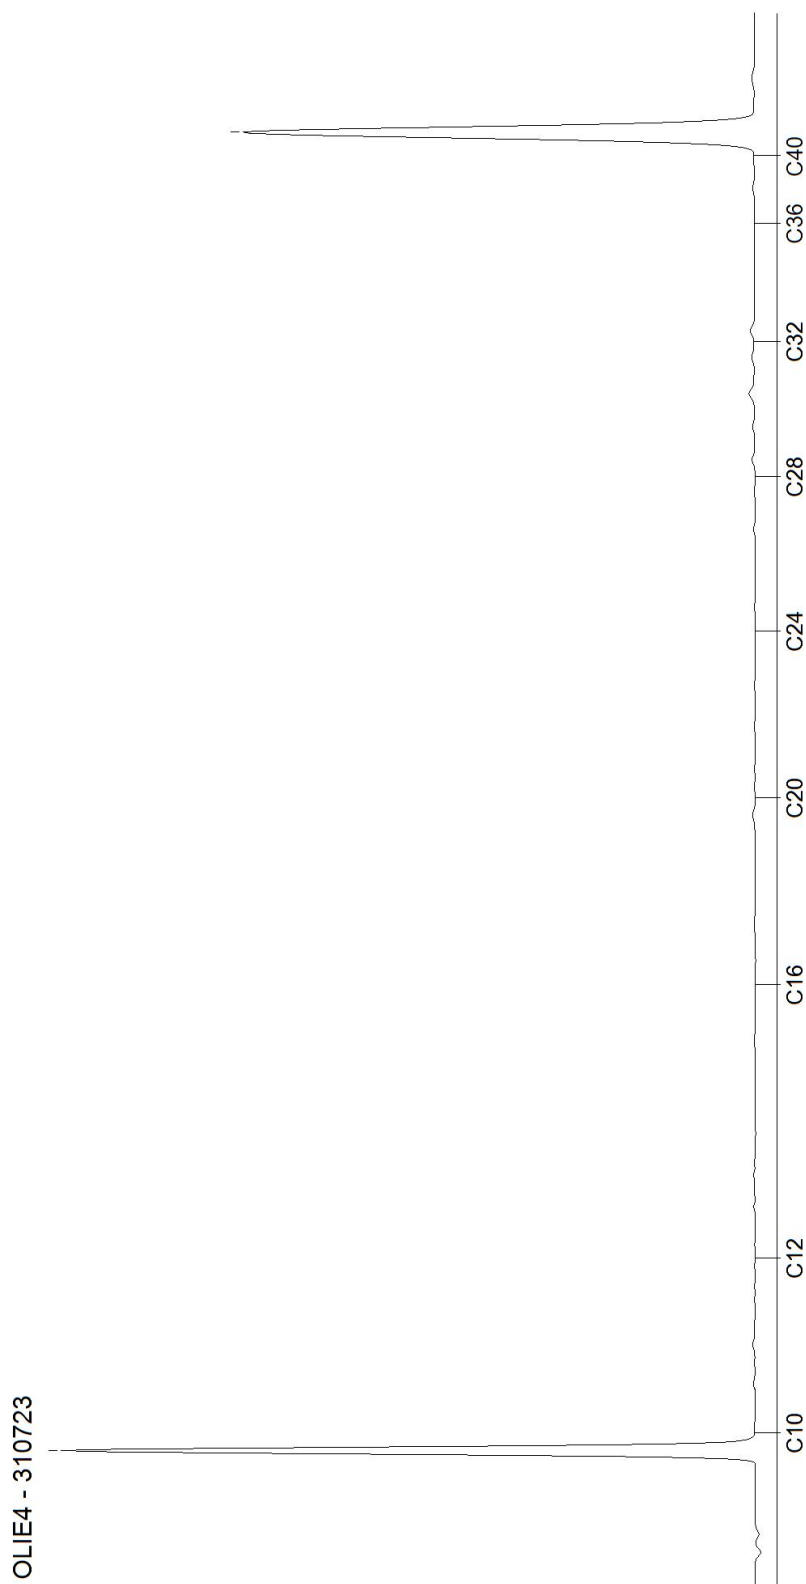
**Monster beschrijving: BM3**

CHROMATOGRAM for Order No. 1155660, Analysis No. 310723, created at 17.05.2022 07:44:41

| Monster | Traject (m-mv) | Samenstelling | Verhogingen |
|---|---|---|---|
| BM3 | 0,08 - 0,50 | 10 (0,08 - 0,50)<br>11 (0,08 - 0,50)<br>13 (0,08 - 0,50)<br>14 (0,08 - 0,50) | - |

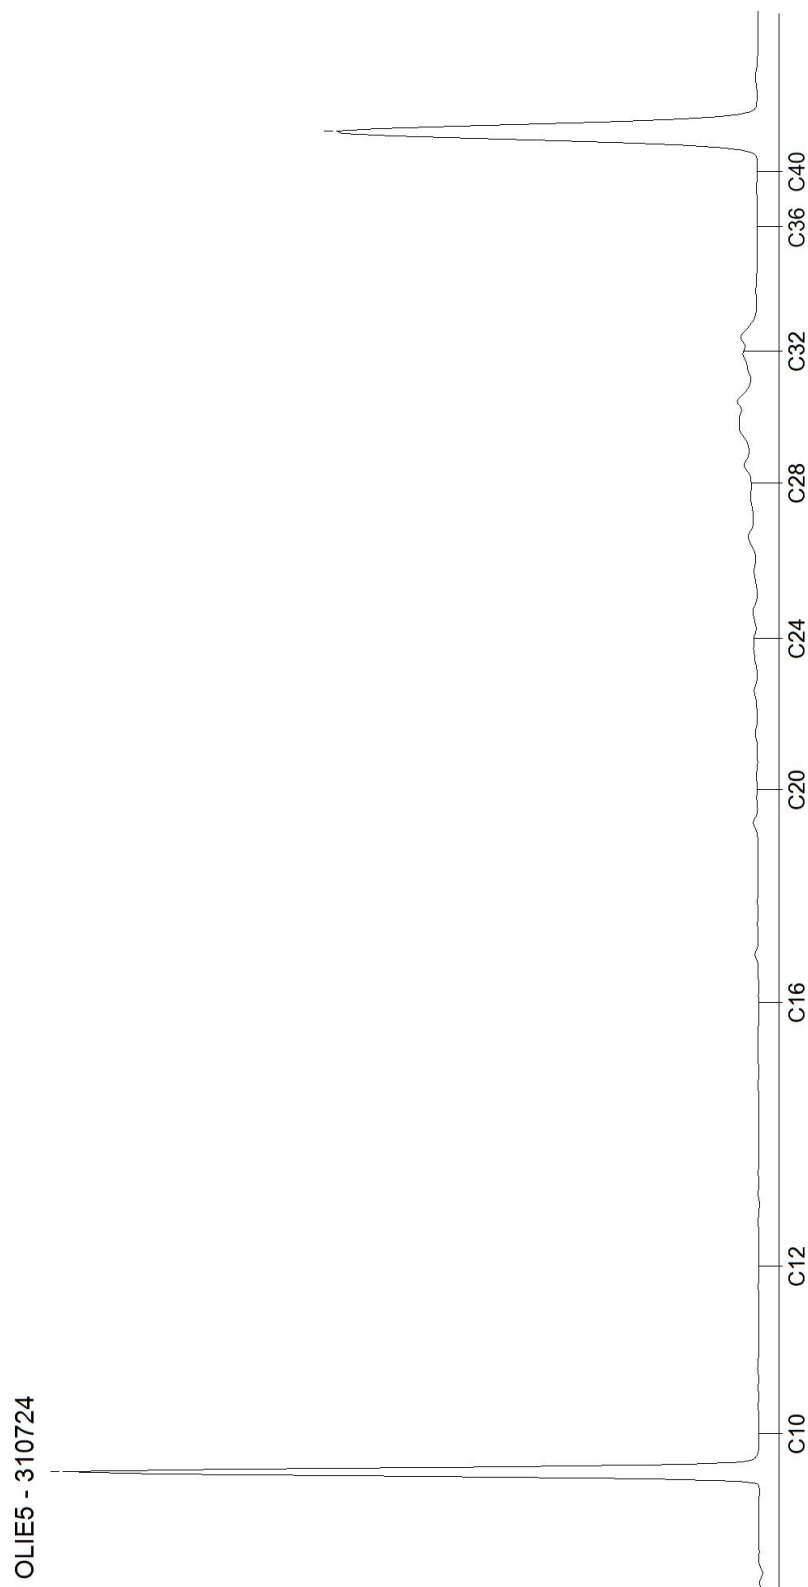
**Monster beschrijving: OM1**

CHROMATOGRAM for Order No. 1155660, Analysis No. 310724, created at 17.05.2022 10:48:13

| Monster | Traject (m-mv) | Samenstelling | Verhogingen |
|---|---|---|---|
| OM1 | 0,50 - 2,00 | 1 (0,50 - 1,00)<br>1 (1,00 - 1,50)<br>1 (1,50 - 2,00)<br>14 (0,50 - 1,00)<br>14 (1,00 - 1,50)<br>14 (1,50 - 2,00)<br>7 (0,50 - 1,00)<br>7 (1,00 - 1,50)<br>7 (1,50 - 2,00) | - |

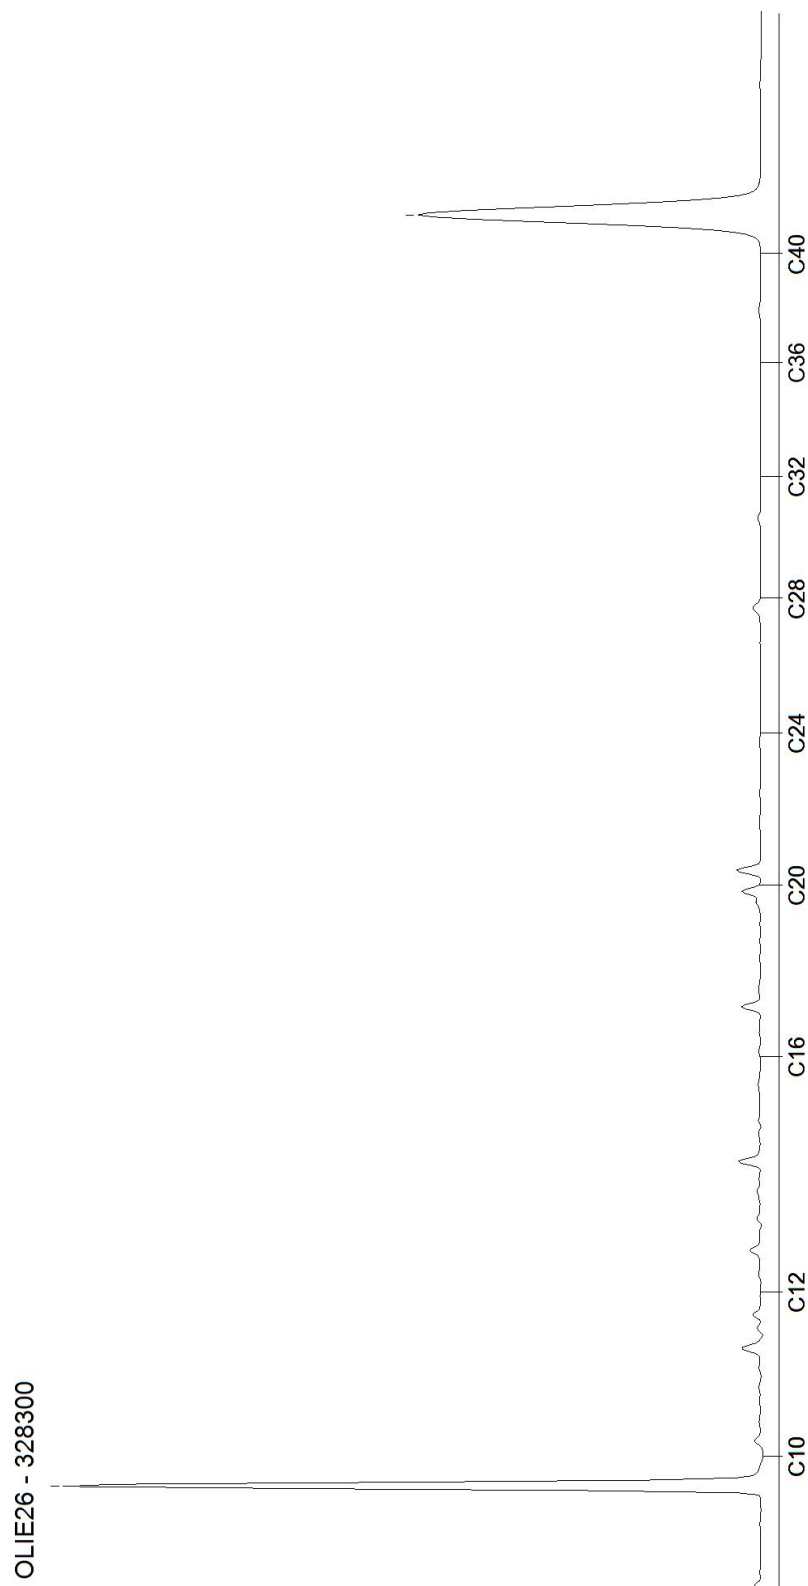
**Monster beschrijving: Pb1wm1**

CHROMATOGRAM for Order No. 1158828, Analysis No. 328300, created at 24.05.2022 05:56:11

| Monster | Traject (m-mv) | Samenstelling | Verhogingen |
|---|---|---|---|
| Pb1wm1 | 2,20 - 3,20 | Pb1 | - |
