Verkennend Bodemonderzoek

Project: 2022-046

Locatie: Gramsbergerweg 88 te Hardenberg

Datum: 30 juni 2022

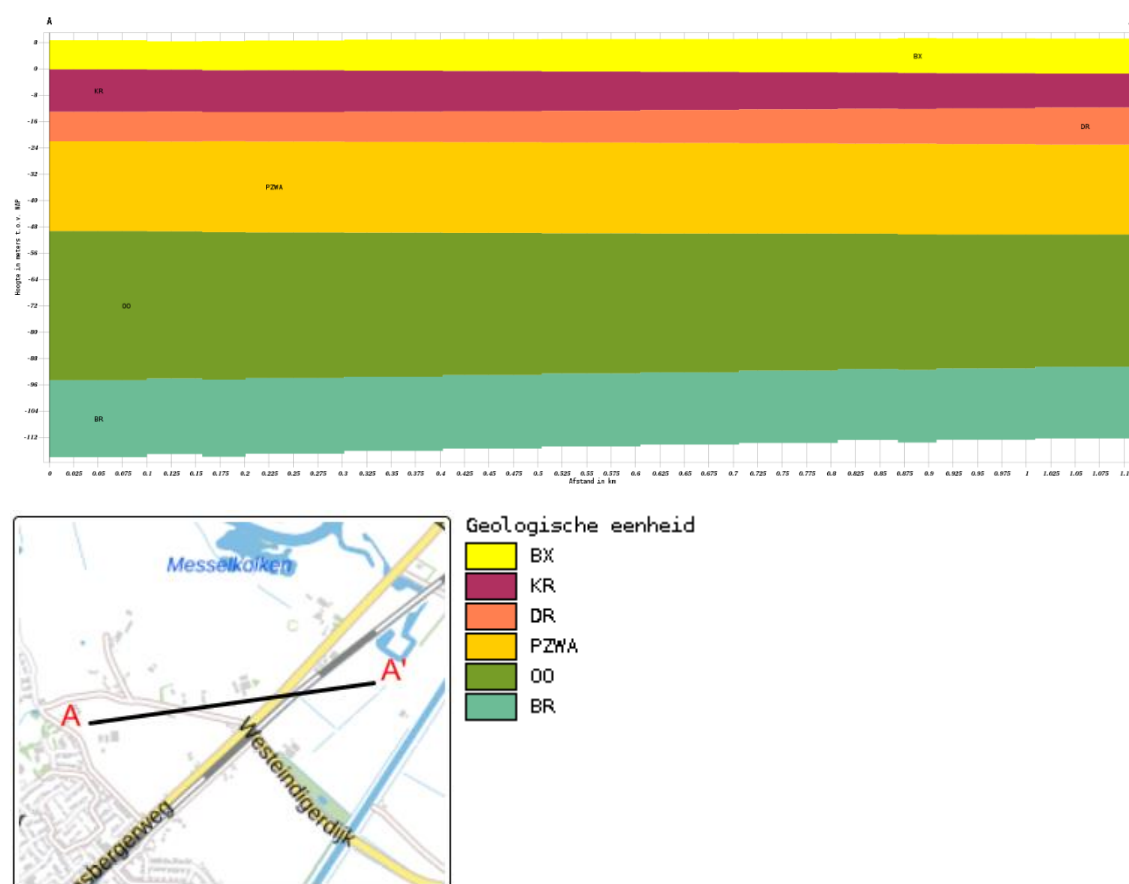
Figuur 1 Geologisch opbouw landelijk model DGM v2.2

De regionale geohydrologische bodemopbouw is weergegeven in onderstaande figuur.

De boorlocatie bevindt zich circa 9 meter boven NAP. De regionale grondwaterstroming is noordwestelijk.

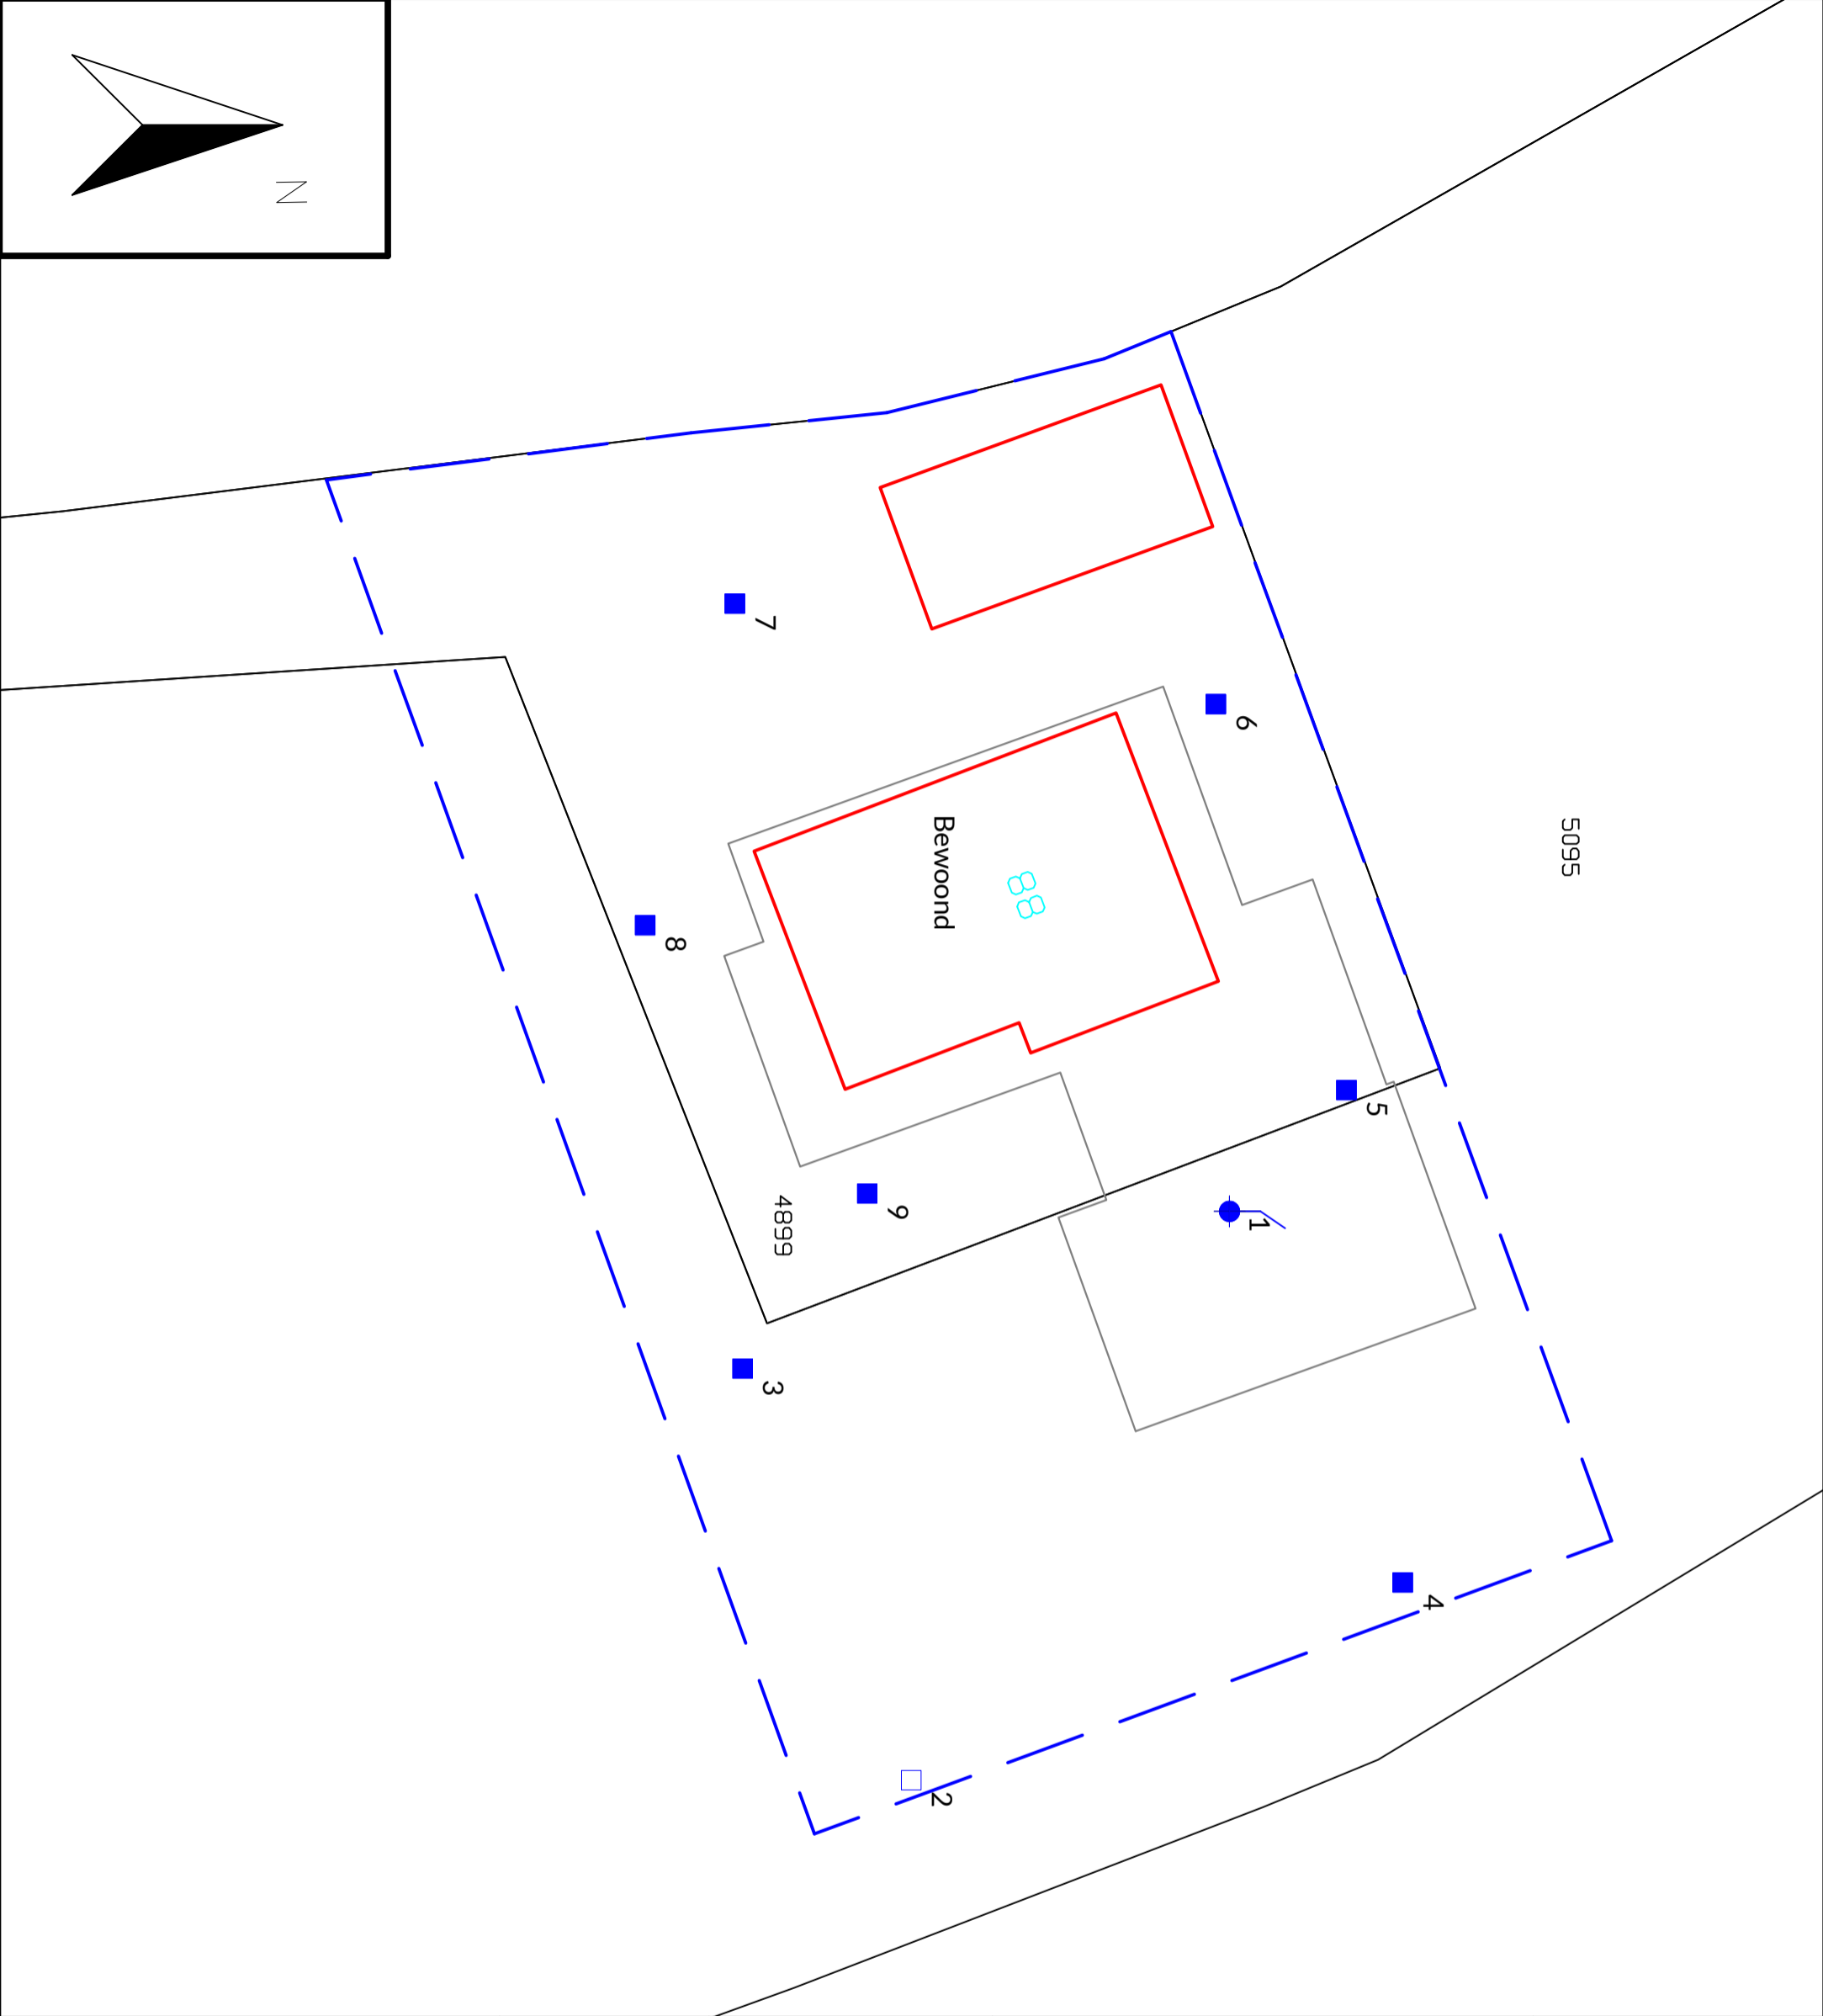
Overzichtstekening boorpunten

Peilbuis

Boring tot 0.5 m -mv

Boring tot 2.0 m -mv

Boorgat 0.3x0.3x0.5

Boring tot 2.0 m -mv (edelmanboor Ø 12cm) 	<p>5019 Perceelnummers</p> <p>— Kadastrale grens</p> <p>— Bestaande bebouwing</p> <p>22 Huisnummer</p> <p>— — Onderzoeklocatie</p>	<p>Project nr.: 2022-046</p> <p>Datum: juni 2022</p> <p>Schaal: 1:200</p> <p>Kadastrale gemeente: Ambt-Hardenberg</p> <p>Sectie: Z</p> <p>Perceel: 4899, 5095</p>	<p>0 2 4 6 8 10 meter</p>

De veldwerkzaamheden zijn uitgevoerd op 16 juni 2022 (plaatsing peilbuis en monsternamen grond), en 24 juni 2022 (monsternamen grondwater). De positie van de boorlocaties zijn weergegeven in bijlage III.

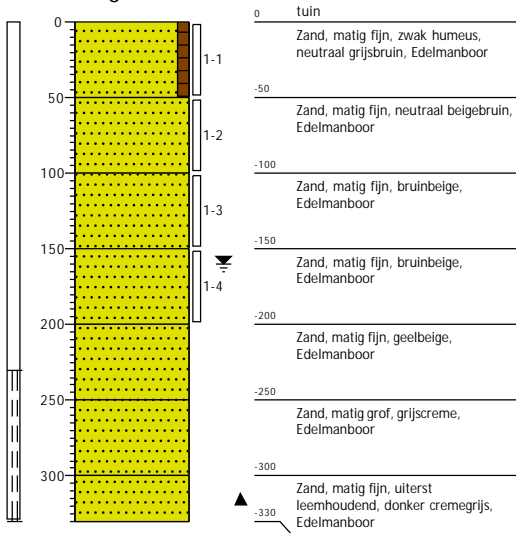
Boring: 1

X: 240733.94
 Y: 511748.29
 Datum: 16-6-2022
 GWS: 160

Boring/Gat	Diepte boring (m -mv)	Traject (m -mv)	Grondsoort	Waargenomen bijzonderheden
1	3,30	3,00 - 3,30	Zand	uiterst leemhoudend
6	0,50	0,00 - 0,50	Zand	zwak wortelhoudend
7	0,50	0,08 - 0,50		volledig puin

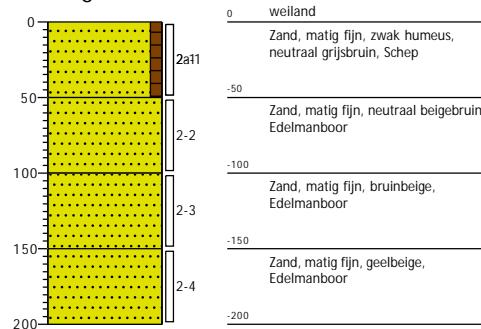
Boring: 2

X: 240752.26
 Y: 511738.68
 Datum: 16-6-2022

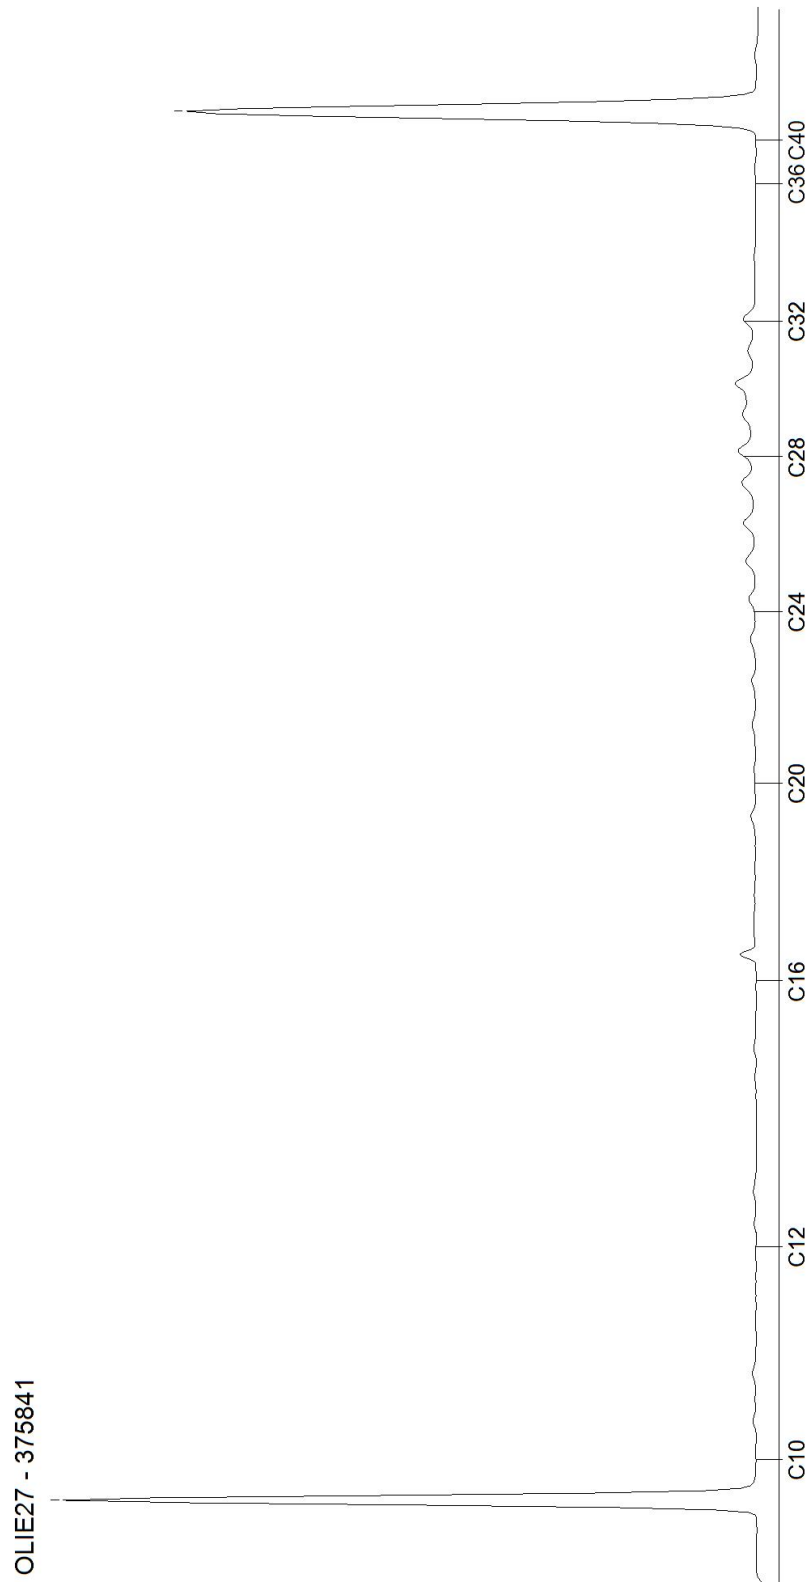
Monster beschrijving: BM1

CHROMATOGRAM for Order No. 1166823, Analysis No. 375841, created at 23.06.2022 12:33:14

In de bovengrondmengmonsters BM1 en BM2 zijn geen verhogingen aangetroffen. In het ondergrondmengmonster OM1 zijn eveneens geen verhogingen aangetroffen.

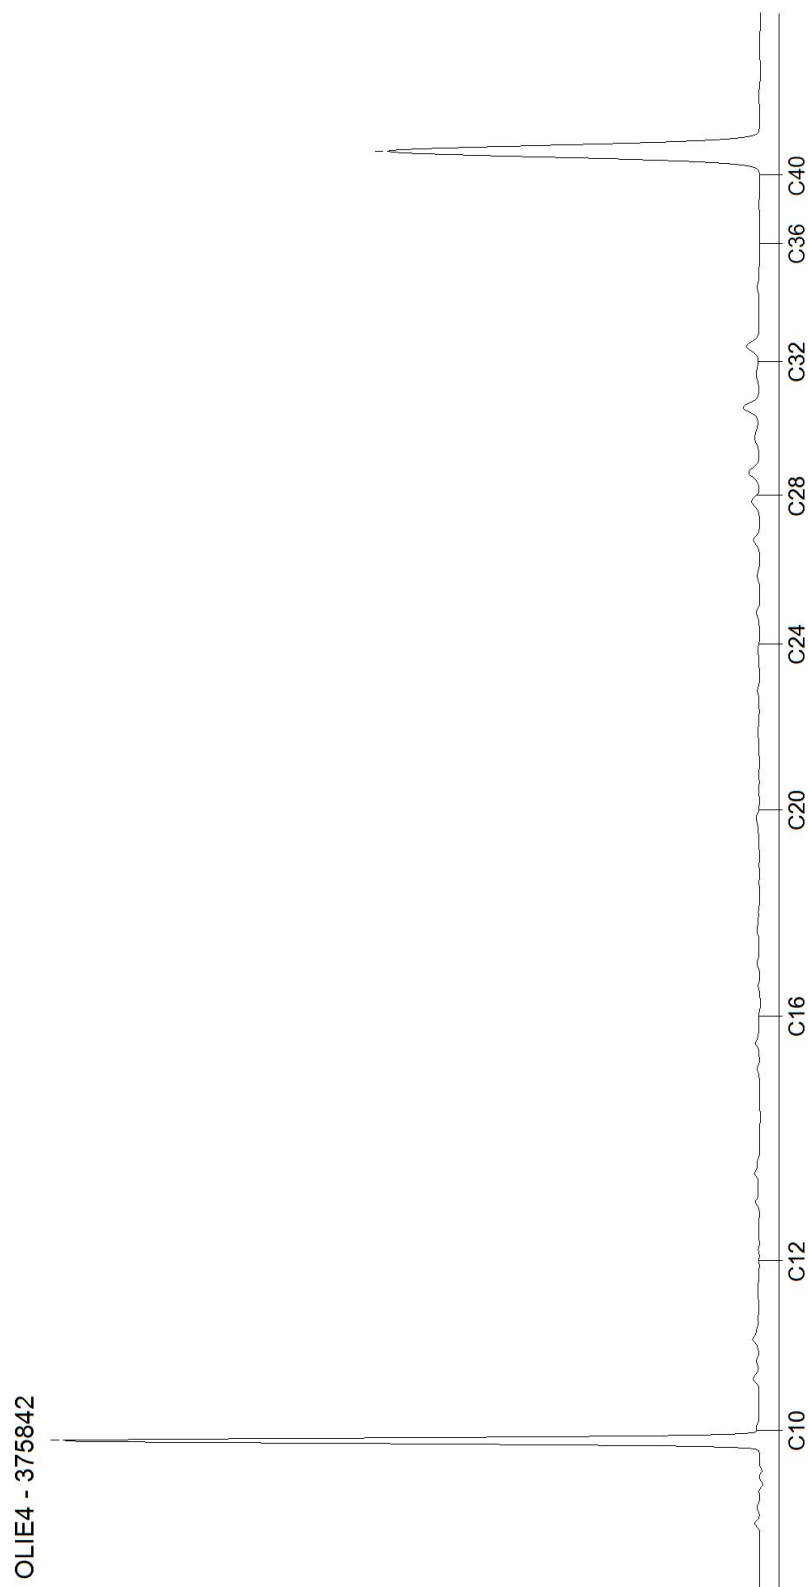
Monster beschrijving: BM2

CHROMATOGRAM for Order No. 1166823, Analysis No. 375842, created at 23.06.2022 12:16:20

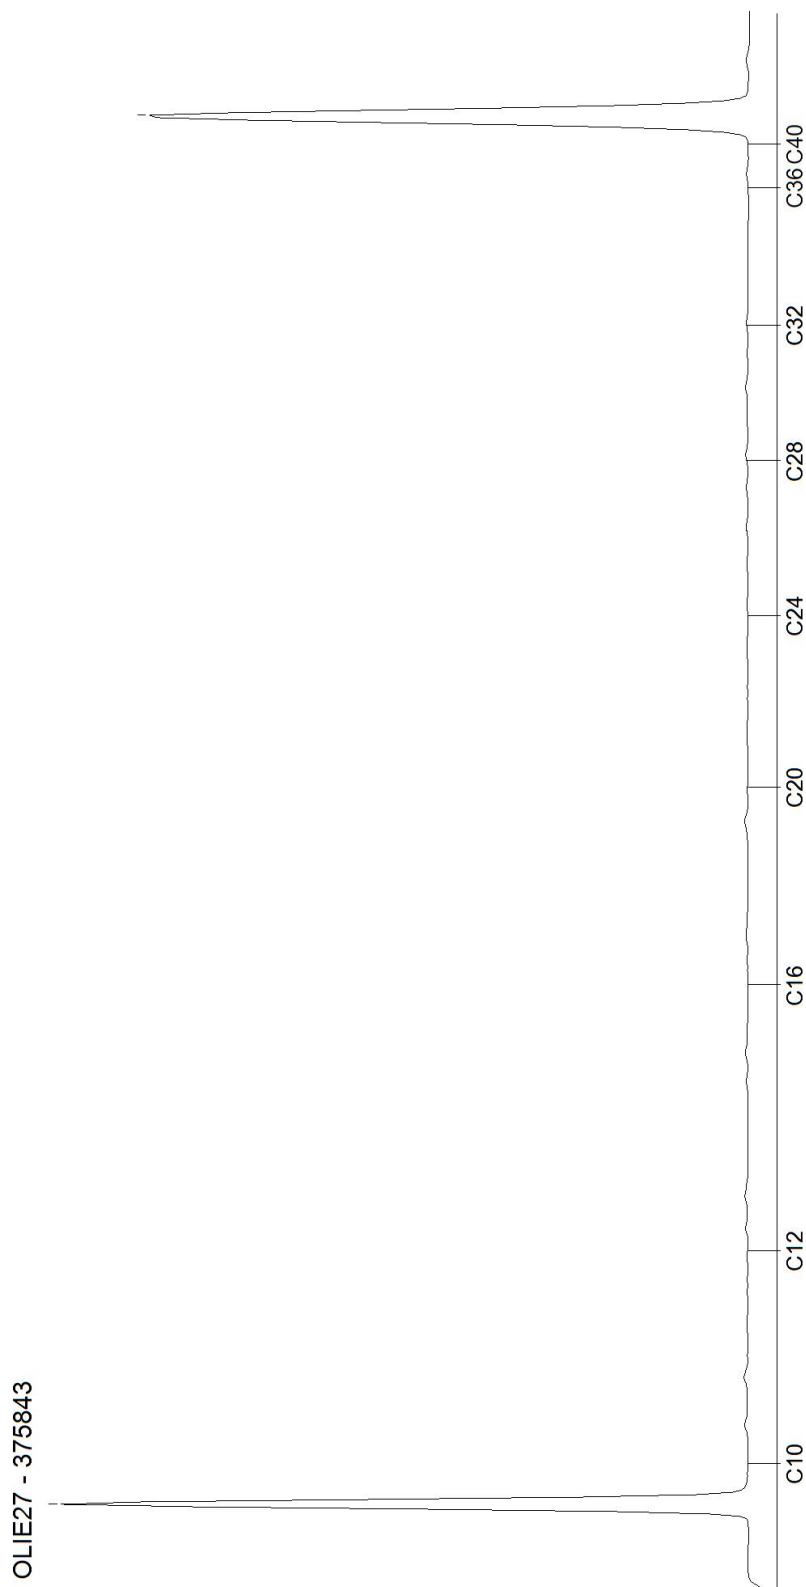
Monster beschrijving: OM1

CHROMATOGRAM for Order No. 1166823, Analysis No. 375843, created at 23.06.2022 12:33:14

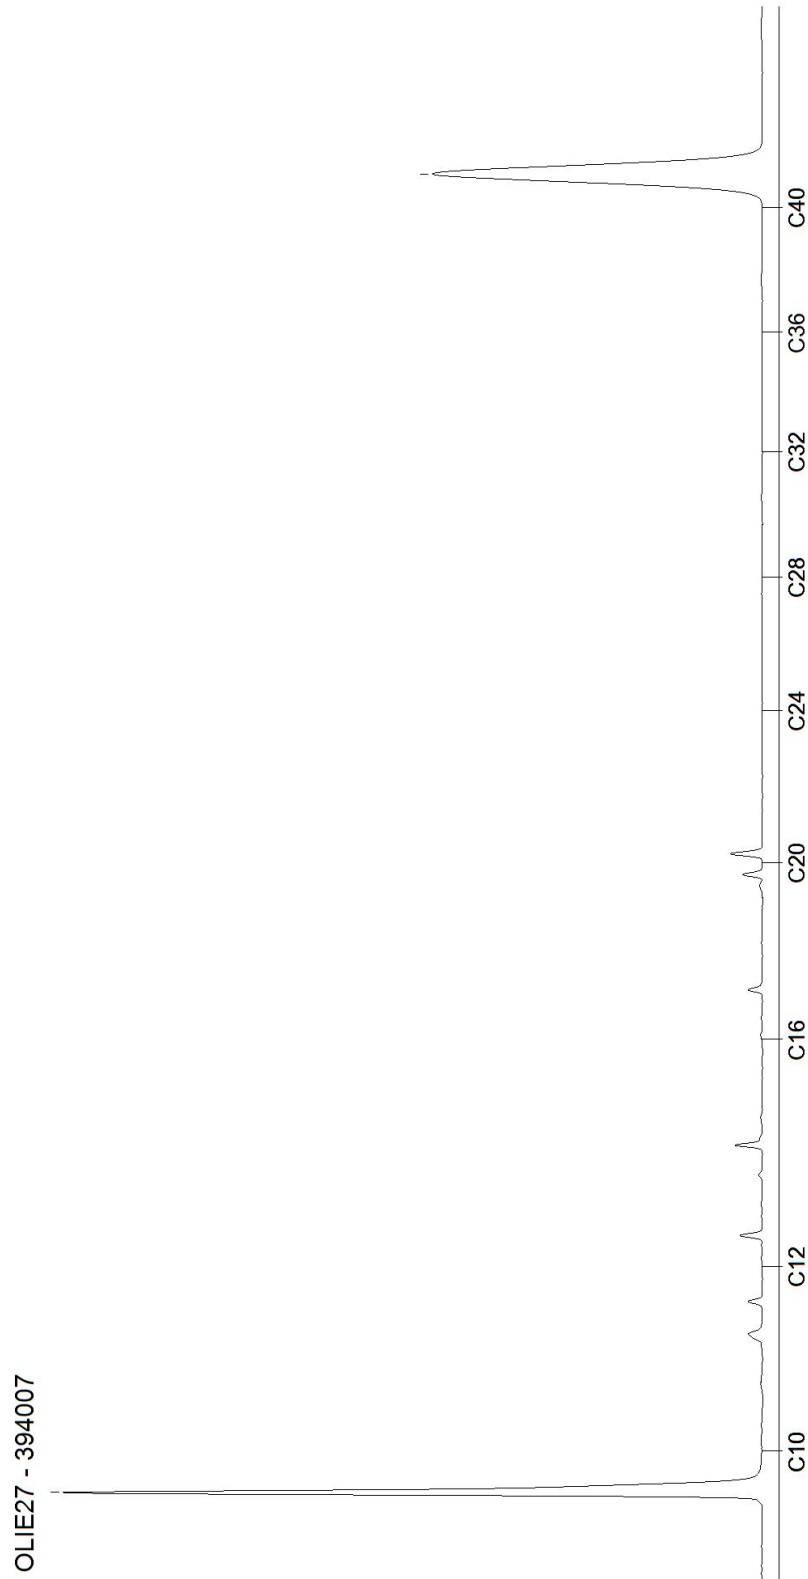
Monster beschrijving: Pb1wm1

CHROMATOGRAM for Order No. 1169640, Analysis No. 394007, created at 28.06.2022 10:09:00

In het grondwatermonster Pb1wm1 zijn lichte verhogingen cadmium en barium aangetroffen.
