## Verkennd Bodemonderzoek

Project: 2022-027

Locatie: Grote Esweg 6d te Diffelen

Datum: 5 mei 2022

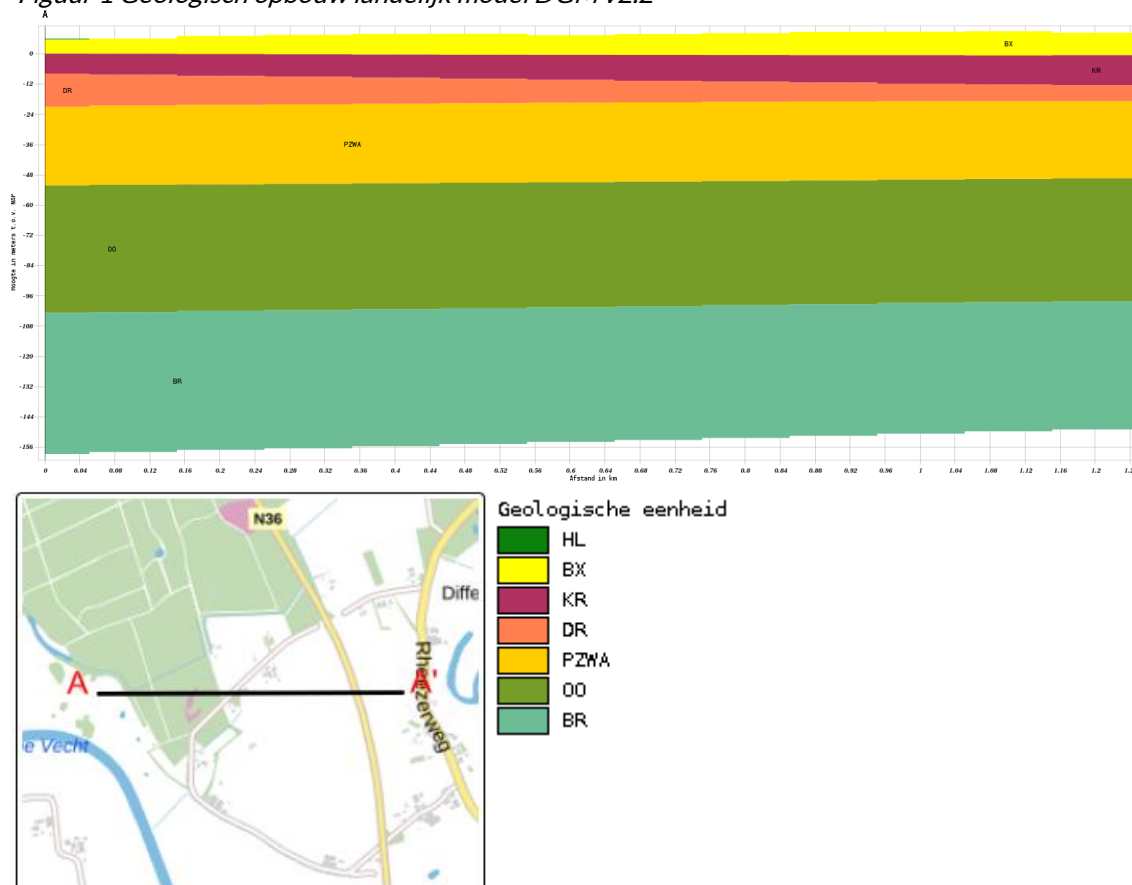
*Figuur 1 Geologisch opbouw landelijk model DGM v2.2*

De regionale geohydrologische bodemopbouw is weergegeven in onderstaande figuur.

De boorlocatie bevindt zich circa 7 meter boven NAP.

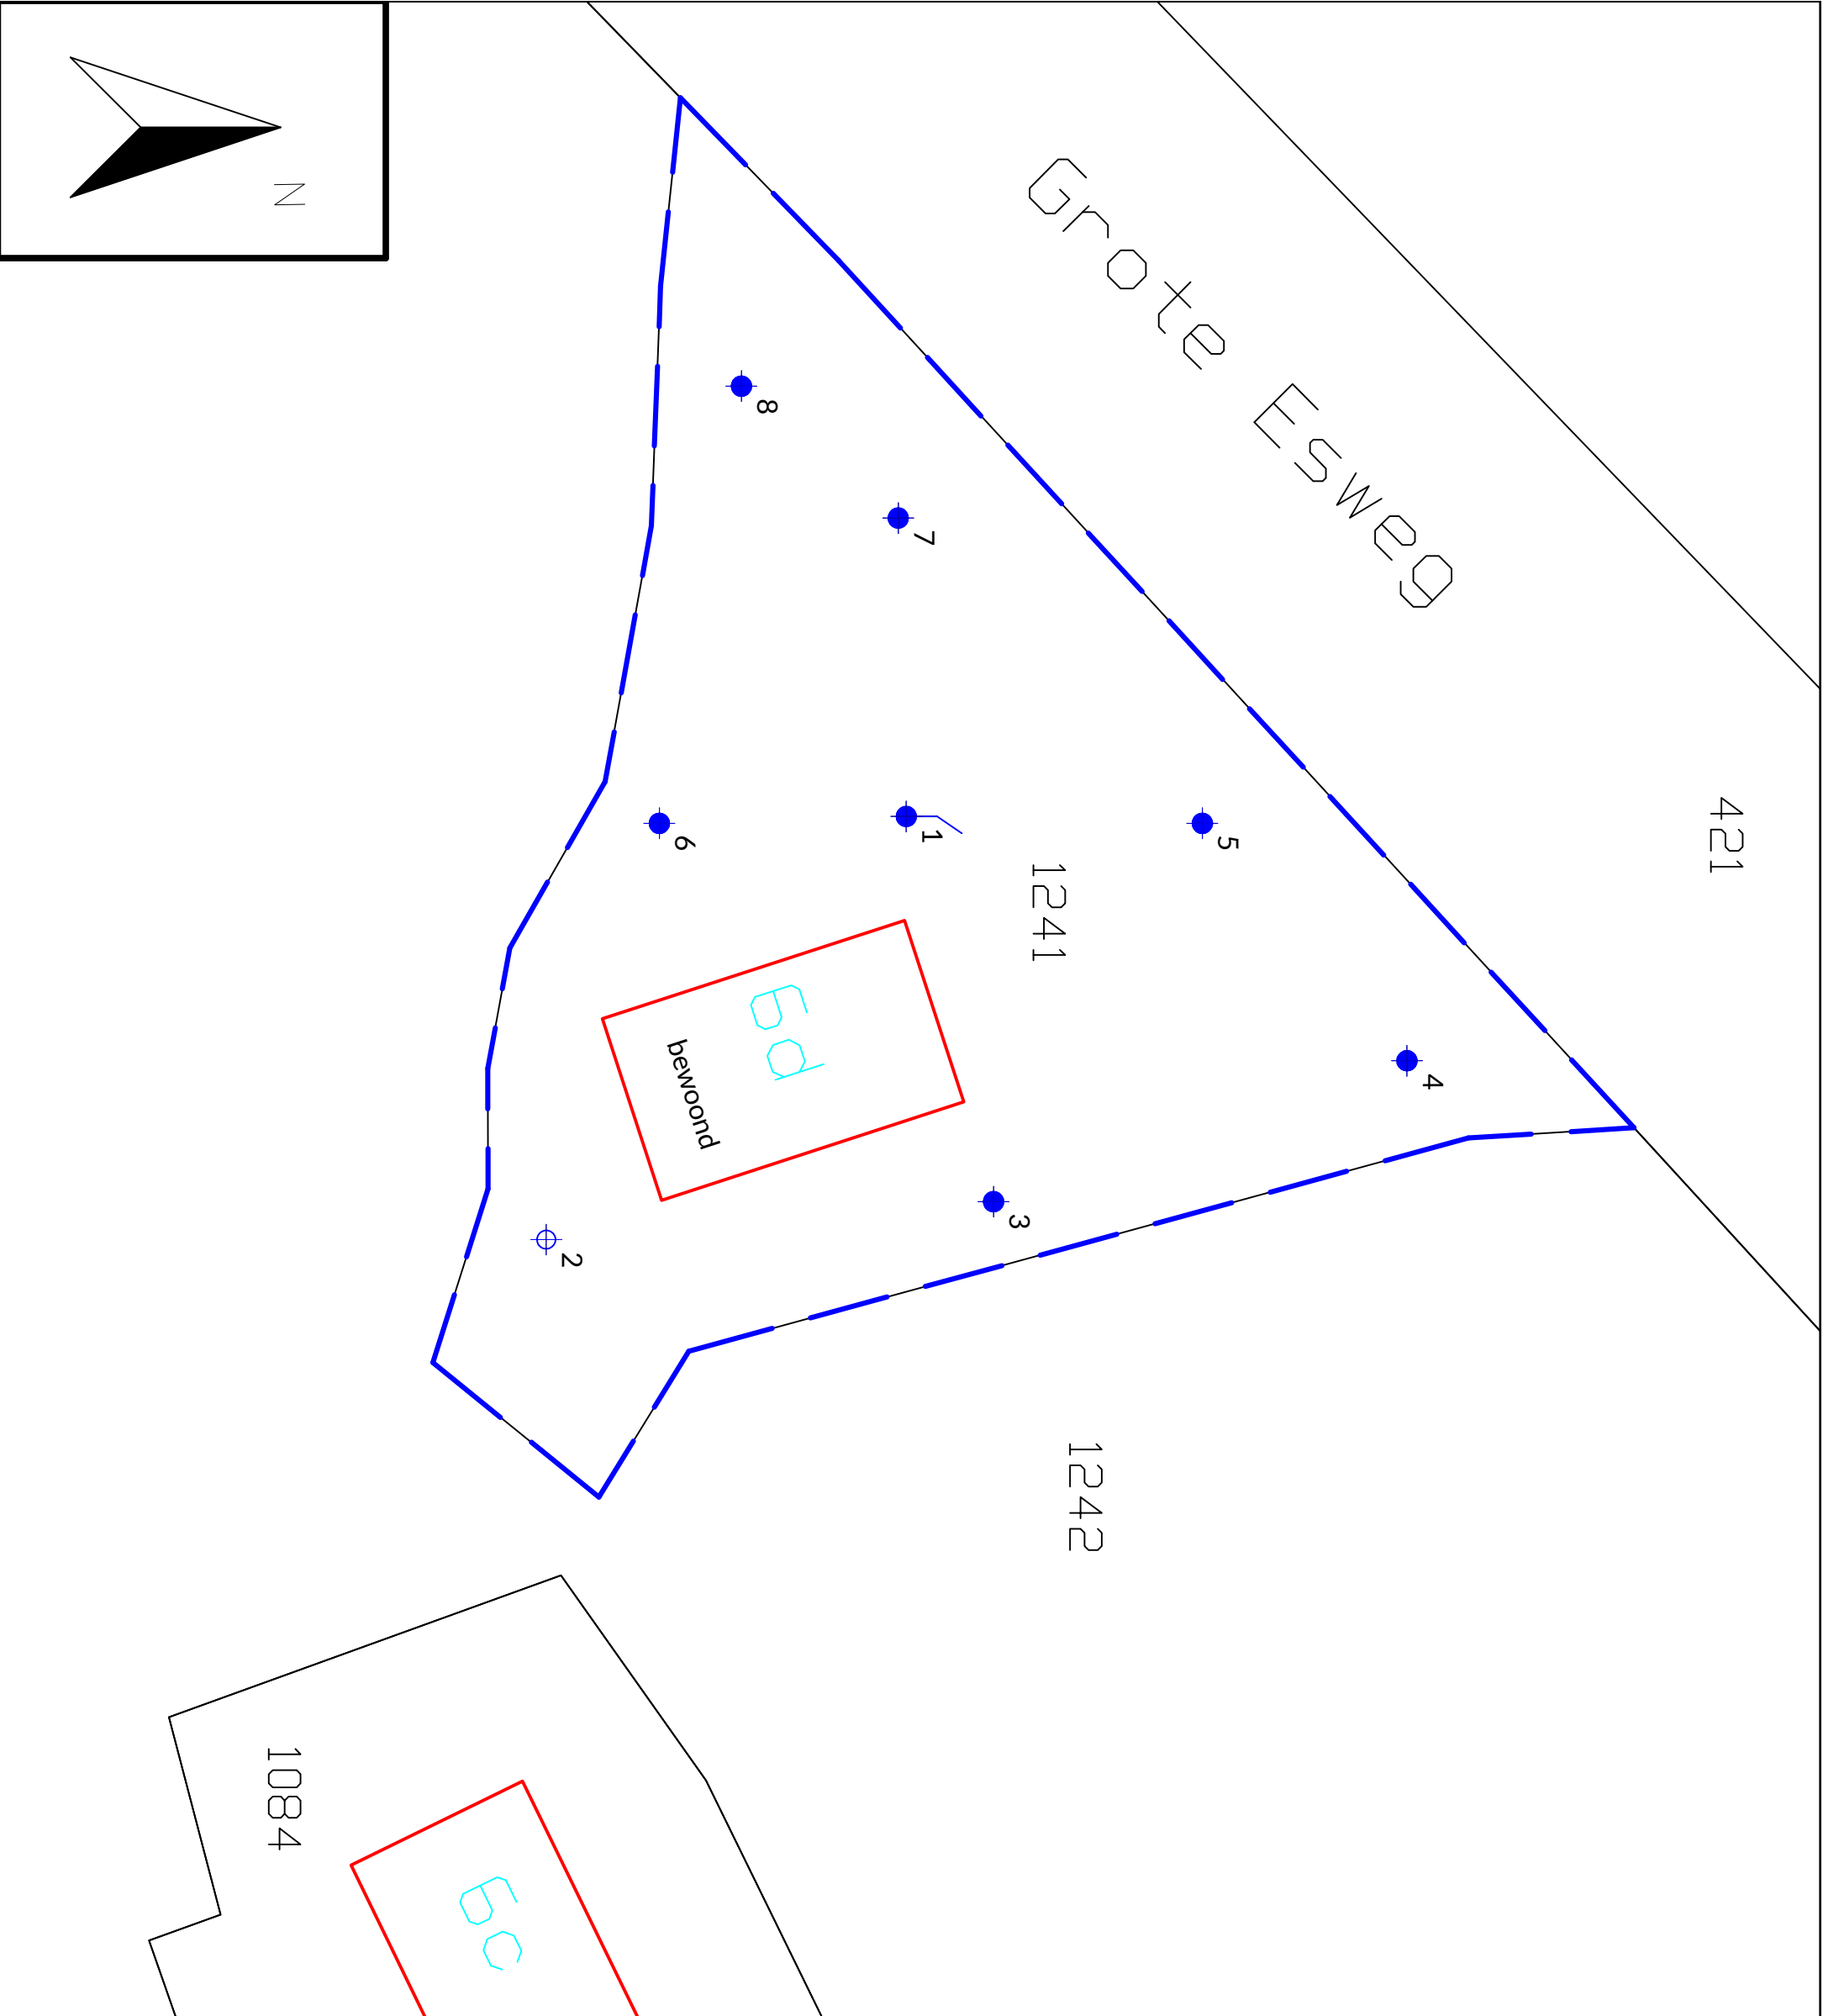
Overzichtstekening boorpunten

Peilbuis
-

Boring tot 0.5 m -mv
-

Boring tot 2.0 m -mv

De veldwerkzaamheden zijn uitgevoerd op 21 april 2022 (plaatsing peilbuis en monstername grond), 29 april 2022 (monstername grondwater). De positie van de boorlocaties zijn weergegeven in bijlage III.

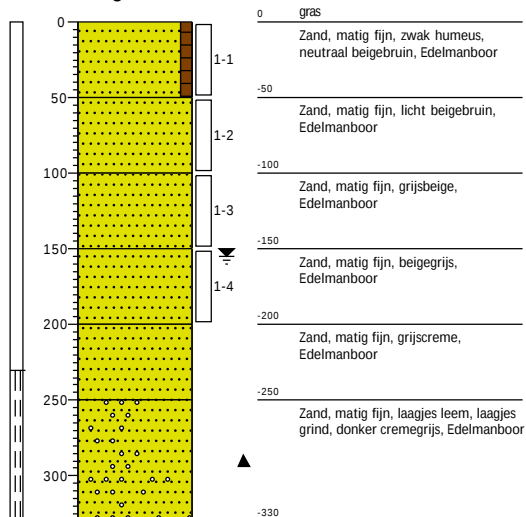
### Boring: 1

Datum: 21-4-2022  
GWS: 155

| Boring | Diepte boring (m -mv) | Traject (m -mv) | Grondsoort | Waargenomen bijzonderheden |
|---|---|---|---|---|
| 1 | 3,30 | 2,50 - 3,30 | Zand | laagjes leem, laagjes grind |

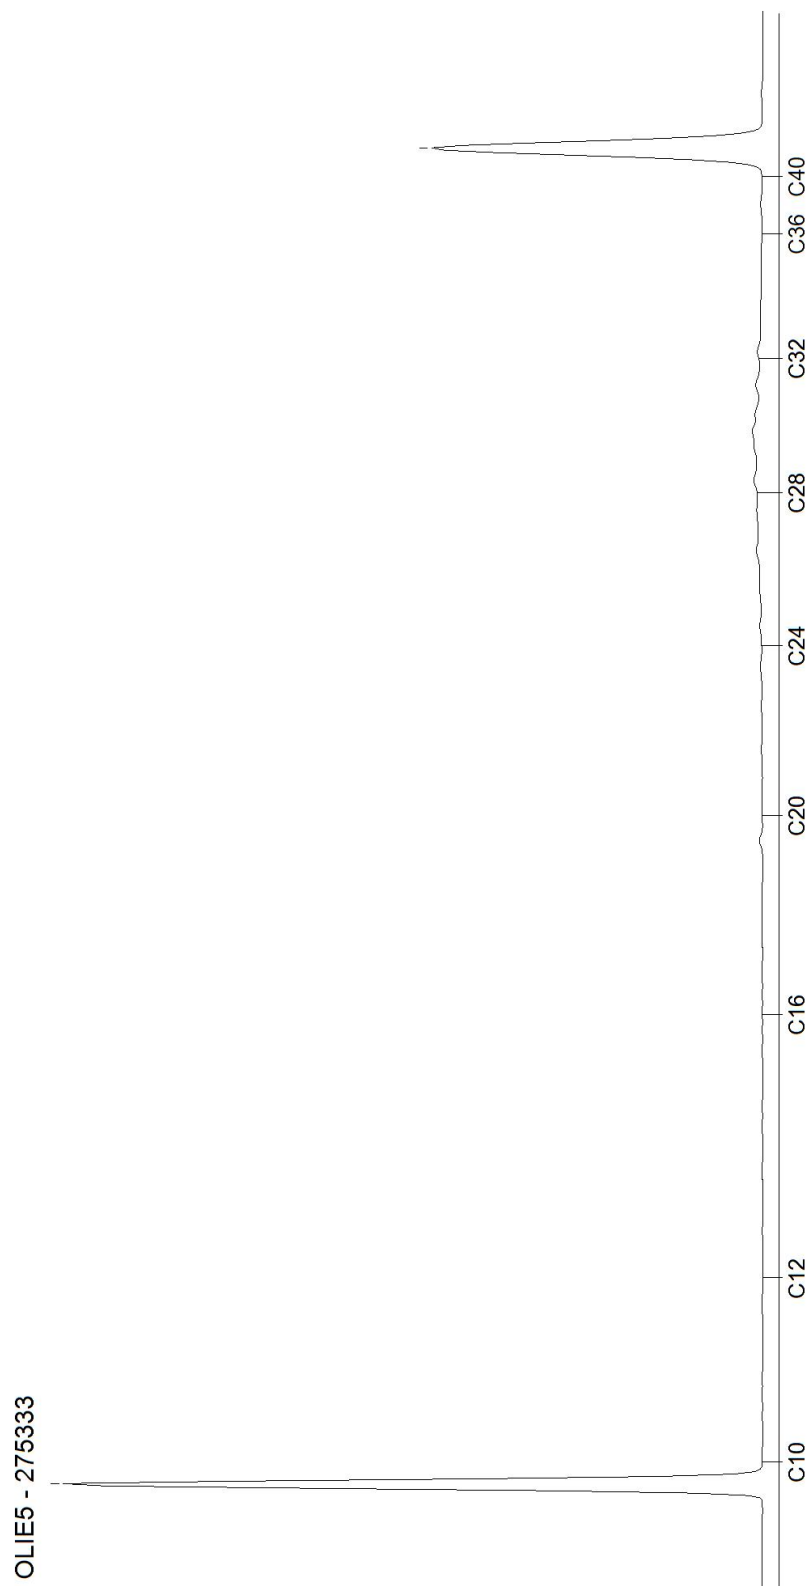
**Monster beschrijving: BM1**

CHROMATOGRAM for Order No. 1149261, Analysis No. 275333, created at 26.04.2022 07:50:17

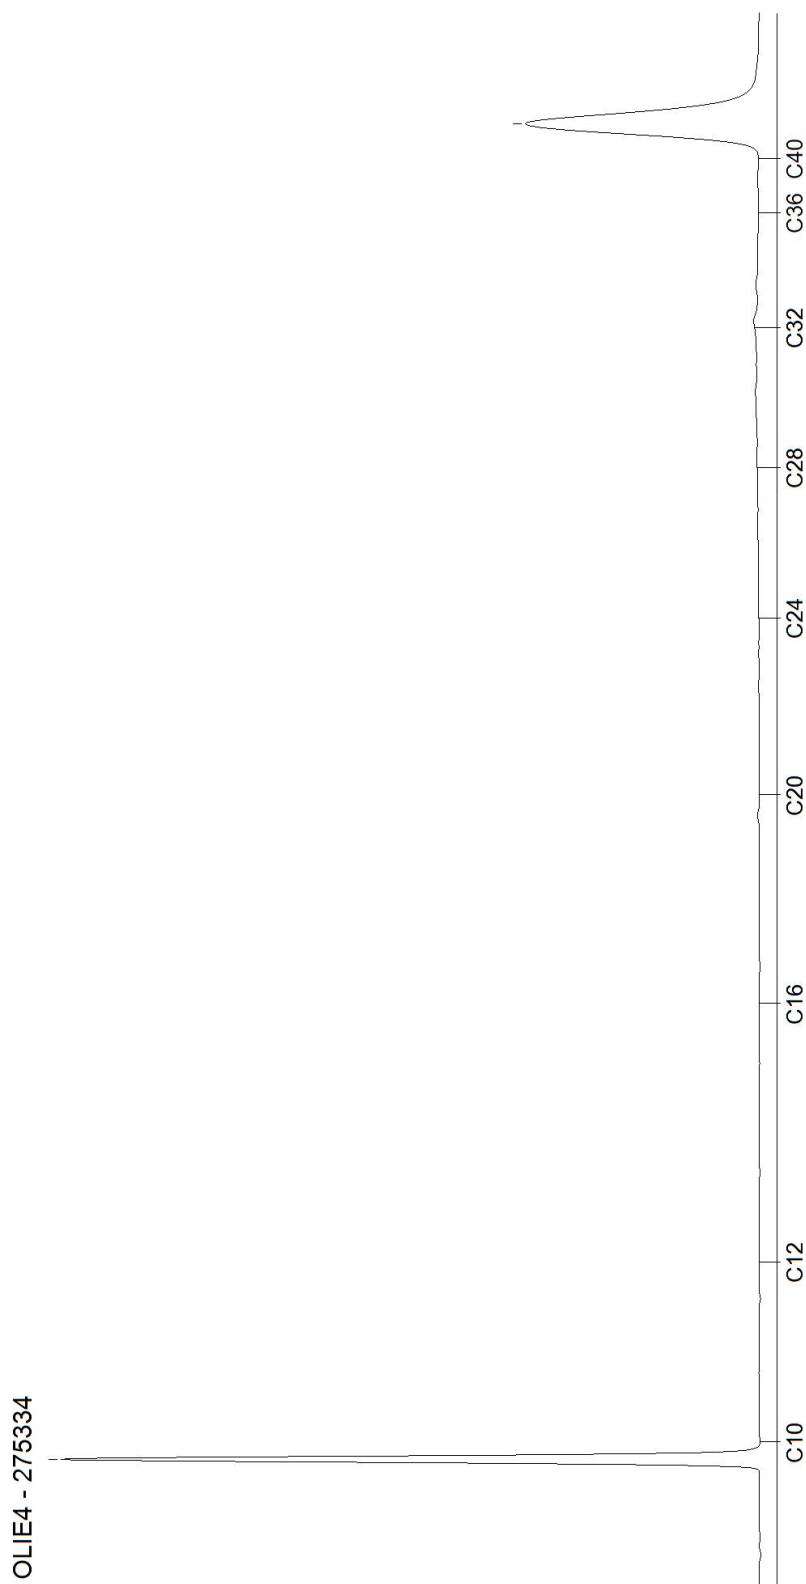
**Monster beschrijving: OM1**

CHROMATOGRAM for Order No. 1149261, Analysis No. 275334, created at 26.04.2022 05:47:37

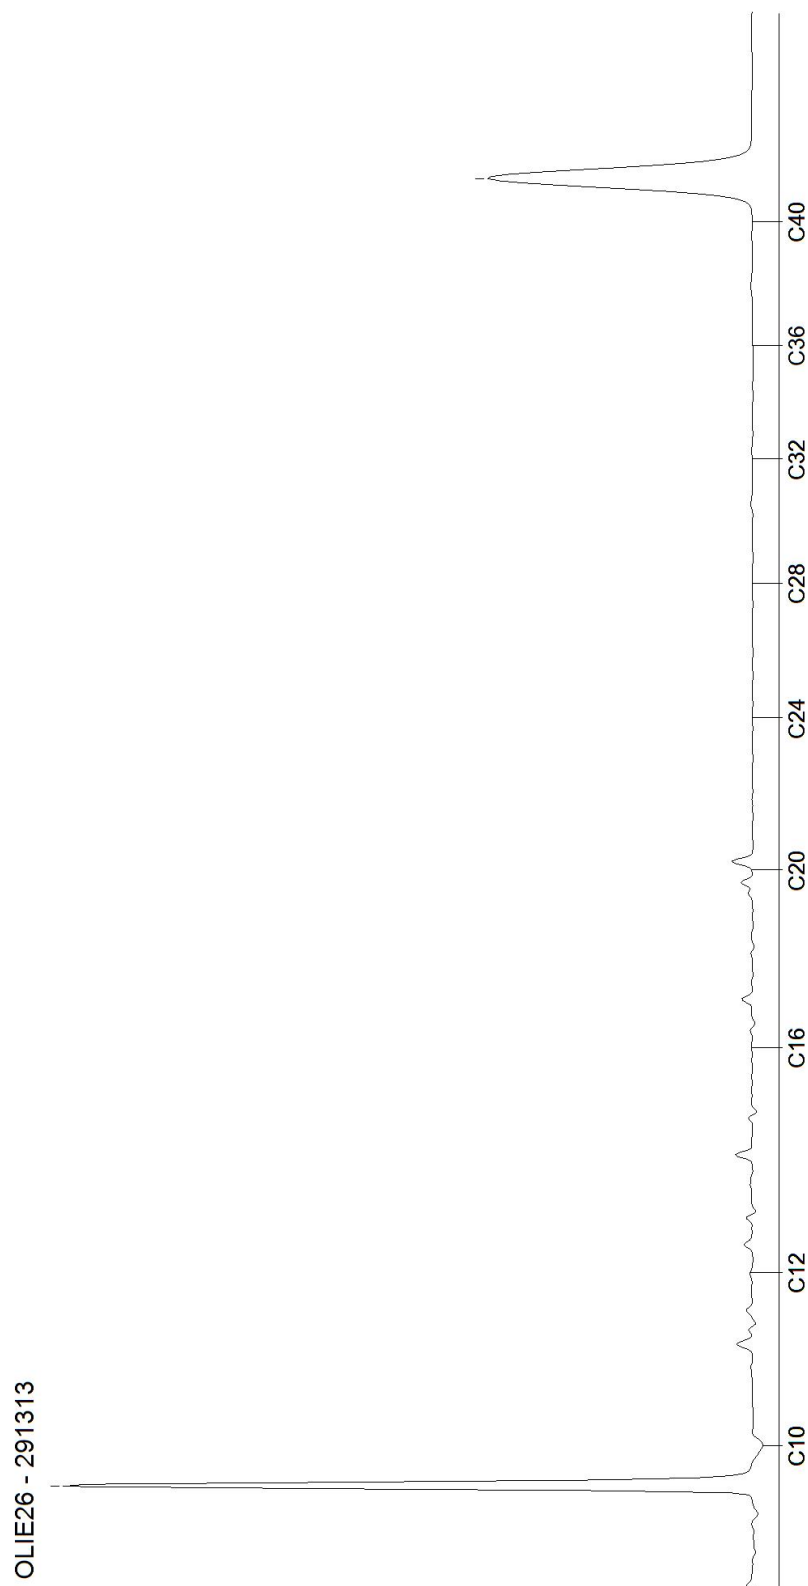
**Monster beschrijving: Pb1wm1**

CHROMATOGRAM for Order No. 1152099, Analysis No. 291313, created at 04.05.2022 12:32:52

In het grondwatermonster Pb1wm1 zijn lichte verhogingen barium en naftaleen aangetroffen.
