## Verkennd Bodemonderzoek

Project: 2023-171

Locatie: Anerweg-Noord 4-8 te Lutten

Datum: 4 augustus 2023

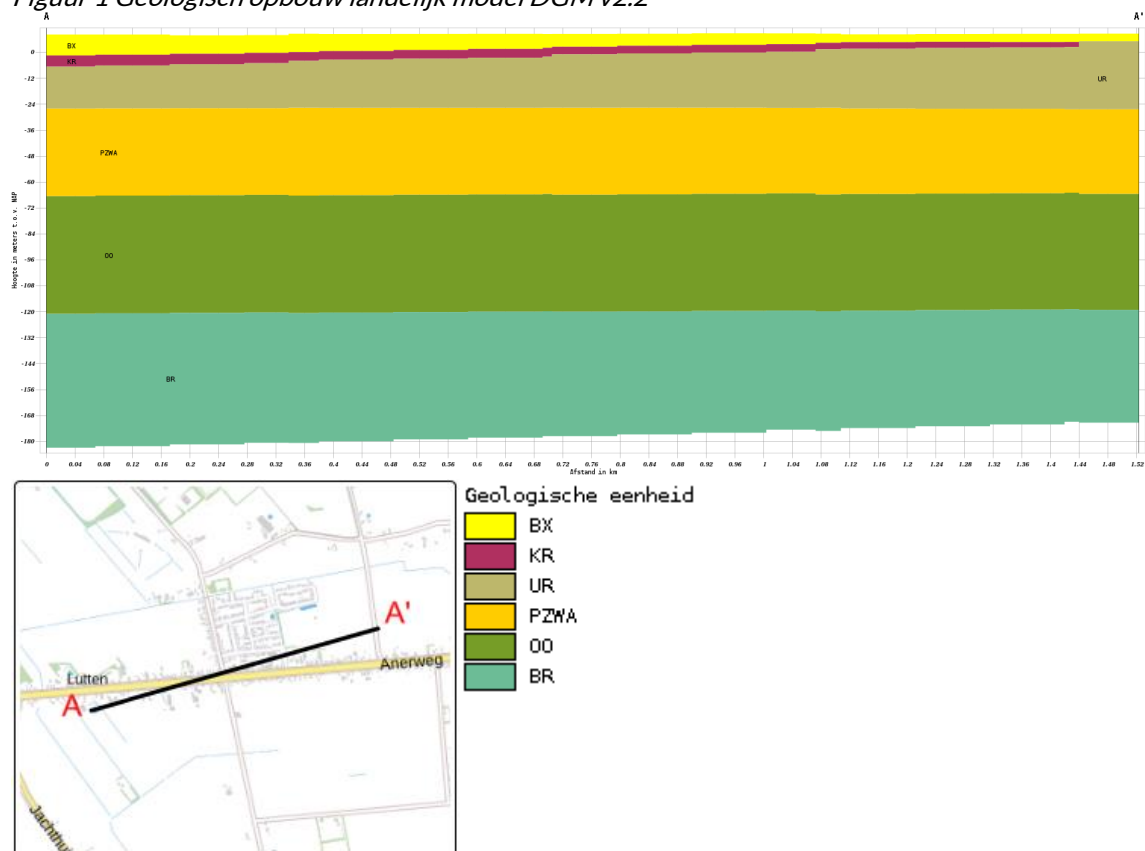
*Figuur 1 Geologisch opbouw landelijk model DGM v2.2*

De regionale geohydrologische bodemopbouw is weergegeven in onderstaande figuur.

De boorlocatie bevindt zich circa 9 meter boven NAP.

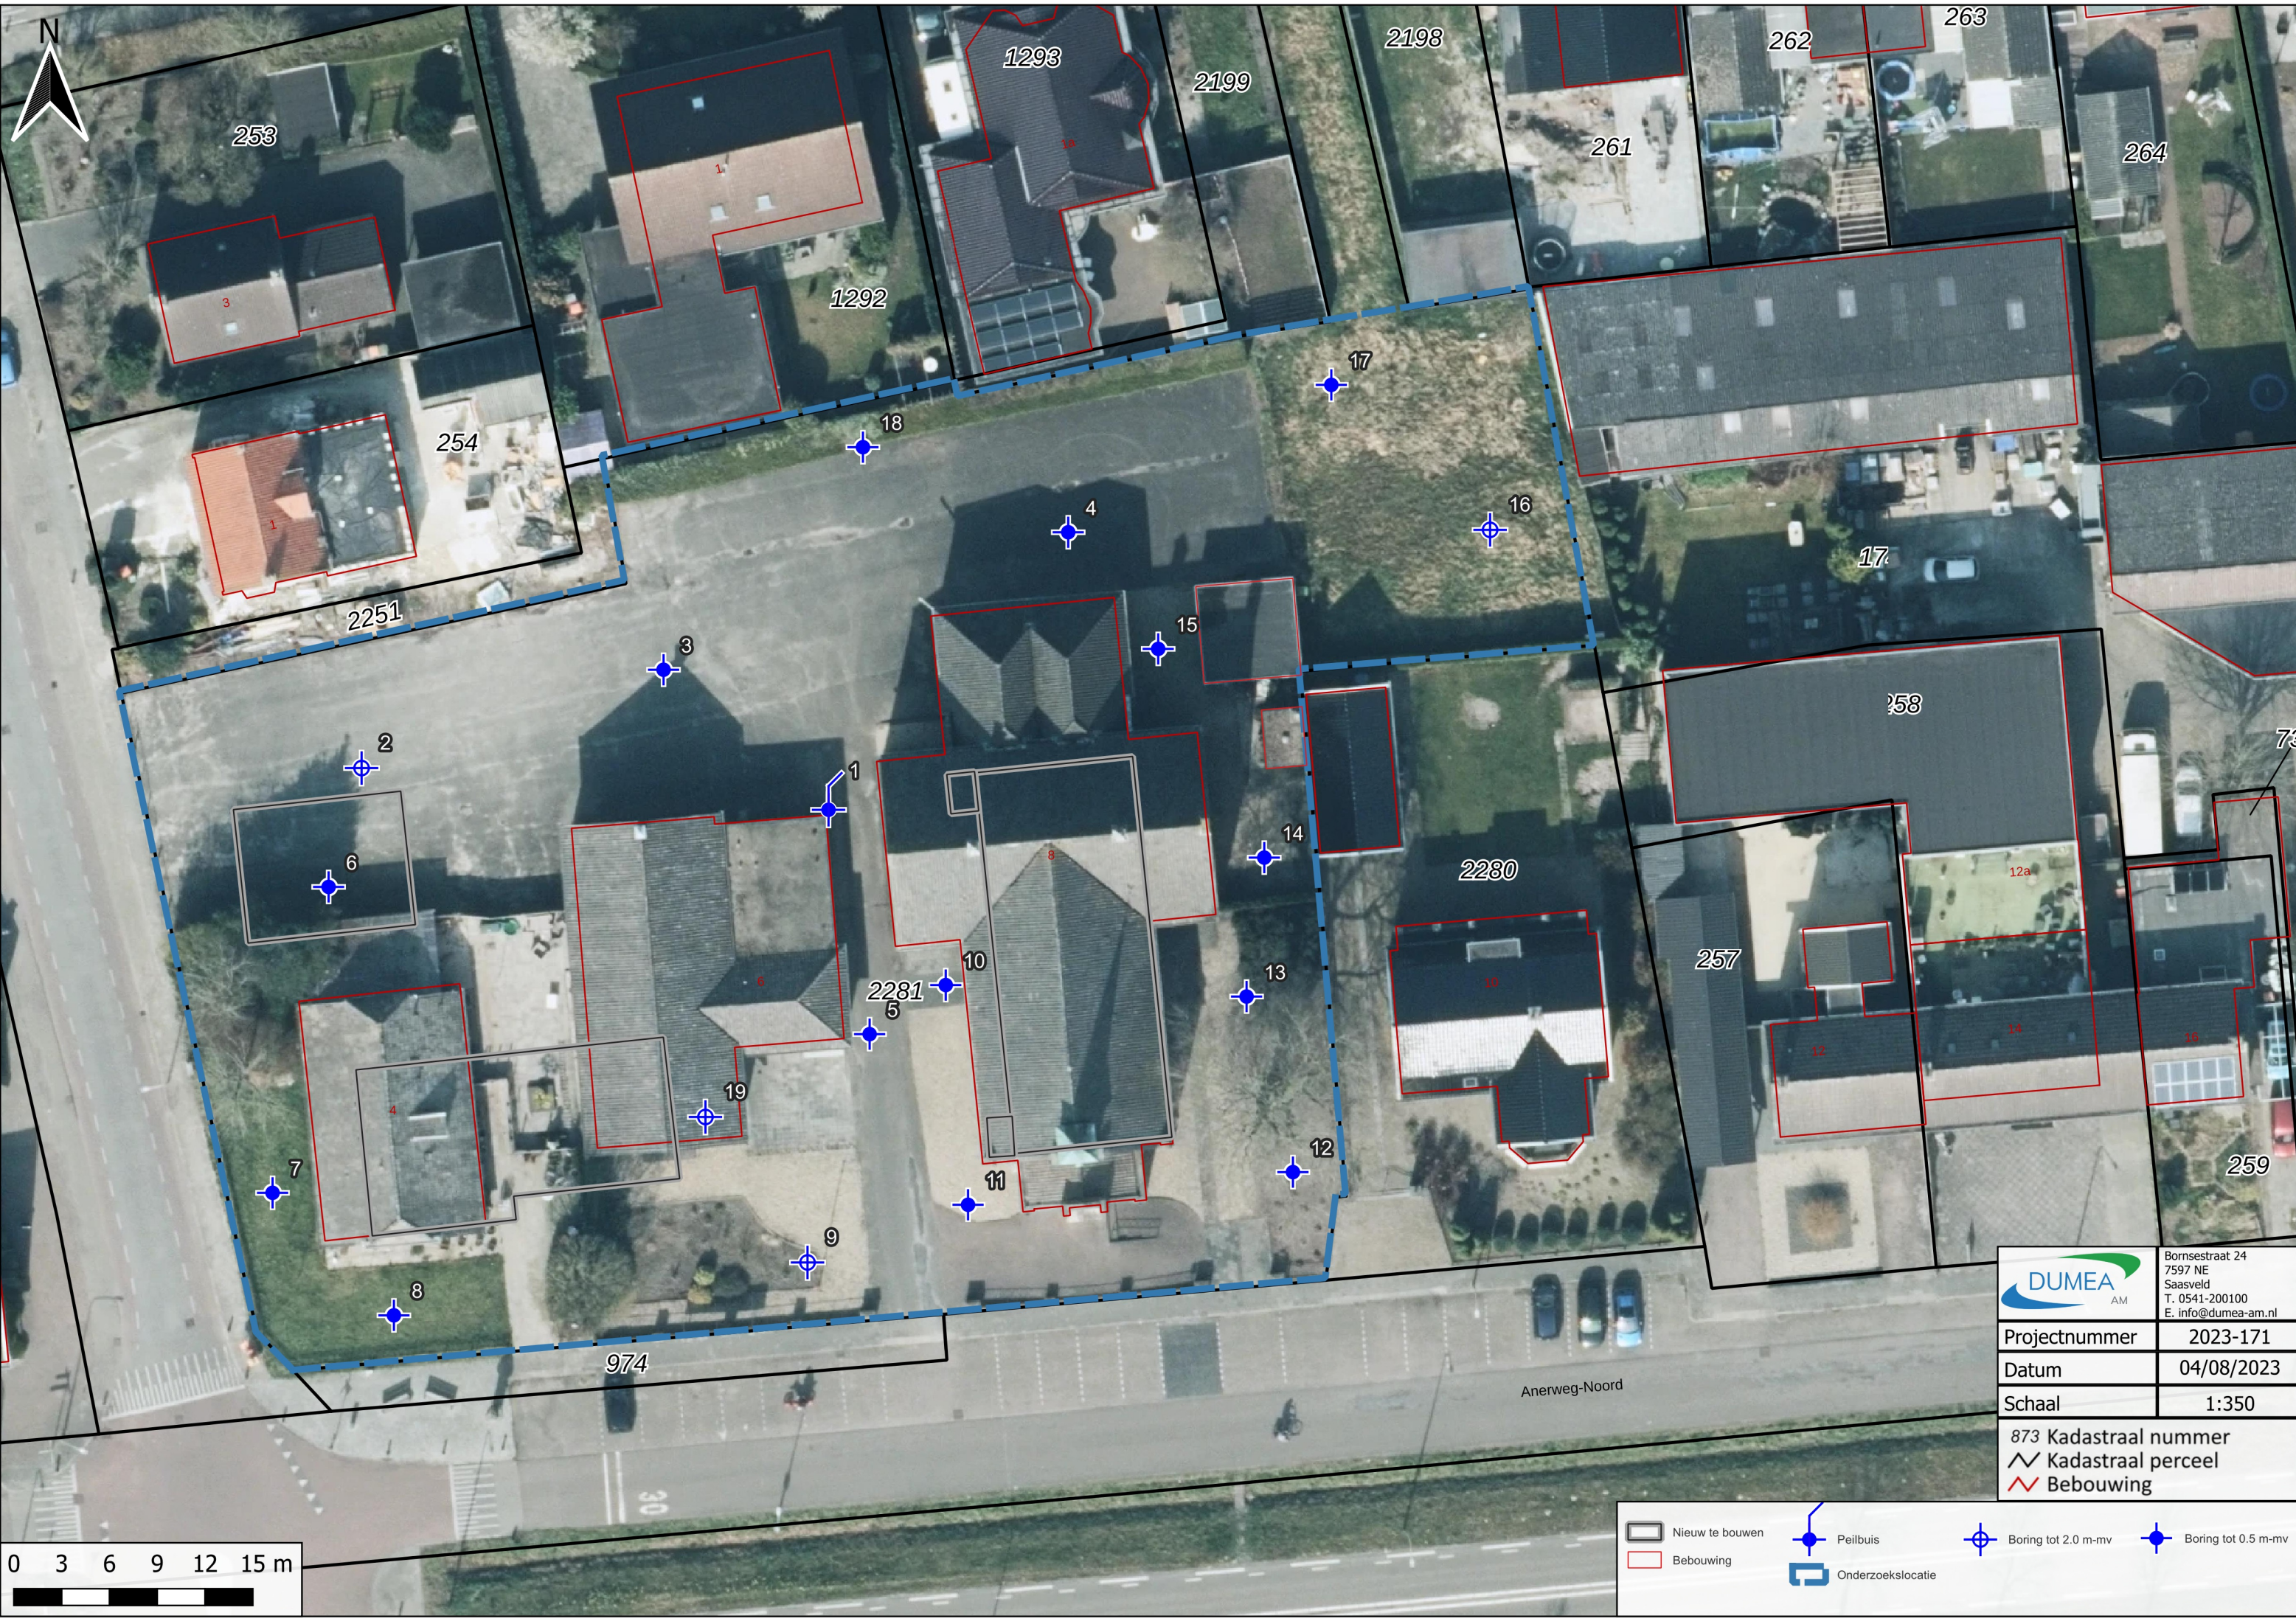
Overzichtstekening boorpunten

De veldwerkzaamheden zijn uitgevoerd op 24 juli 2023 (plaatsing peilbuis en monsternamen grond), 31 juli 2023 (monsternamen grondwater). De positie van de boorlocaties zijn weergegeven in bijlage III.

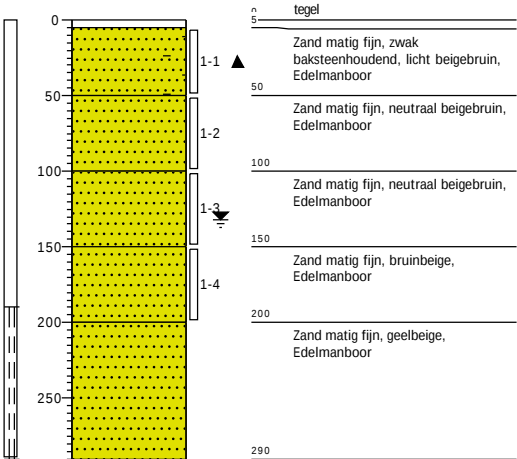
**Boring: 1**

| Boring | Diepte boring (m -mv) | Traject (m -mv) | Grondsoort | Waargenomen bijzonderheden |
|---|---|---|---|---|
| 1 | 2,90 | 0,05 - 0,50 | Zand | zwak baksteenhoudend |

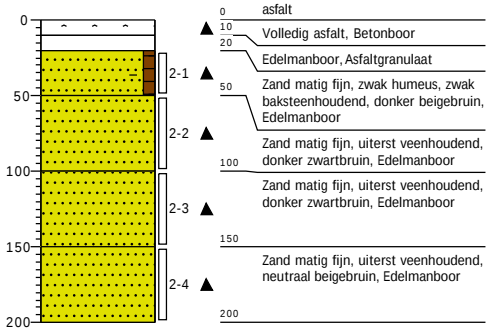
**Boring: 2**

| Boring | Diepte boring (m -mv) | Traject (m -mv) | Grondsoort | Waargenomen bijzonderheden |
|---|---|---|---|---|
| 2 | 2,00 | 0,00 - 0,10 | | volledig asfalt |
| | | 0,10 - 0,20 | | Asfaltgranulaat |
| | | 0,20 - 0,50 | Zand | zwak baksteenhoudend |
| | | 0,50 - 1,00 | Zand | uiterst veenhoudend |
| | | 1,00 - 1,50 | Zand | uiterst veenhoudend |
| | | 1,50 - 2,00 | Zand | uiterst veenhoudend |

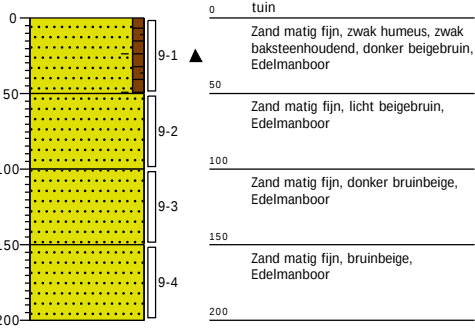
**Boring: 9**

| Boring | Diepte boring (m -mv) | Traject (m -mv) | Grondsoort | Waargenomen bijzonderheden |
|---|---|---|---|---|
| 9 | 2,00 | 0,00 - 0,50 | Zand | zwak baksteenhoudend |

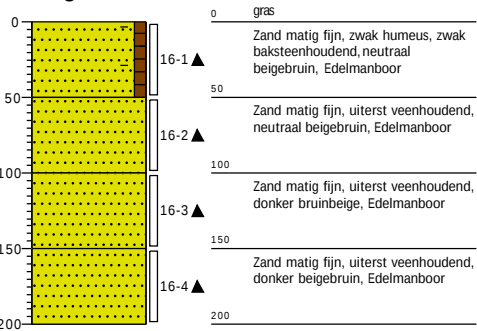
**Boring: 16**

| Boring | Diepte boring (m -mv) | Traject (m -mv) | Grondsoort | Waargenomen bijzonderheden |
|---|---|---|---|---|
| 16 | 2,00 | 0,00 - 0,50 | Zand | zwak baksteenhoudend |
| | | 0,50 - 1,00 | Zand | uiterst veenhoudend |
| | | 1,00 - 1,50 | Zand | uiterst veenhoudend |
| | | 1,50 - 2,00 | Zand | uiterst veenhoudend |

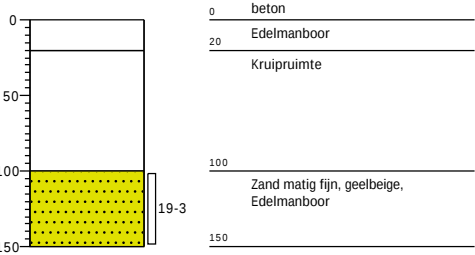
Boring: 19

| Boring | Diepte boring (m -mv) | Traject (m -mv) | Grondsoort | Waargenomen bijzonderheden |
|---|---|---|---|---|
| 19 | 1,50 | 0,20 - 1,00 | | kruipruimte |

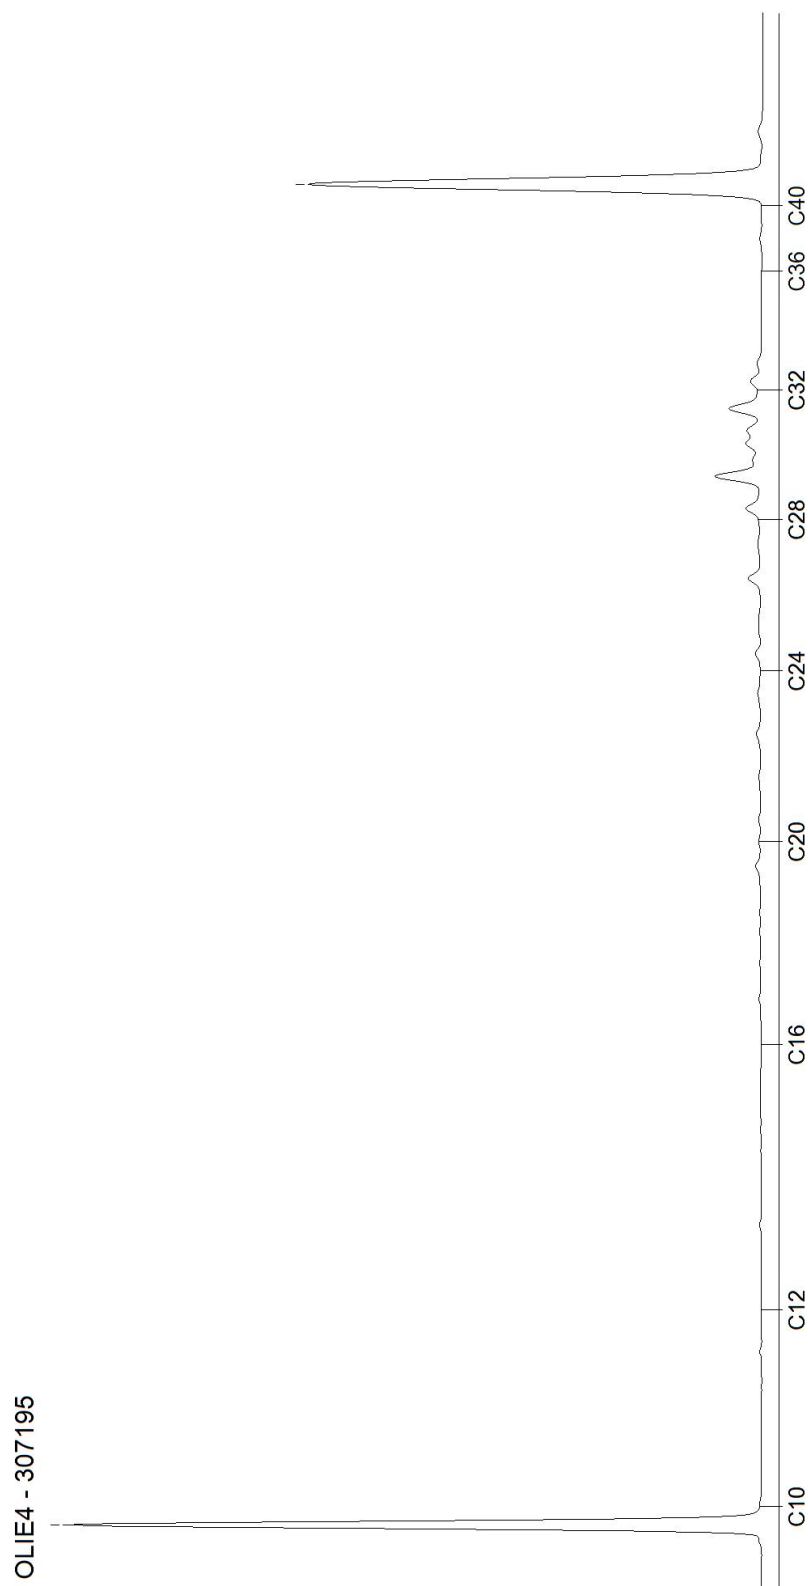
**Monster beschrijving: BM1**

| Monster | Traject (m-mv) | Samenstelling | Verhogingen |
|---|---|---|---|
| BM1 | 0,20 - 0,50 | 2 (0,20 - 0,50)<br>3 (0,20 - 0,50)<br>4 (0,20 - 0,50)<br>5 (0,20 - 0,50) | Pb* |

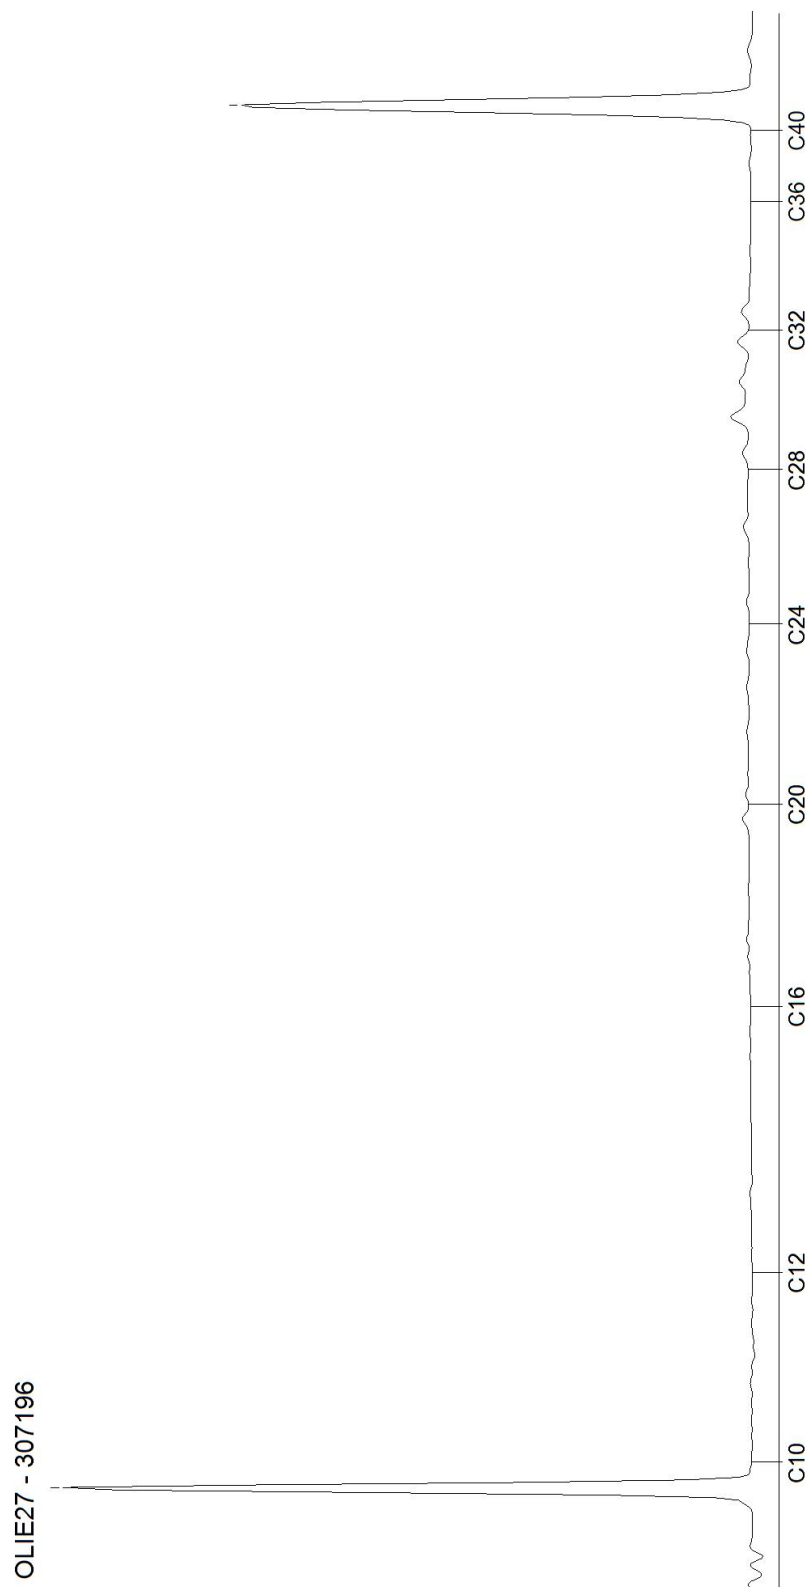
**Monster beschrijving: BM2**

| Monster | Traject (m-mv) | Samenstelling | Verhogingen |
|---|---|---|---|
| BM2 | 0,00 - 0,50 | 10 (0,05 - 0,50)<br>12 (0,00 - 0,50)<br>7 (0,00 - 0,50)<br>9 (0,00 - 0,50) | Pb*, PAK 10 VROM* |

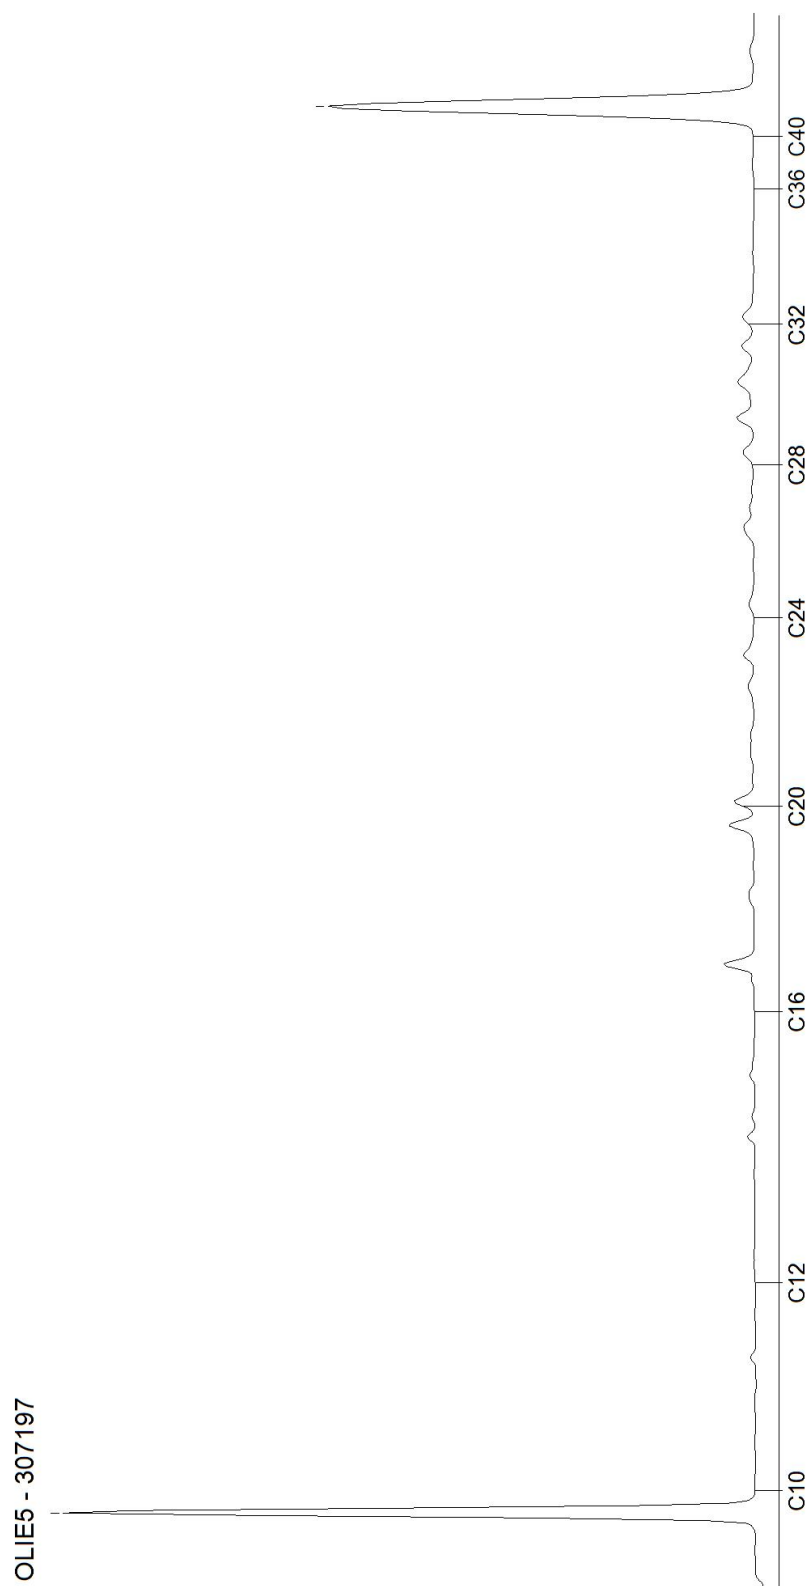
**Monster beschrijving: BM3**

| Monster | Traject (m-mv) | Samenstelling | Verhogingen |
|---|---|---|---|
| BM3 | 0,00 - 0,50 | 13 (0,00 - 0,50)<br>15 (0,10 - 0,50)<br>16 (0,00 - 0,50)<br>18 (0,00 - 0,50) | Pb*, PAK 10 VROM* |

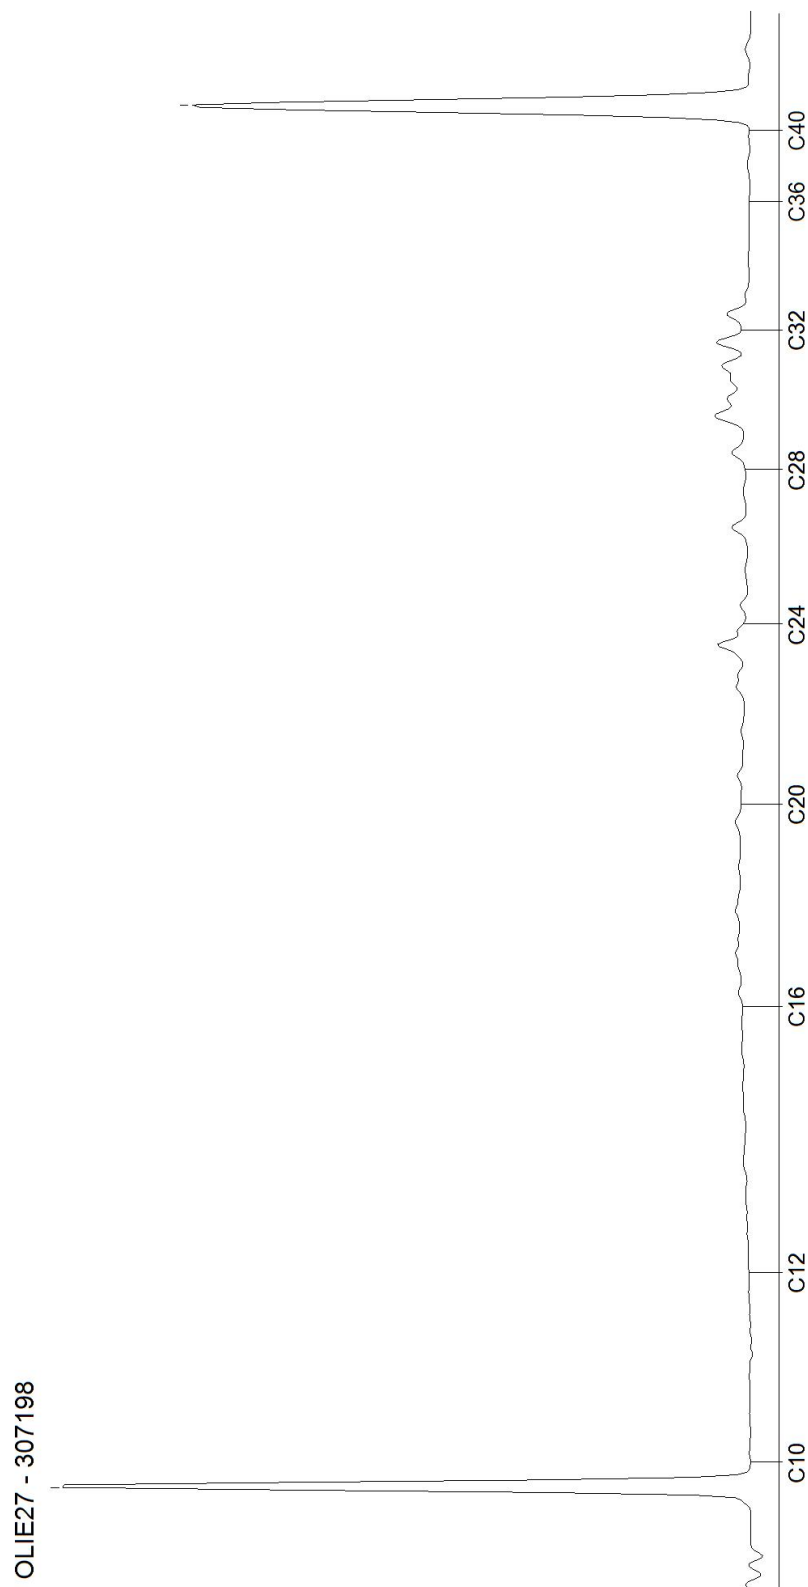
**Monster beschrijving: OM1**

| Monster | Traject (m-mv) | Samenstelling | Verhogingen |
|---|---|---|---|
| OM1 | 0,50 - 2,00 | 16 (0,50 - 1,00)<br>16 (1,00 - 1,50)<br>16 (1,50 - 2,00)<br>19 (1,00 - 1,50)<br>2 (0,50 - 1,00)<br>2 (1,00 - 1,50)<br>2 (1,50 - 2,00)<br>9 (0,50 - 1,00)<br>9 (1,00 - 1,50)<br>9 (1,50 - 2,00) | PAK 10 VROM* |

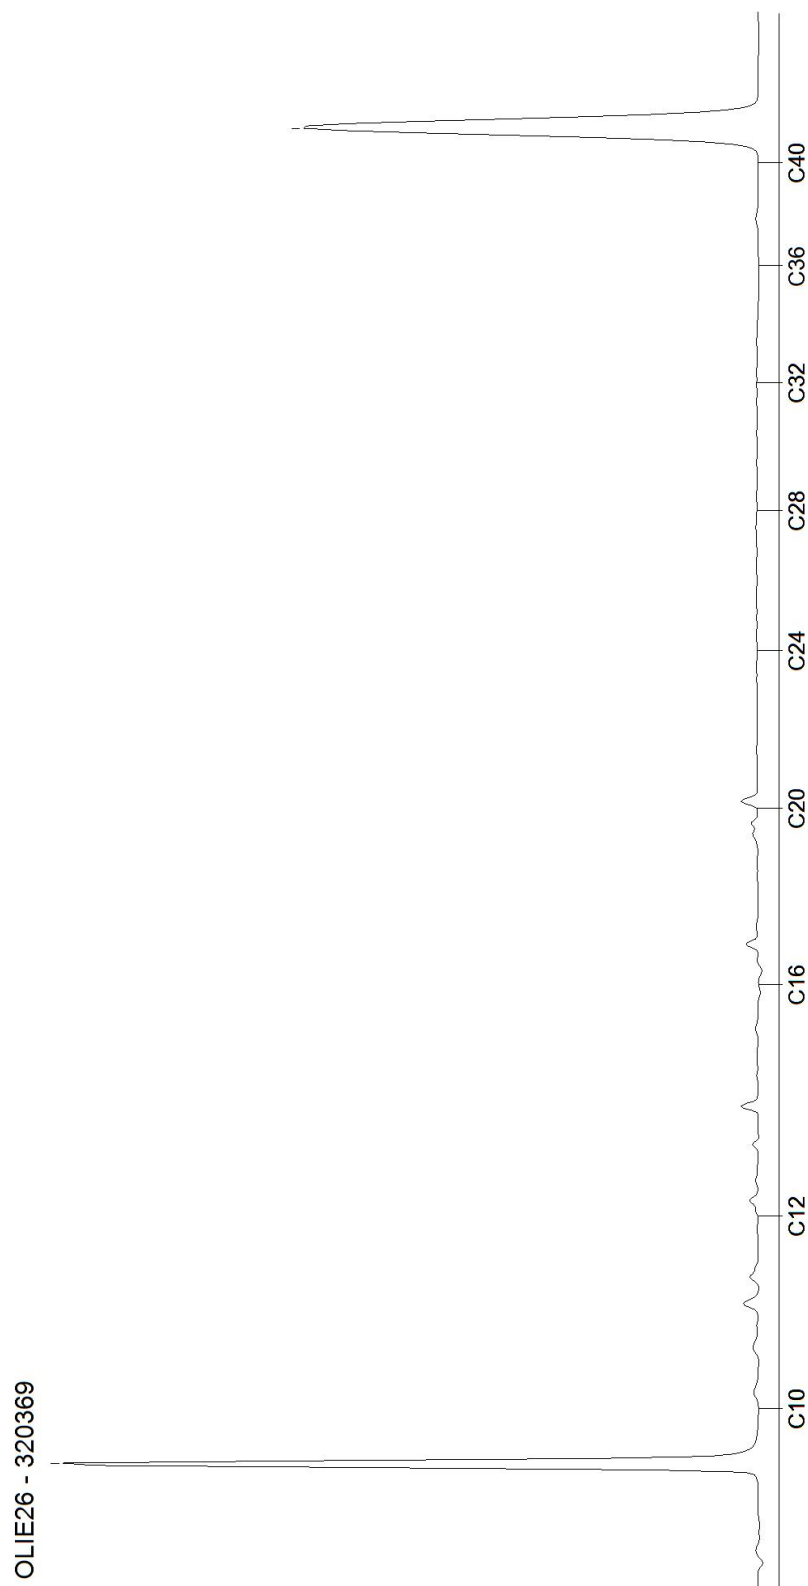
**Monster beschrijving: Pb1wm1**

| Monster | Traject (m-mv) | Samenstelling | Verhogingen |
|---|---|---|---|
| Pb1wm1 | 1,90 - 2,90 | Pb1 | - |

In het grondwatermonster Pb1wm1 zijn geen verhogingen aangetroffen.
