## **Aanvullend Bodemonderzoek NEN5707**

Project: 2025-024

Locatie: Oostwijk 13 te Dedemsvaart

Status: Definitief  
Versie: 1  
Datum versie: 25 februari 2025  
Projectnummer: 2025-024

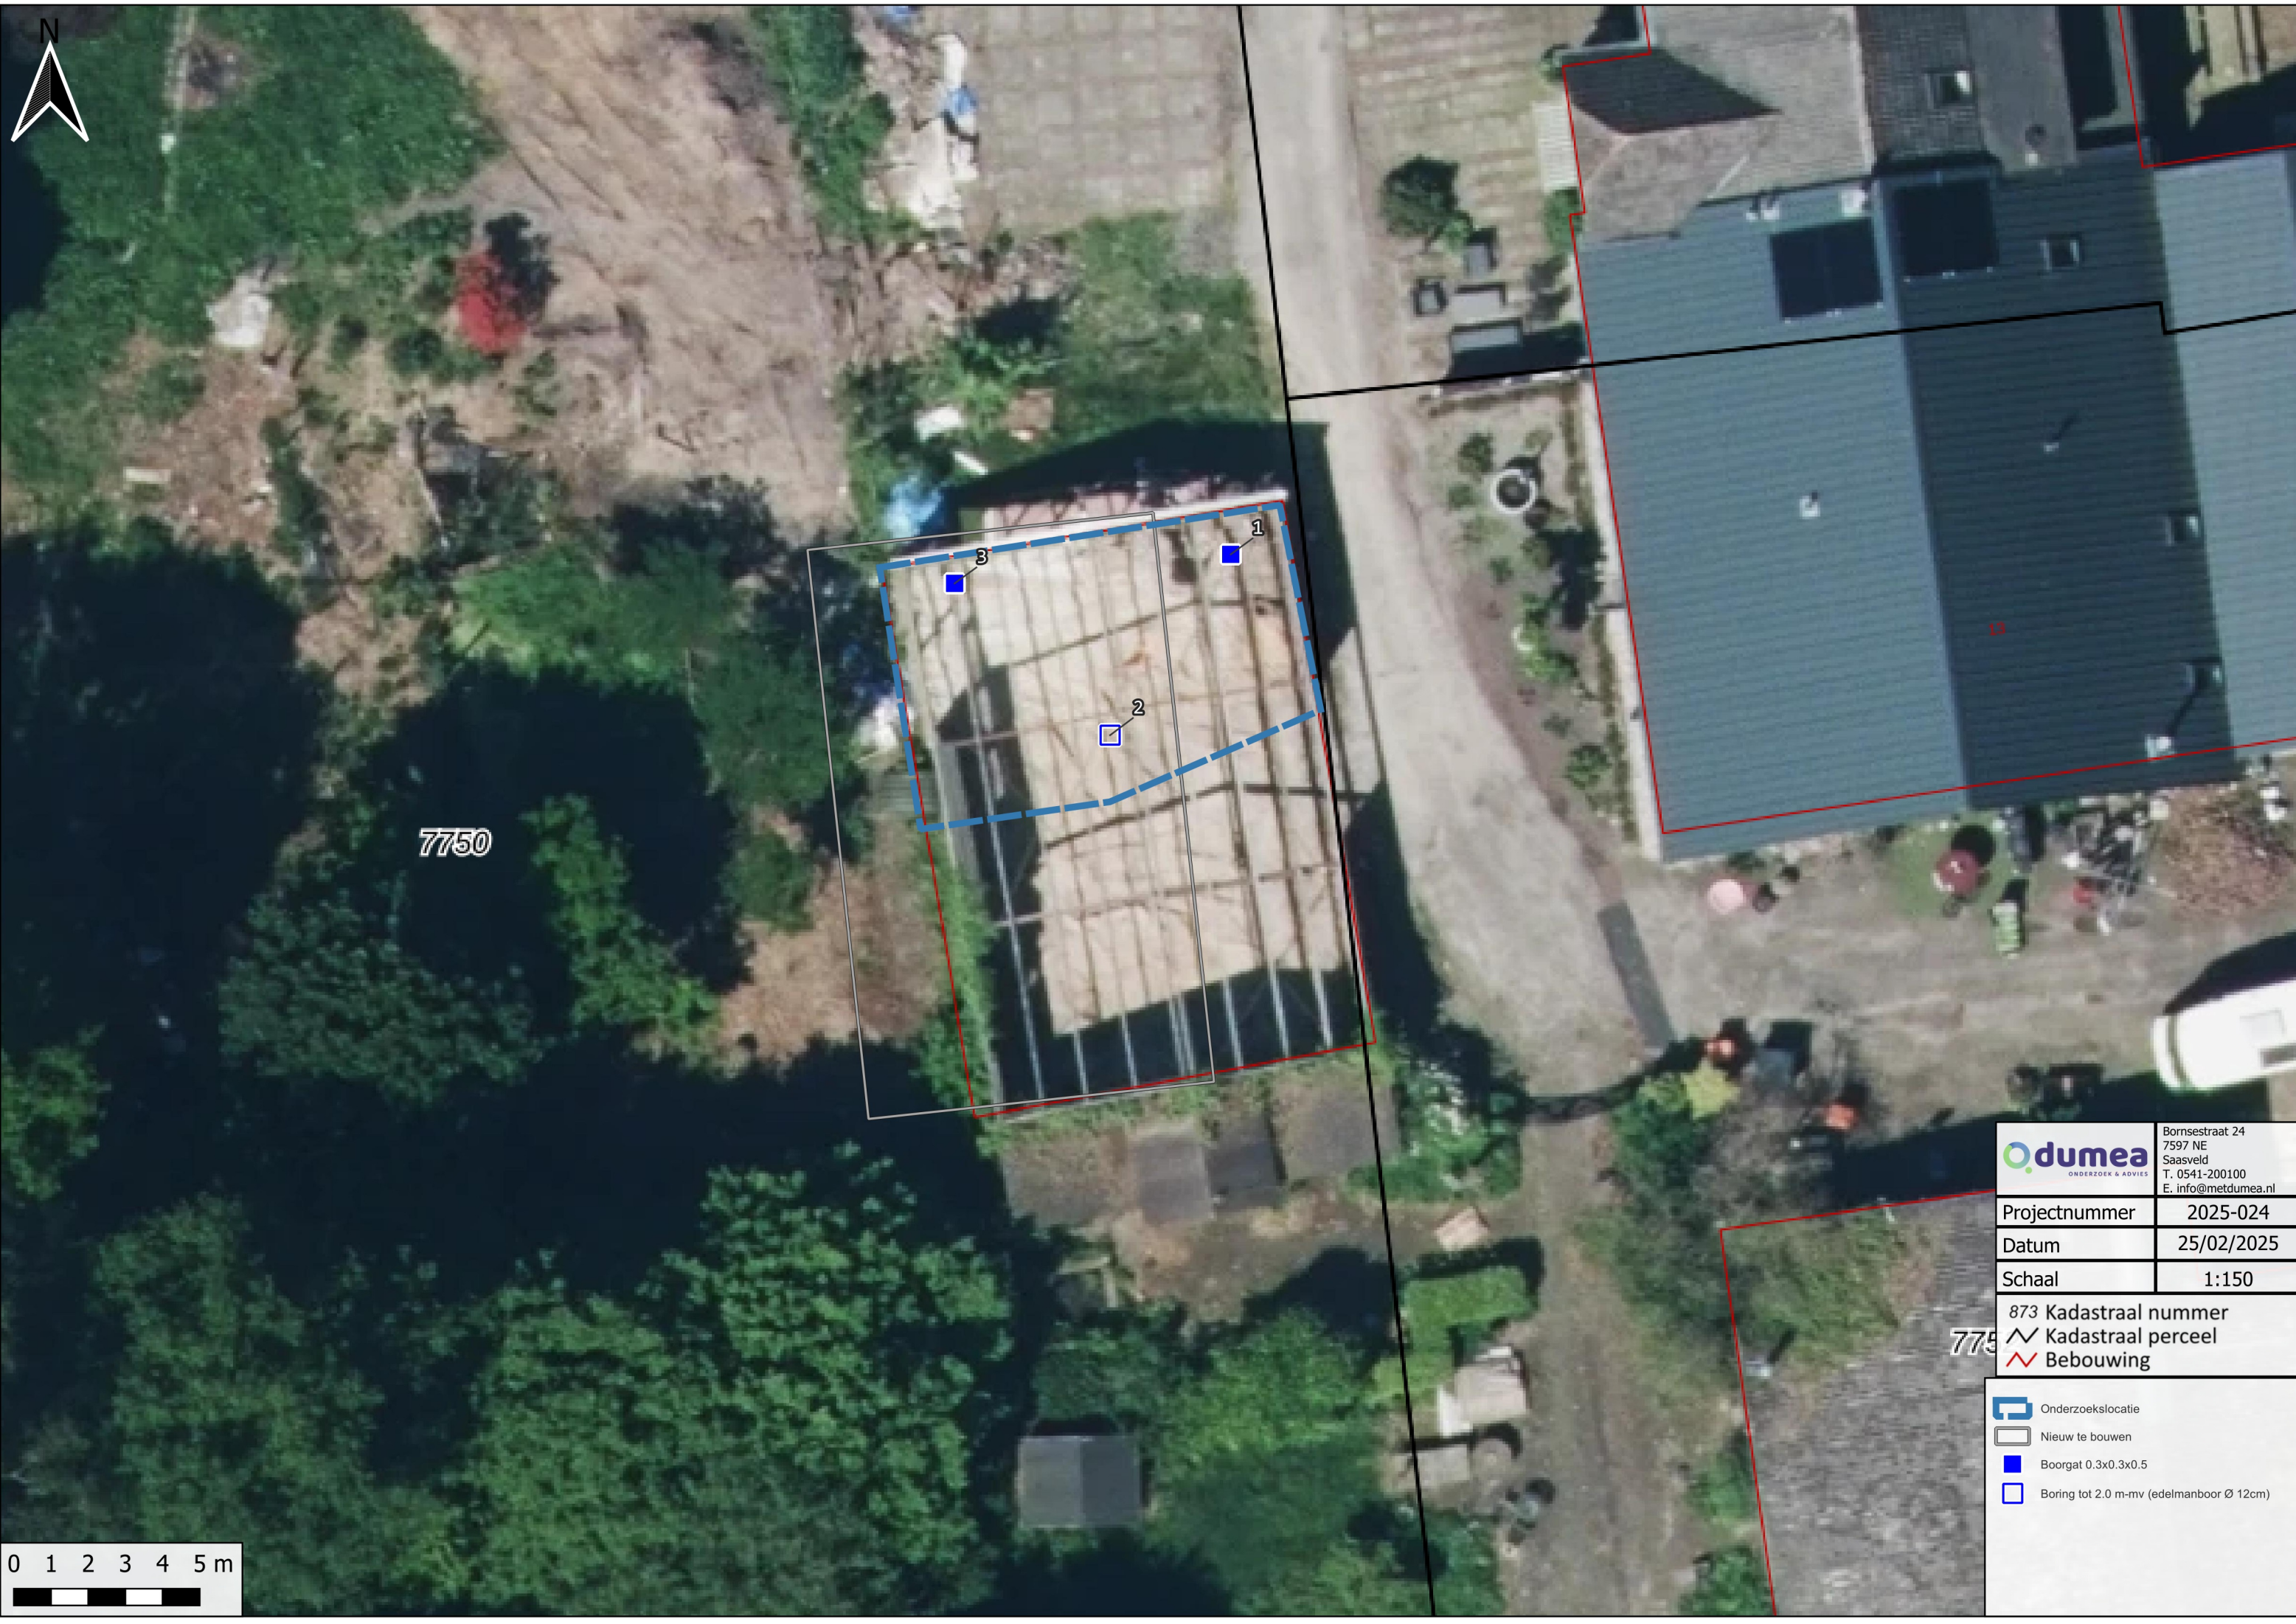
### **Overzichtstekening boorpunten**

Boorgat 0.3x0.3x0.5

Boring tot 2.0 m-mv (edelmanboor Ø 12cm)

De veldwerkzaamheden zijn uitgevoerd op 6 februari 2025 monsternamen grond. De positie van de boorlocaties zijn weergegeven in bijlage III.
