## Verkennend Bodemonderzoek

Project: 2024-001

Locatie: Venneweg 19 te Collendoorn

### Venneweg 19 te Collendoorn

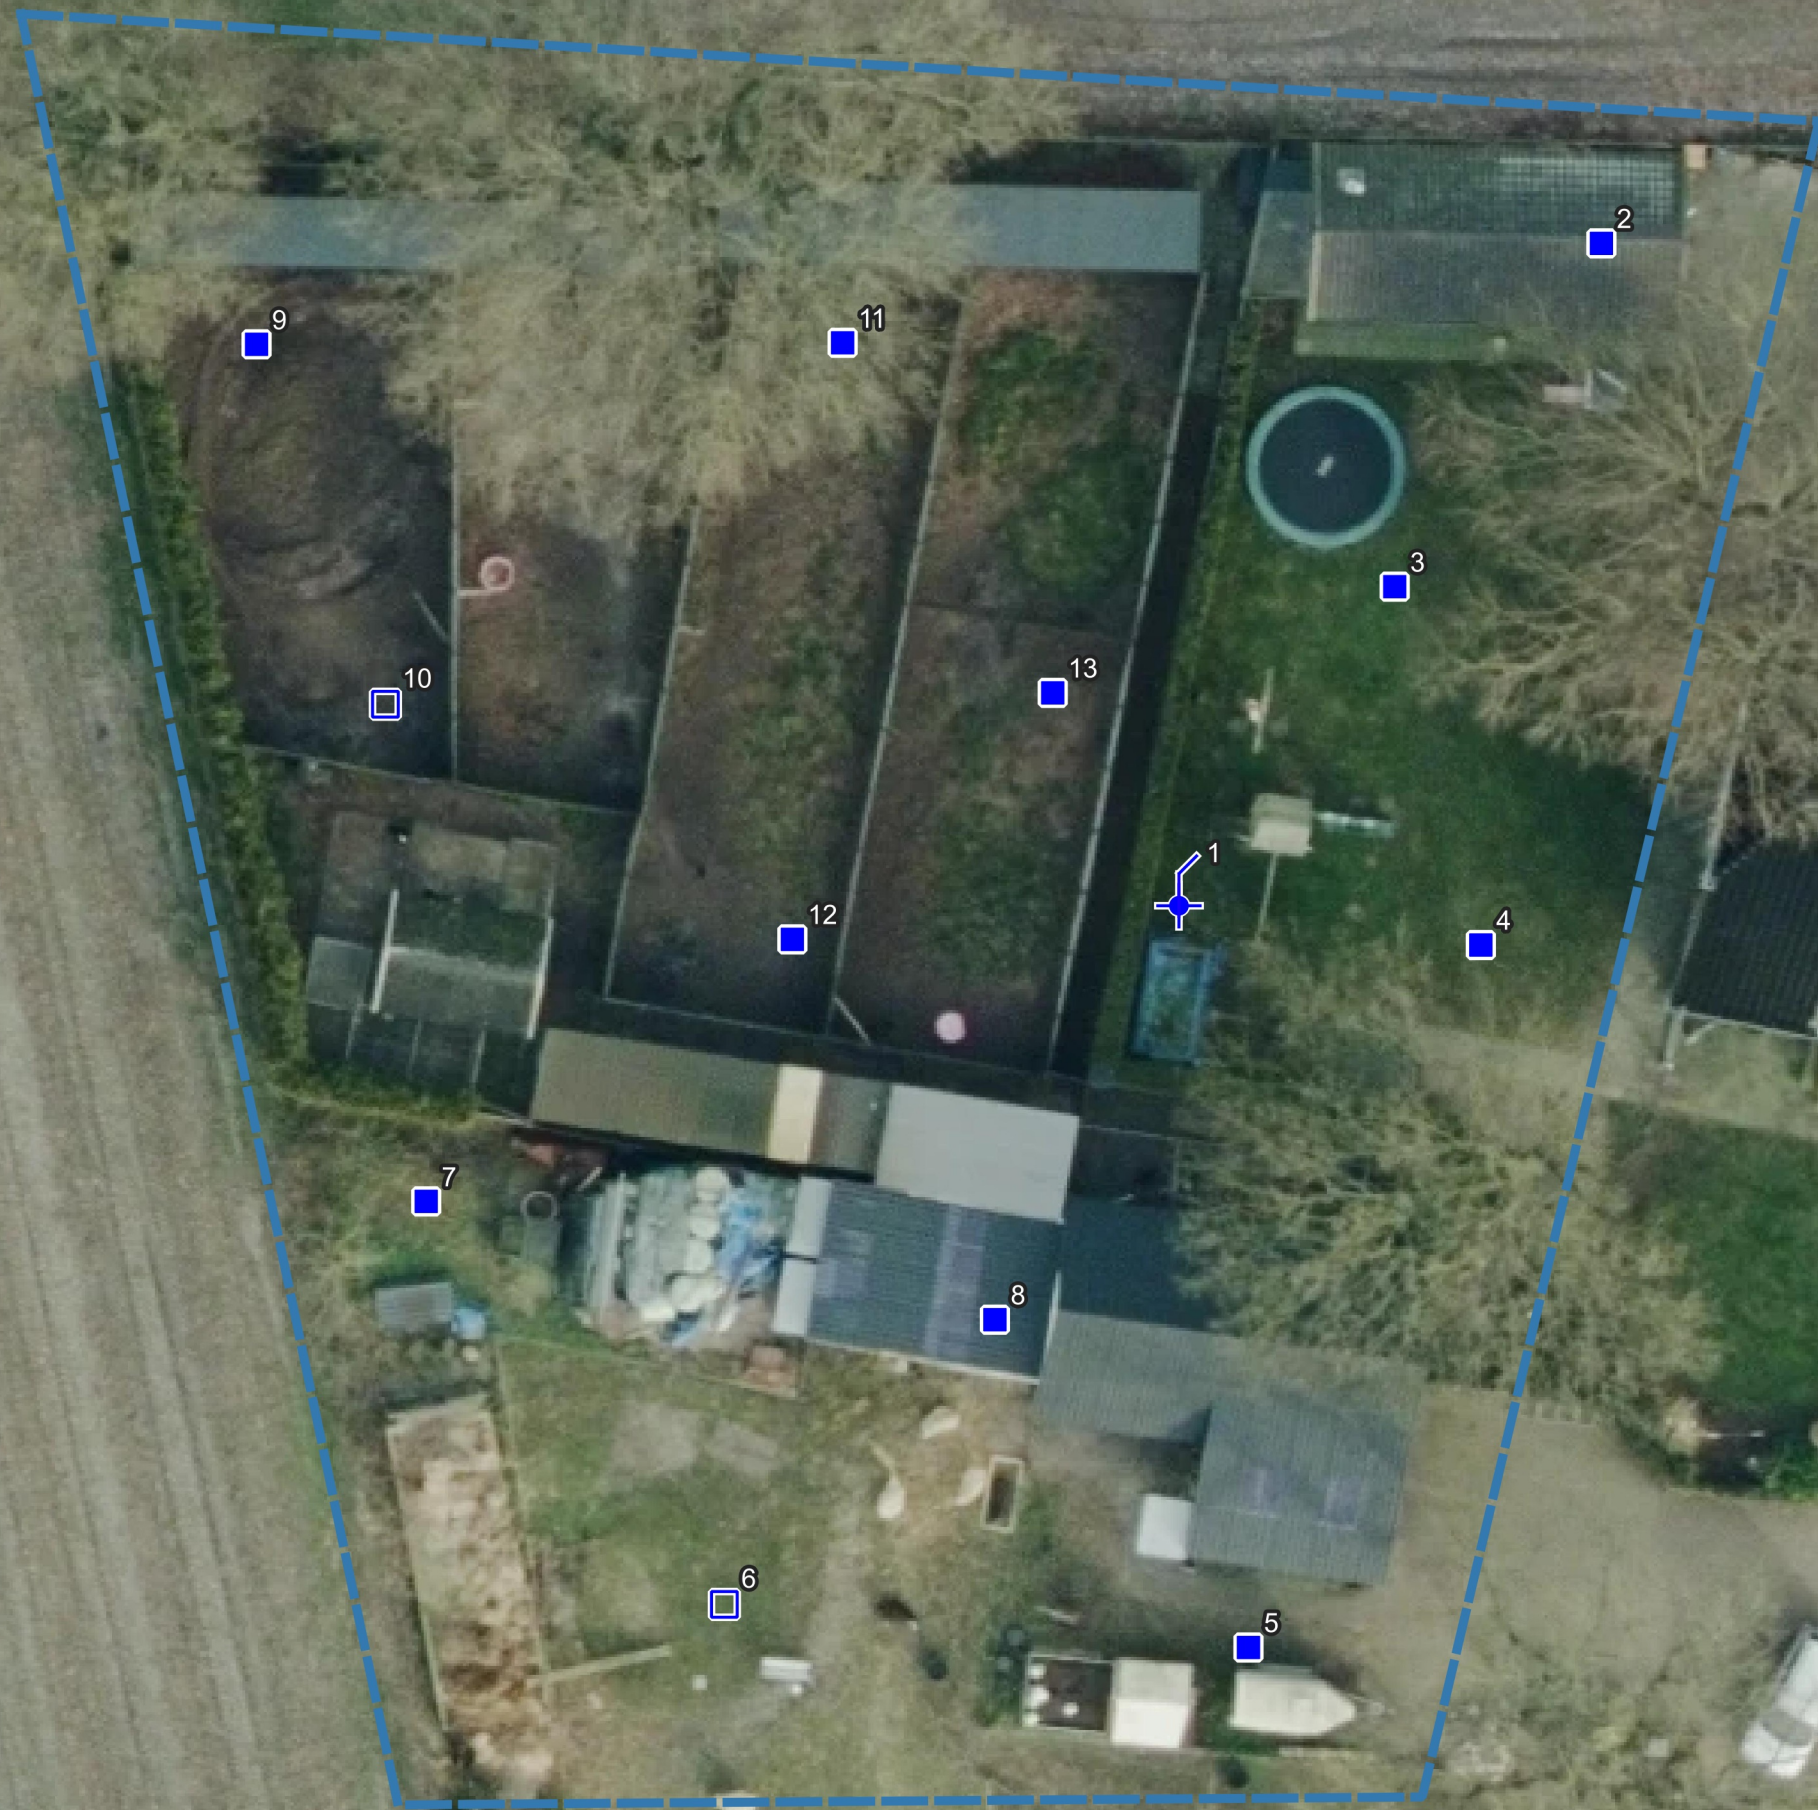
# **Overzichtstekening boorpunten**

De veldwerkzaamheden zijn uitgevoerd op 12 september 2024 (plaatsing peilbuis en monstername grond), 20 september 2024 (monstername grondwater). De positie van de boorlocaties zijn weergegeven in bijlage III.
