Milieuhygiënisch vooronderzoek bodem NEN5725

Project: 2025-165

Locatie: Perceel ten oosten van
Rheezerend 27 te Dedemsvaart

Status: Definitief
Versie: 1
Datum versie: 23 mei 2025
Projectnummer: 2025-165

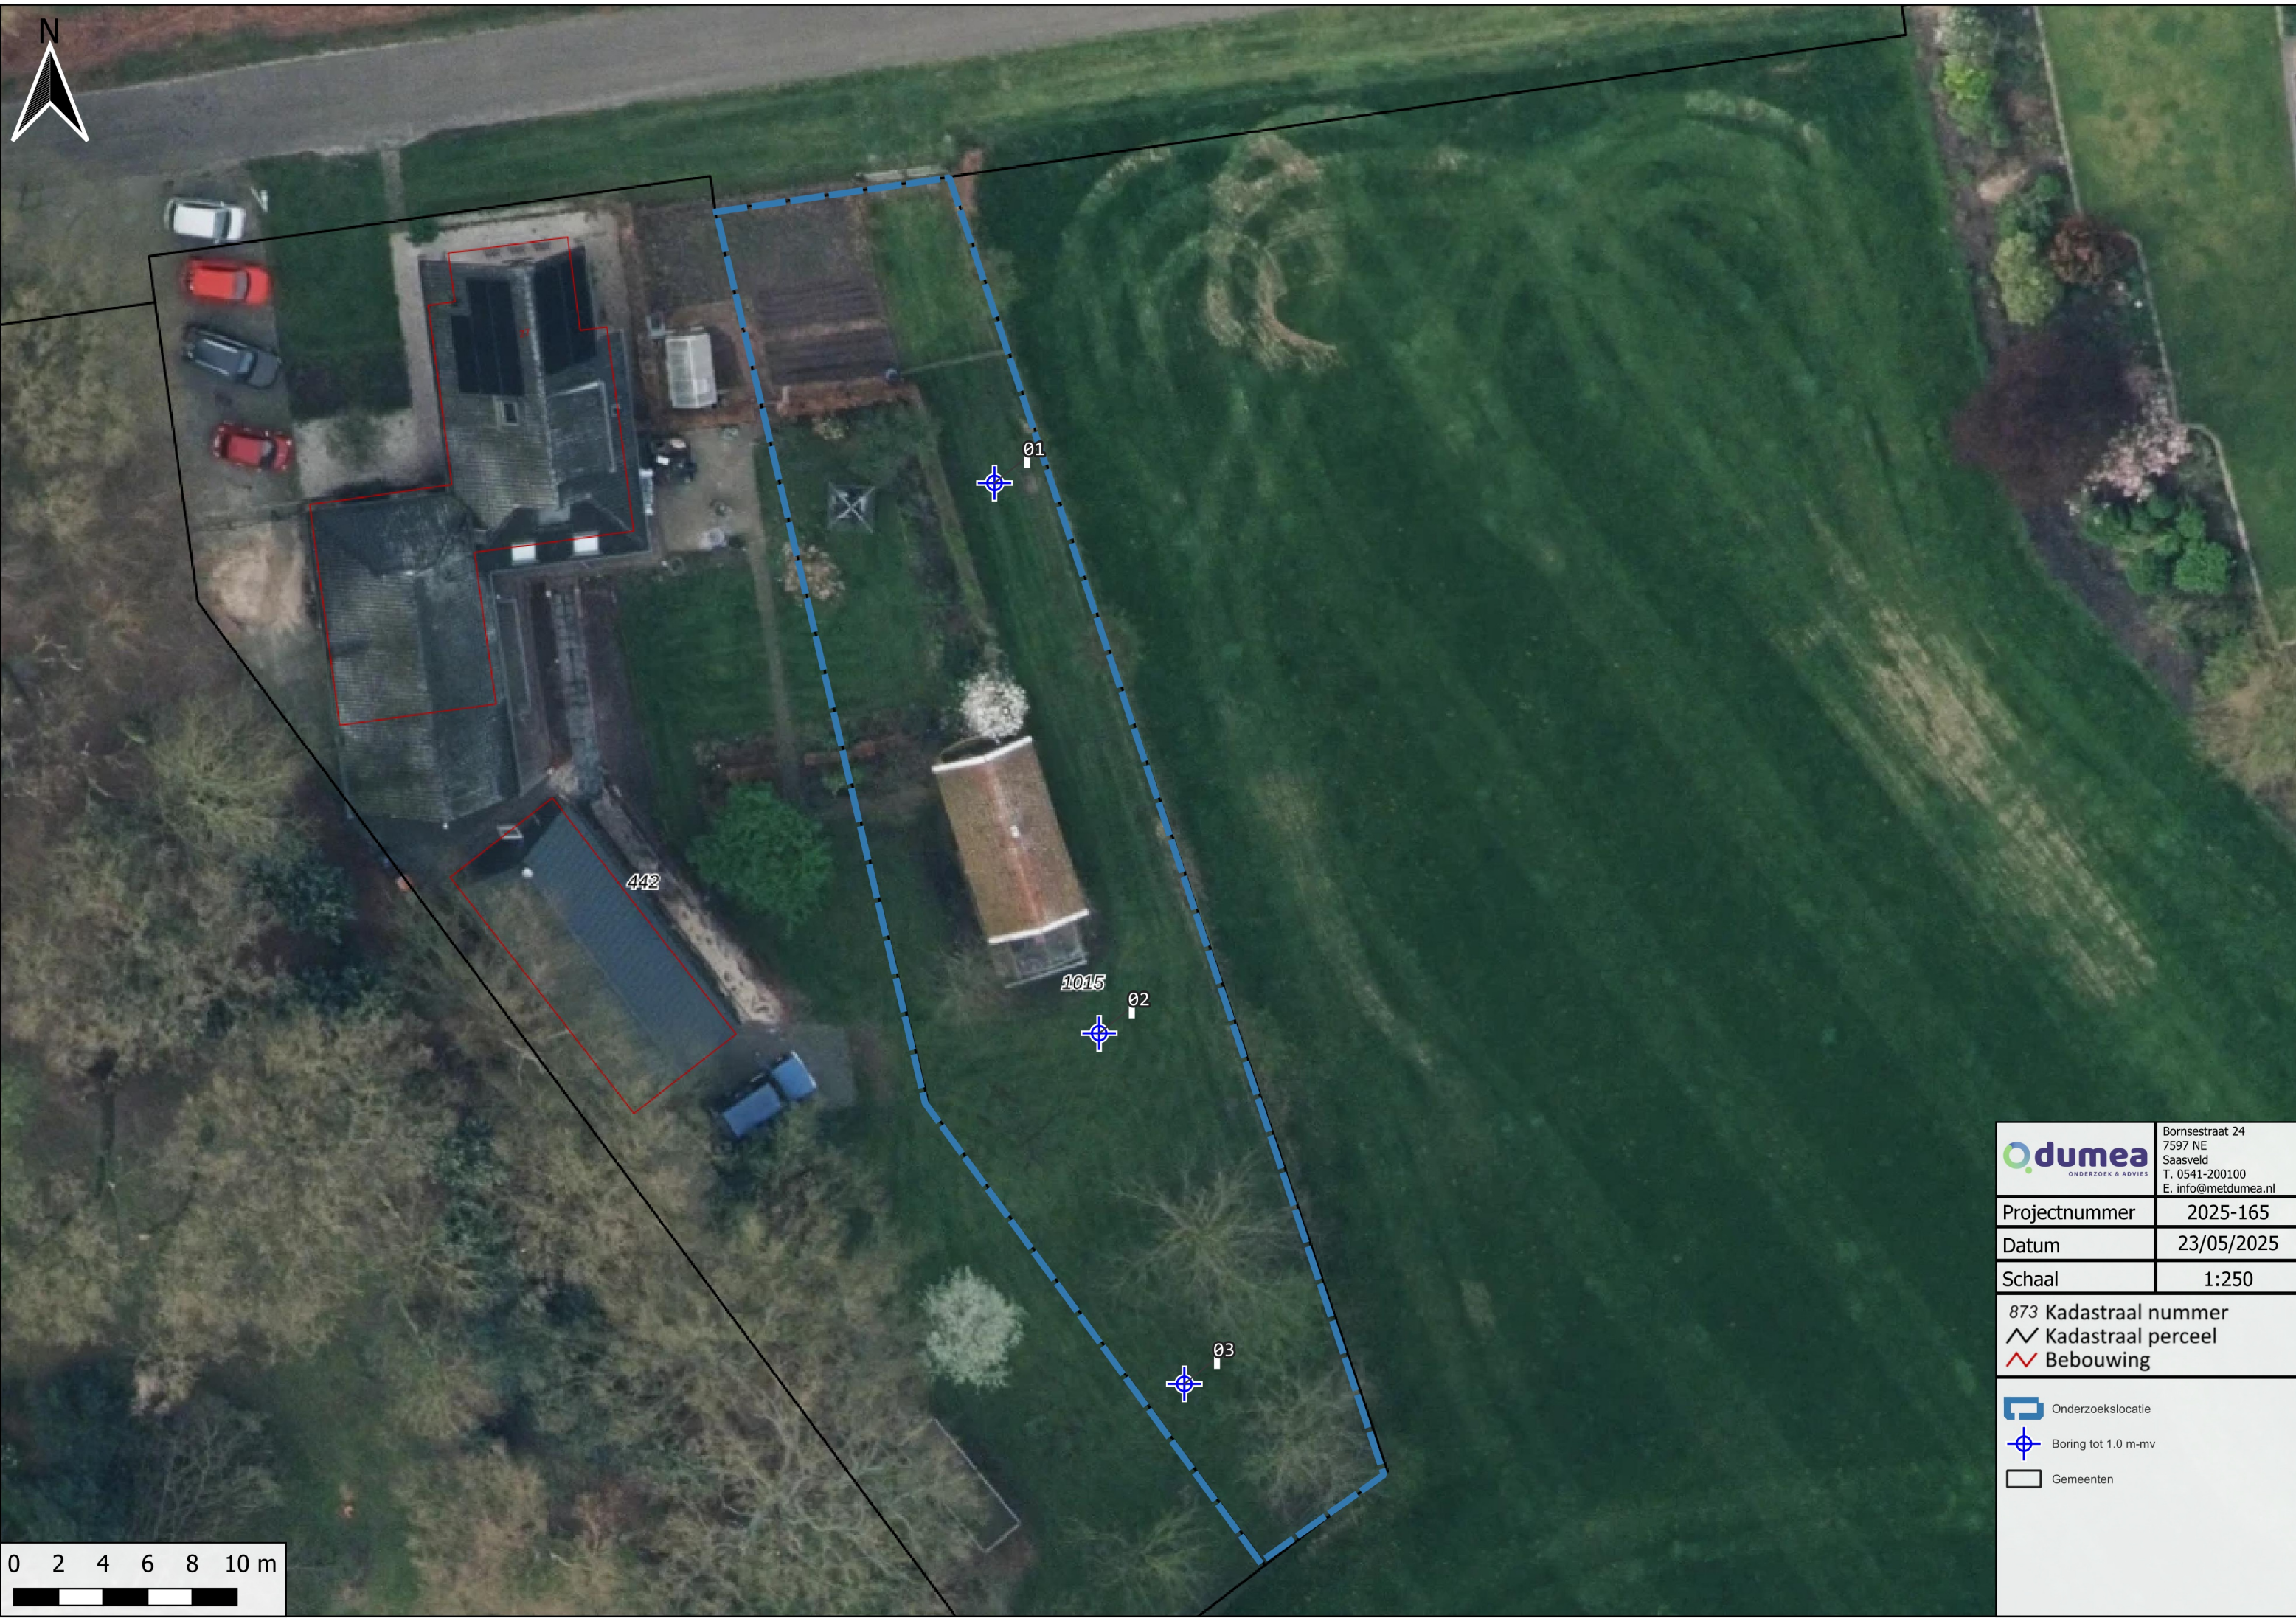
Locatietekening

Onderzoeklocatie

Boring tot 1.0 m-mv

De boorprofielen van de proefboringen zijn opgenomen in bijlage III. De ligging van de boringen zijn weergegeven op de locatietekening in bijlage II.

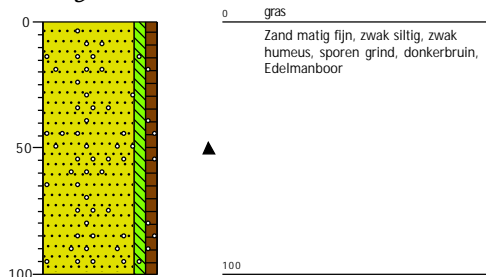
Boring: 01

Ter plaatse van het perceel (Avereerst, sectie P, nummer(s) 1015) zijn drie proefboringen geplaatst. De bodem bestaat uit matig fijn zand. Er is geen (ongedefinieerd) puin of asbestverdacht materiaal aangetroffen in de boringen.

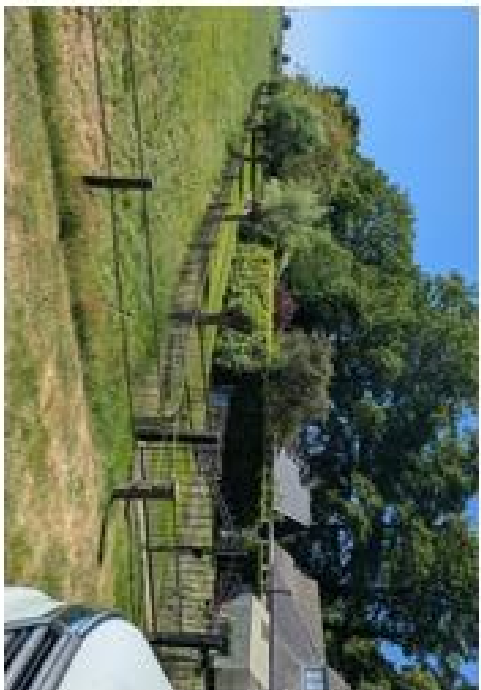
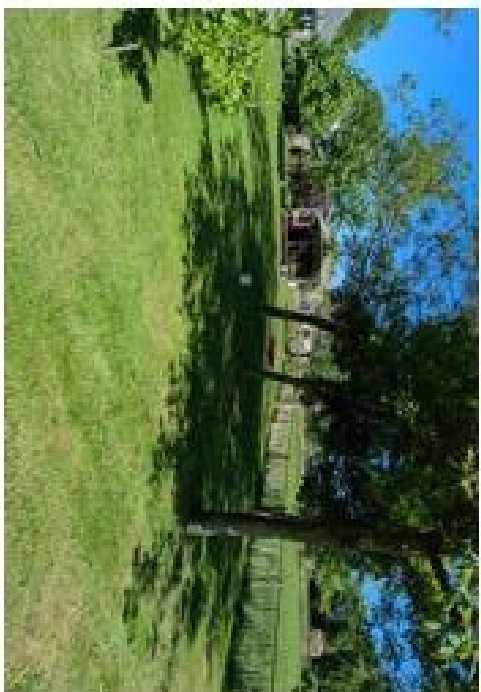
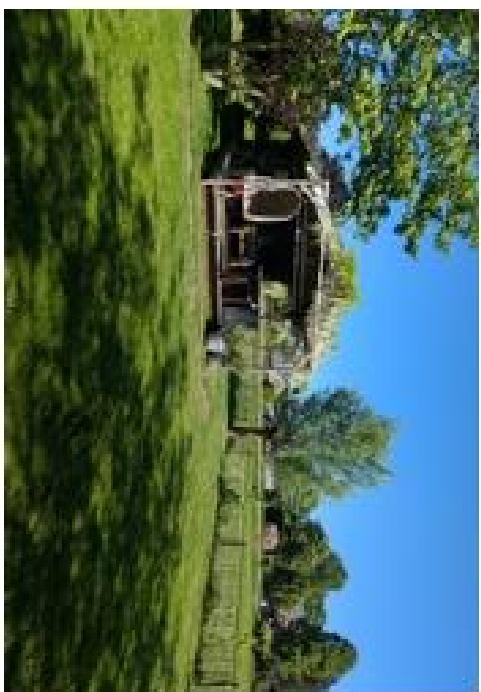
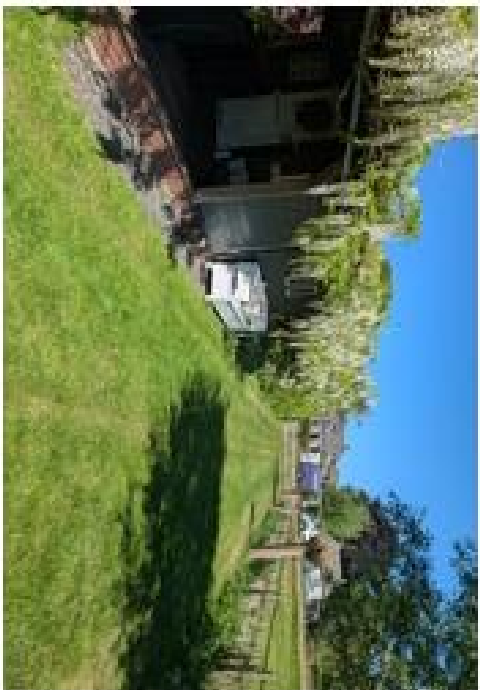
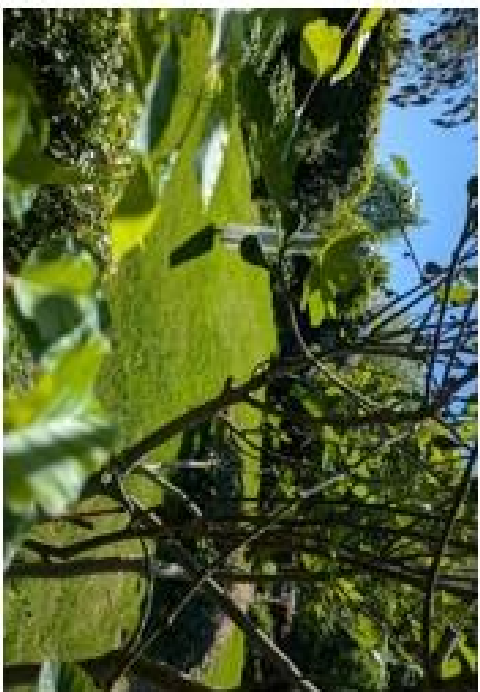
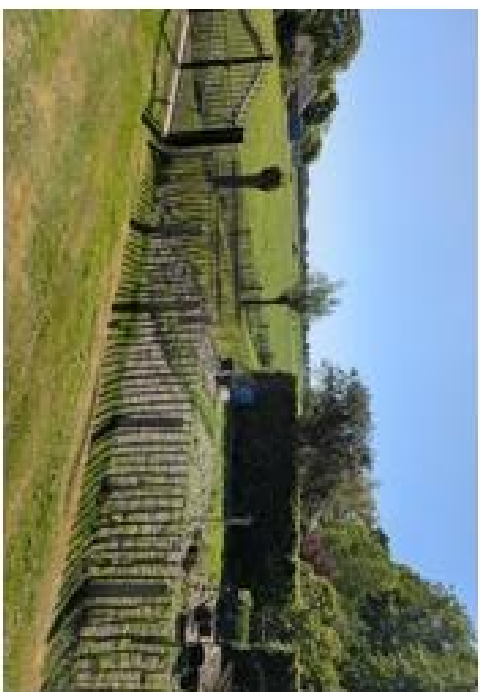
Foto's onderzoekslocatie

Ten behoeve van het vooronderzoek is een deugdelijke maaiveldinspectie uitgevoerd. Tijdens het verrichten van deze inspectie zijn visueel geen asbestverdachte of aanverwante materialen aangetroffen.
