## Milieuhygiënisch bodemonderzoek

### Hoopsteeweg 56 te Bruchterveld

MM25115

Projectnaam	Hoopsteeweg 56 te Bruchterveld
Projectnummer	MM25115
Adres	Hoopsteeweg 56
Postcode en plaats	7695 SL Bruchterveld
Gemeente	Hardenberg

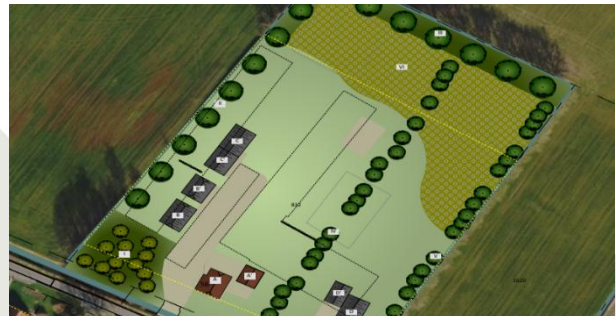
Figuur 2: Toekomstige situatie

De onderzoekslocatie bevindt zich in het buitengebied van Bruchterveld en betreft een perceel met een agrarische bestemming, waarop zich een woning en diverse bijgebouwen bevinden. De initiatiefnemer is voornemens de bestemming te wijzigen naar 'Wonen', de bijgebouwen te amoveren en nieuwbouw te realiseren.

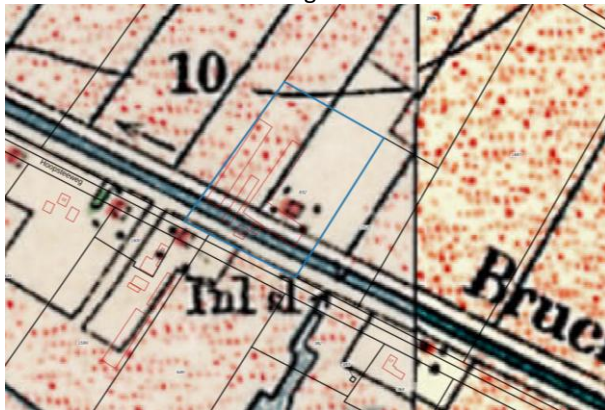
Figuur 5: Historische kaart (1905)

Uit historisch kaartmateriaal blijkt dat het perceel in de eindjaren 1990 bebouwd is geraakt. Hierbij moet worden opgemerkt dat historische kaarten enigszins kunnen afwijken in positionering en geen volledig betrouwbaar beeld van de exacte situatie geven.

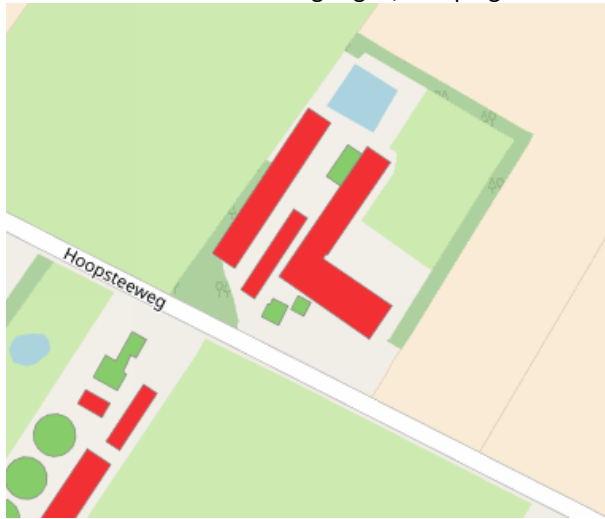
Figuur 1: Weergave asbestdakenkaart

Volgens de asbestdakenkaart is de onderzoekslocatie verdacht (rood) op het voorkomen van asbesthoudende dakplaten. In 2023 is een asbestinventarisatie uitgevoerd in verband met de voorgenomen sloop van de bijgebouwen. Uit het onderzoek blijkt dat de bronnen M001, M002, M004 en M005 asbesthoudend zijn. Uit de foto's van de asbestinventarisatie blijkt dat er geen dakgoten aanwezig waren. Er zijn geen gegevens bekend omtrent eventuele verhardingslagen, dempingen of overige verdachte activiteiten.

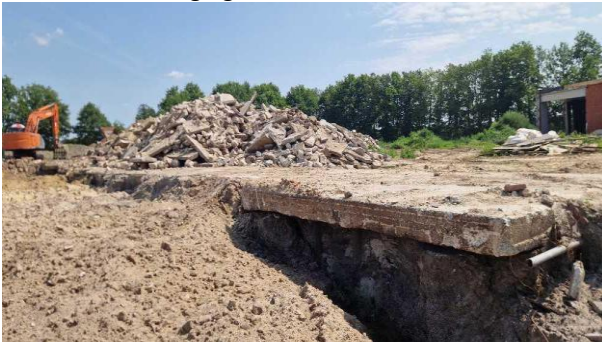
Figuur 13: Sloop bijgebouw

Tijdens de terreininspectie bleken de bovengrondse dieseltanks en de spoelplaats niet langer aanwezig te zijn. De bijgebouwen zijn inmiddels grotendeels gesloopt. Op de locatie waar voorheen de twee bovengrondse dieseltanks van 1.200 liter in een lekbak en de spoelplaats zich bevonden, is momenteel een puindepot aanwezig.
