Historisch vooronderzoek

Ten behoeve van diverse aanpassingen aan de
aardgastransportleiding N-527-40
op het tracé Slagharen - Almelo

projectnr. GU I.012020.01
projectnr. 11191-404180
documentnr. 404180-HO-01
revisie 00
13 augustus 2015

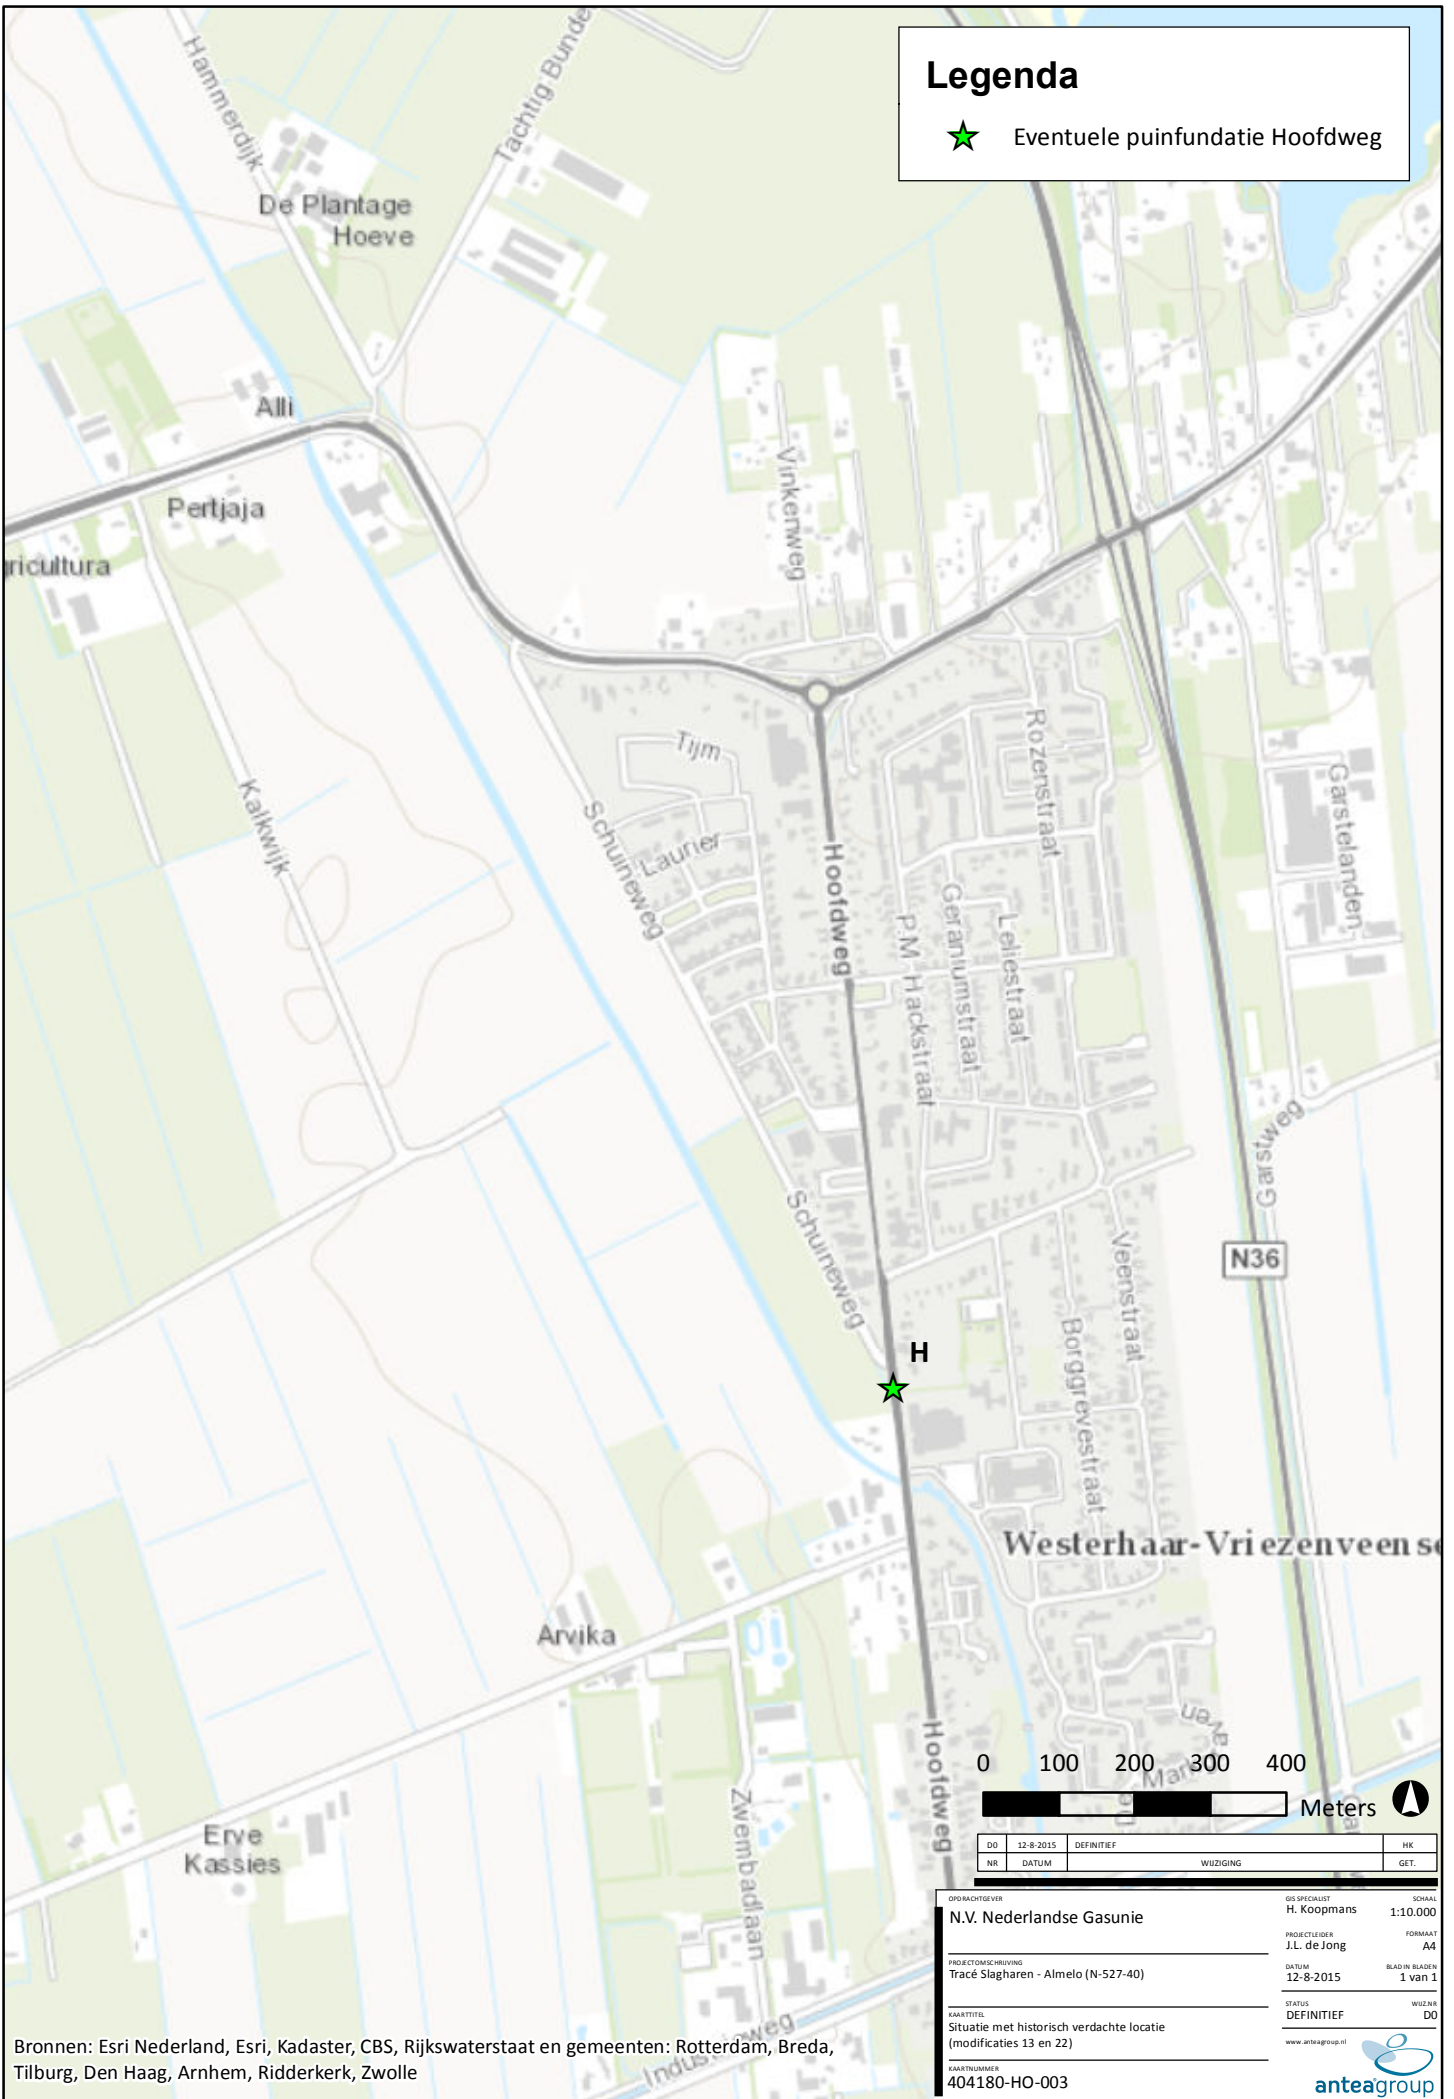
- ★ Eventuele puinfundatie Hoofdweg
