**VERKENNEND BODEMONDERZOEK**  
**conform NEN 5740 en NEN 5707**  
**Maatdijk 3 - Brucht**

# Rapport Verkennend Bodemonderzoek conform NEN 5740 en NEN 5707 Maatdijk 3 - Brucht

Projectcode: 19068716

Rapportagedatum: 17 december 2019

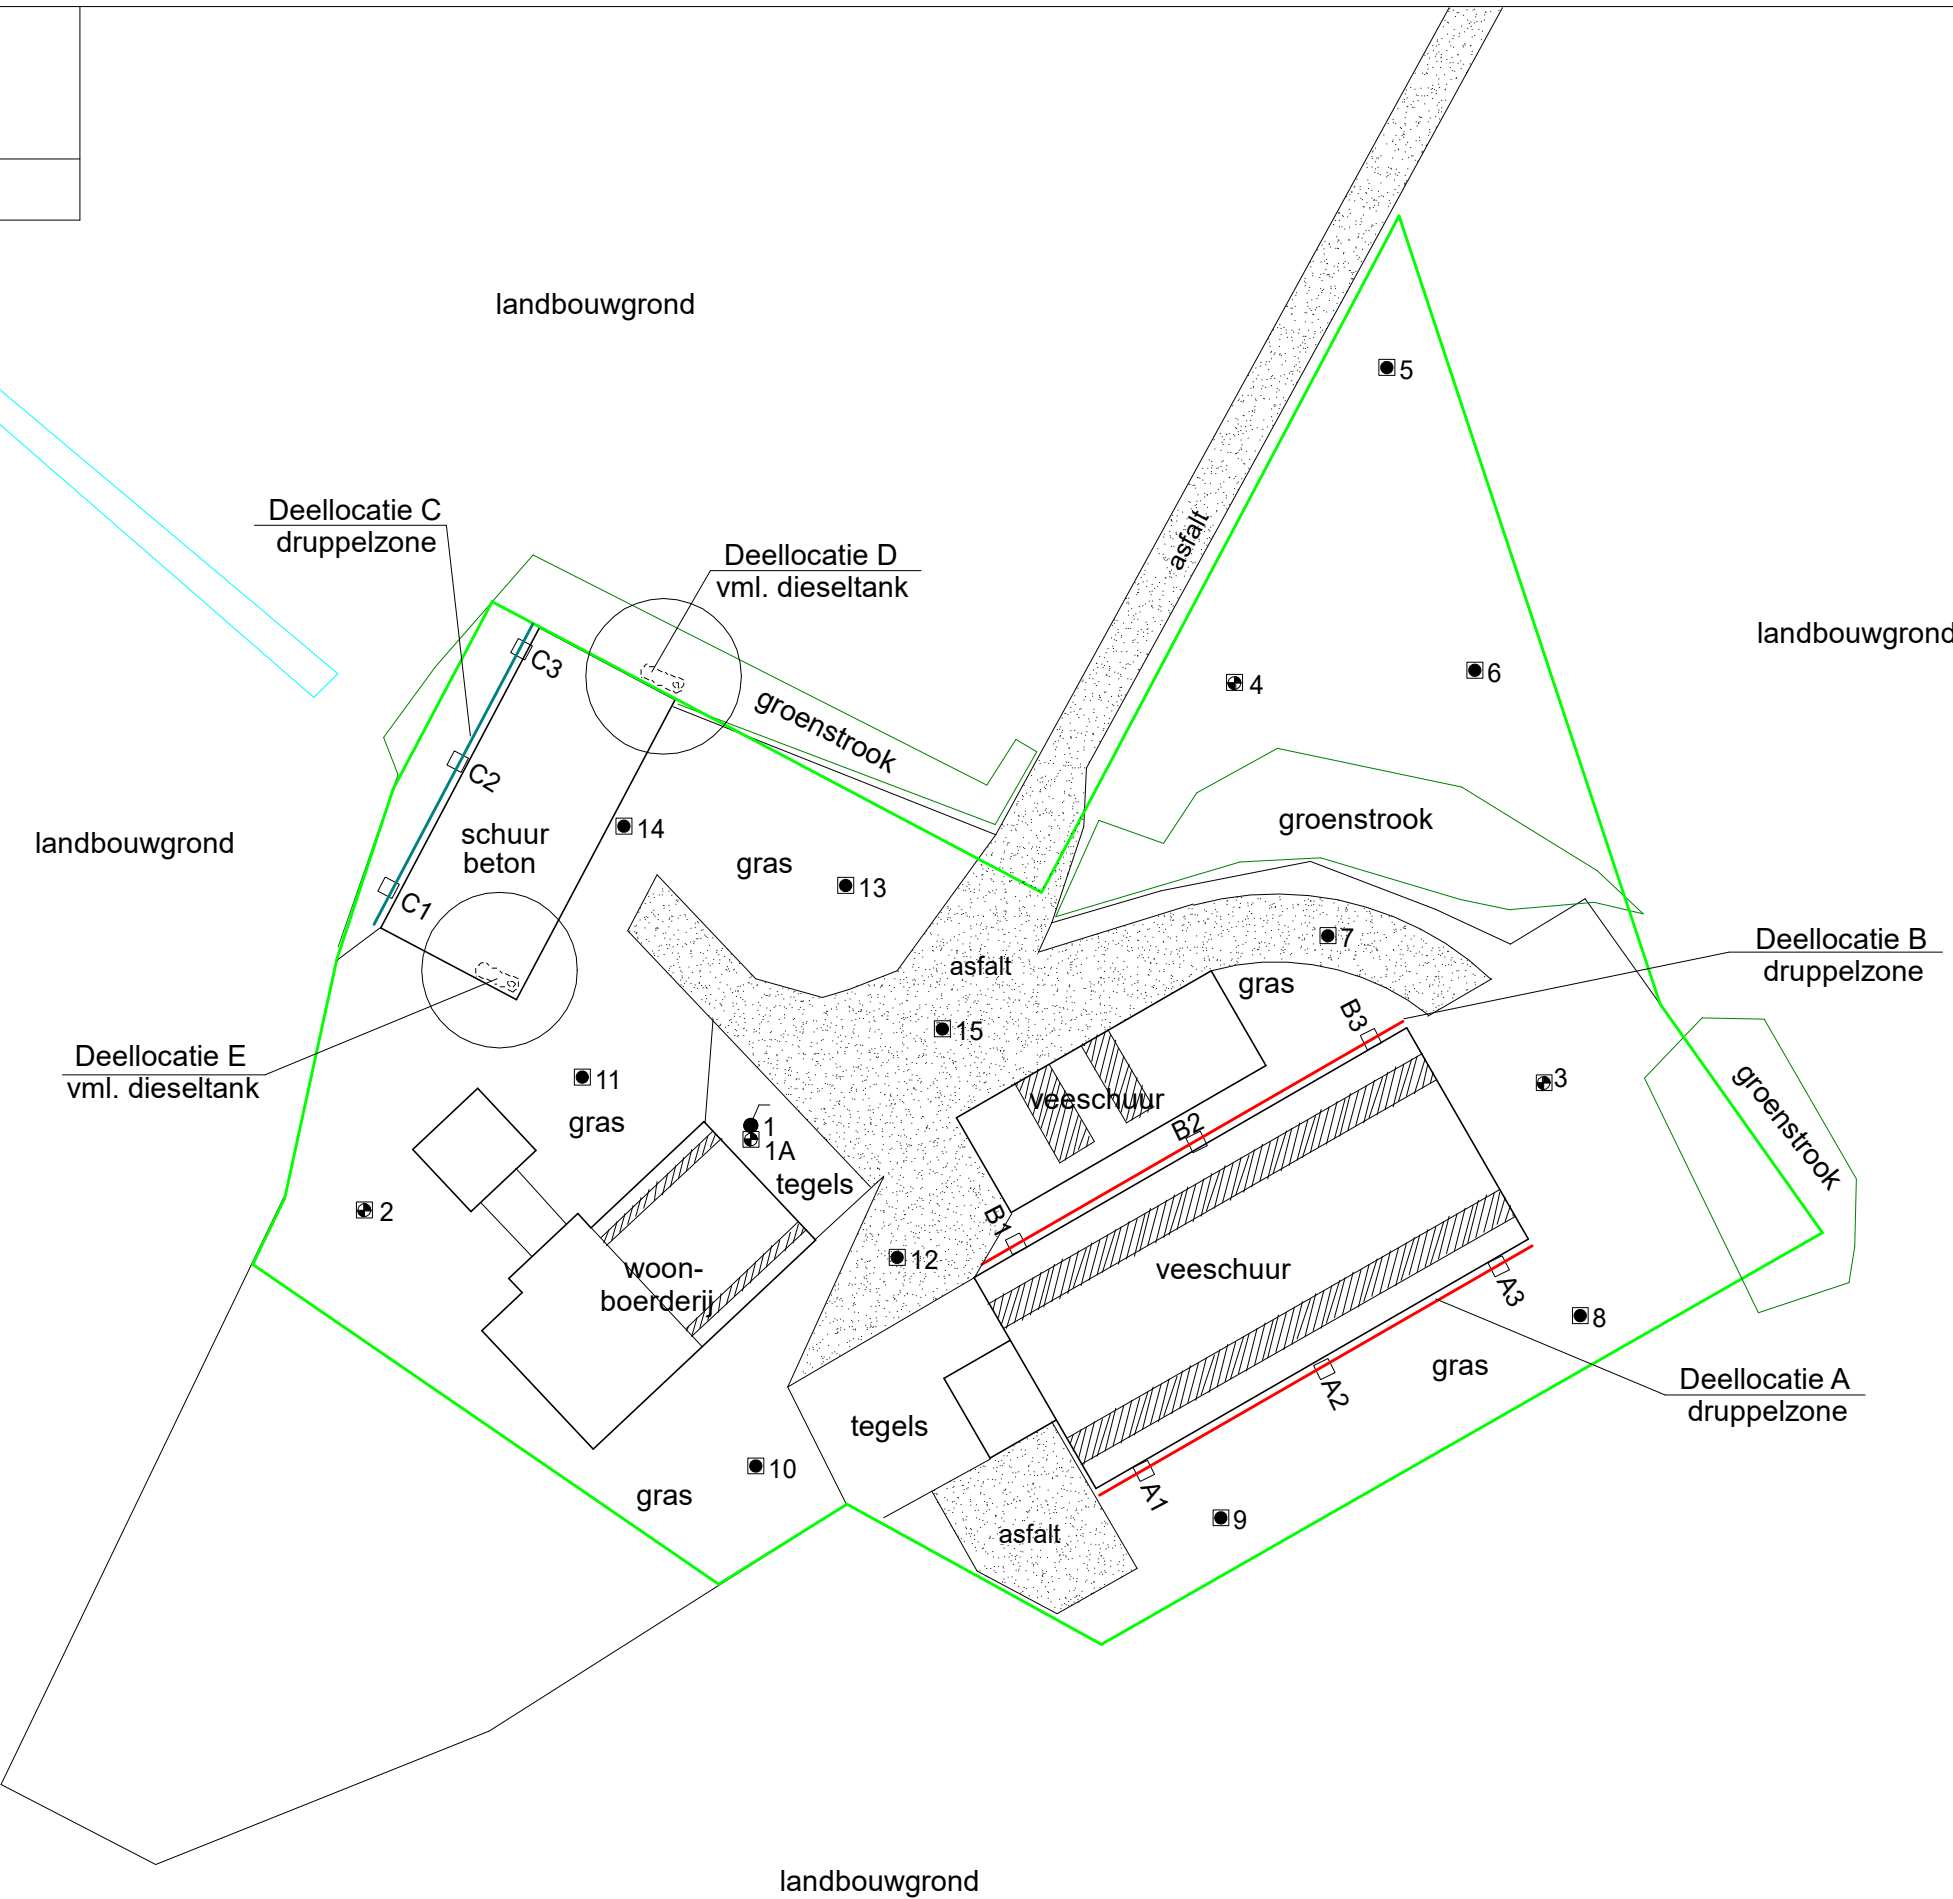
Bijlage I  
Topografische kaart  
Boorplan verkennend bodemonderzoek, Kruse Milieu BV, december 2019

- = Onderzoekslocatie
- = Boring tot 0.5 meter diepte
- = Inspectiegat 30x30x50 cm
- = Boring tot 1.0 meter diepte
- = Boring tot 1.5/2.0 meter diepte
- = Peilbuis

- = Druppelzone niet asbesthoudend
- = Druppelzone asbestgehalte < 50 mg kg d.s. (< 50 mg/kg d.s.)
- = Druppelzone asbestgehalte > 50 mg kg d.s. (< 100 mg/kg d.s.)
- = Druppelzone asbestgehalte > 100 mg kg d.s.

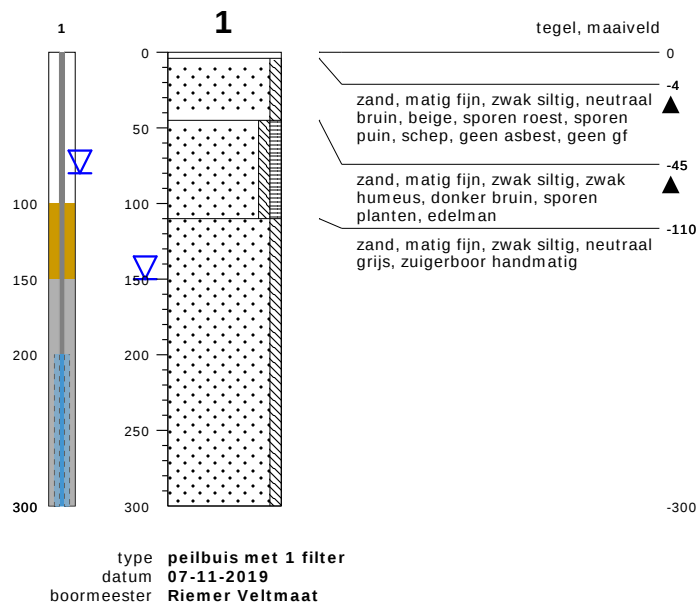
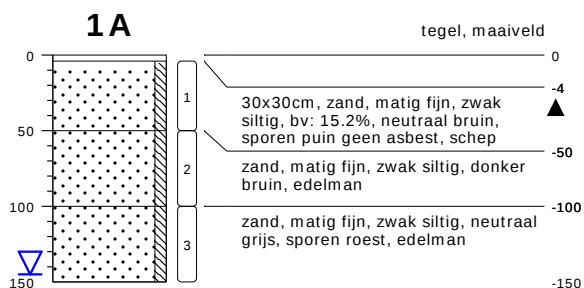
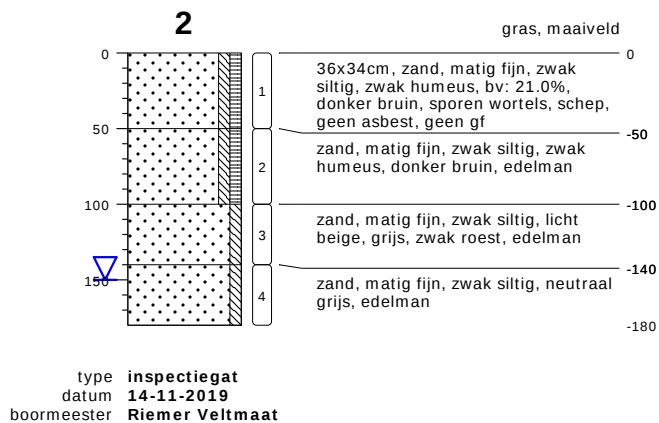
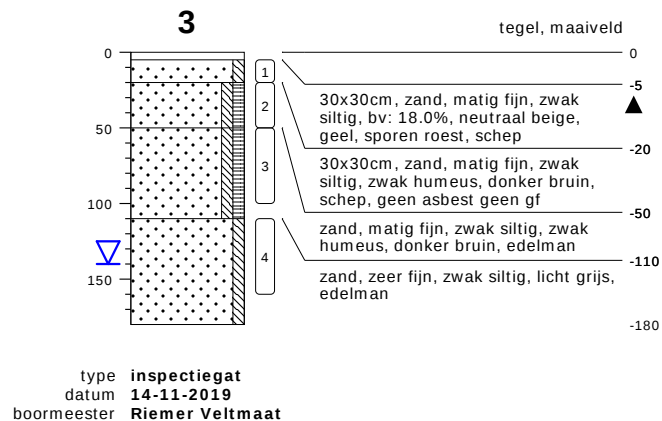
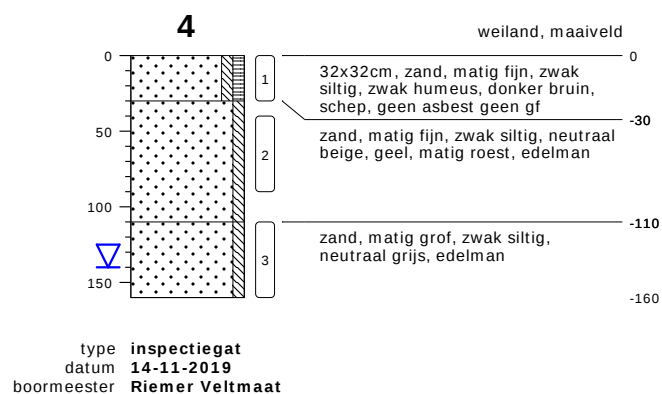
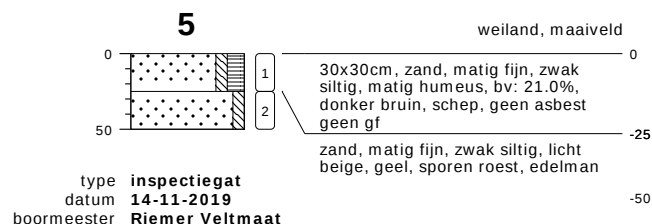
## bodemprofielen schaal 1:50

De bodemopbouw ter plaatse van de onderzoekslocatie bestaat tot maximaal 3.30 meter diepte is voornamelijk zeer fijn tot matig fijn zand aangetroffen. In de ondergrond zijn veen-, sterk roest- en/of oerhoudende lagen aangetroffen. Er zijn plaatselijk bodemvreemde materialen waargenomen (zie tabel 3). Door de veldwerker zijn visueel alleen asbestverdachte materialen waargenomen in de puinhoudende bodem van inspectiegat 14. Er zijn geen waarnemingen gedaan ter plekke van deellocatie D en E, die duiden op een verontreiniging met minerale olie.

onderzoek **Maatdijk 3 - Brucht**  
projectcode **19068716**  
datum **14-11-2019**  
getekend conform **NEN 5104**  
pagina **1 van 5**

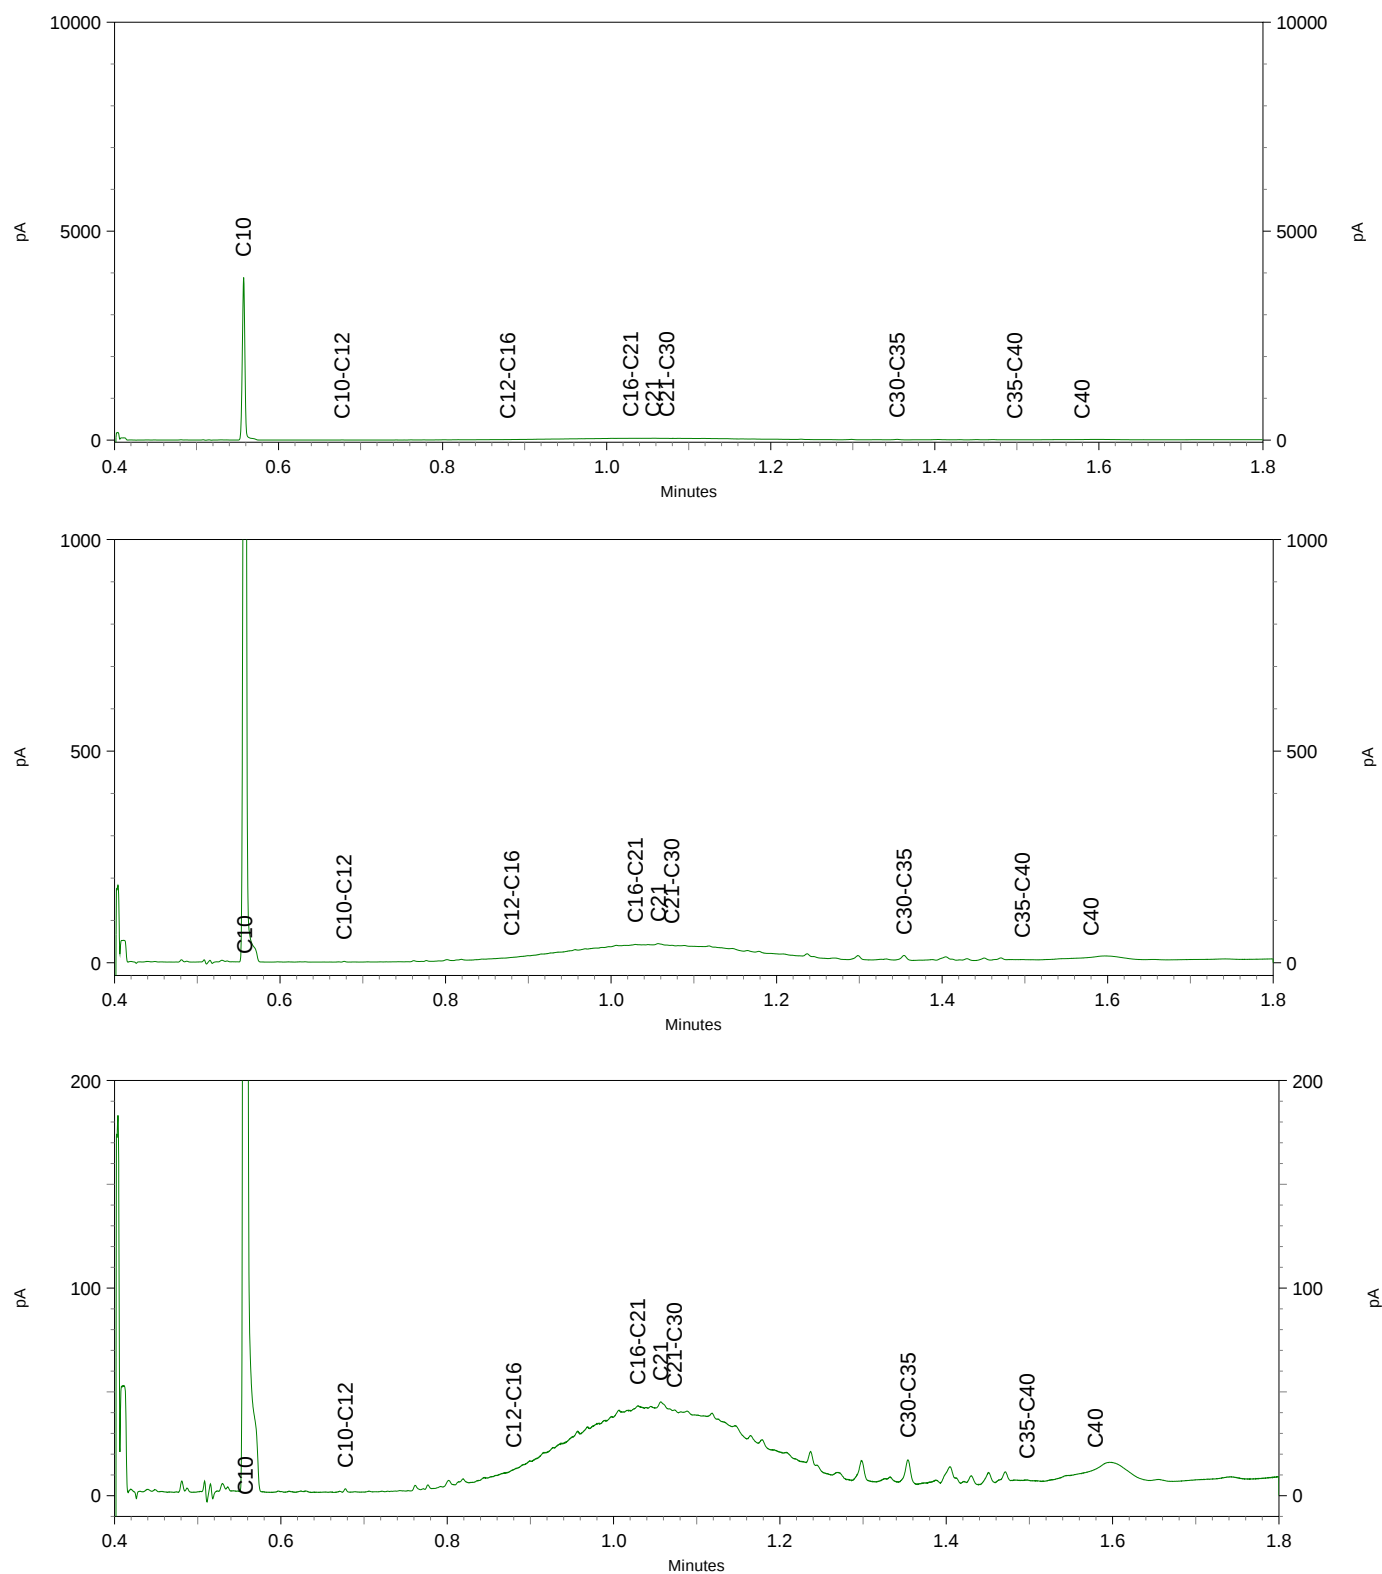
## Chromatogram TPH/ Mineral Oil

Sample ID.: 11033628  
 Certificate no.: 2019166114  
 Sample description.: D - BG  
 V
