**Bouwhistorie**

***“Den Hoogen Gaerde”***

***Aan de Luttenoever 6-7,***

***Bouwhistorische Opname  
“Den Hooge Gaerde”  
Aan de Luttenoever 6-7,  
7707 PS Balkbrug  
Bouwhistorische Opname***

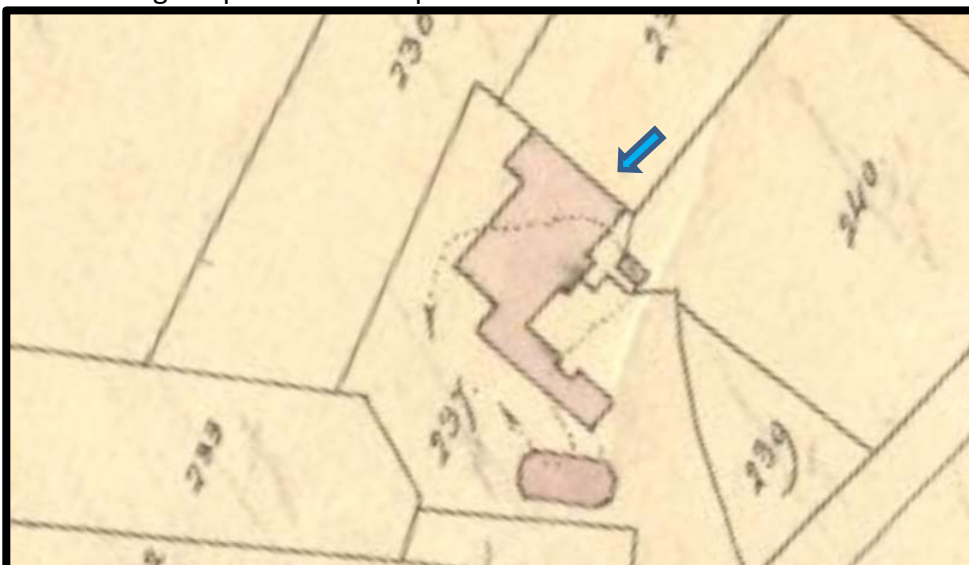
Kadastrale kaart 1888 bij de peil de voorgevel van de boerderij.

De kadastrale kaart van 1888 geeft de wijzigingen aan ten opzichte van de kaart van 1832, aan de westzijde uitgebouwd aan de achterzijde met 1 vak verlengt en de hooischuur is vernieuwd en een kwart slag gedraaid.

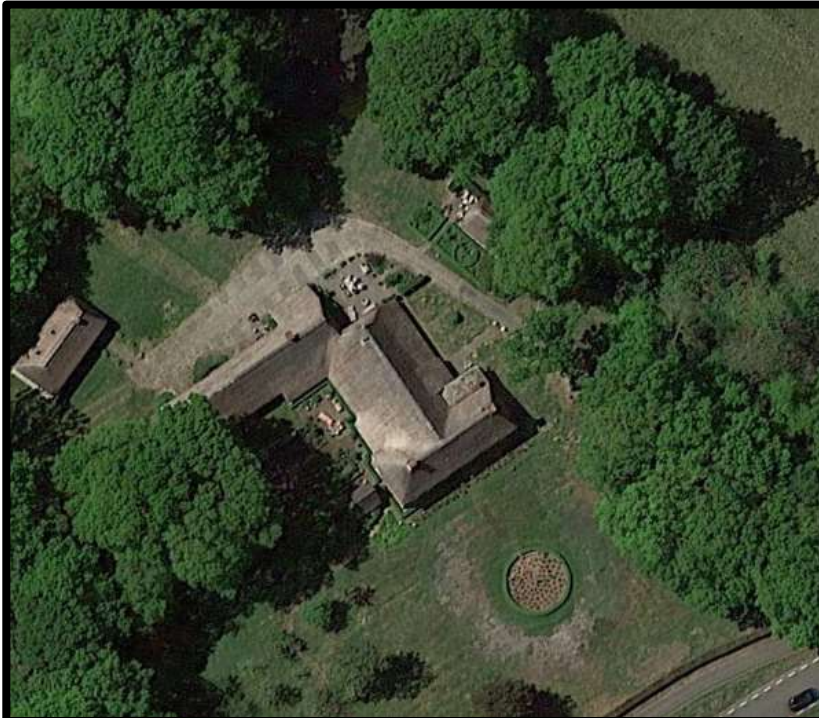
De boerderij van boven bekeken.

**Het woninggedeelte** heeft een globaal oost-west nok richting van een rietgedekt omlopend schilddak met op de hoeken gemetselde topschoorstenen met omranding en door borden afgedekt. Op de westzijde is aansluitend een platdak boven het keukengedeelte.

**De veestalling** heeft ook een half omlopend rietgedekt schilddak dat naadloos haaks op het woning gedeelte overloopt, waarbij de zijvlakken west en oost lager doorlopen tot op ooghoogte boven maaiveld. Aan de achterzijde is het dak afgewolfd met een uienbord. De nok van Veestalling en woningdeel zijn beide met rode rietvorsten afgedekt.

**De hooischaar** heeft een rietgedekt omlopend schilddak dat op de oostzijde is afgewolfd en voorzien van een uilenbord op de nok een gemetselde schoorsteen met kap. Ter hoogte van de garages aan de zuidzijde is het dak lager gerekt naar beneden. De hooischaar en de Veestalling zijn op elkaars raakvlakken met het rietdek in elkaar verweven.

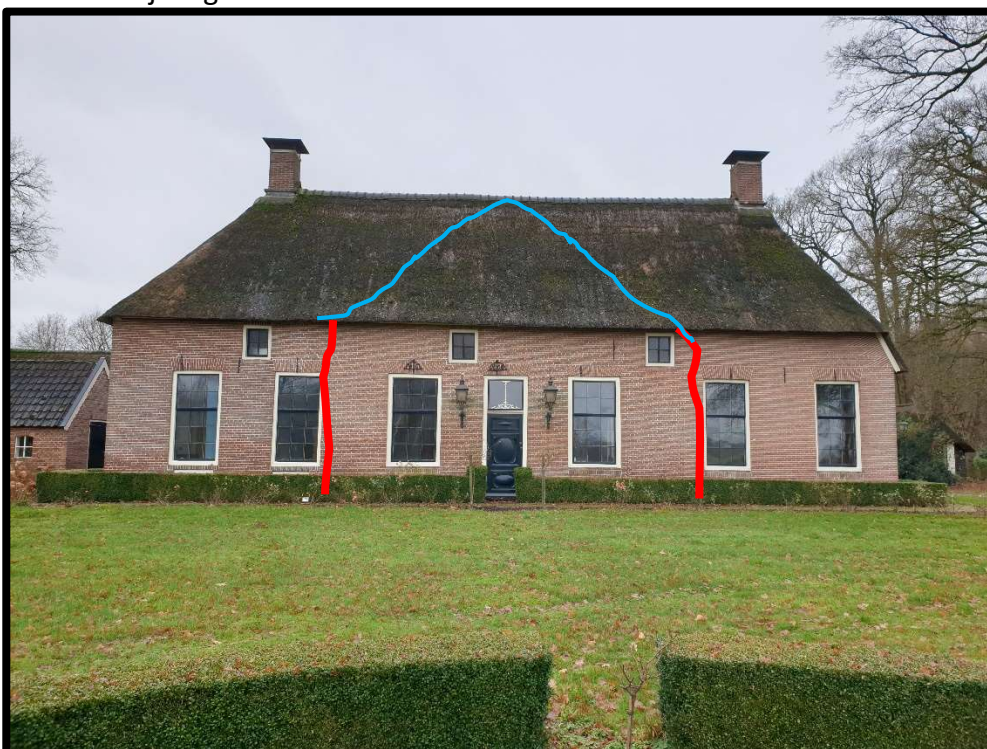
De gevel bestaat geheel uit schoon metselwerk dat globaal in 3 tijdsfases is in te delen. Het middenstuk is het oudst het linker wat jonger en het rechter deel is het jongst. Alle fasen zijn steens metselwerk in kruisverband gemetseld en voorzien van een snijvoeg.

De voorgevel met in het middenblok de oudste fase, links de iets jongere fase en rechts de jongste fase van deze gevel bij de 1<sup>e</sup> fase was de vorm van het dak zoals in blauw aangegeven.

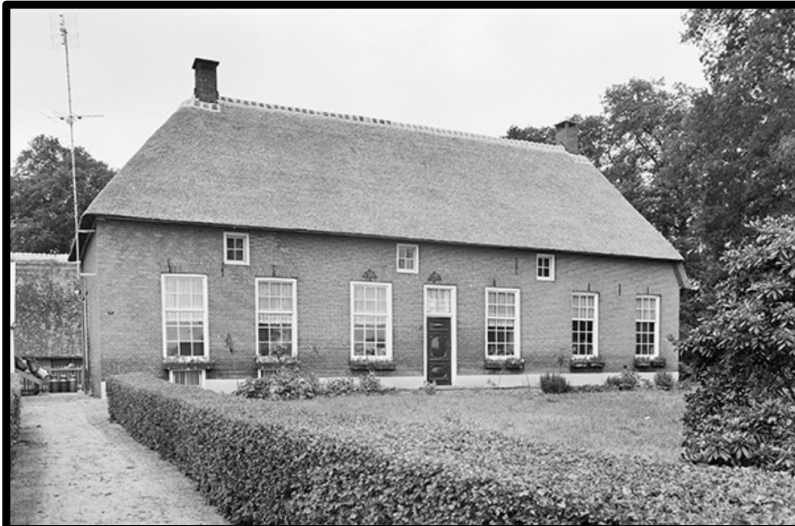
de voorgevel in 1965 toen het voorhuis nog dubbel bewoont was en dus een dubbele oprit had.

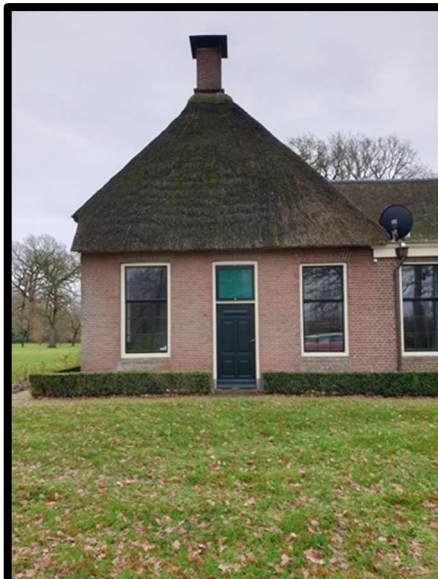
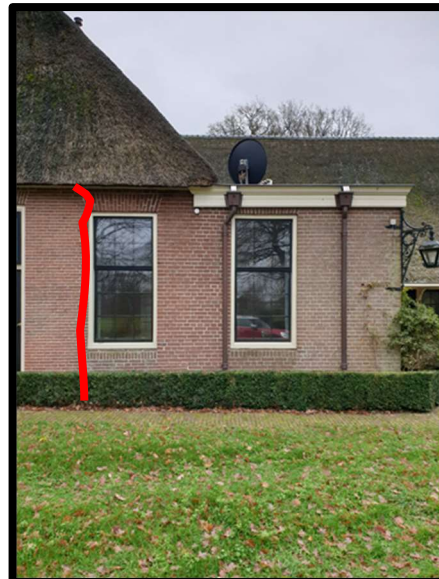
De voorgevel bestaat al uit 3 faseringen steensmetselwerk in kruisverband met een snijvoeg, maar deze zijgevel heeft in het woongedeelte nog een 4<sup>e</sup> fasering waarbij het woonhuisdeel naar achteren is uitgebreid. De kozijnen en ramen zijn identiek aan die in de voorgevel. De deur in de gevel is eenvoudiger uitgevoerd dan die in de voorgevel. De uitbreiding heeft een plat dak en is omrand met een bewerkt boeideel met een kraaltje eraan.

het woongedeelte van de westgevel.

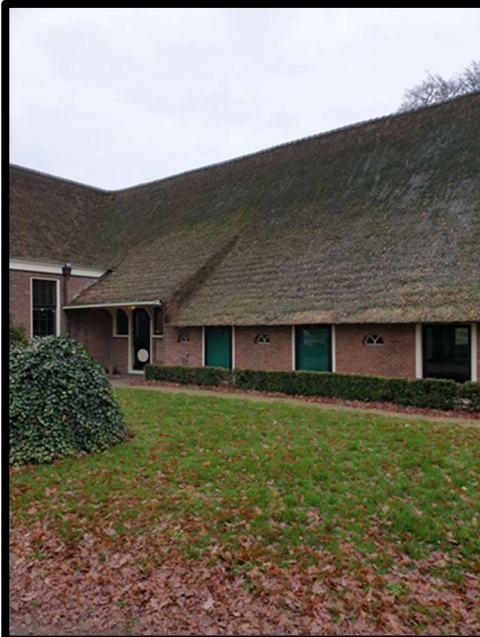
Het achterste deel van de keuken heeft een deurkozijn gehad maar is in 1980 verbouwd tot een raamkozijn zoals we in de andere gevels kennen. De gehele westgevel van het bedrijfsgedeelte is in 1980 afgebroken en opnieuw opgebouwd.

de Huidige westgevel

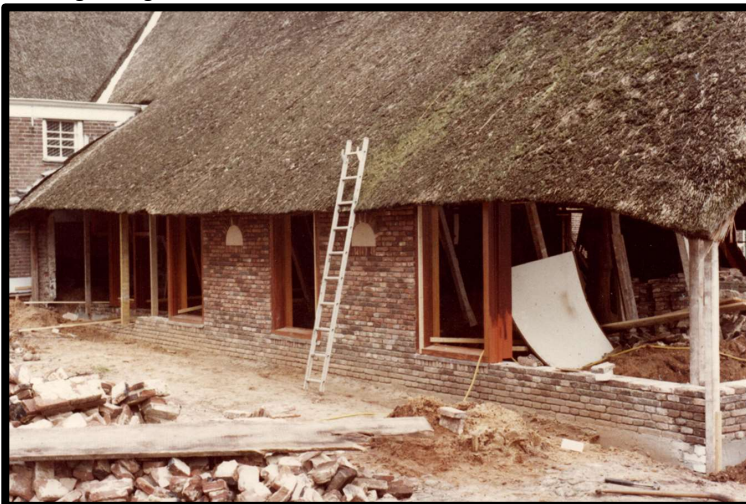
De vernieuwde westgevel in 1980

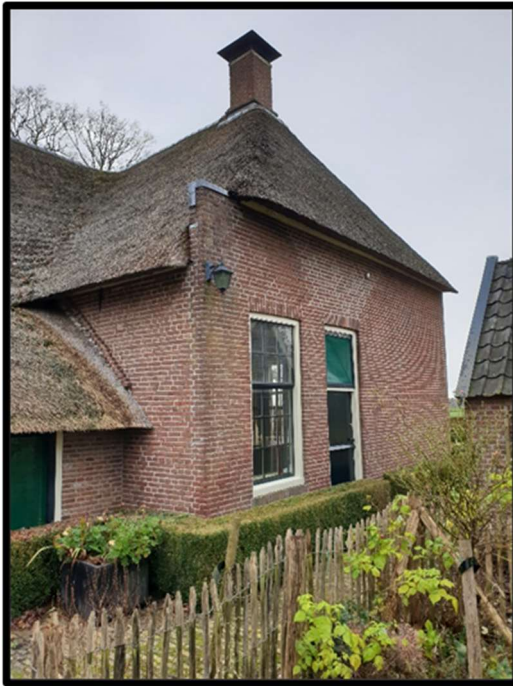
De gevel bestaat ook uit steens metselwerk in kruisverband gemetseld, met een snijvoeg. In de gevel zijn een deurkozijn met geklampte onder en bovendeur er boven een kalf en bovenlicht met een kruisroede. De gevel is hier op de zelfde hoogte als de voorgevel vanwaar het rietdek naar boven naar de schoorsteen is opgetrokken.

Oostgevel voorhuis

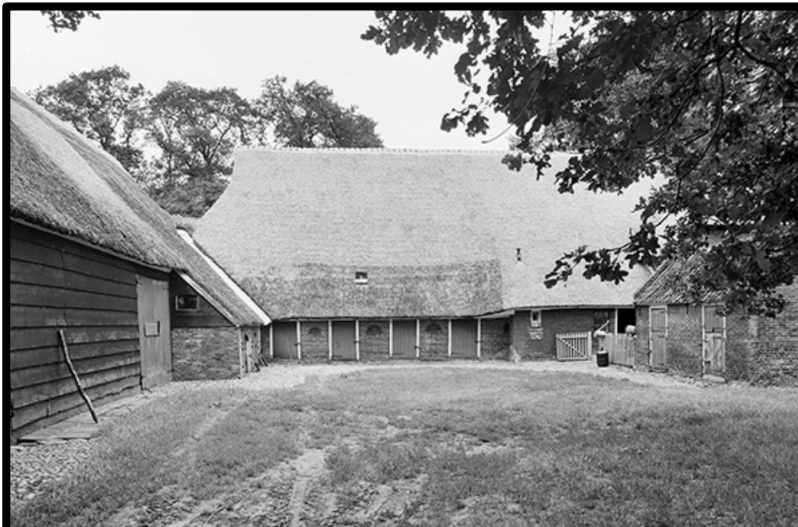
Tegen het dak van de schuur is de gevel teruggerooid om de krimpverbinding met het schuurdak van de boerderij te maken. Het overige deel muur en dak van de schuur tot aan de hooischuur zijn afgebroken en in 1980 geheel opnieuw opgetrokken.

De oostgevel in 1965

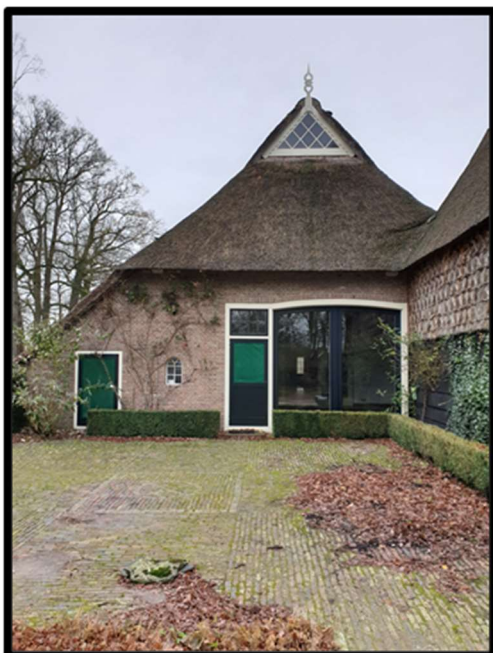
De Zuidgevel is in 1980 ook geheel opnieuw opgebouwd waarbij alle kozijnen er ramen en deuren zijn vervangen naar origineel model. Voor de lichtinval voor de Jachtkamer zijn de baanderdeuren niet meer teruggedkomen. Het rietdek heeft nog dezelfde uitstraling en is op de top bekroond met een eenvoudig uilenbord met glazen ruitjes en een rijzige makelaar

De huidige zuidgevel van de schuur

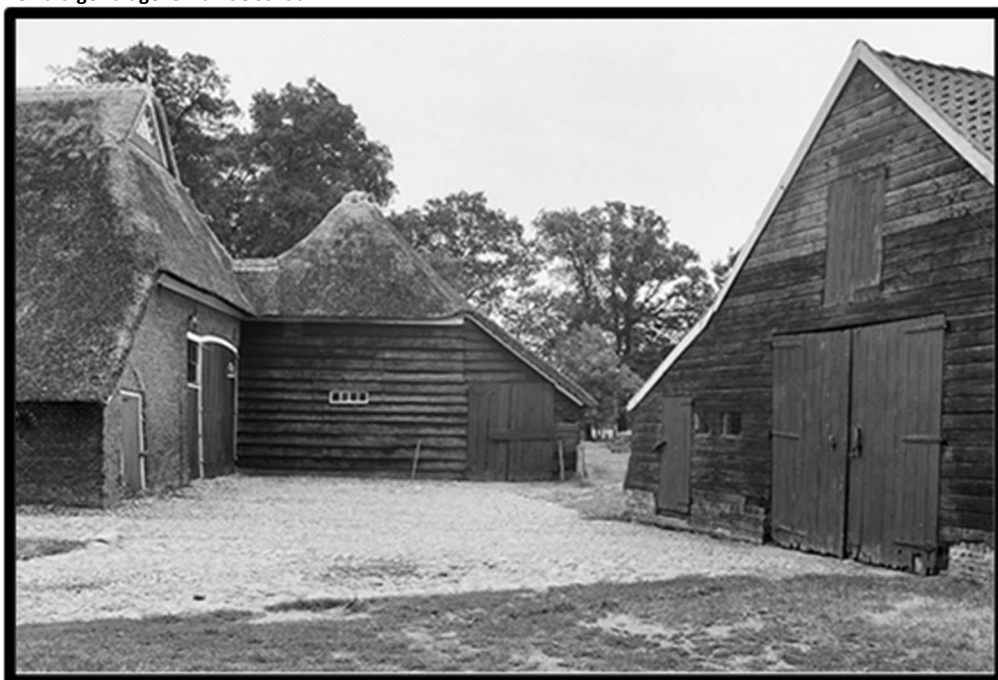
Deze foto uit 1965 geeft de oude uitstraling van de zuidzijde boerderij met de baanderdeuren het gepotdekselde aanzicht van de hoischuur en rechts op de foto de potstal die in de 1981 wegens bouwvalligheid is afgebroken.

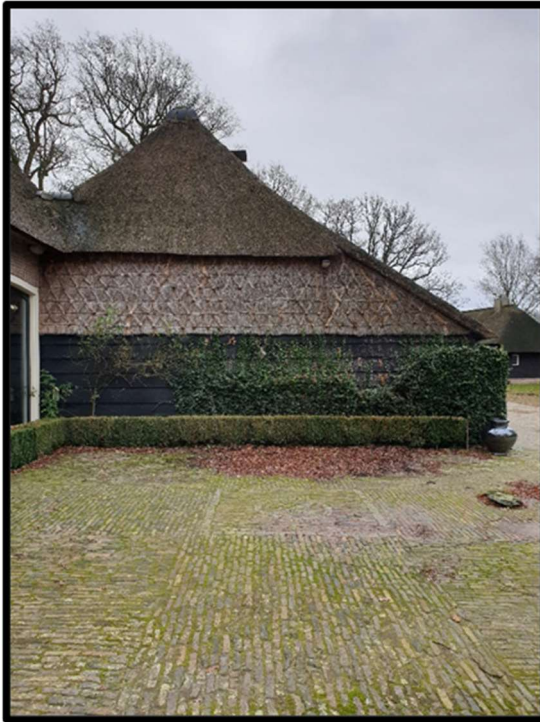
**De westgevel** van de hooischuur heeft onder gepotdekselde schaaldelen van eikenhout halverwege overgaand in staand aangebrachte rietbekleding met versierselen van riet en stro vlechtwerken traditioneel met wilgetenen aangebracht. Daarboven overgaand in een rietdek op het dak.

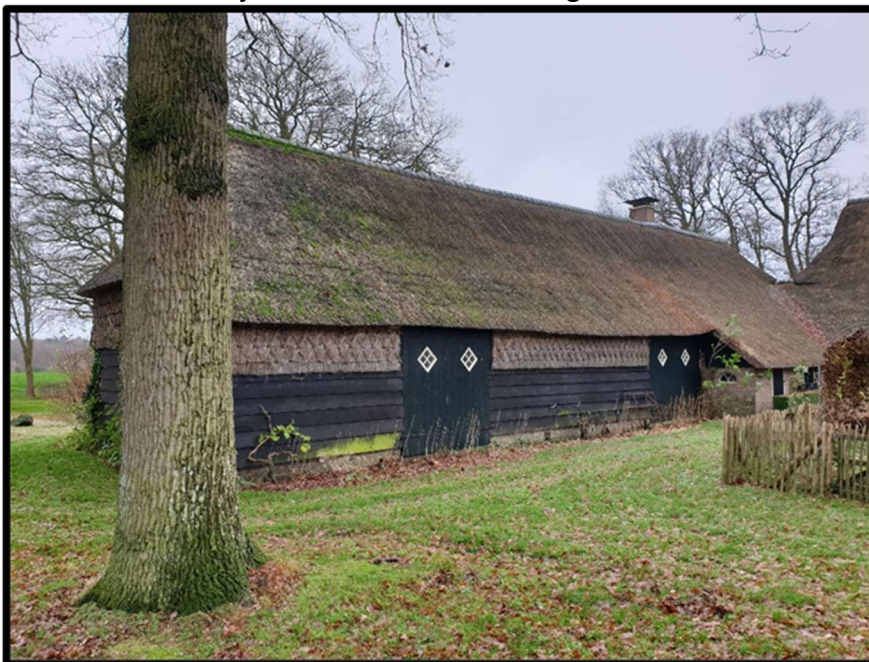
**De Noordgevel** van de schuur heeft onder gelijk als de overige gevels een opbouw van eiken horizontale schaaldelen overgaand in staand aangebrachte rietbekleding met versierselen van riet en stro vlechtwerken traditioneel met wilgetenen aangebracht. Het rietdek is bij de nok door rietvorsten afgedekt. De twee stel dubbele schuurdeuren zijn in 1980 ook nieuw aangebracht.

De noordgevel.

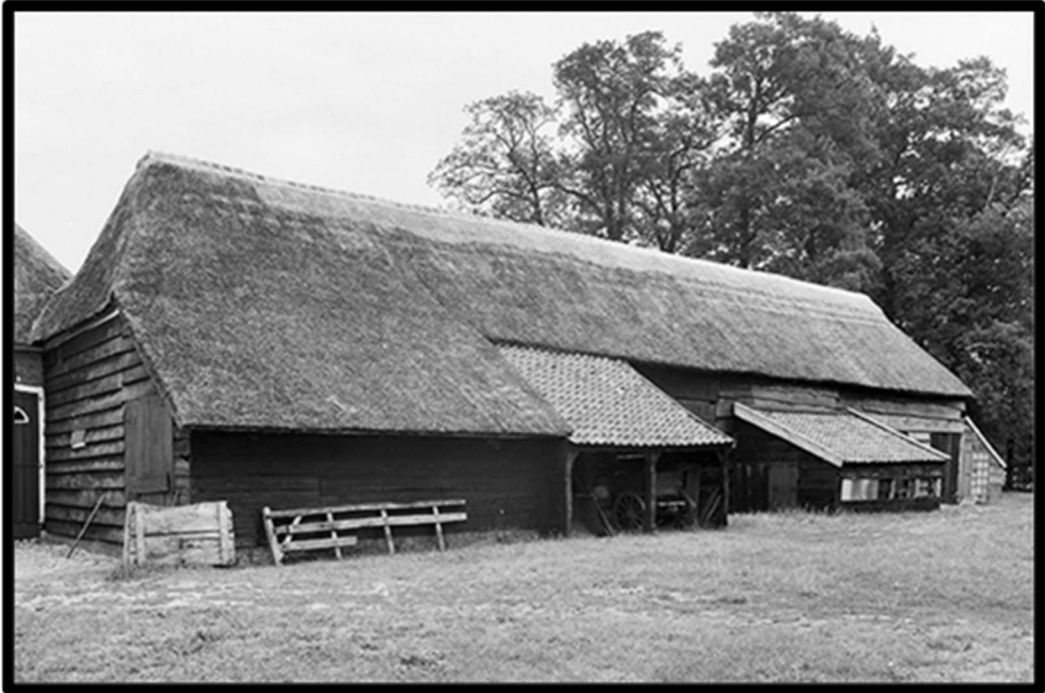
**De zuidgevel** bestaat uit aan de linkerzijde een uitgebouwd deel van de schuur waarin 2 stuks garagedeuren zijn geplaatst rechts daarvan zijgevel van de schuur welke net als op de overige zijden de onderzijde met gepotdekseld eiken is bekleed en daarboven met versierselen van riet en stro vlechtwerken traditioneel met wilgetenen aangebracht. Het dak is ook met riet bedekt in 1980 is daar nog een schoorsteen met kap bijgekomen vanwege de centrale verwarming van het pand.

1965 met meerdere met dakpannen gedekte aanbouwen

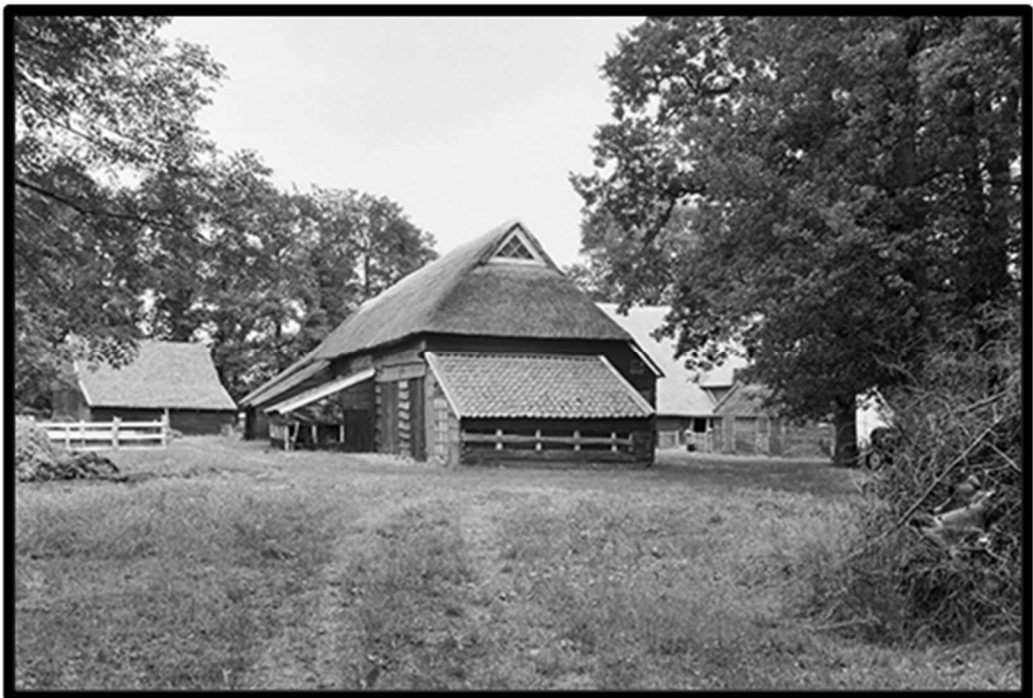
**De Oostgevel** Deze gevel heeft dezelfde opbouw als de zuid en noordgevel waarbij het dak van de Noordgevel lager is doorgetrokken. Het rietdek is bekroond met een klein uilenbord met ruitvormige glaasjes maar zonder makelaar.

1965 met kippenhok

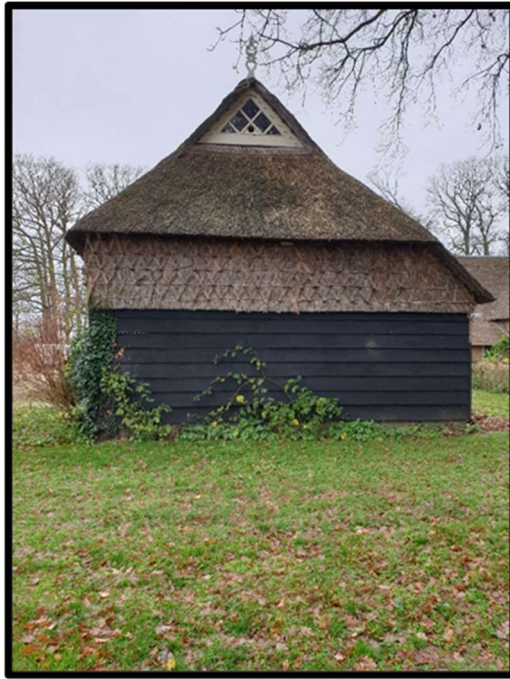
2022 zonder kippenhok

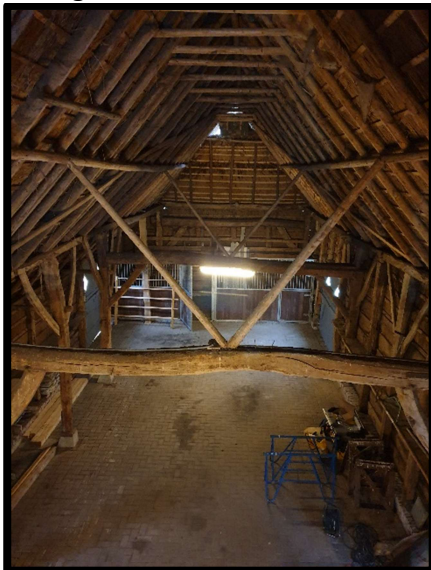
De vloer van de hooisluur is bestraat de buitenmuren bestaan uit eikenhouten schaaldelen op een eiken houten rasterwerk gespijkerd. Het gebouw heeft een kern van een ankerbalkgebint waar de dakconstructie op steunt. De kap bestaat uit een naar binnen afgeschoorde sporenkap met bovenin enkele haanhouten waaroverheen rietlatten zijn gespijkerd waarop het rietpakket van het dak is bevestigd.

De dakopbouw van de hooisluur

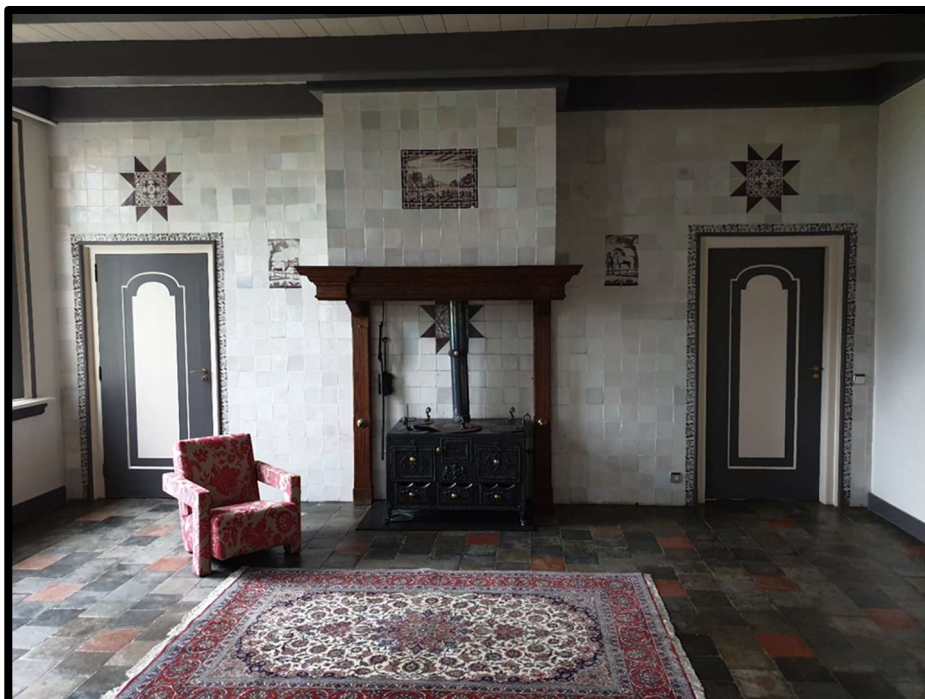
**De oostelijke binnengevel** De gehele wand is betegeld met witjes van 12 x 12 cm met een tegelsierlijst rond de deurkozijnen, boven de deurkozijnen en onder in de centraal geplaatste haard een getegelde ster. Links van de haard een tableau van een boer met een koe rechts een van een boer met een paard in het midden een op de schouw een tableau van een havengezicht. De betegelde hangschouw is aan de onderzijde gedragen door een forse omlijste balk op console's en muurstijlen. Het geheel is waarschijnlijk naar oud model nagemaakt aangezien het hout te nieuw is. In de nis staat een gietijzeren fornuis/anex kachel op een ijzeren vuurplaat aangesloten met een ijzeren pijp tot in het schoorsteenkanaal. De deurkozijnen en de deuren zijn volgens oud model gemaakt en geschilderd.

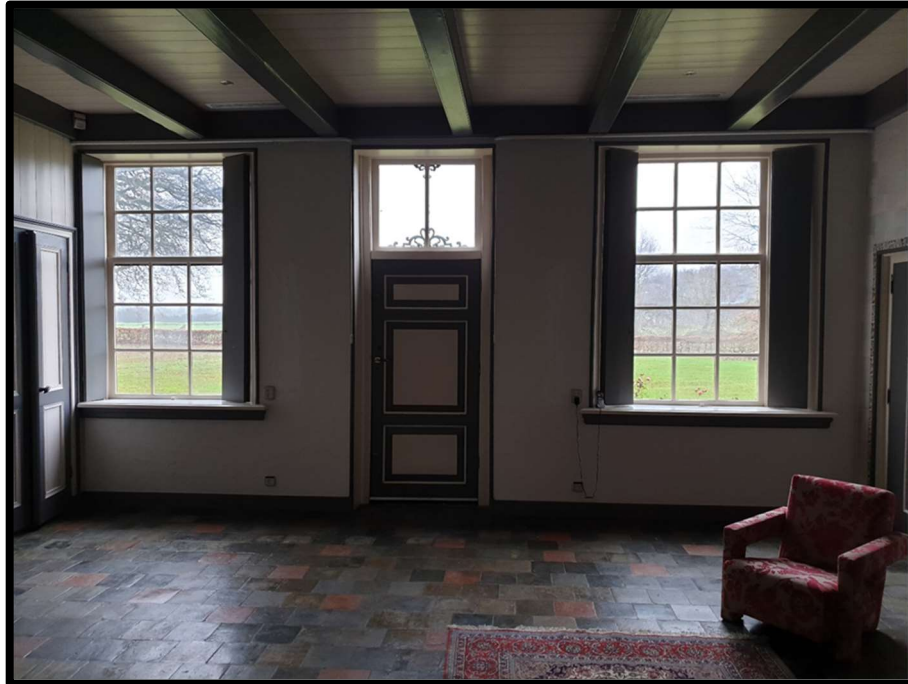
**De Noordelijke binnengevel** Op de vloer diverse kleuren plavuizen met daaronder vloerverwarming tegen de gevel een brede houten vloerplint overgaand in een gepleisterde voorzetwand. Links en rechts van deurkozijn identieke raamkozijnen met aan de binnenzijde uitvouwbare raamluiken met rondom lijstwerk en een brede vensterbank. In het midden de naar binnen draaiende buitendeur met daarboven kalf en bovenraam met levensboom. Aan de bovenzijde geprofileerde originele balklaag met tegen de muur kistbalkjes aan de bovenzijde nieuw vloerhout met plaatselijk inlaten van luchtverversing.

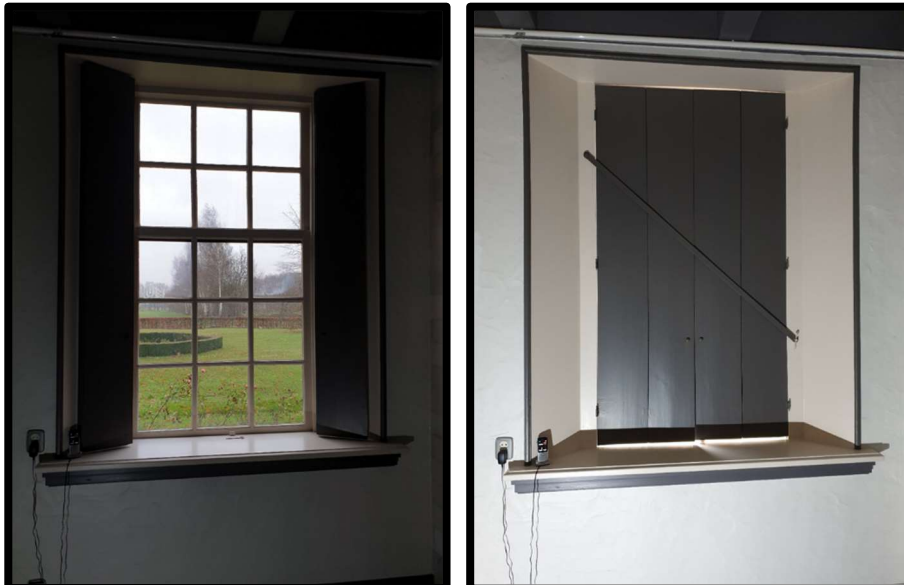
De raamluiken.

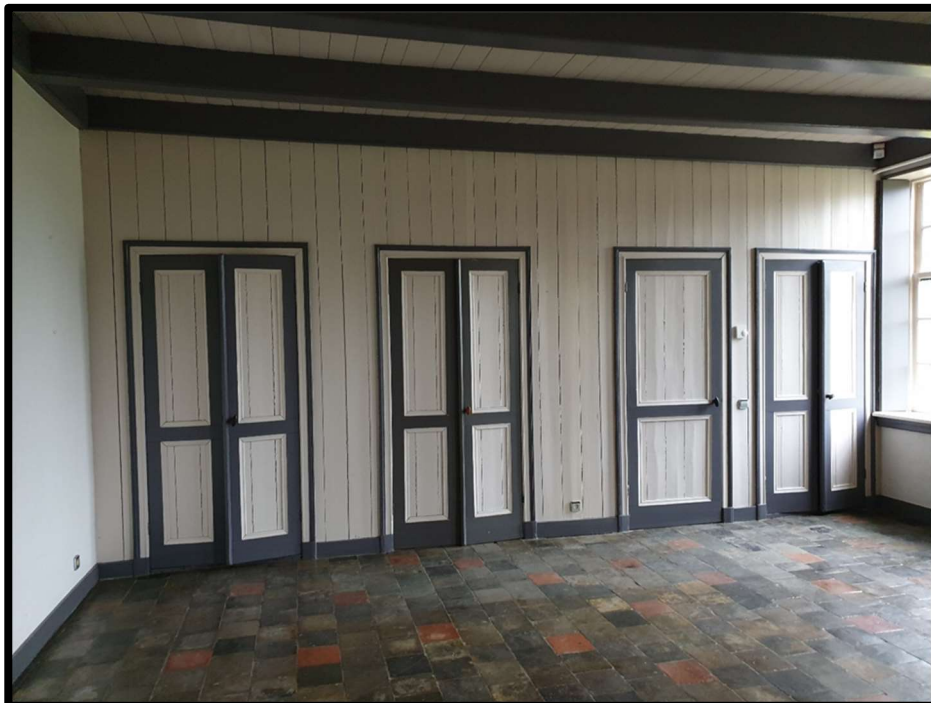
**De westelijke binnengevel** de 2 linker deurpartijen zijn origineel de rechterdeurpartijen zijn naar oud model bijgemaakt, het zijn opgeklampte deuren. De linker waren voorheen voor de bedsteden die hier ooit achter zaten. De wand bestaat uit staand veer en groef delen tegen een regelwerk aangebracht.

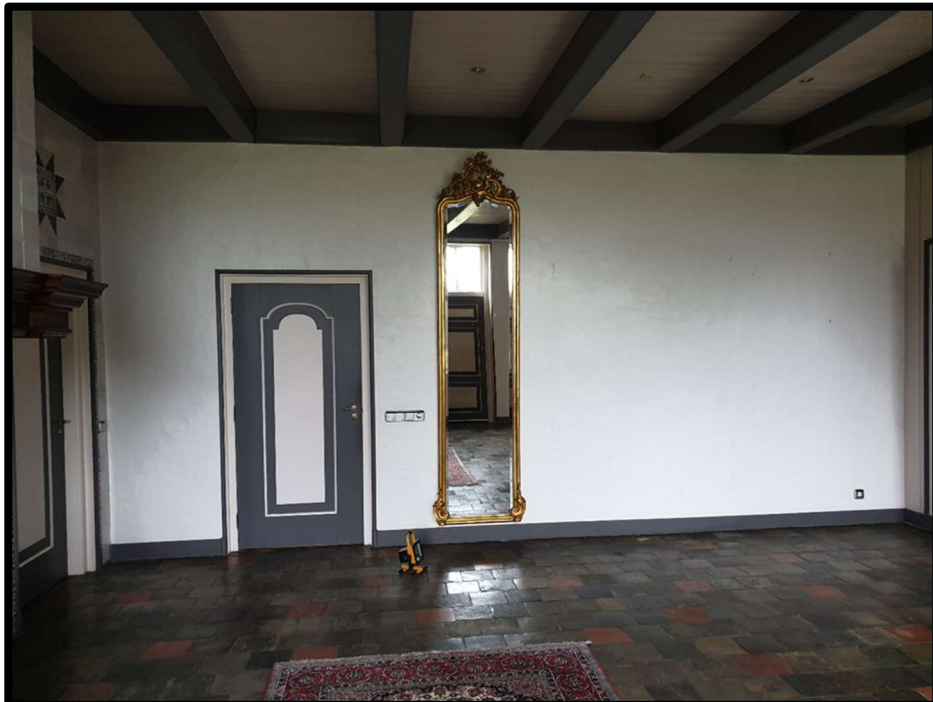
**De zuidelijke binnengevel** grensde voorheen aan de deel nu de centrale hal, de muur is gepleisterd deurkozijn en deur is identiek aan die van de naastliggende gevel.

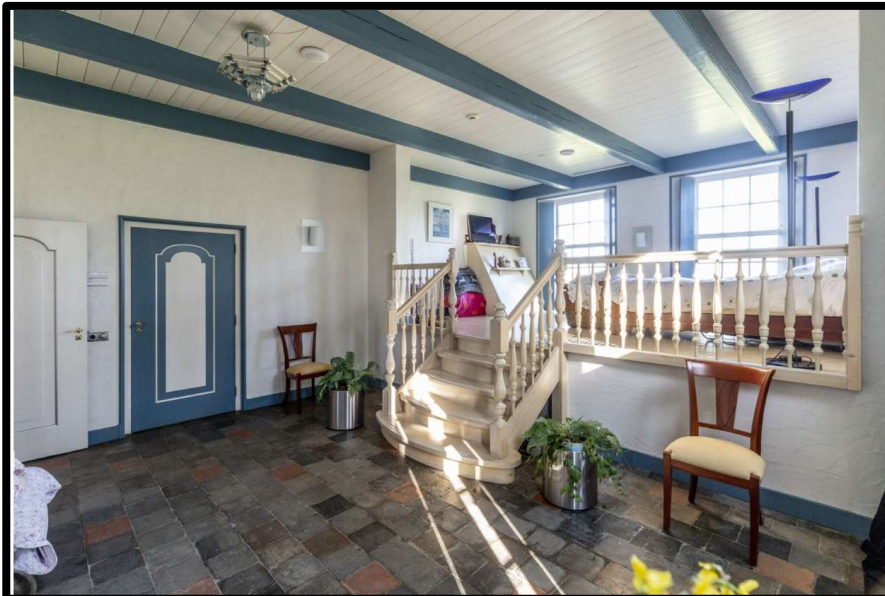
De slaapkamer boven de kelder, hier zijn weer de vouw luiken aanwezig bij de ramen en de originele plafondbalklaag met nieuw hout daartussen. De plavuizen op de vloer komen we overal in de boerderij tegen.

De trap met het hekje is van recente datum.

De Slaapkamer.

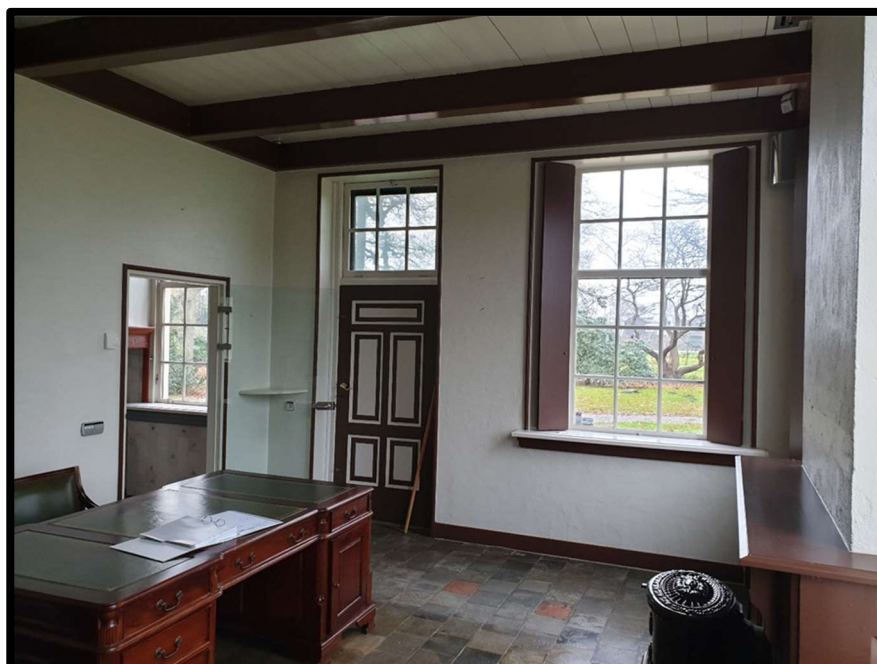
Binnenzijde westgevel

Op de vloer de al eerder besproken plavuizen tegen de wand een vloerplint en opgaand geïsoleerde voorzetwand. De Raamkozijnen zijn gelijk aan de rest in de voorgevel en de oostgevel van het voorhuis, met vouw blinden aan de binnenkant. Tussen de ramen van de voorgevel is een schouw met een eenvoudige omlijsting met achter de kachel een ijzeren haardplaat en tegelwitjes. Het opgaande werk van de schouw bestaat uit stucwerk aan de boenzijde graveeld in de kistbalk en

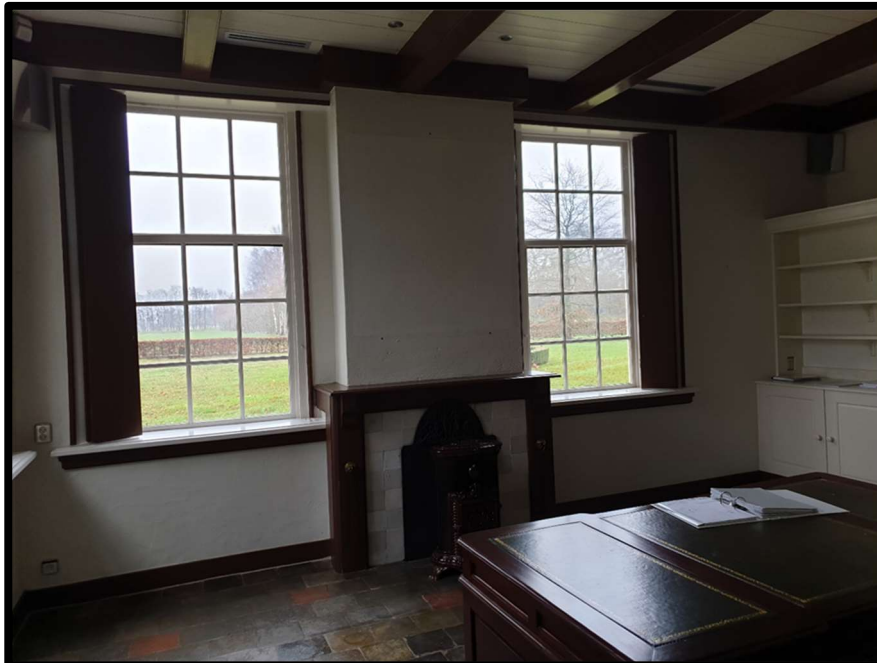
van het plafond. De zolderbalken zijn authentiek het zolderhout is in 1980 nieuw aangebracht. De inbouwkasten zijn ook van recente datum. In de zuidelijke gevel een deurkozijn met glazen deur die toegang biedt tot de keuken.

Binnenzijde Voorgevel

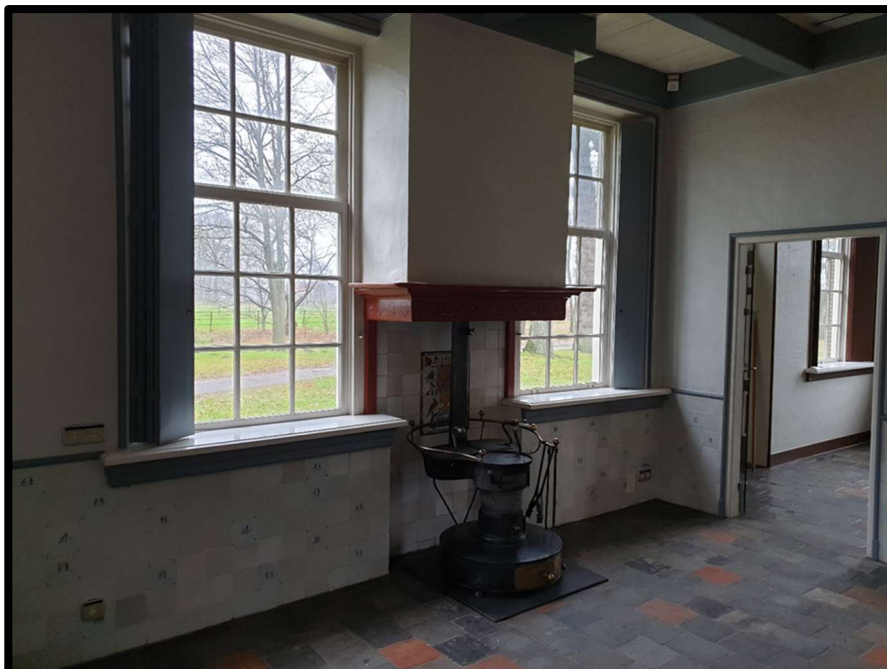
De westelijke binnengevel.

De vloer is dezelfde als de andere ruimten met plavuizen belegd. Deze ruimte heeft een lambrisering van tegelwitjes 12x12 cm met verspreid afbeeldingen van springers en tafereeltjes, de meeste tegels komen van elders. De westgevel en de

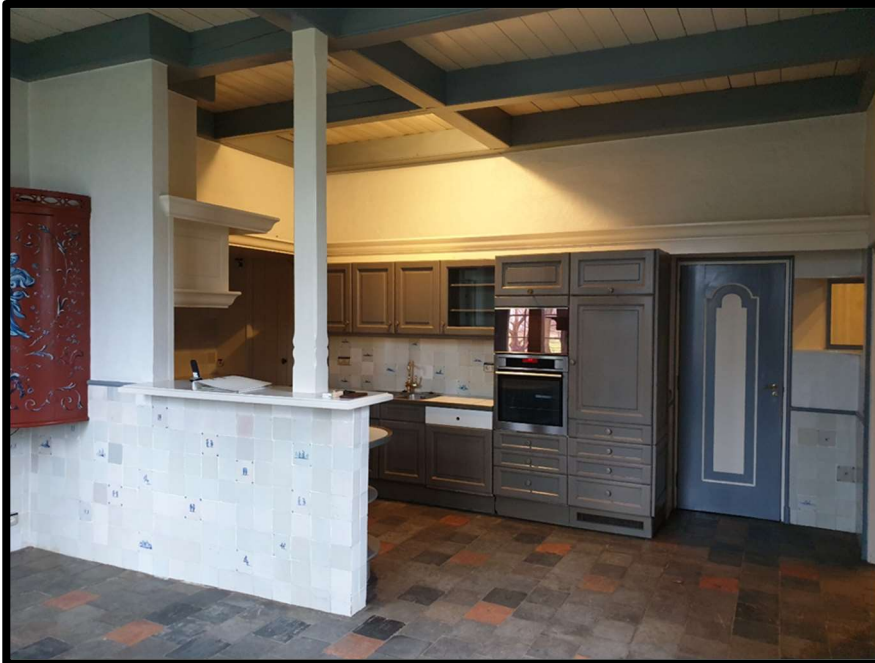
De keukenopstelling gedeeltelijk 1980 en 2002

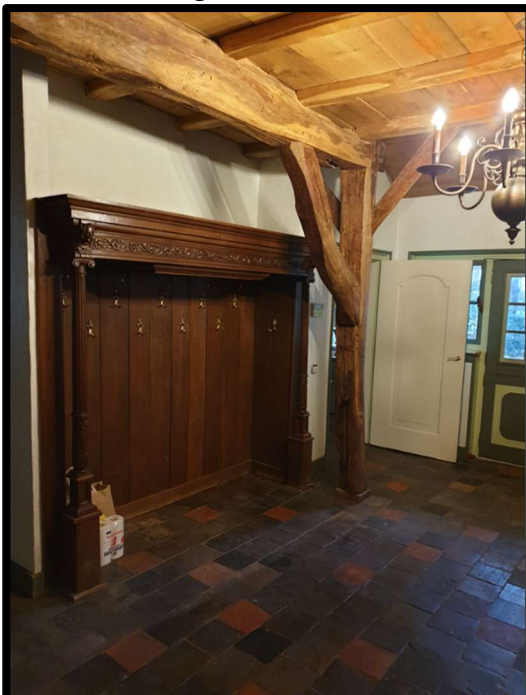
Deze Ruimte was de vroegere deel met veestalling behalve de opgeschaafde binten en de ankerbalken zijn hier geen authentieke elementen. De plavuizen op de vloer en het tegelwerk in de wc is van elders.

De centrale hal nu.

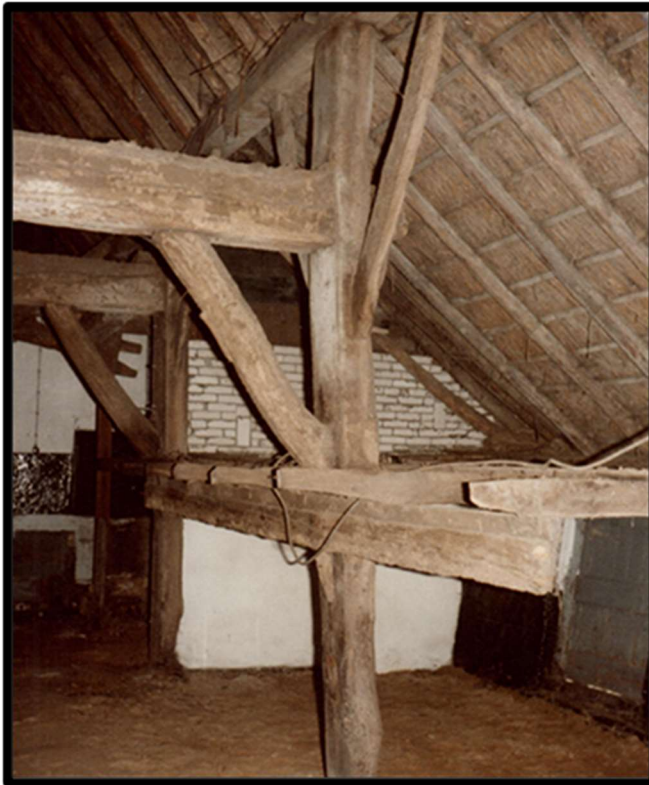
De schuur voor de verbouwing in 1980

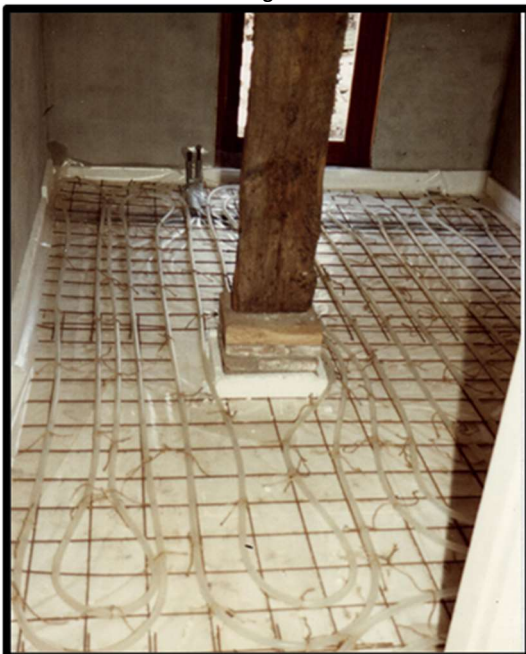
De aangebrachte vloerverwarming met daarover de algemeen aanwezige plavuizen.

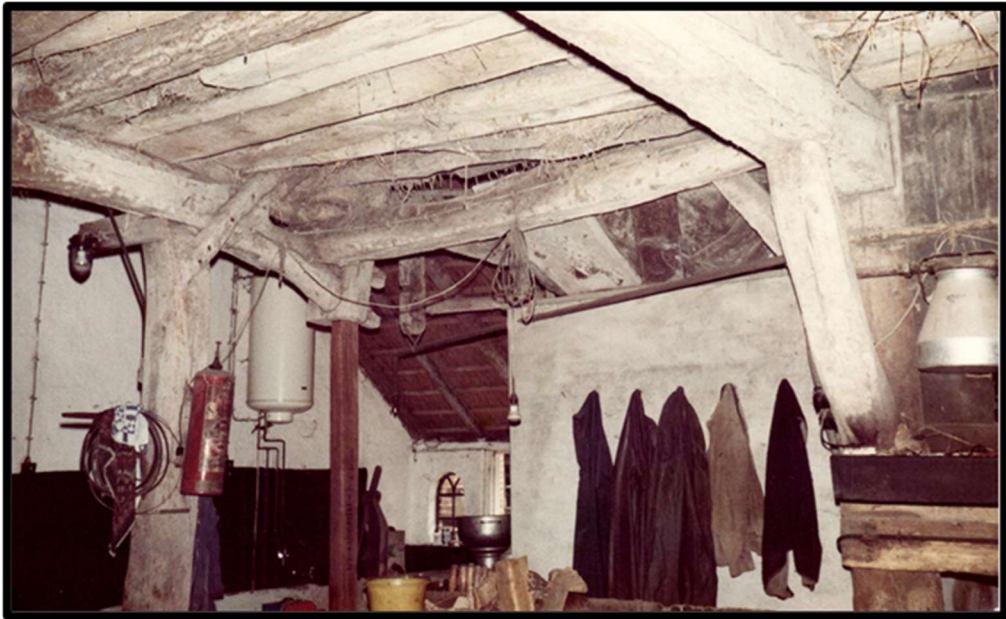
*Op de Oosthoek gesitueerd* Deze ruimte was de vroegere deel met veestalling behalve de opgeschaafde binten en de ankerbalken zijn hier geen authentieke elementen.

De situatie in 1965 niet meer herkenbaar...
