Onderwerp: **verkennend milieukundig bodemonderzoek
volgens NEN-5740+A1
Rondweg nr. 31 te Holthema**

Projectnummer: **17-M8210**

Opdrachtgever: **BJZ.nu**

Datum: **16 november 2017**

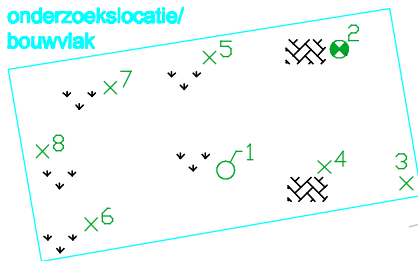
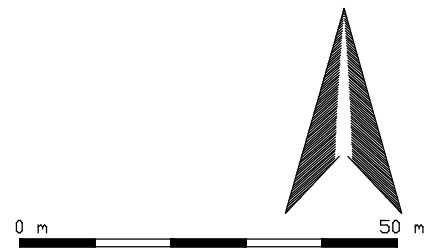
BIJLAGE 2 ONDERZOEKSLOCATIE

Het onderzoeksprogramma is ruimtelijk weergegeven in bijlage 2. In deze bijlage zijn alle geplaatste boringen geprojecteerd.

onderzoekslocatie/
bouwvlak

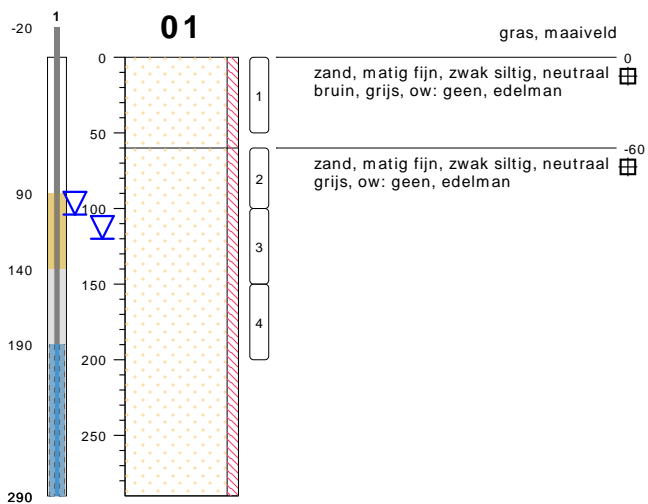
type **peilbuis met 1 filter**
 datum **19-09-2017**
 boormeester **A.van Wuykhuyse**

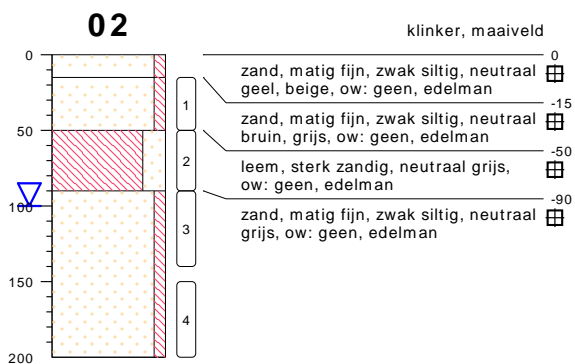
type **grondboring**
 datum **19-09-2017**
 boormeester **A.van Wuykhuyse**

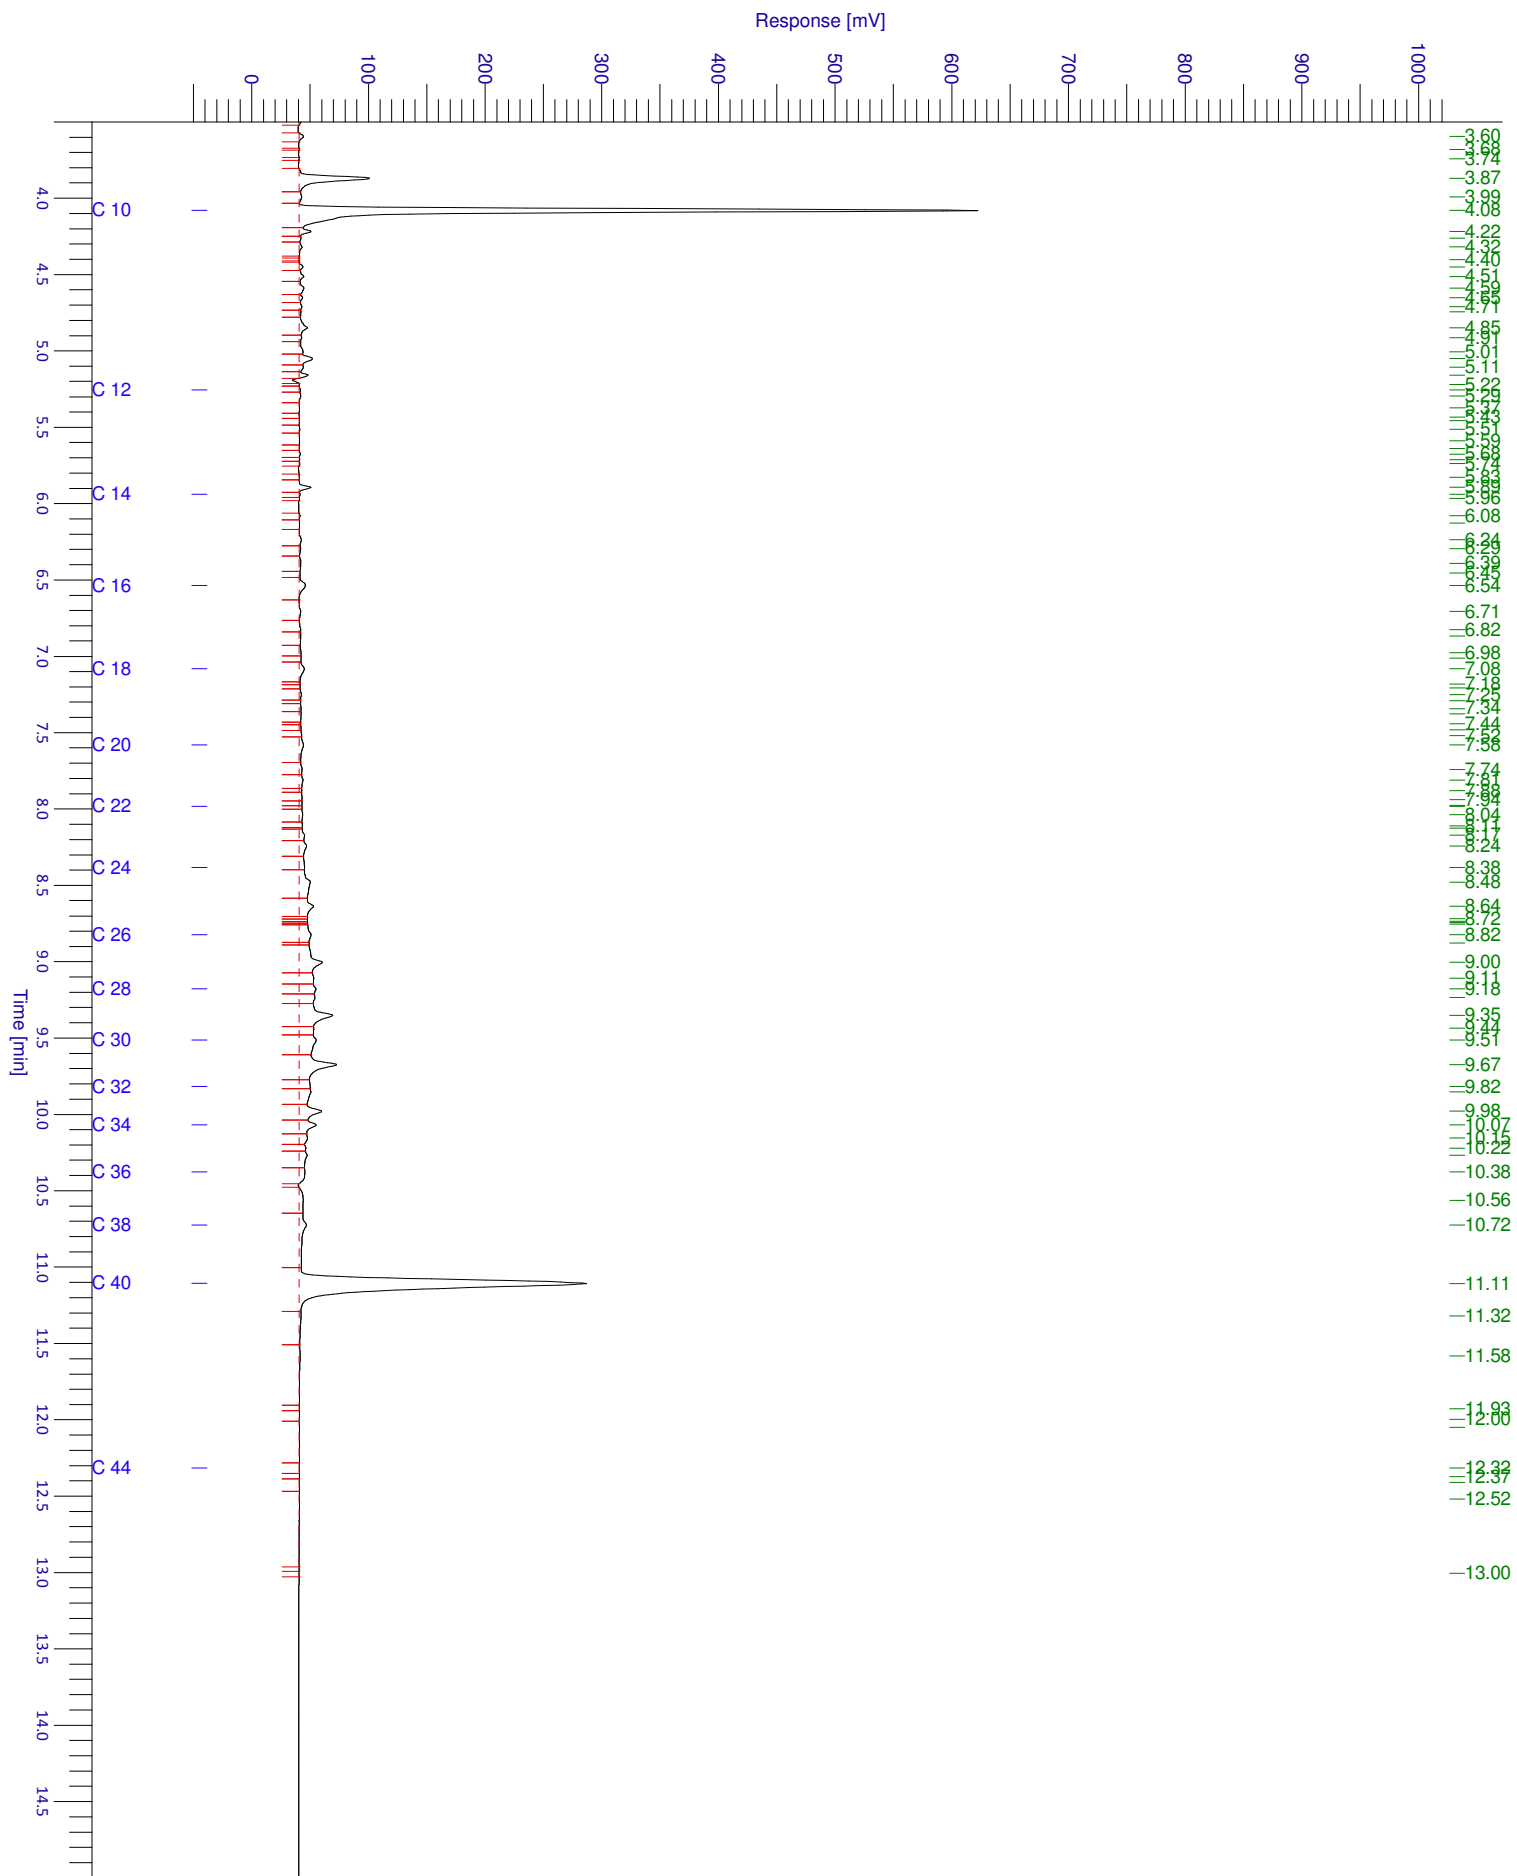
Chromatogram

Sample Name : 1723637001 Sample #: 001 Page 1 of 1
FileName : \\NLOT025\data\Glc\IS-GC34\2017-09\mo-34-0925-027-20170926-070313.raw
Date : 26-09-2017 07:03:44
Method : Min olie PE Time of Injection: 25-09-2017 19:18:01
Start Time : 3.50 min End Time : 15.00 min Low Point : -51.33 mV High Point : 1026.62 mV
Scale Factor: 1.0 Plot Offset: -51.33 mV Plot Scale: 1078.0 mV

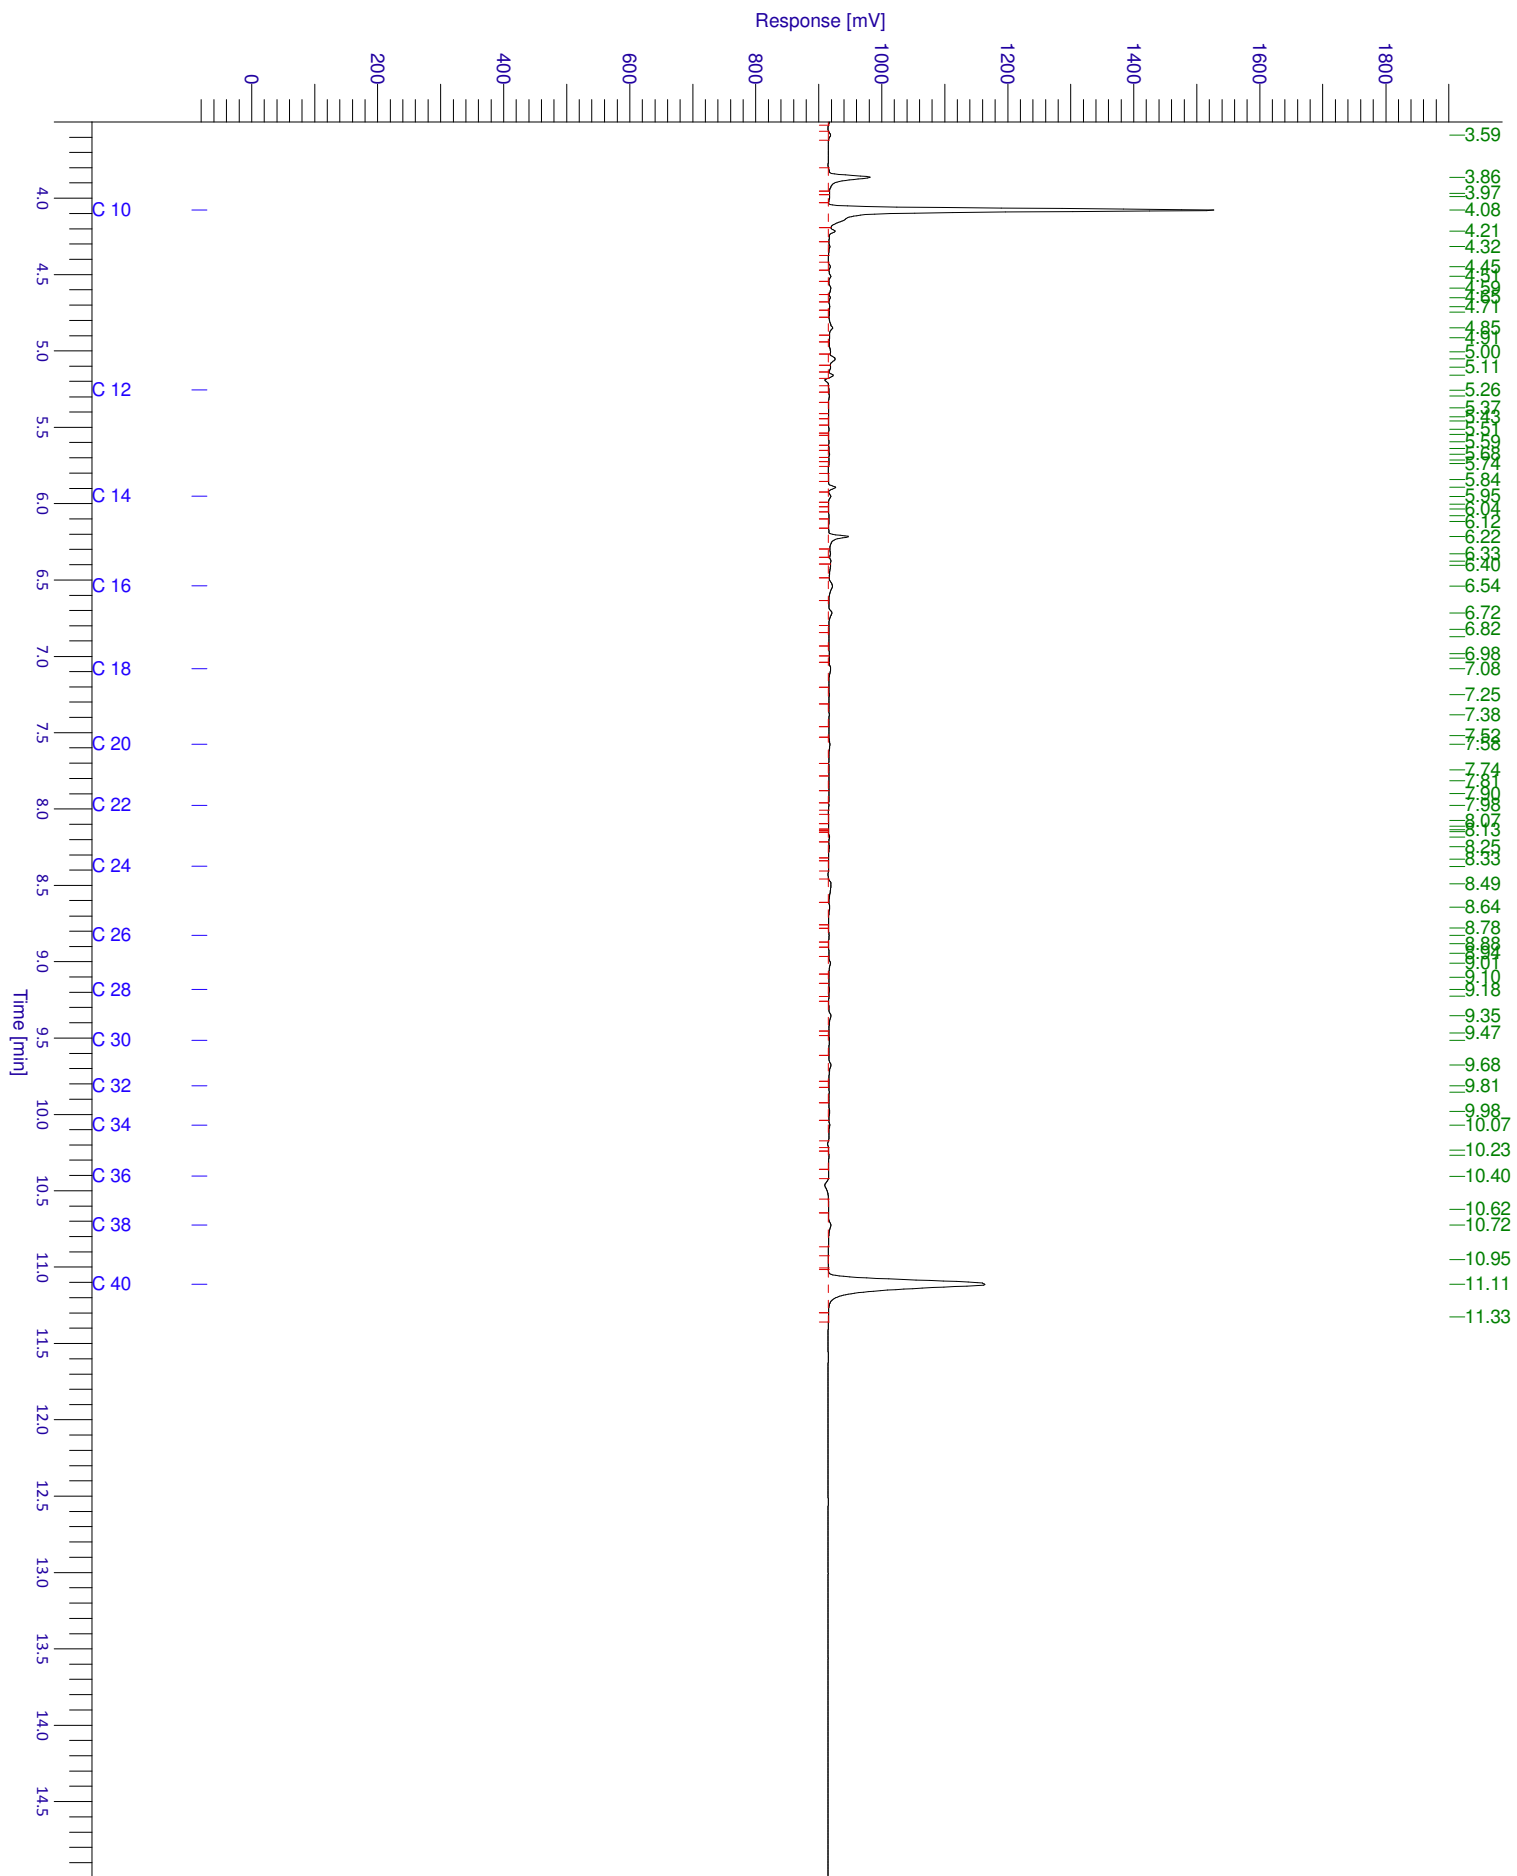
Chromatogram

Sample Name : 1723637002 Sample #: 001 Page 1 of 1
FileName : \\NLOT025\data\Glc\IS-GC34\2017-09\mo-34-0925-028-20170926-070352.raw
Date : 26-09-2017 07:04:04
Method : Min olie PE Time of Injection: 25-09-2017 19:41:08
Start Time : 3.50 min End Time : 15.00 min Low Point : -95.07 mV High Point : 1901.34 mV
Scale Factor: 1.0 Plot Offset: -95.07 mV Plot Scale: 1996.4 mV

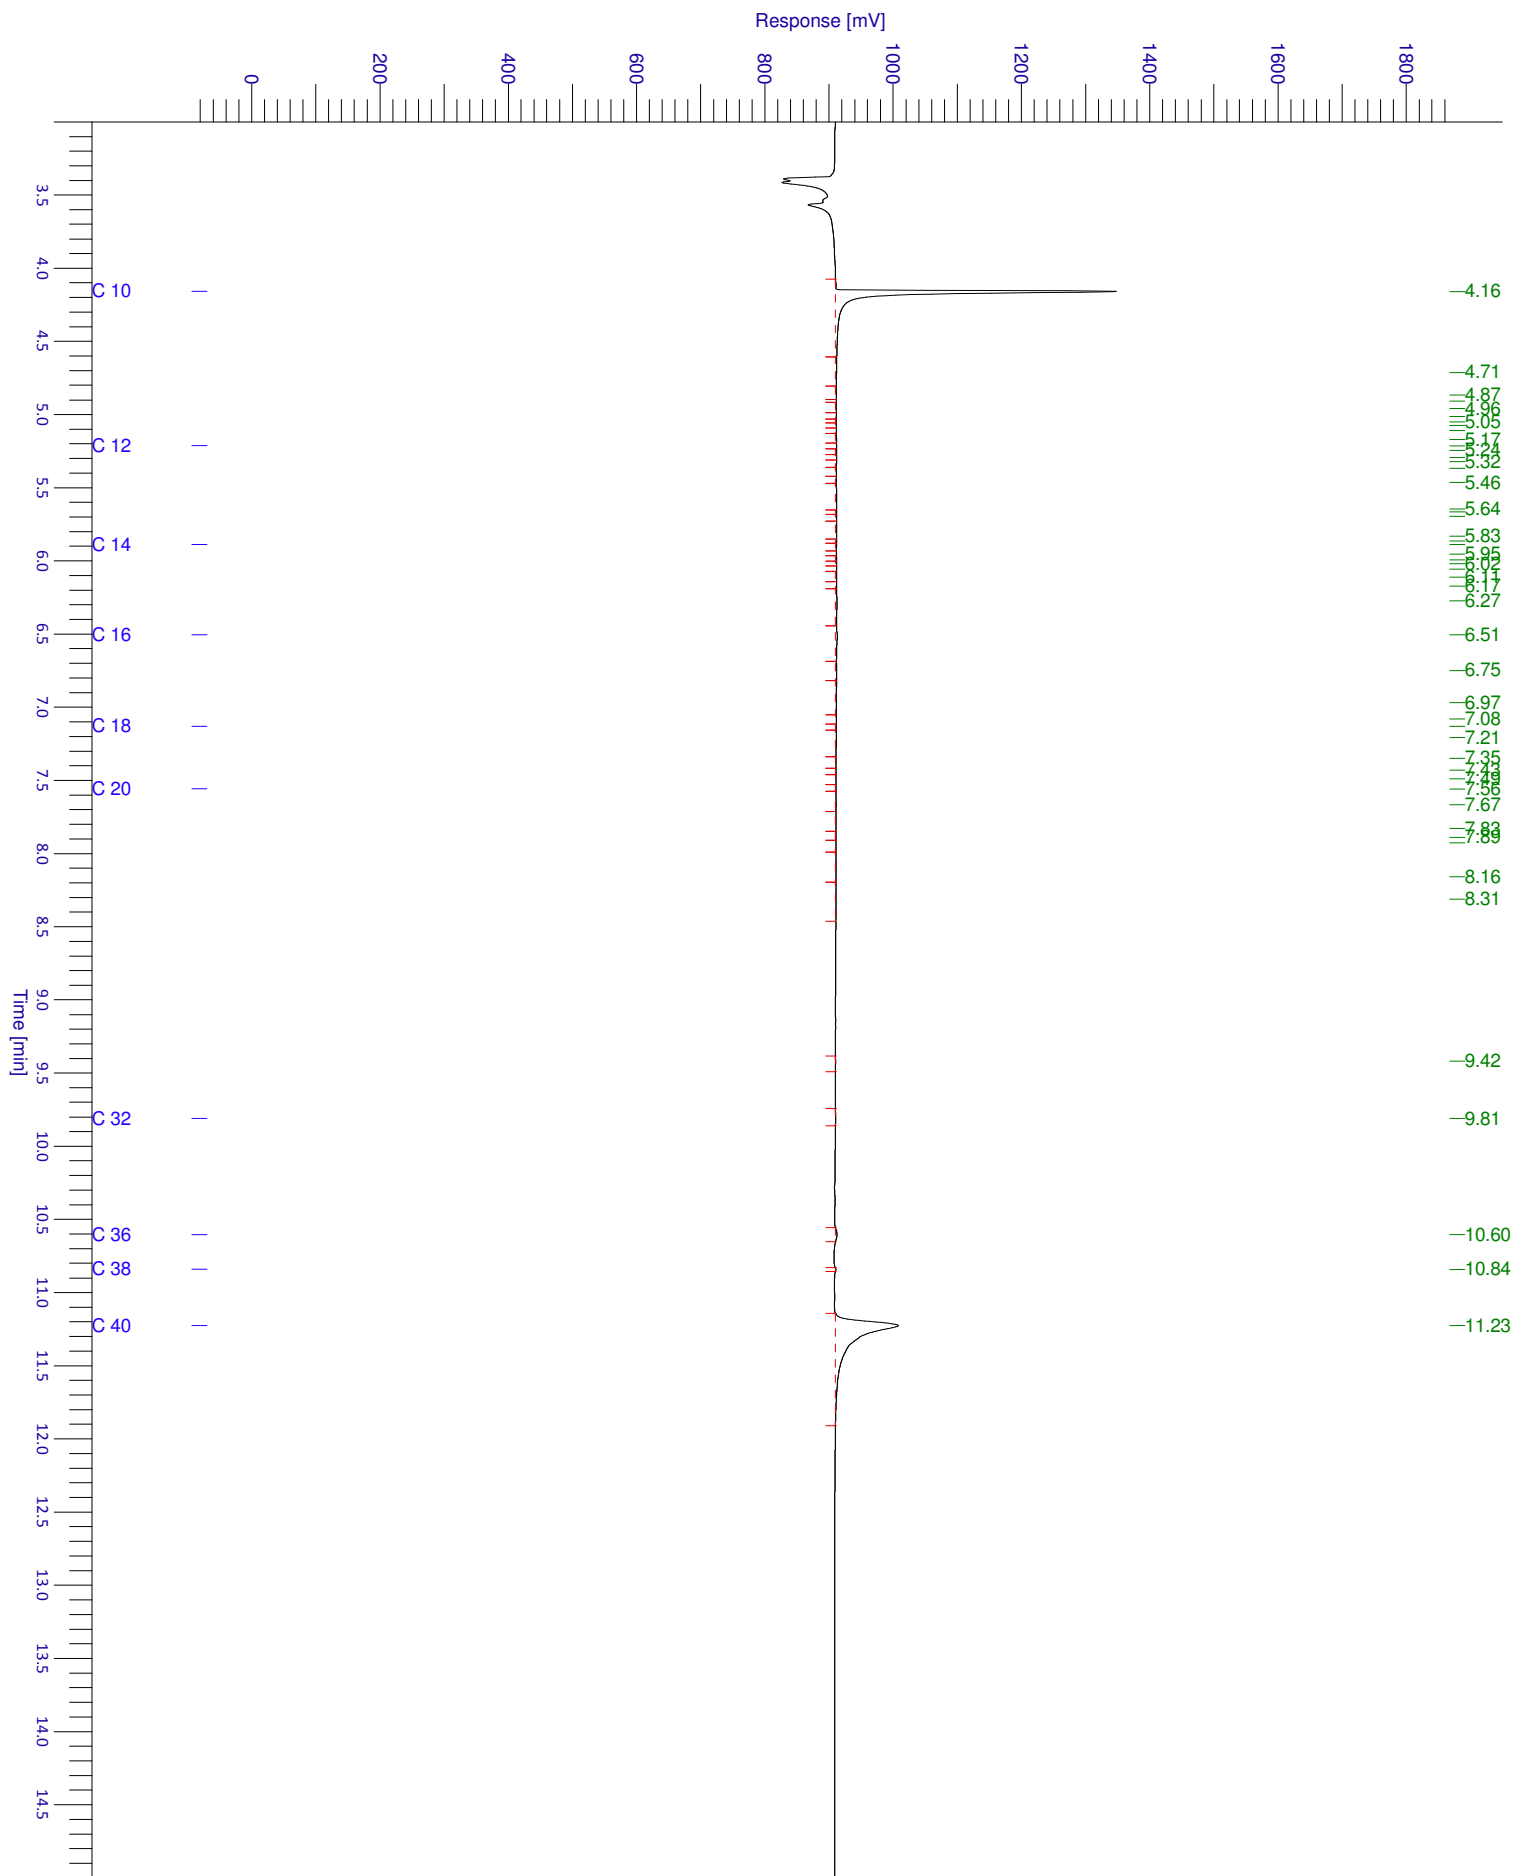
Chromatogram

Sample Name : 1725902001 Sample #: 001 Page 1 of 1
FileName : \\NLOT025\data\Glc\IS-GC14\2017-10\mo-14-1009-205-20171013-100859.raw
Date : 13-10-2017 10:09:11
Method : Min olie PE Time of Injection: 13-10-2017 04:57:28
Start Time : 3.00 min End Time : 15.00 min Low Point : -93.38 mV High Point : 1867.53 mV
Scale Factor: 1.0 Plot Offset: -93.38 mV Plot Scale: 1960.9 mV
