RAPPORT VERKENNEND BODEMONDERZOEK
conform NEN 5740
Radewijkerweg 4 - Radewijk

Locatie:
Radewijkerweg 4
7791 RG Radewijk

Projectcode: 18020610

Rapportagedatum: 9 april 2018

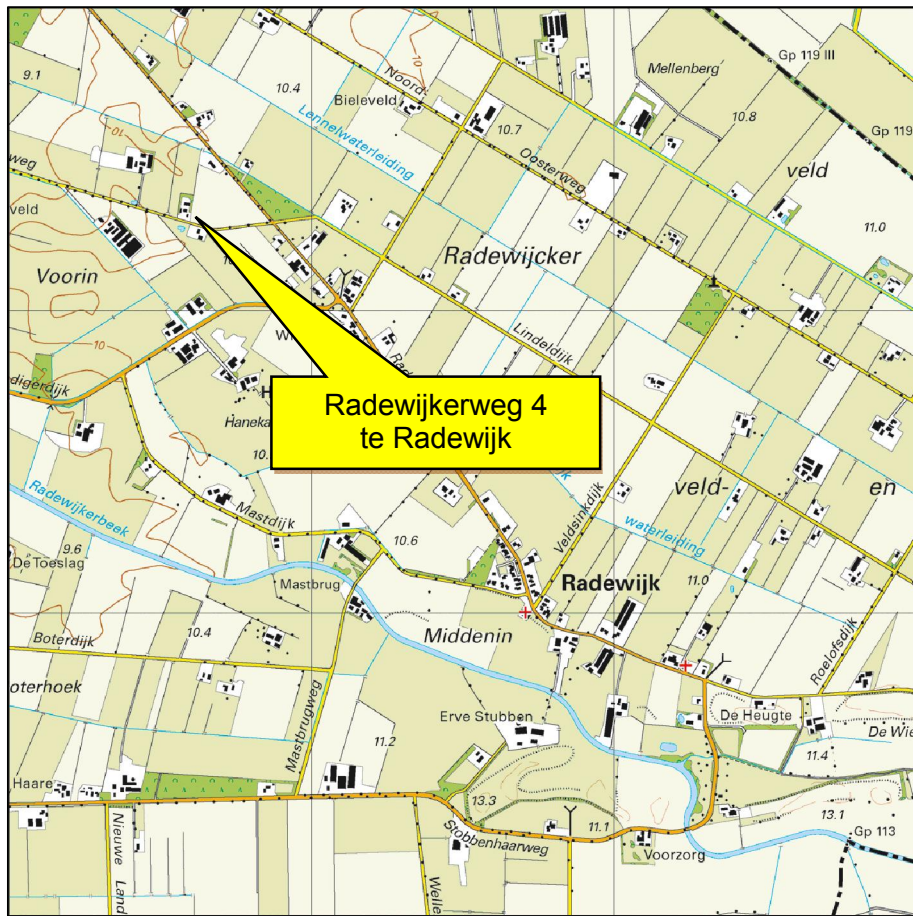
Bijlage: I

Topografische kaart

Schaal: 1:25000

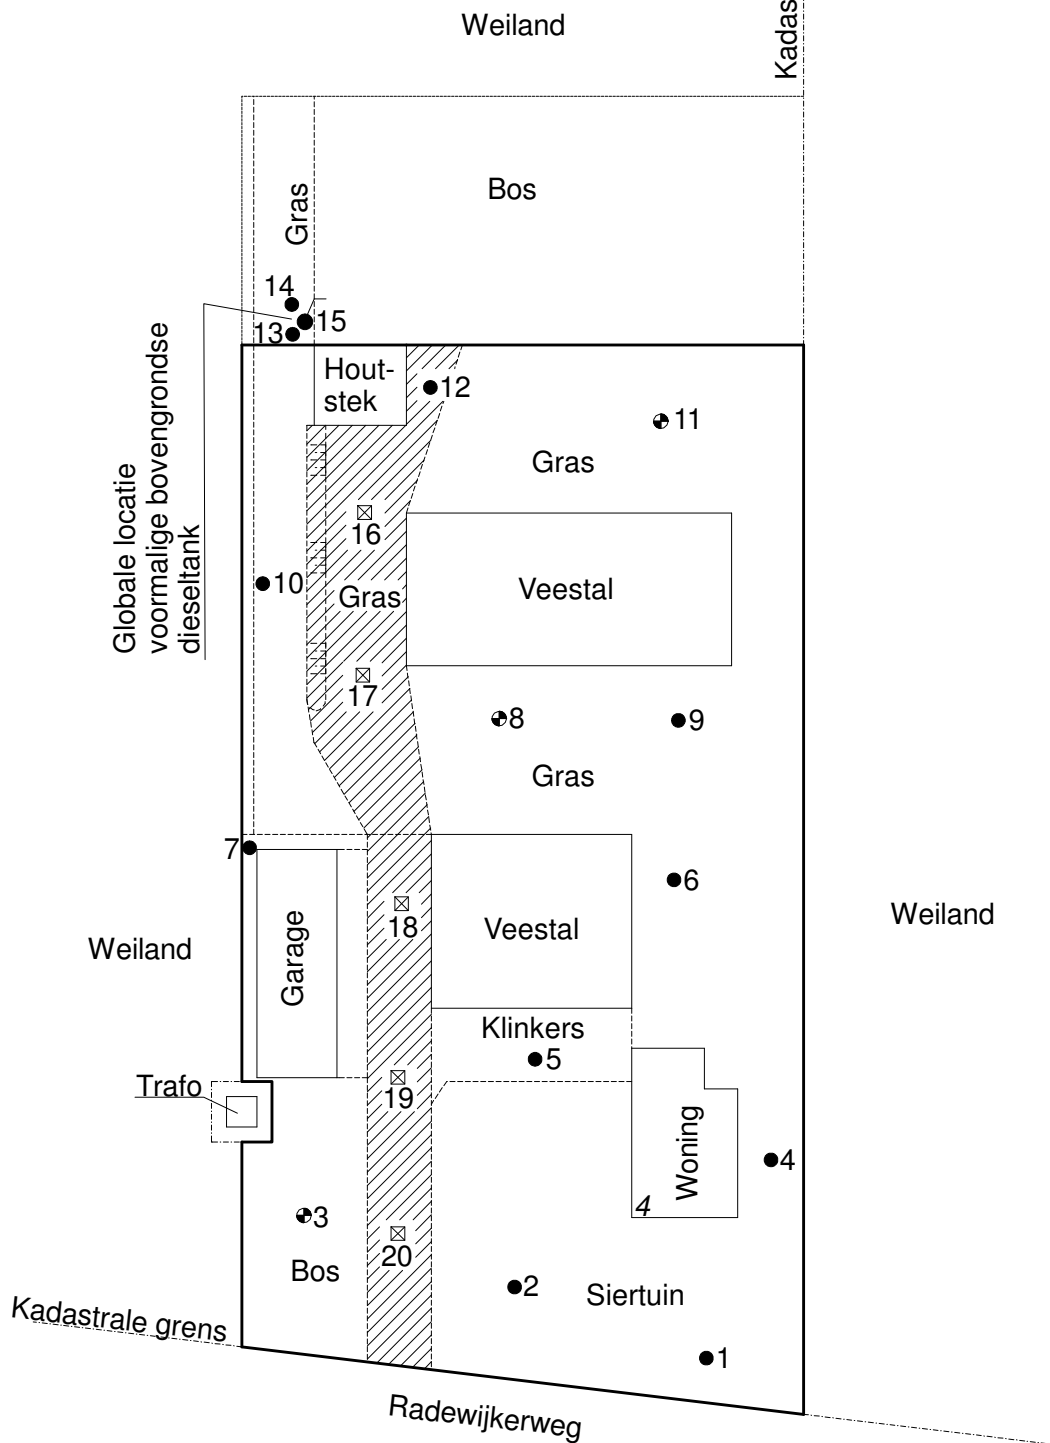
Verkennend bodemonderzoek

- = Geschatte omvang gebroken puin/asbest in/op bodem
- = Onderzoeklocatie
- = Gegraven gat
- = Boring tot 0.5 meter diepte
- = Boring tot 1.0/2.0 meter diepte
- = Peilbuis

In bijlage I is de regionale ligging van de locatie weergegeven. Tevens is het boorplan uit 2005 opgenomen en is een situatieschets van onderhavig onderzoek opgenomen, waarop de boorlocaties staan weergegeven.

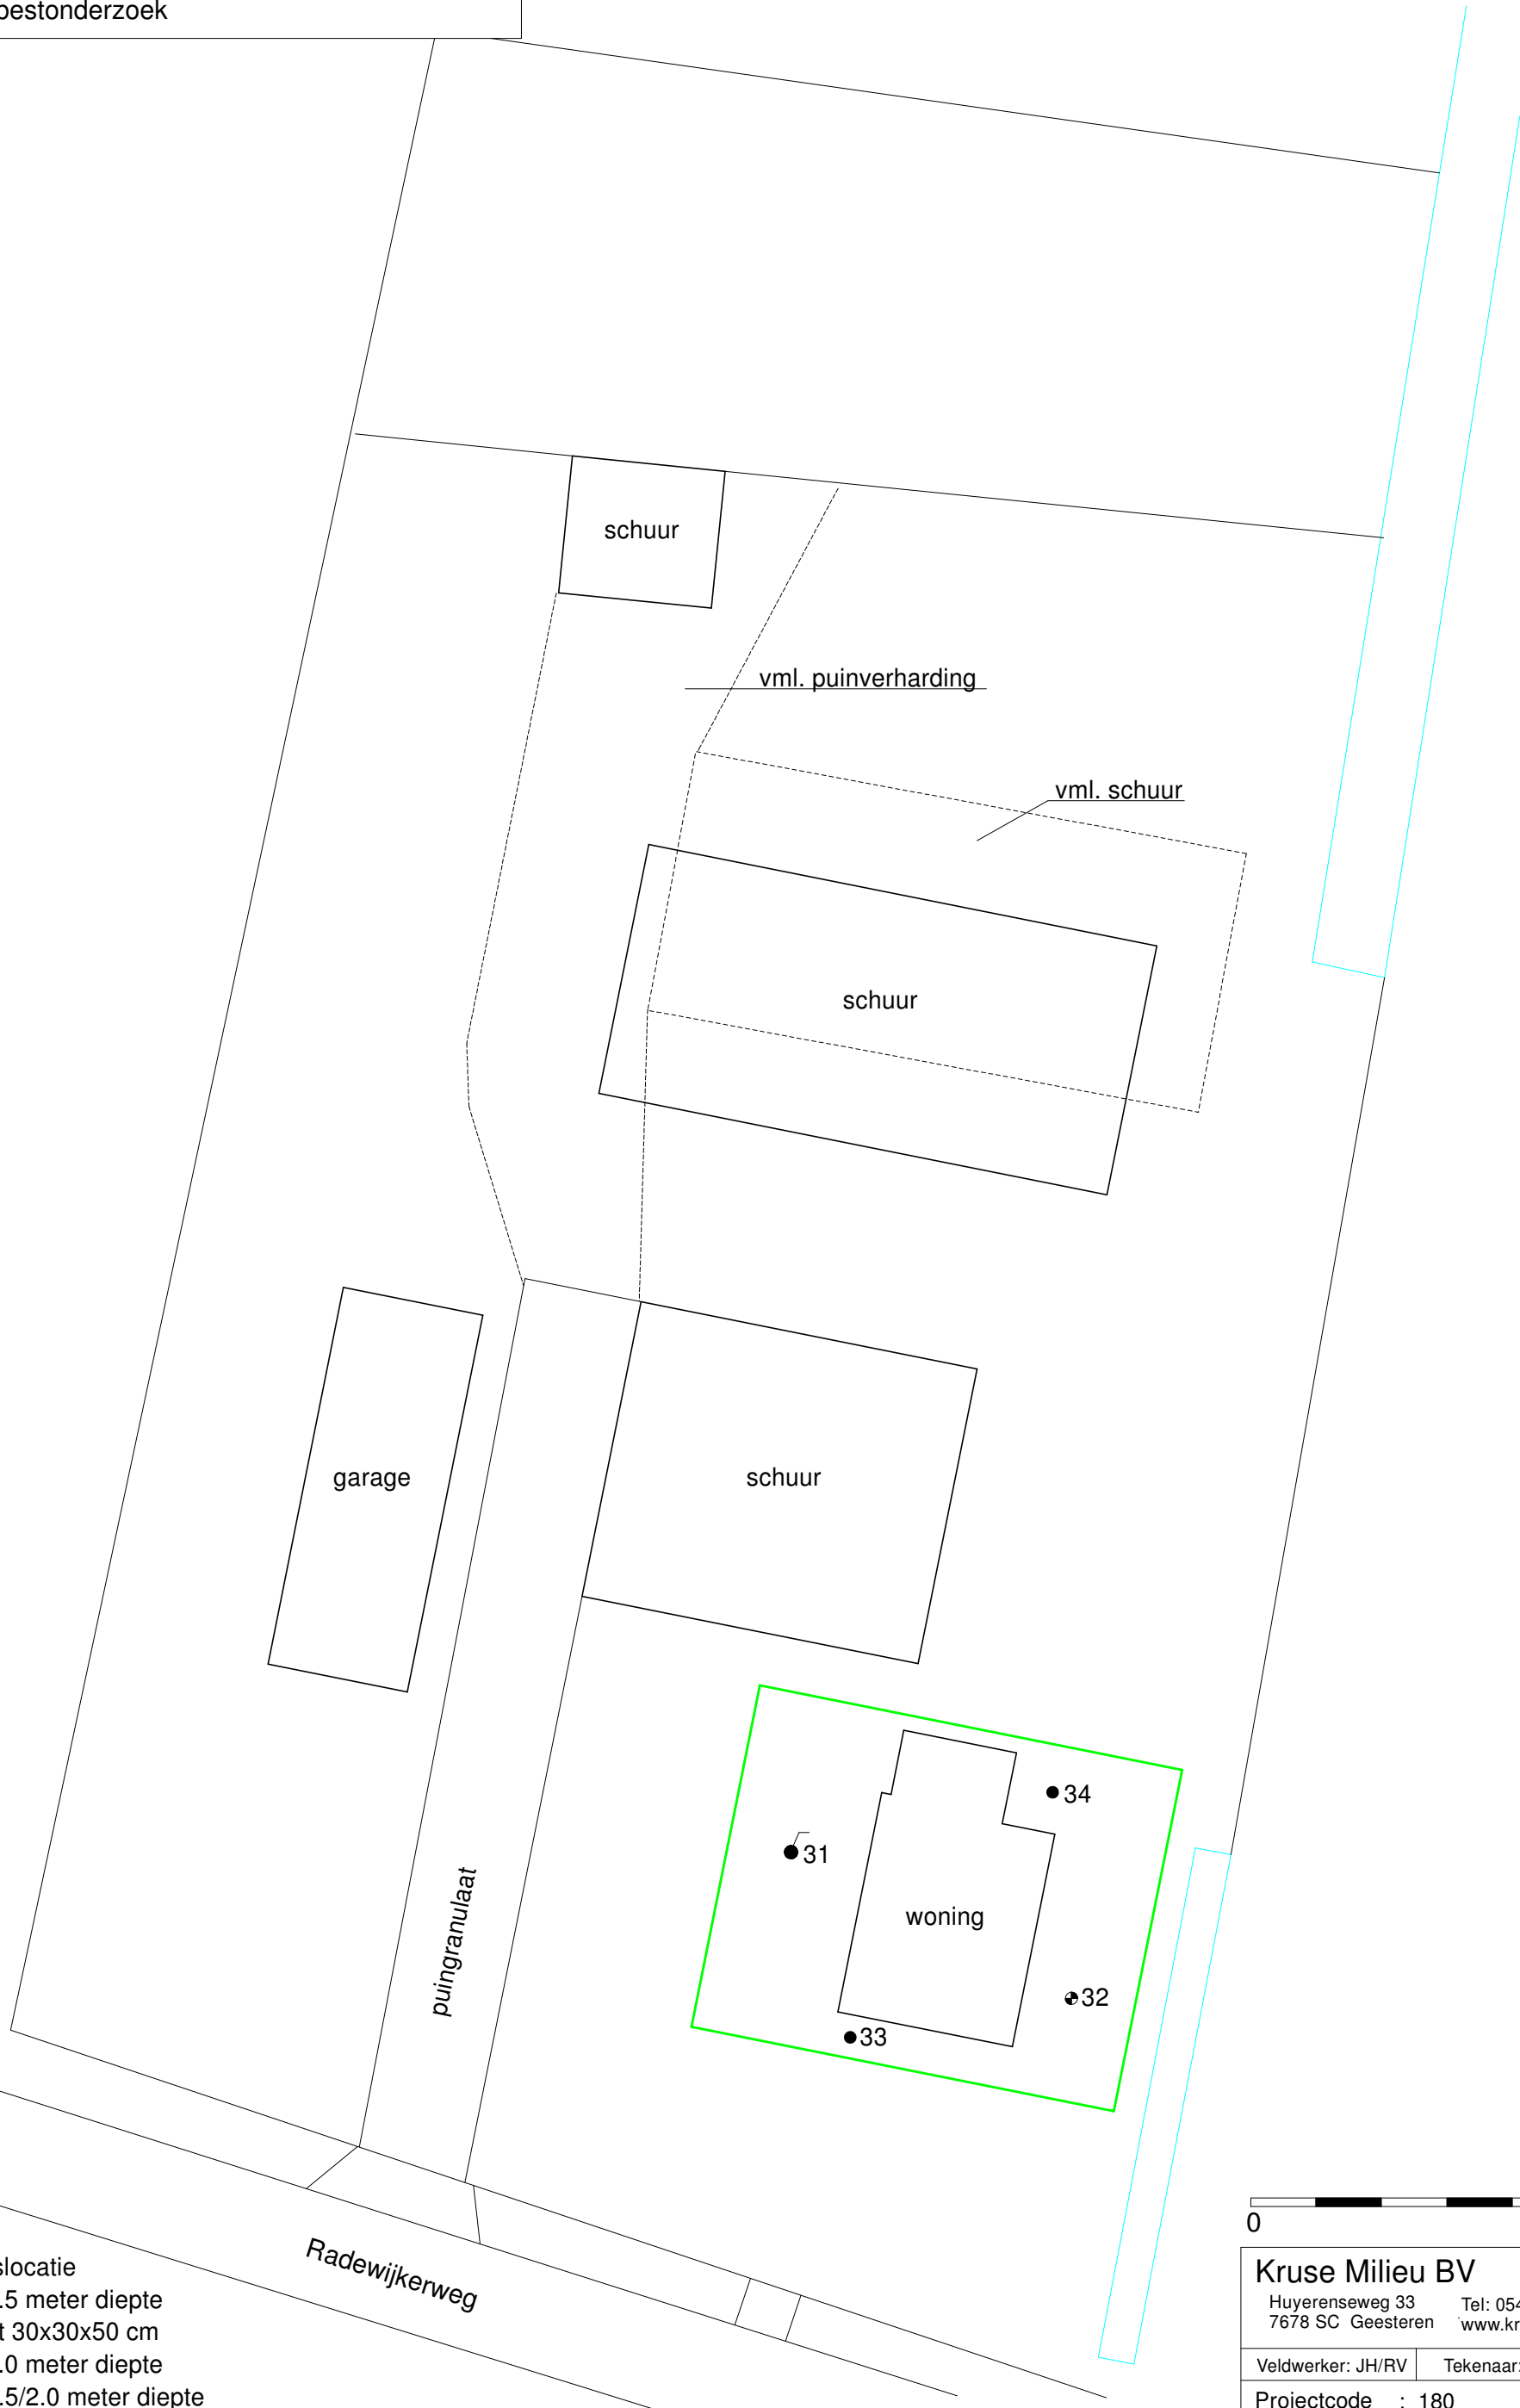
Verkennd asbestonderzoek

- = Onderzoekslocatie
- = Boring tot 0.5 meter diepte
- = Inspectiegat 30x30x50 cm
- = Boring tot 1.0 meter diepte
- = Boring tot 1.5/2.0 meter diepte
- = Peilbuis

Op 20 maart 2018 zijn op de onderzoekslocatie in totaal 4 boringen verricht met behulp van een Edelmanboor. De boringen zijn gecodeerd als 31, 32, 33 en 34. Boring 31 is afgewerkt als peilbuis. De situering van de monsterpunten is weergegeven op de situatieschets van bijlage I.

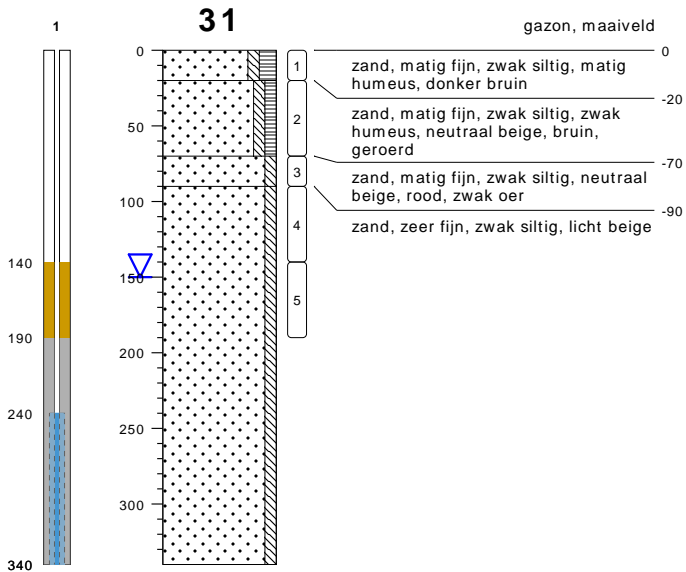
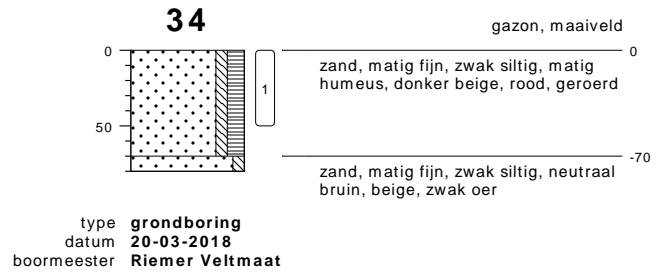
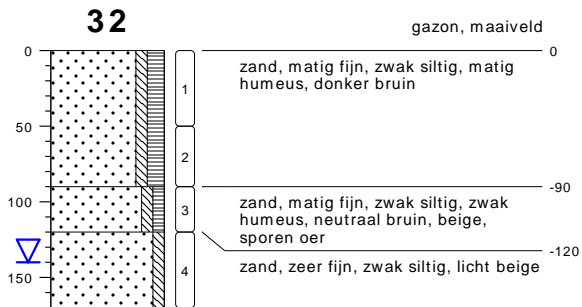
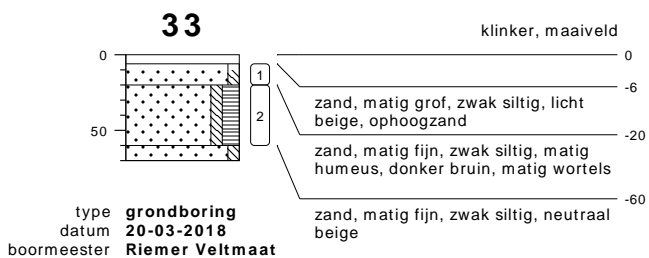
bodemprofielen schaal 1:50

type **peilbuis met 1 filter**
 datum **20-03-2018**
 boormeester **Riemer Veltmaat**

type **grondboring**
 datum **20-03-2018**
 boormeester **Riemer Veltmaat**

onderzoek **Radewijkerweg 4 - Radewijk**
 projectcode **18020610**
 datum **20-03-2018**
 getekend conform **NEN 5104**
 pagina **1 van 2**

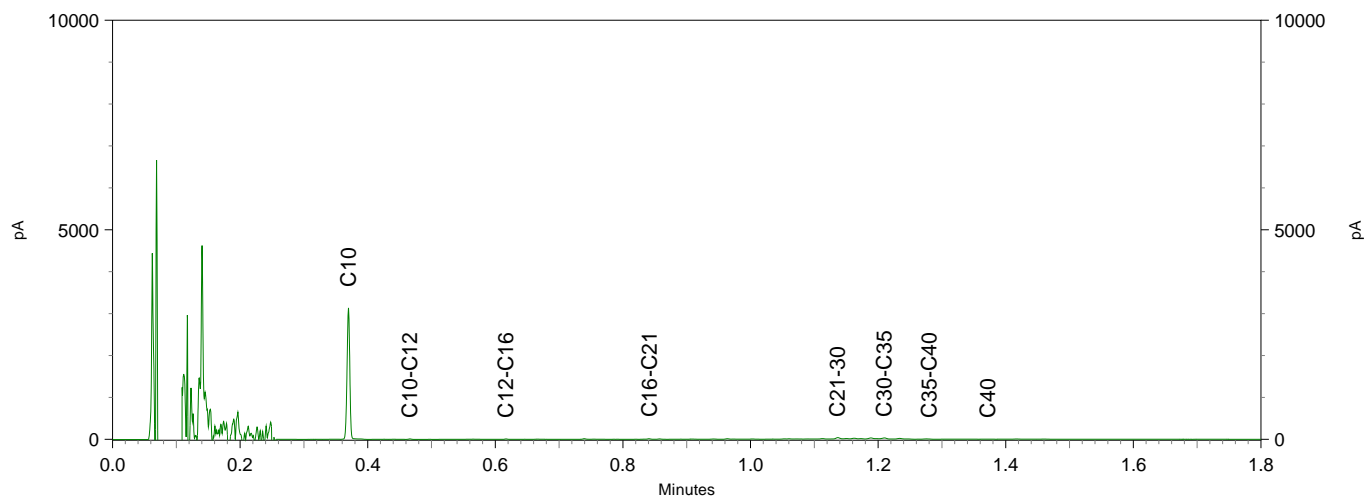
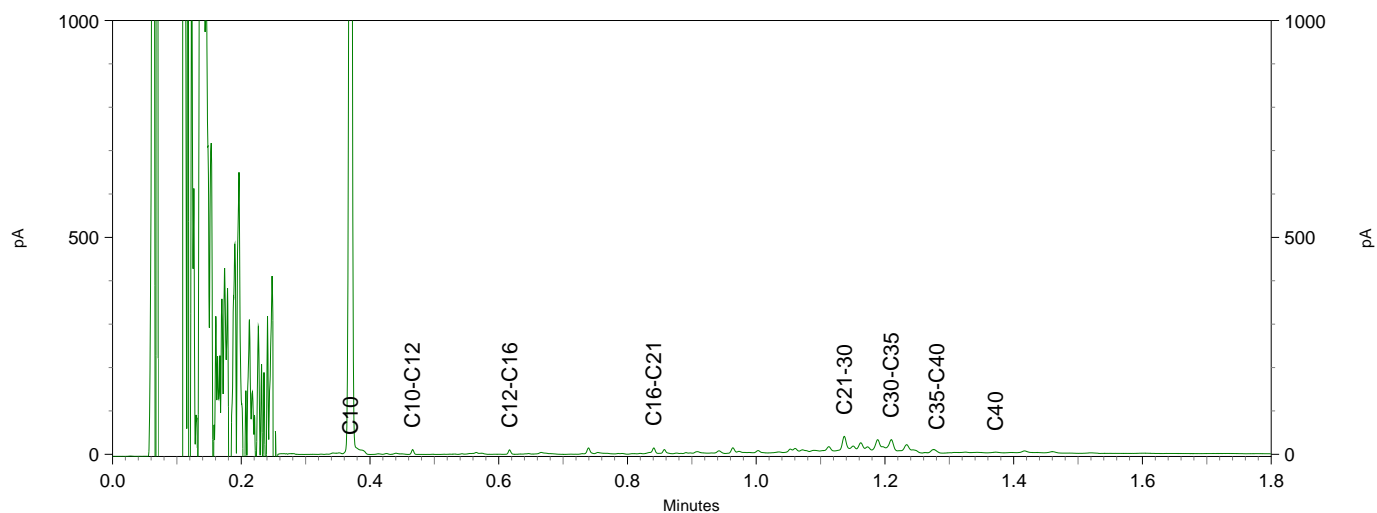
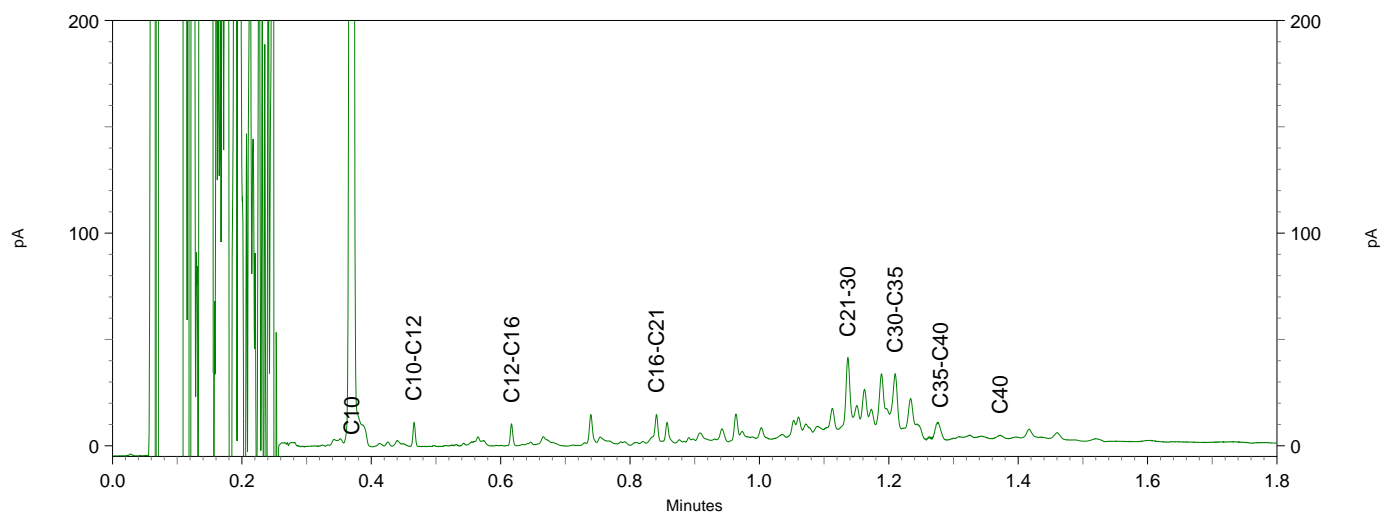
Chromatogram TPH/ Mineral Oil

Sample ID.: 10007184
 Certificate no.: 2018039597
 Sample description.: BG
 V
