RAPPORT VOORONDERZOEK
conform NEN 5725
Engeland 1 en 3 - Ane

Locatie:
Engeland 1 en 3
7784 CH Ane

September 2020

Projectcode: 20061125

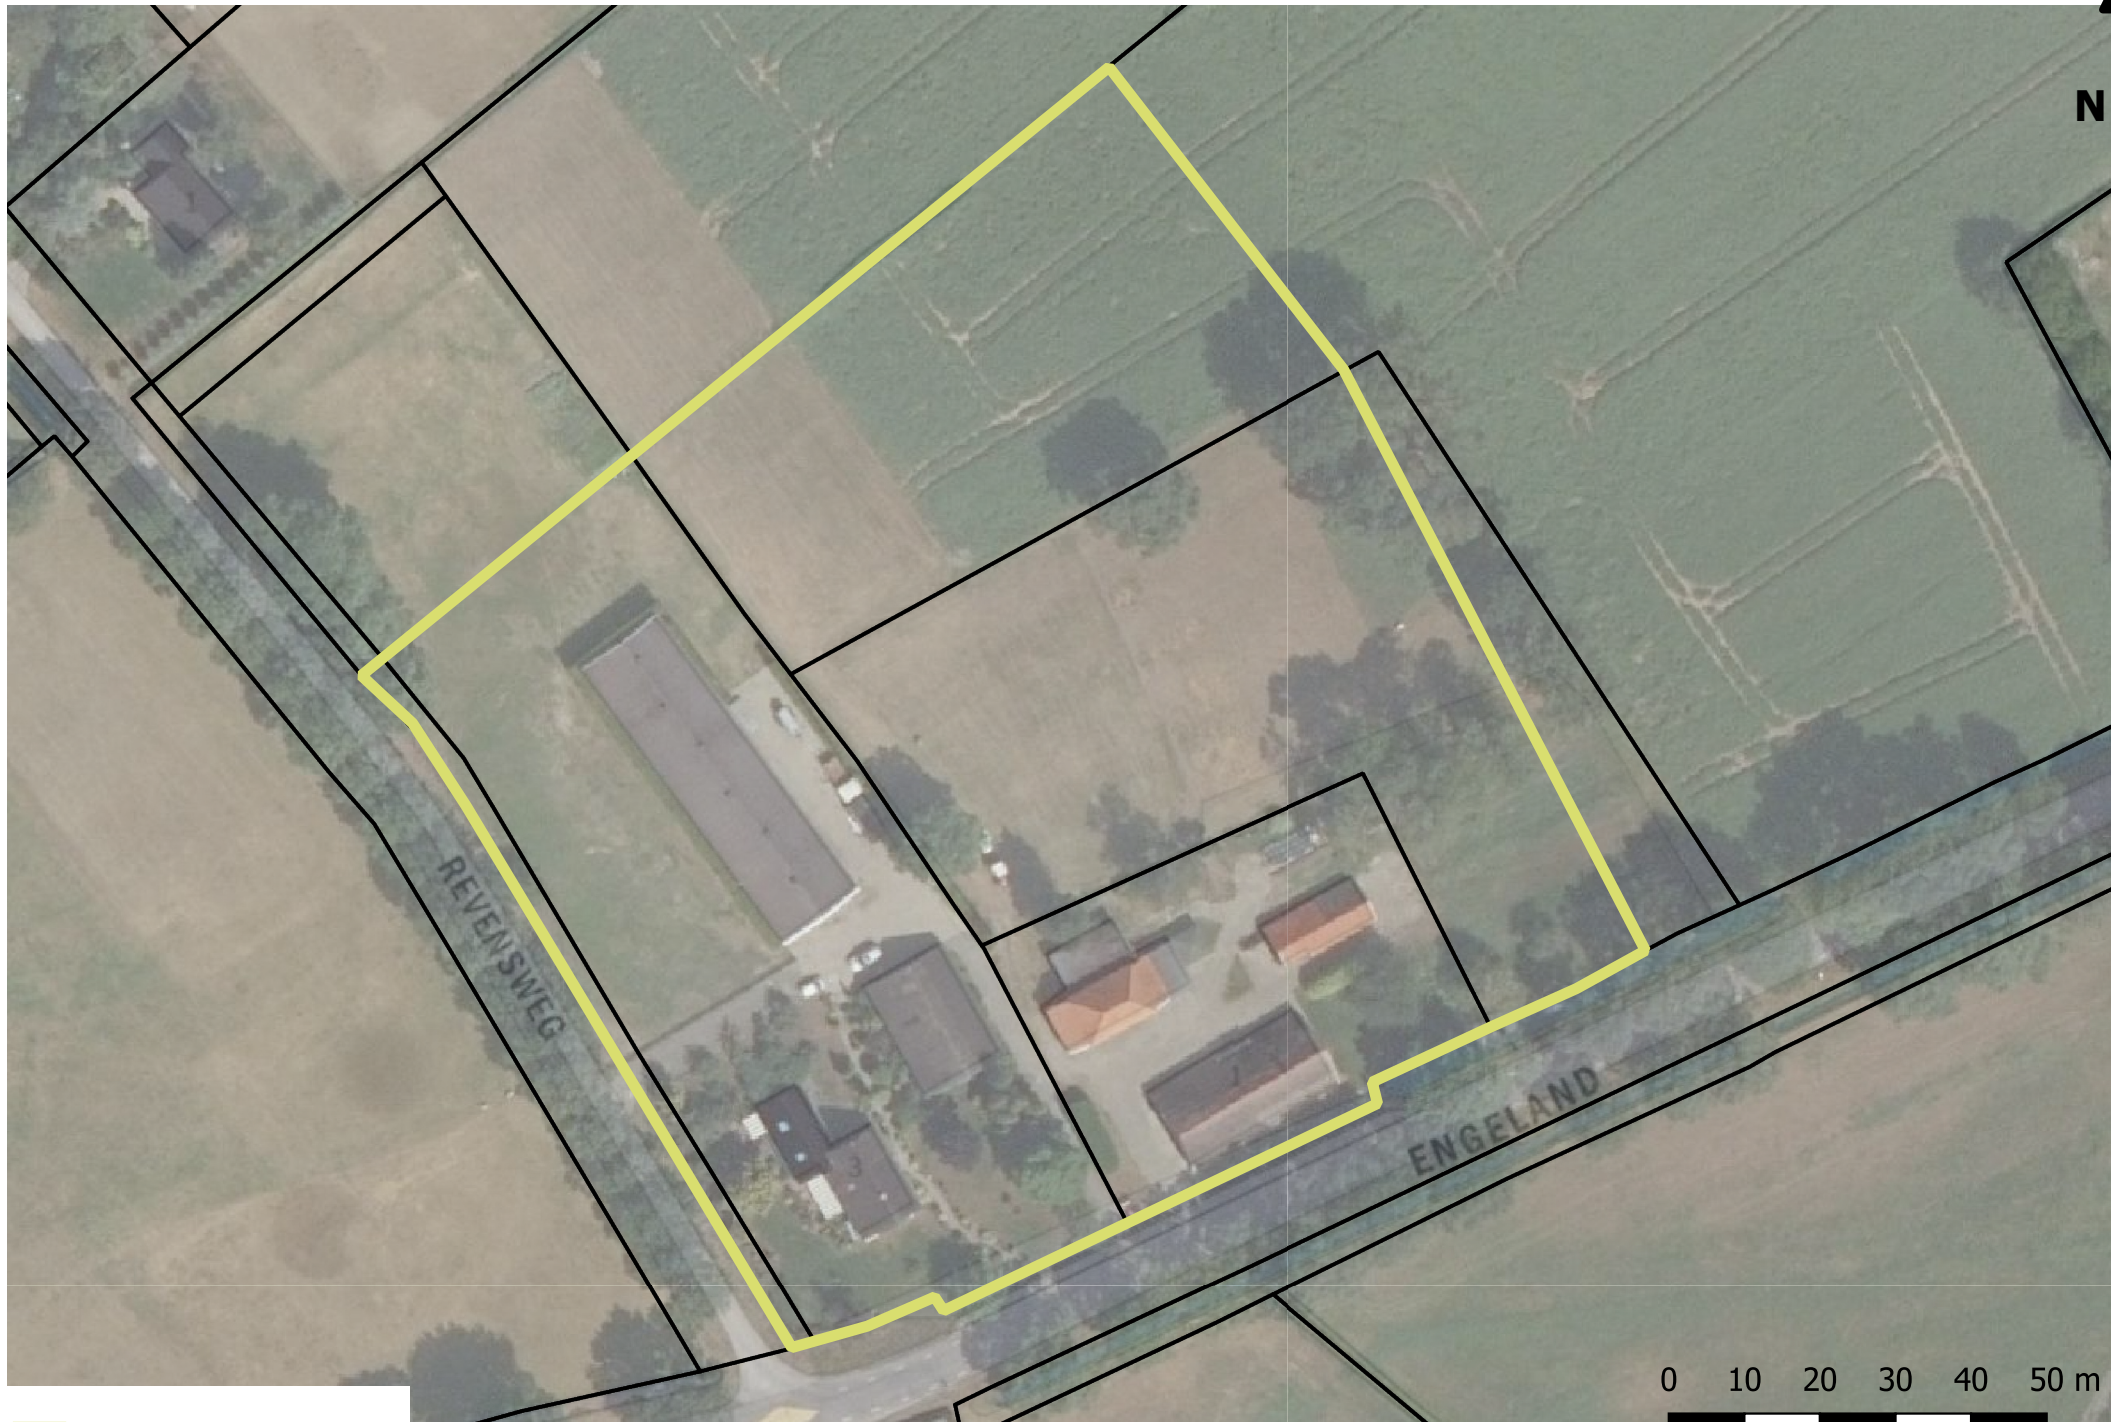
Bijlage I
Luchtfoto met geografisch besluitvormingsgebied

Besluitvormingsgebied

In bijlage I is een luchtfoto opgenomen, waarop het geografisch besluitvormingsgebied is aangegeven.

In bijlage I is een luchtfoto van de huidige situatie opgenomen, waarop het besluitvormingsgebied is aangegeven. Van de terreininspectie is een fotoreportage weergegeven in bijlage III.

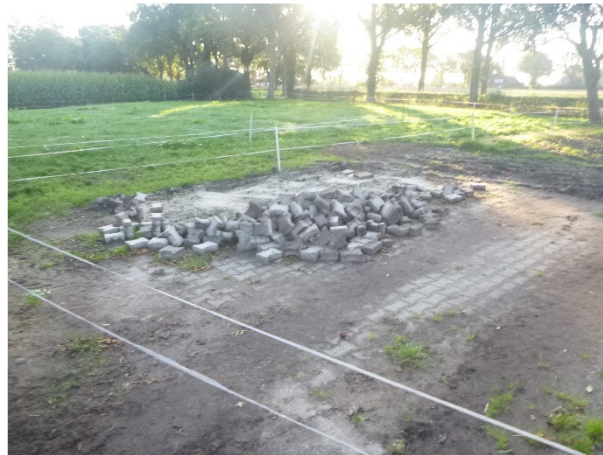
Klinkers en klinkerverharding achter schuur aan de Engeland 1

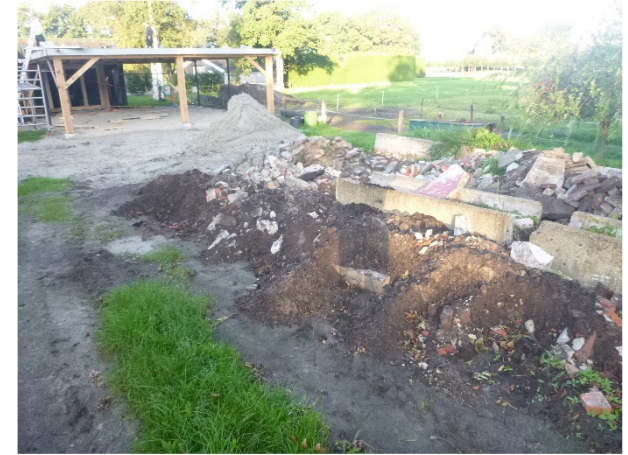
Puin recent in opslag aan de Engeland 1

Op het erf aan de Engeland 1 ligt puin in opslag. Dit puin is afkomstig van recente

sloopwerkzaamheden uit de woonboerderij en is niet asbest-verdacht. Tevens liggen er klinkers in opslag naast een schuur. De kuilvoerplaten aan de oostkant van de boerderij zijn reeds verwijderd. Op alle bouwwerken zijn geen asbestverdachte daken aanwezig. In het verleden heeft er op het erf een dieseltank gestaan, deze is reeds verwijderd. De locatie van deze voormalige dieseltank dient als verdacht te worden beschouwd.

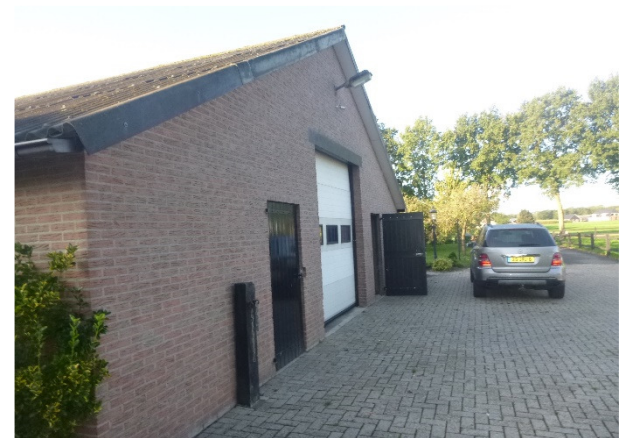
Op het erf aan de Engeland 3 staat een zeecontainer met olie-opslag. Deze olie-opslag dient als verdachte locatie te worden beschouwd. Op het dak van de schuur (1968) ten noordoosten van de woning zijn asbestverdachte golfplaten verwerkt. Op de schuur (1994) ten noorden van de woning zijn waarschijnlijk asbestvrije golfplaten verwerkt. Beide schuren zijn voorzien van dakgoten. Er is zodoende geen sprake van asbestverdachte druppelzones.

Schuur, ten noordoosten van de woning aan de Engeland 3

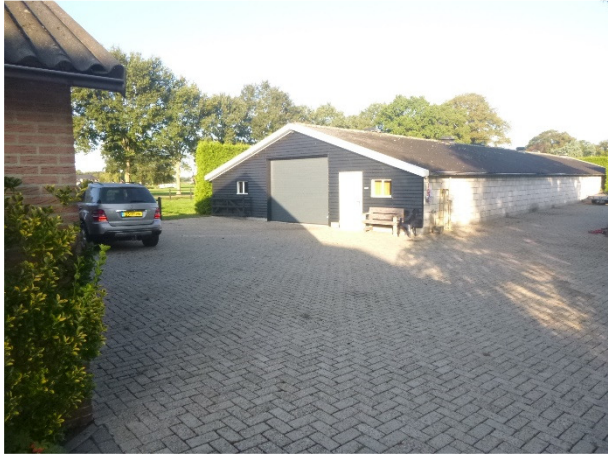
Schuur, ten noorden van de woning aan de Engeland 3

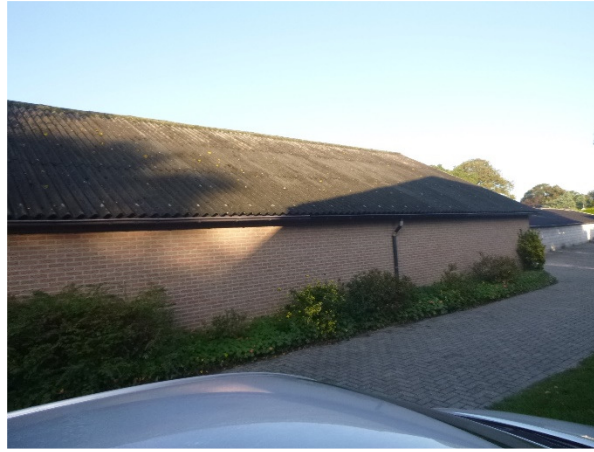
Beide schuren aan de Engeland 3

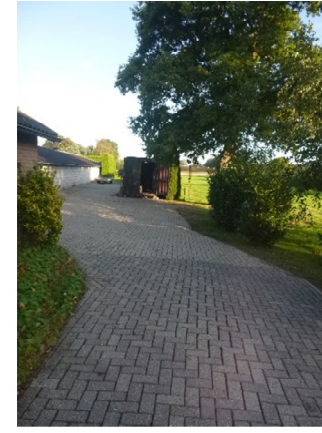
Zeecontainer met olie-opslag aan de Engeland 3

Voor de locatie van de voormalige dieseltank op het erf van Engeland 1 en de zeecontainer met olie-opslag op het erf van Engeland 3 wordt de hypothese "verdacht" gebruikt uit norm NEN5740. Geadviseerd wordt om de locaties van de voormalige dieseltank en de zeecontainer met olie-opslag en het omliggende maaiveld te onderzoeken op de aanwezigheid van minerale olie componenten. Een voorstel voor dit bodemonderzoek staat weergegeven in hoofdstuk 6.

Rondom de voormalige dieseltank en zeecontainer met olie-opslag worden per locatie 3 boringen verricht tot 1.0 meter minus maaiveld. Voor het meten van het grondwaterpeil en het nemen van grondwatermonsters wordt één diepe boring overeenkomstig NEN 5766 afgewerkt tot peilbuis. Wanneer binnen 5.0 meter onder het maaiveld geen grondwaterhoudende bodemlaag wordt aangetroffen, blijft het plaatsen van een peilbuis achterwege.

Indien zintuiglijk geen verontreiniging wordt aangetroffen, wordt geadviseerd om per verdachte locatie één mengmonster van de bovengrond te laten analyseren op minerale olie en om één grondwatermonster te laten analyseren op minerale olie, vluchtige aromaten (BTEX) en naftaleen.

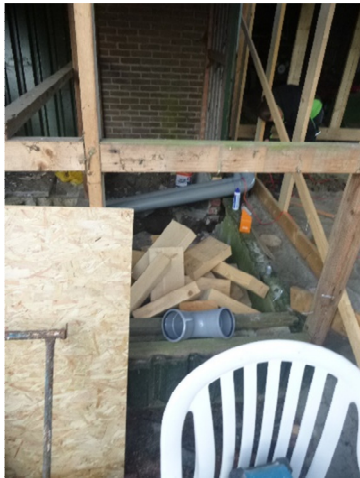
Voormalige locatie dieseltank aan de Engeland 1
