Onderwerp: **verkennend milieukundig bodemonderzoek volgens NEN  
5740+A1 Hardenbergerweg 6 te Bergentheim**

Projectnummer: **20-M9581**

Opdrachtgever: **BJZ.nu**

Datum: **19 november 2020**

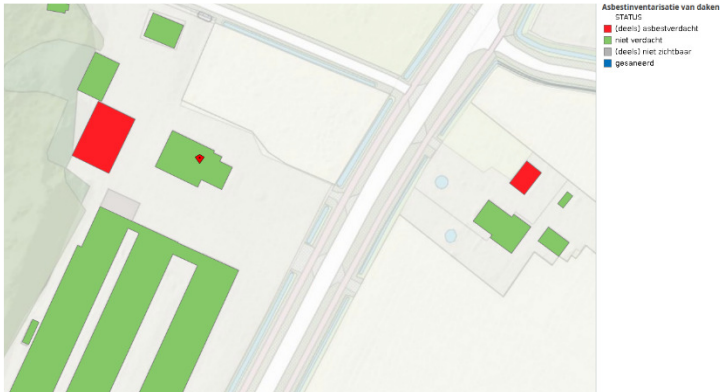
<p><b>Aanwezigheid asbest</b></p>	<p>Volgens de asbestdakenkaart van de provincie Overijssel is het dak van de schuur ten noordwesten van de boerderij verdacht voor de aanwezigheid. De overige daken van de bestaande bebouwing op de onderzoekslocatie zijn onverdacht voor asbest.</p>

<p><i>figuur 1: inventarisatie asbestdakenkaart provincie Overijssel</i></p> <p>De aanwezigheid van asbesthoudend materiaal elders in de bestaande bebouwing is niet uit te sluiten (niet onderzocht).</p> <p>Er is geen informatie bekend omtrent de evt. aanwezigheid van asbest in de bodem t.p.v. het plangebied.</p> <p>Er bestaat altijd de mogelijkheid dat asbest (afval/puin) ed. is begraven. Op voorhand is hiervan geen informatie bekend.</p>
<p><b>Ophogingen/dempingen/stortingen</b></p>	<p>Er is geen informatie omtrent evt. met bodemvreemd materiaal gedempte watergangen/ sloten t.p.v. de onderzoekslocatie (binnen het onderzochte terreindeel).</p> <p>Er is geen informatie omtrent evt. opgebrachte gebiedsvreemde grond (ophogingen), verhardingsmateriaal, puinmateriaal en/of afval op de onderzoekslocatie.</p>

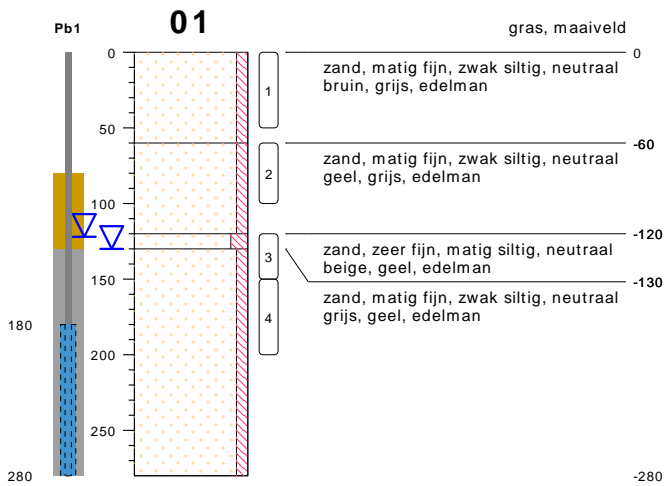
De geplaatste peilbuis is opgebouwd uit 1 meter HDPE peilfilter omstort met filtergrind.

Het filtergrind zorgt voor een goede instroming van het grondwater in het filter, daarnaast voorkomt het dat het filter dichtslibt. Het peilfilter bevindt zich 0,5 meter beneden het grondwaterniveau.

Boven het peilfilter bevindt zich blinde HDPE opzetbuis, omstort met bentoniet (zweklei).

type **peilbuis met 1 filter**  
 datum **26-10-2020**  
 boormeester **A. van Wuykhuyse**
