Verkennend Bodemonderzoek

Project: 2021-056

Locatie: Kiezelweg 23a te Lutten

Datum: 2 april 2021

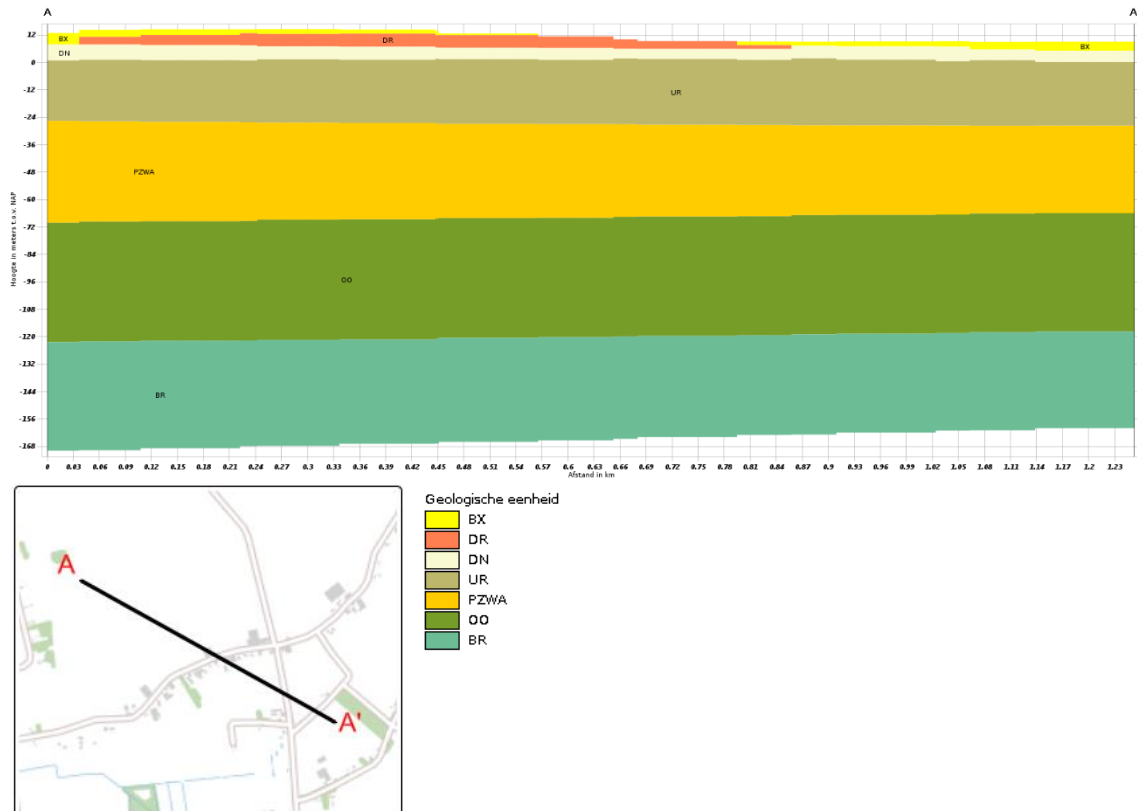
Figuur 1 Geologisch opbouw landelijk model DGM v2.2

De boorlocatie bevindt zich circa 13,0 meter boven NAP. De regionale grondwaterstroming is noordwestelijk.

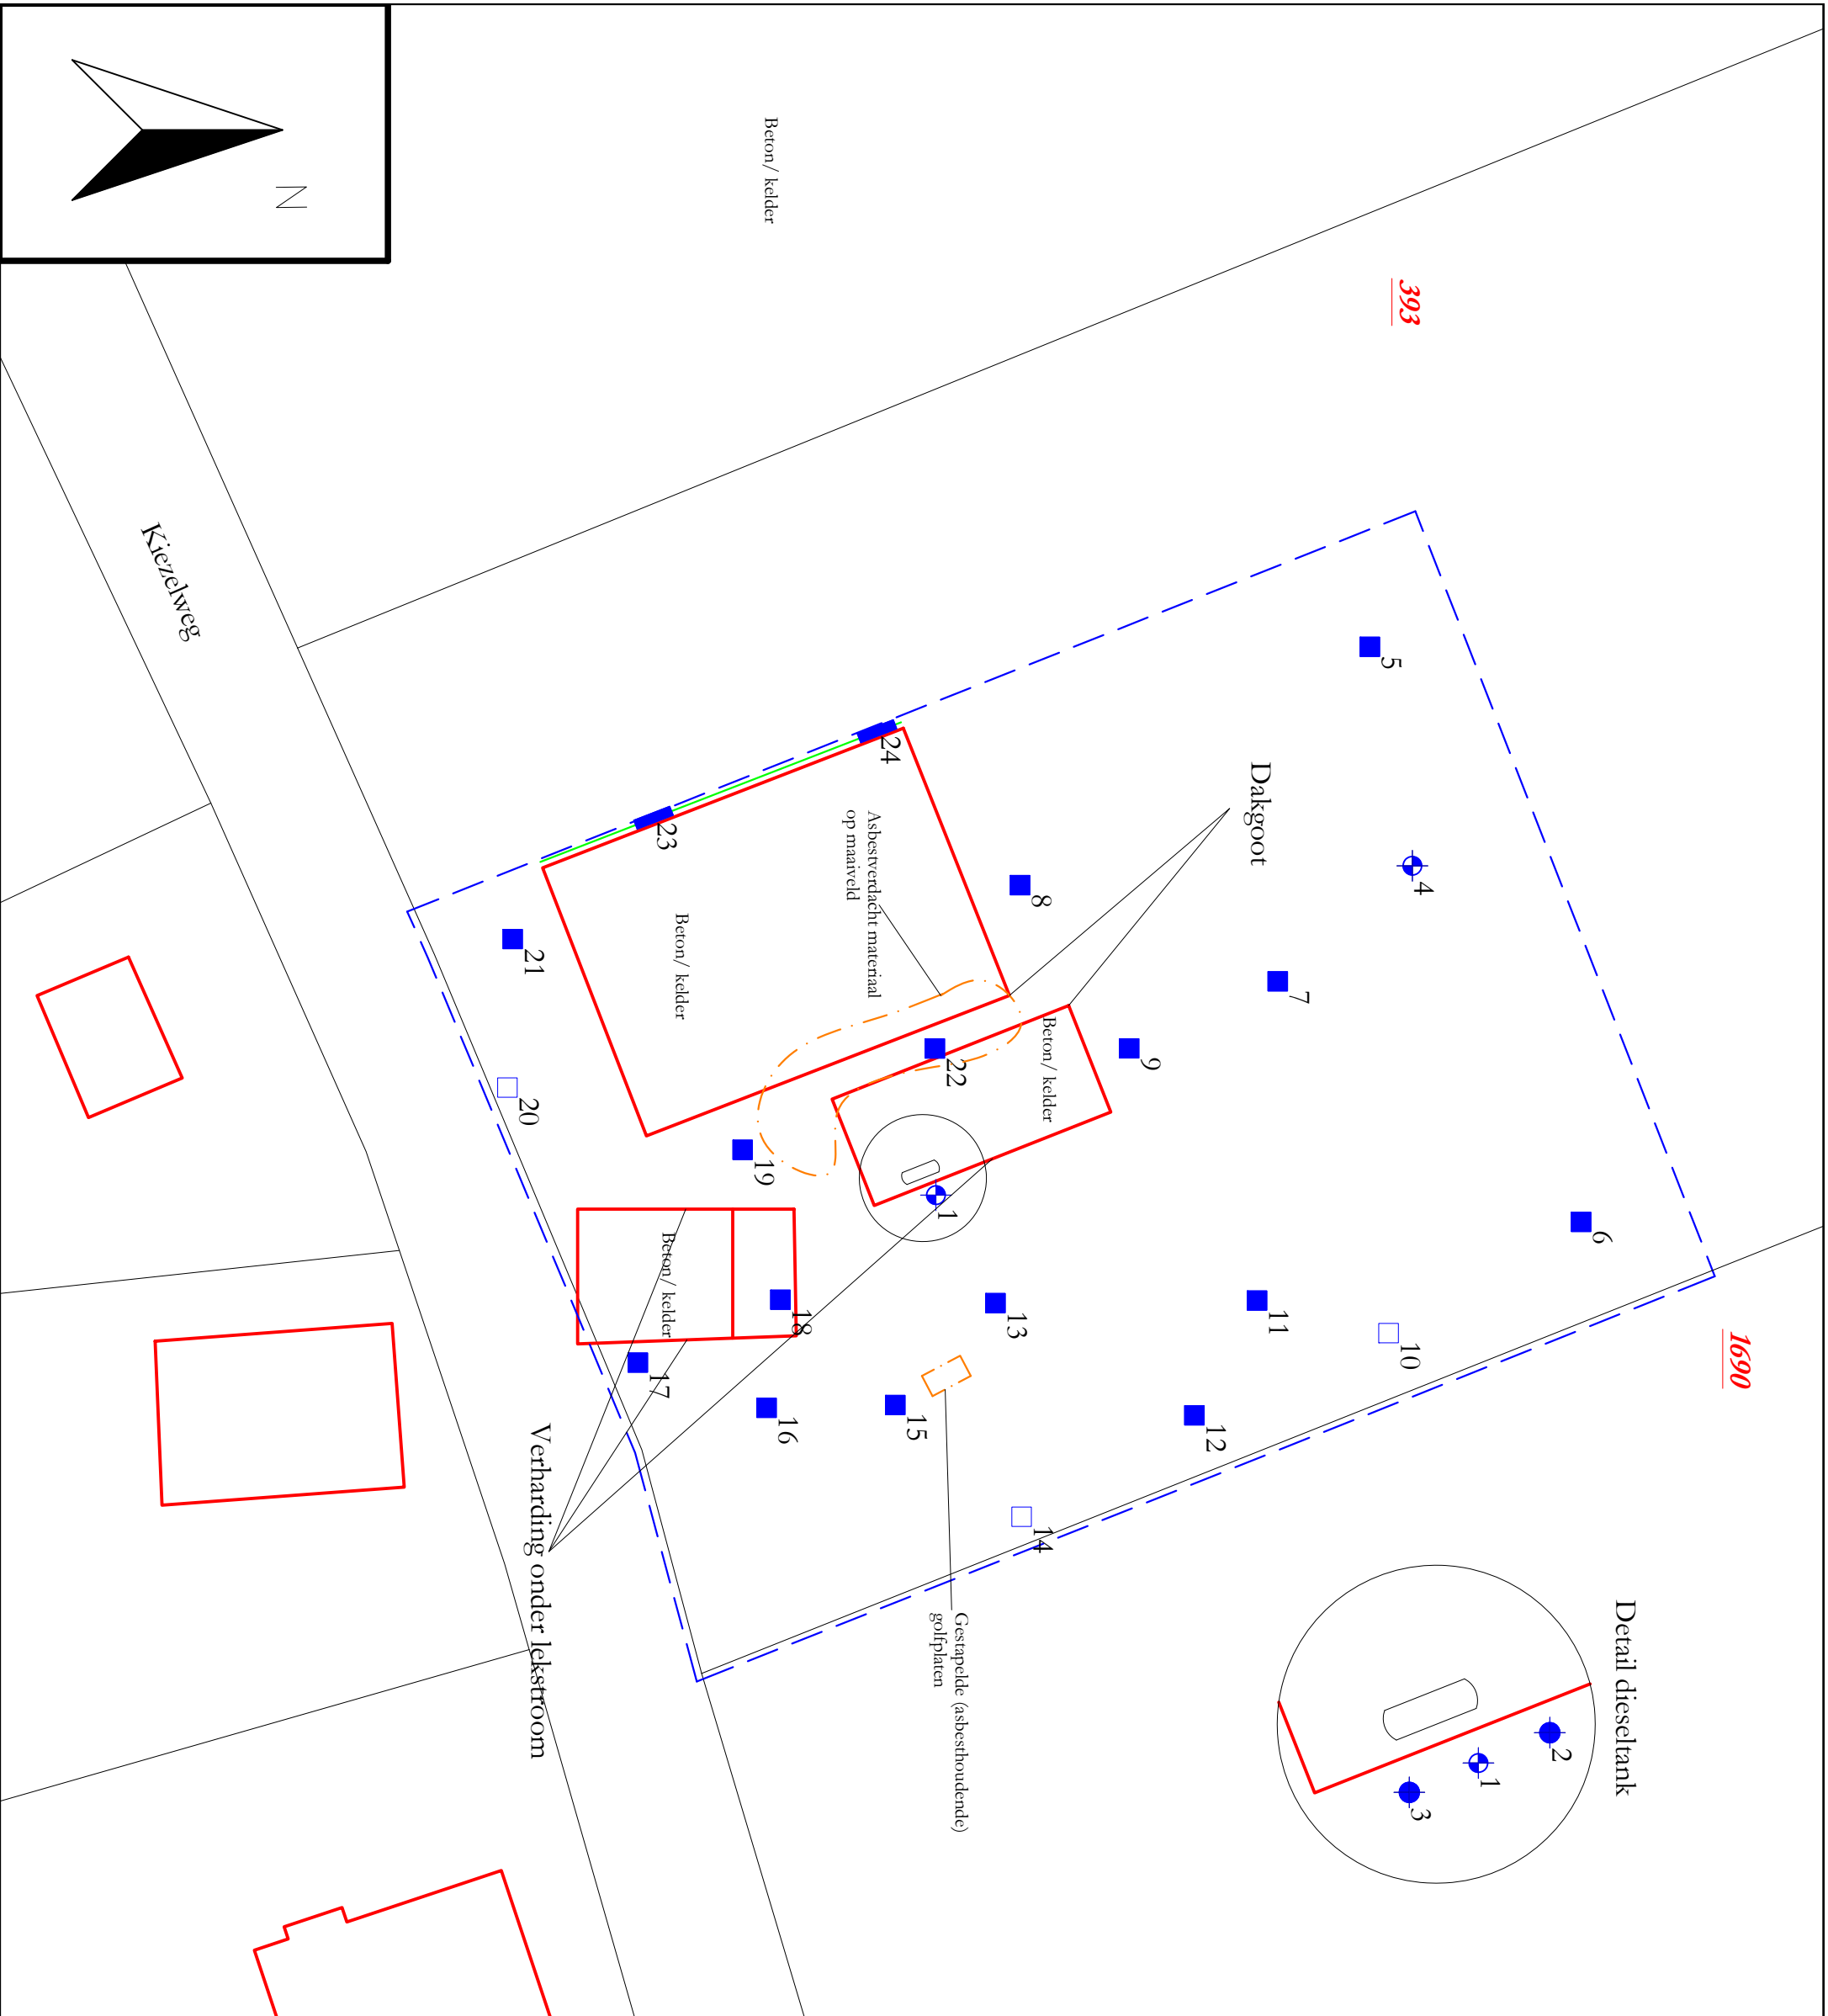
Overzichtstekening boorpunten

De veldwerkzaamheden zijn uitgevoerd op 23 maart 2021 (monsternamen grond). De positie van de boorlocaties zijn weergegeven in bijlage III.

Tussen de ligboxenstal en jongveestal is asbestverdacht materiaal op het maaiveld aangetroffen. Dit is zeer waarschijnlijk afkomstig van de daken van de schuren aan beide zijden. Tussen de schuren is apart een inspectiegat geplaatst en separaat geanalyseerd op de aanwezigheid van asbest (zie bijlage III).

Op één van de kuilvoerplaten ligt een stapel asbestverdachte materialen (golfplaten). Het gaat hier niet om zwerfafval maar om gestapelde platen (zie bijlage III). De opdrachtgever geeft aan dat dit materiaal wordt gesaneerd samen met de asbesthoudende daken.

Geadviseerd wordt om sanering uit te voeren middels handpicking om zodoende alle asbesthoudende materialen van het maaiveld te verwijderen.

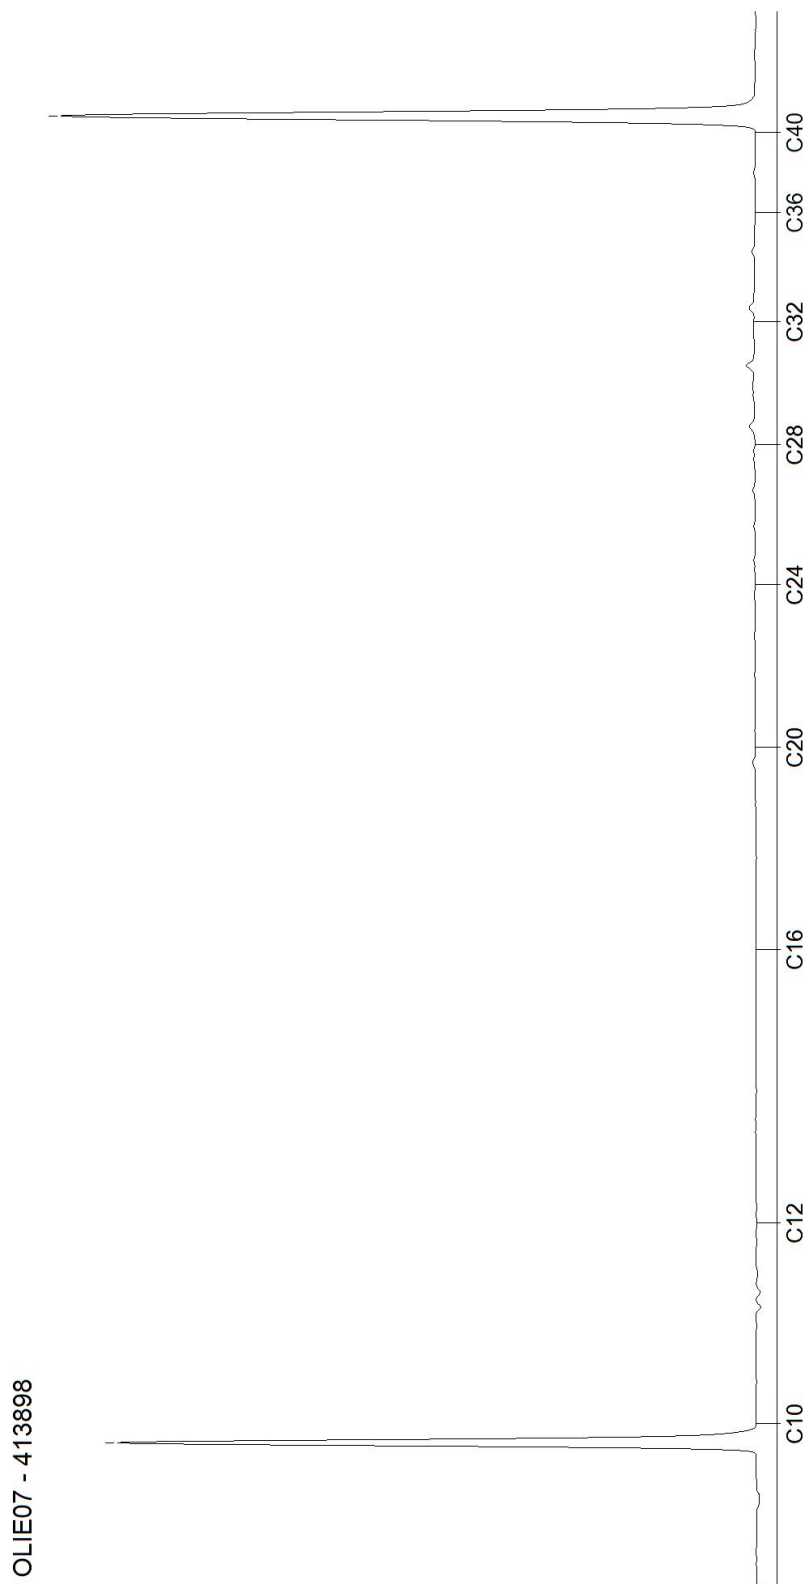
CHROMATOGRAM for Order No. 1030300, Analysis No. 413898, created at 26.03.2021 07:23:52

Monster beschrijving: BM1 dieseltank
