## Verkennd Bodemonderzoek

Project: 2023-206

Locatie: Rodedijk 26 te Hardenberg

Datum: 31 oktober 2023

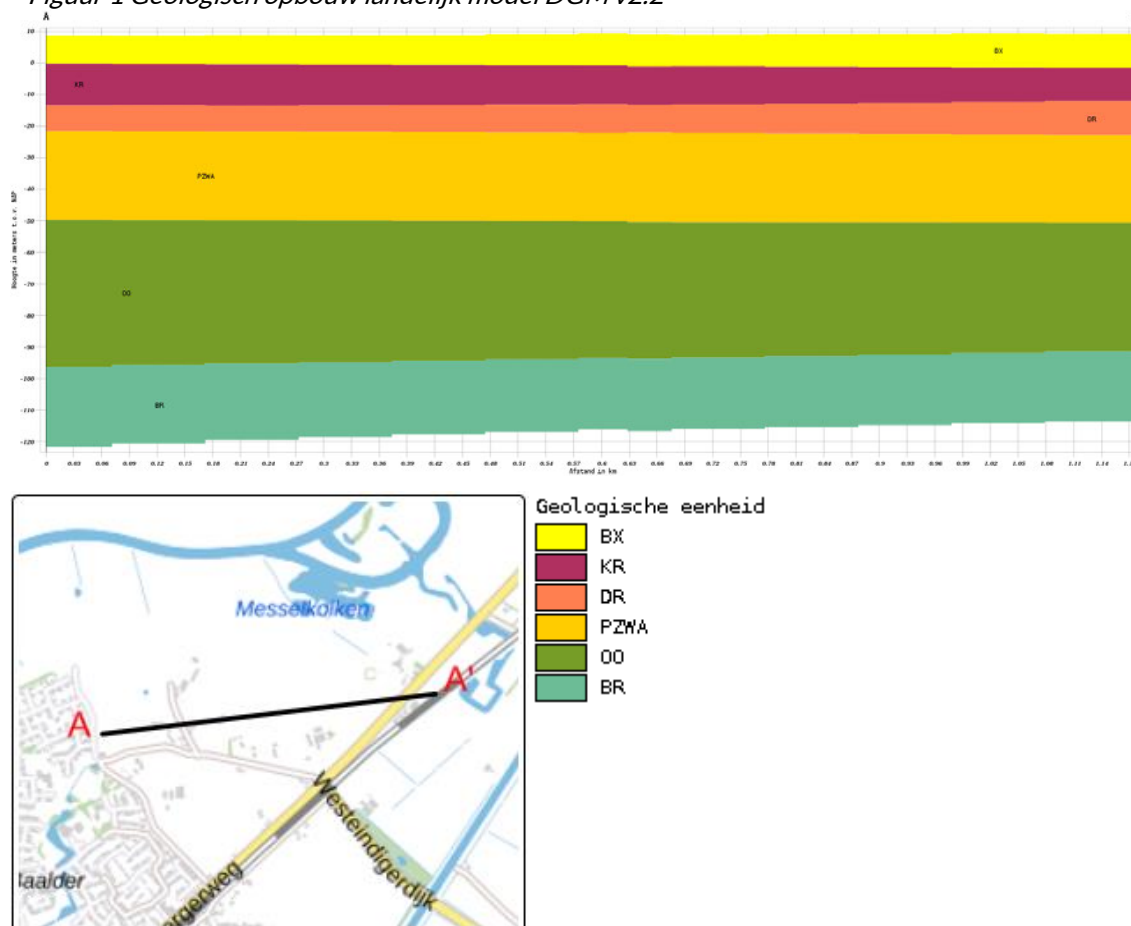
*Figuur 1 Geologisch opbouw landelijk model DGM v2.2*

De regionale geohydrologische bodemopbouw is weergegeven in onderstaande figuur.

De boorlocatie bevindt zich circa 9 meter boven NAP. De regionale grondwaterstroming is noordwestelijk.

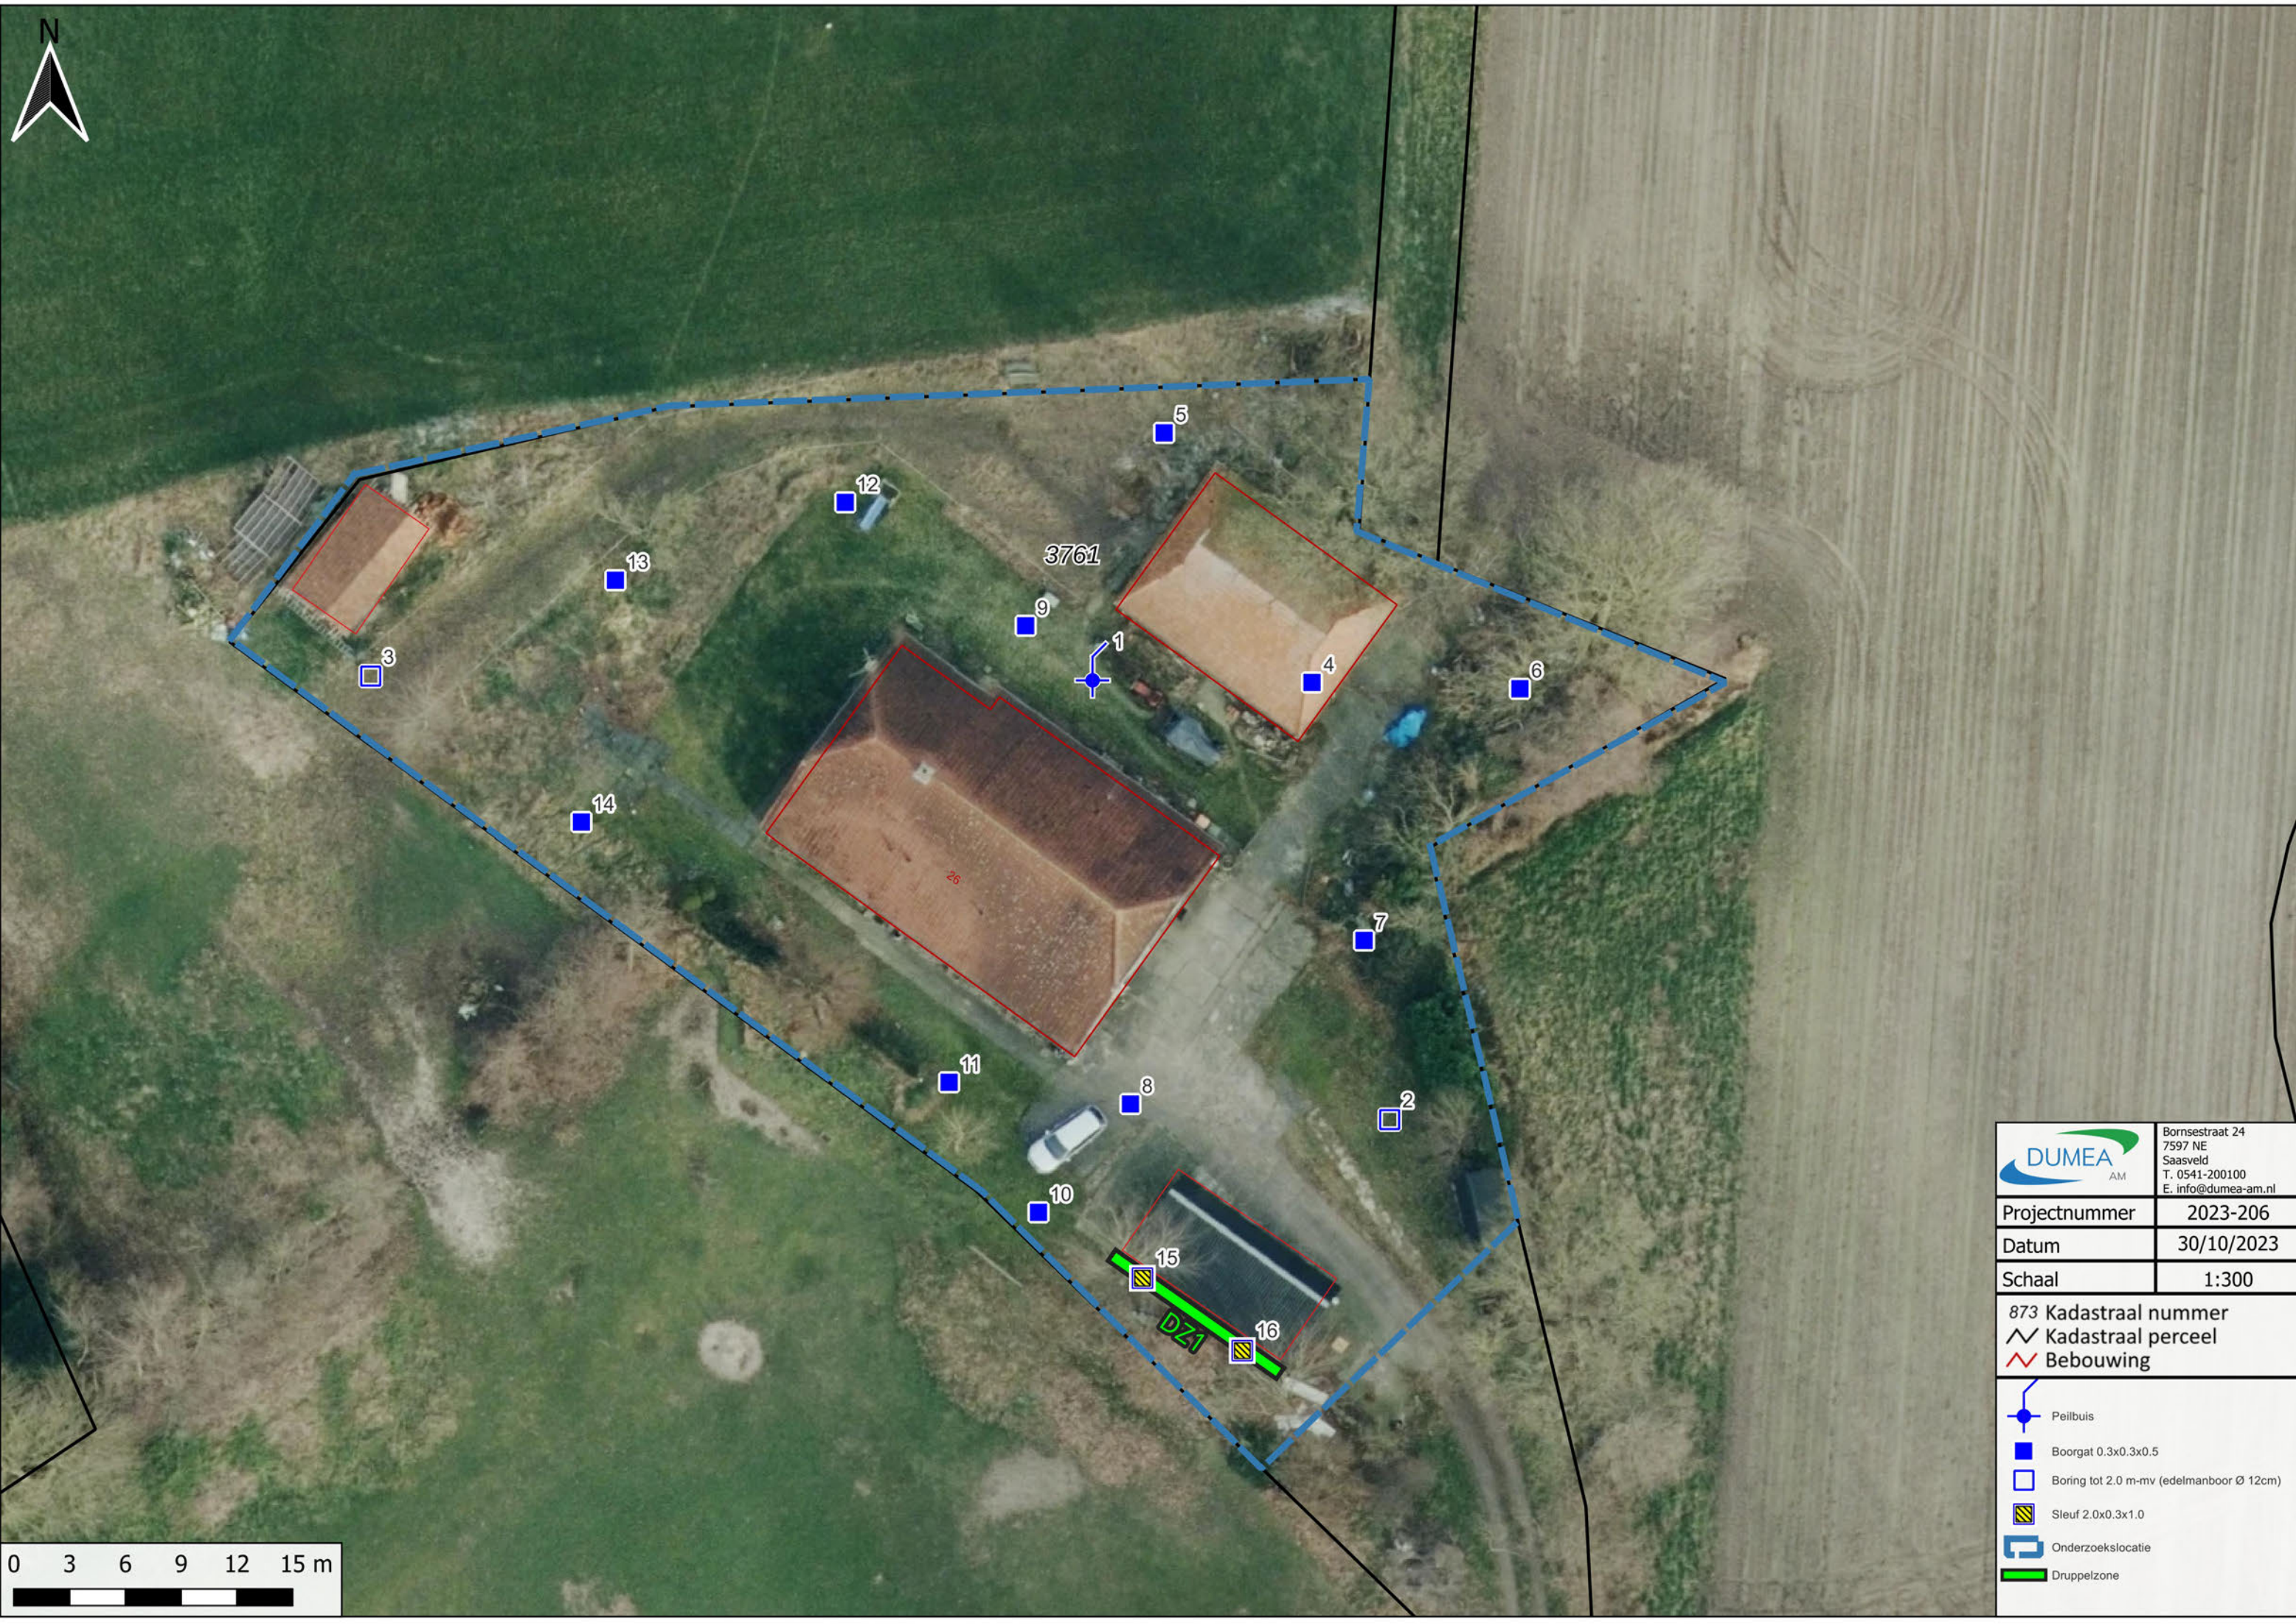
Overzichtstekening boorpunten

De veldwerkzaamheden zijn uitgevoerd op 10 oktober 2023 (plaatsing peilbuis en monsternamen grond), 20 oktober 2023 (monsternamen grondwater). De positie van de boorlocaties zijn weergegeven in bijlage III.

DZ1 betreft de druppelzone op de onderzoekslocatie (zie bijlage III).

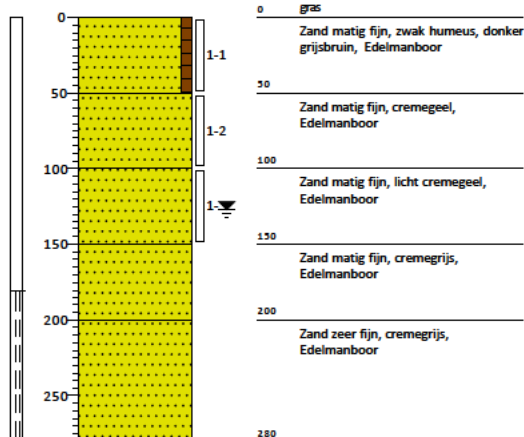
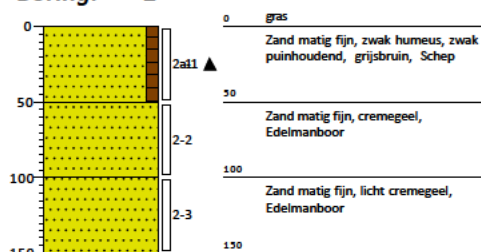
**Boring: 2**

| Boring/Gat | Diepte boring (m -mv) | Traject (m -mv) | Grondsoort | Waargenomen bijzonderheden |
|---|---|---|---|---|
| 2 | 1,50 | 0,00 - 0,50 | Zand | zwak puinhoudend |

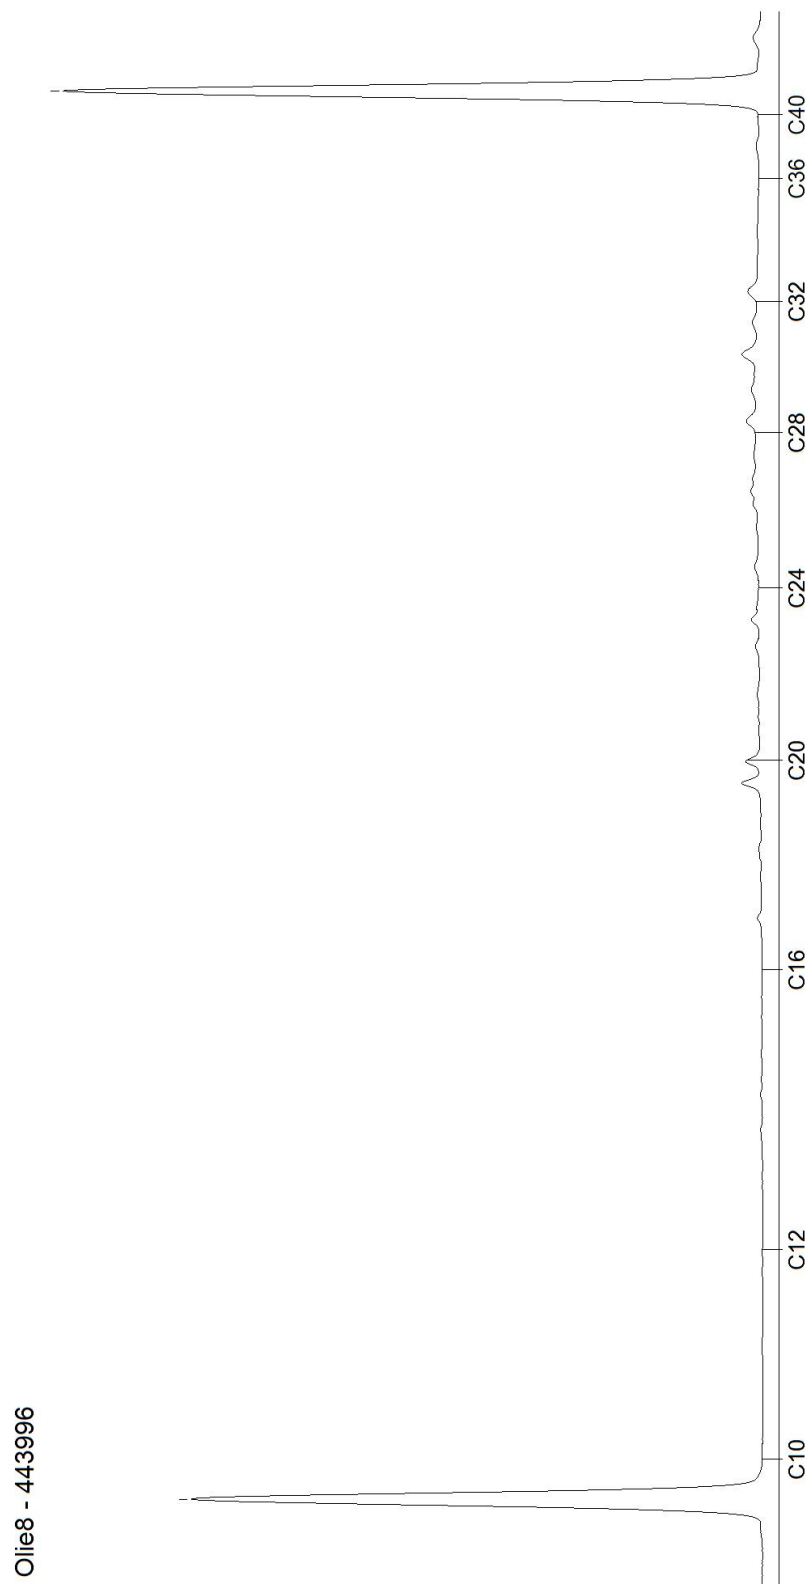
**Monster beschrijving: BM1**

| Monster | Traject (m-mv) | Samenstelling | Verhogingen |
|---|---|---|---|
| BM1 | 0,00 - 0,50 | 2 (0,00 - 0,50)<br>6 (0,08 - 0,50)<br>8 (0,08 - 0,50) | PAK 10 VROM* |

CHROMATOGRAM for Order No. 1327587, Analysis No. 443996, created at 13.10.2023 12:10:42

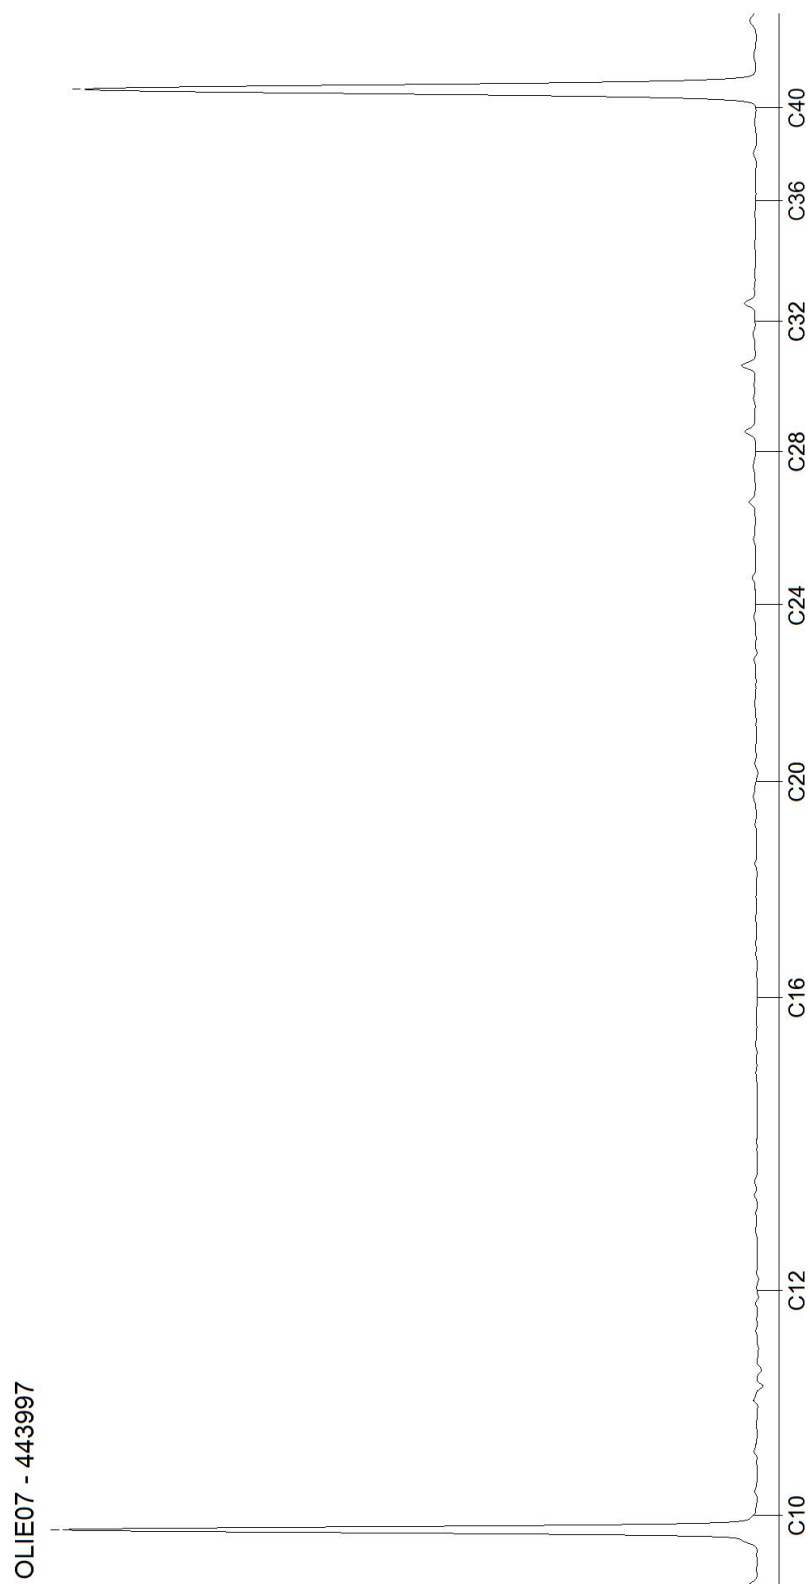
**Monster beschrijving: BM2**

CHROMATOGRAM for Order No. 1327587, Analysis No. 443997, created at 13.10.2023 10:50:51

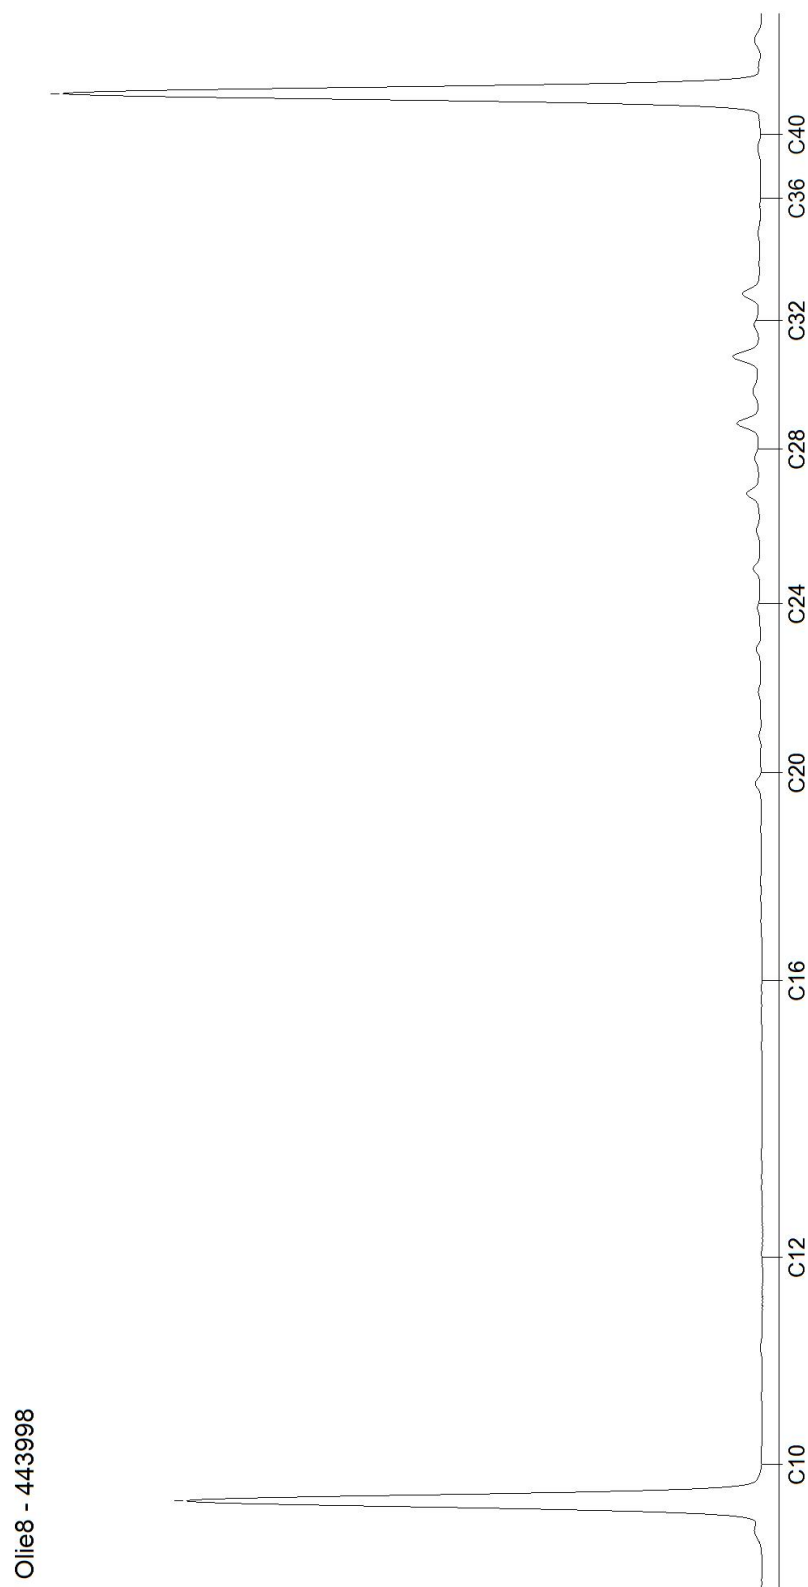
**Monster beschrijving: BM3**

CHROMATOGRAM for Order No. 1327587, Analysis No. 443998, created at 13.10.2023 12:10:42

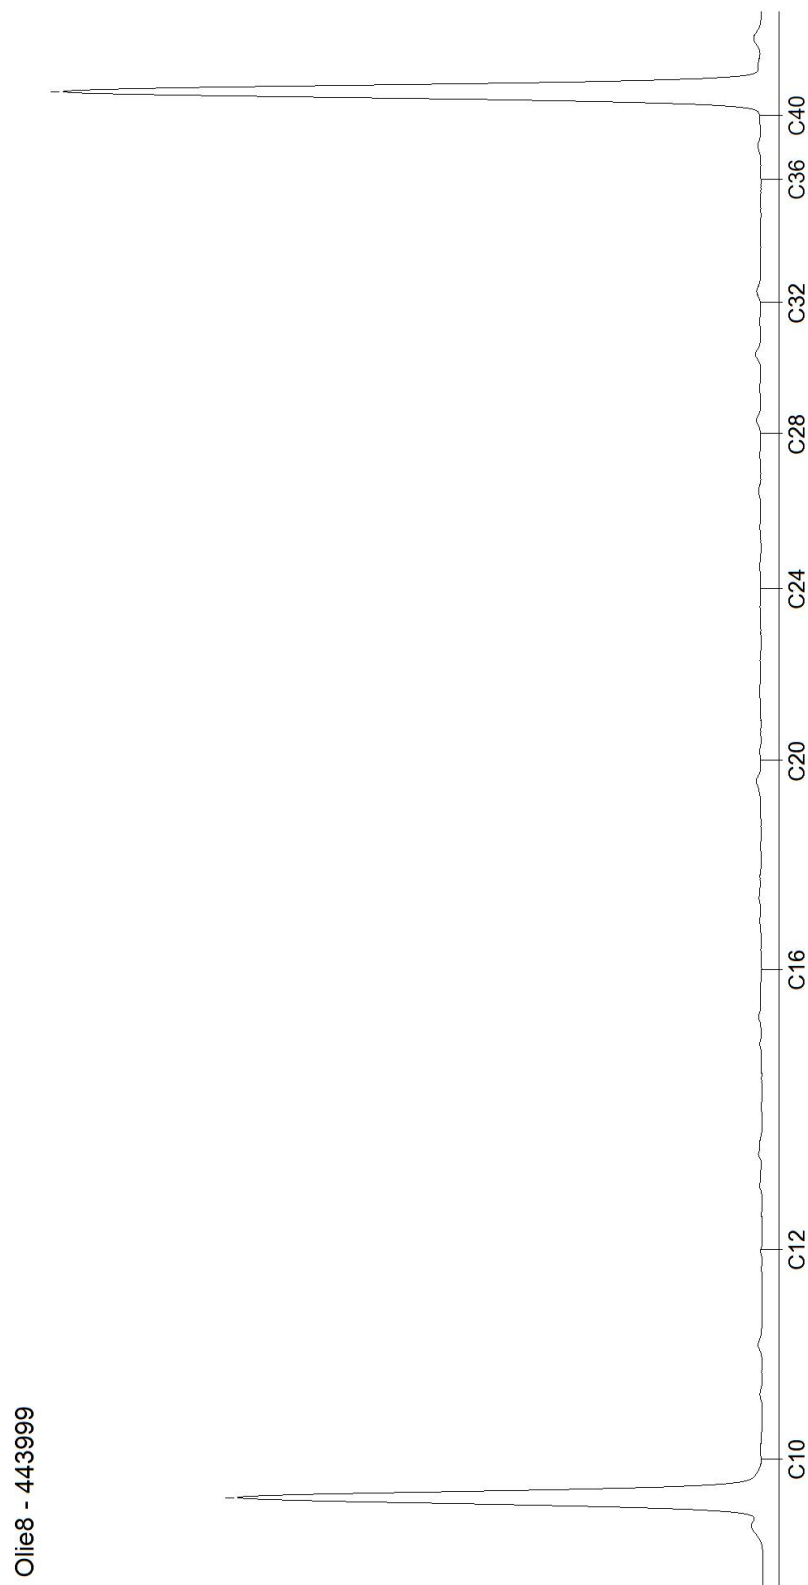
**Monster beschrijving: OM1**

CHROMATOGRAM for Order No. 1327587, Analysis No. 443999, created at 13.10.2023 12:10:42

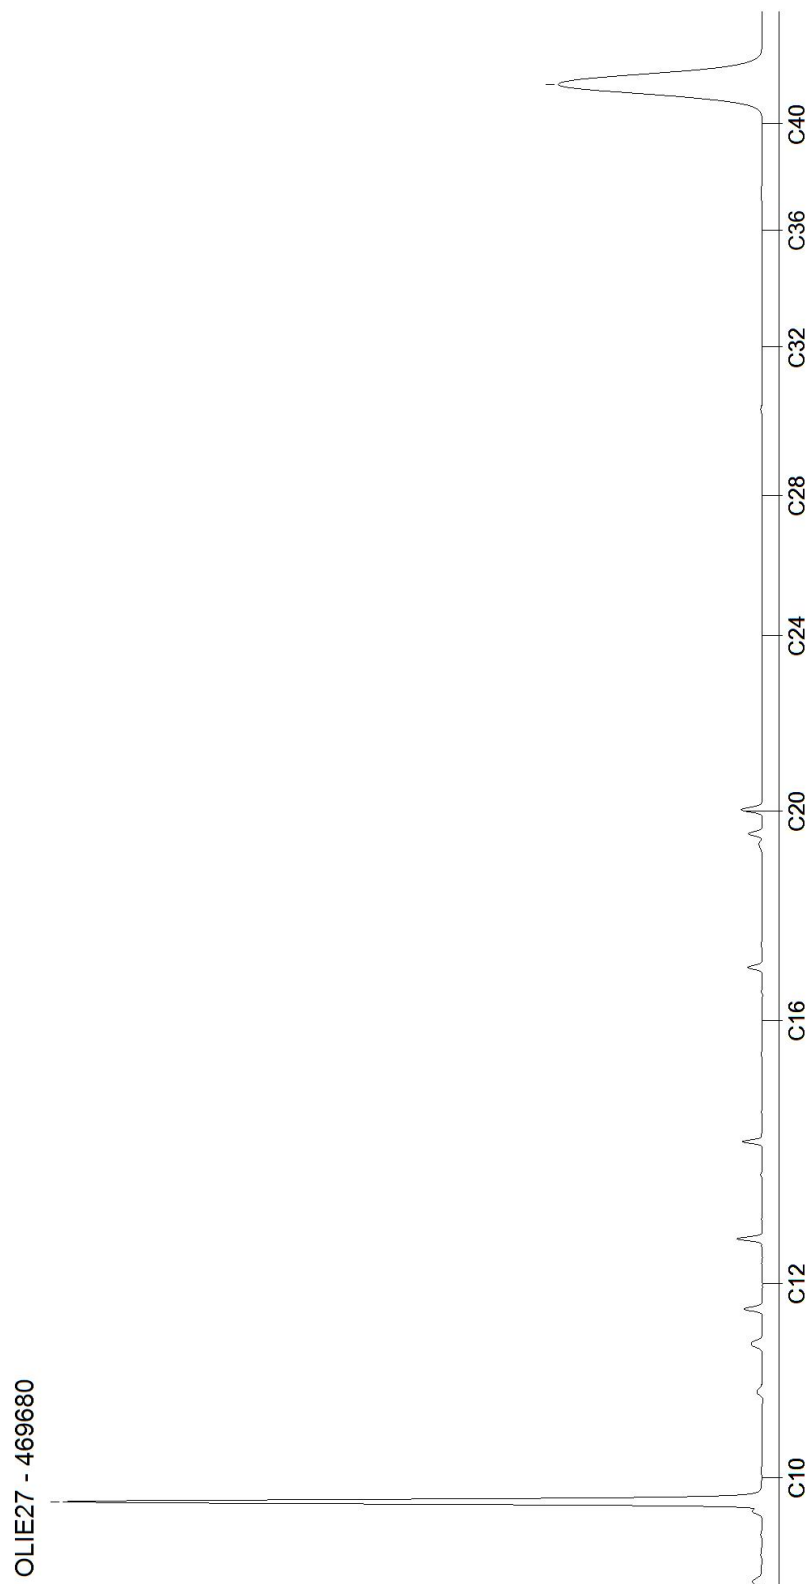
**Monster beschrijving: Pb1wm1**

CHROMATOGRAM for Order No. 1332362, Analysis No. 469680, created at 23.10.2023 12:06:09
