## Historisch Vooronderzoek NEN 5725

**Locatie: Reefhuisweg 3 Hellendoorn**  
**Kadastraal: Hellendoorn, Sectie AC, 642**

**Projectnummer: 2022-132**

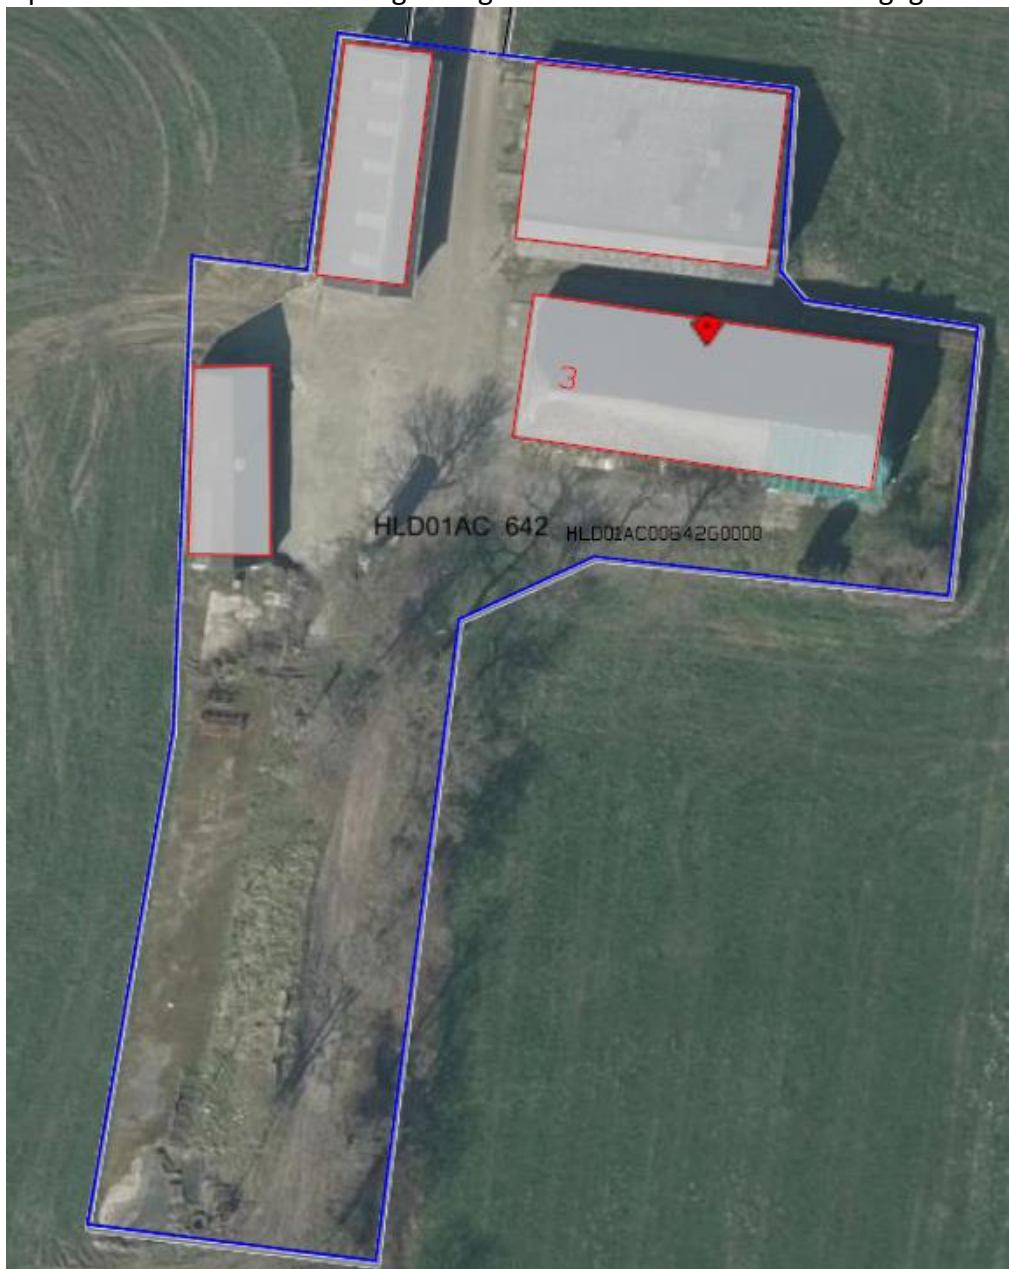
Op de onderstaande afbeelding is de globale onderzoekslocatie weergegeven.

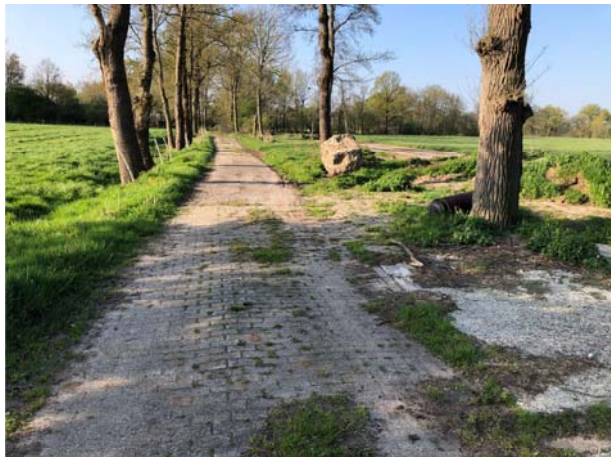
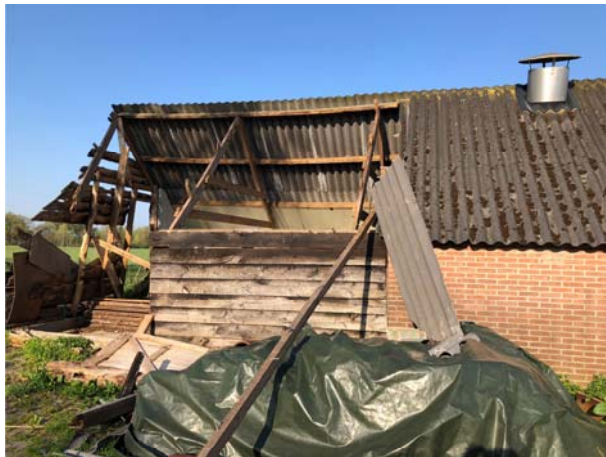
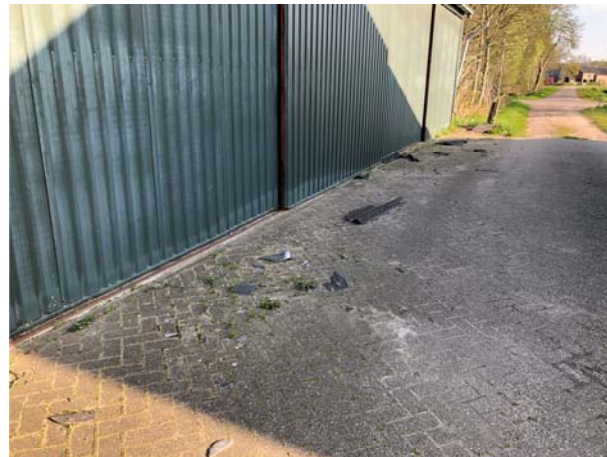
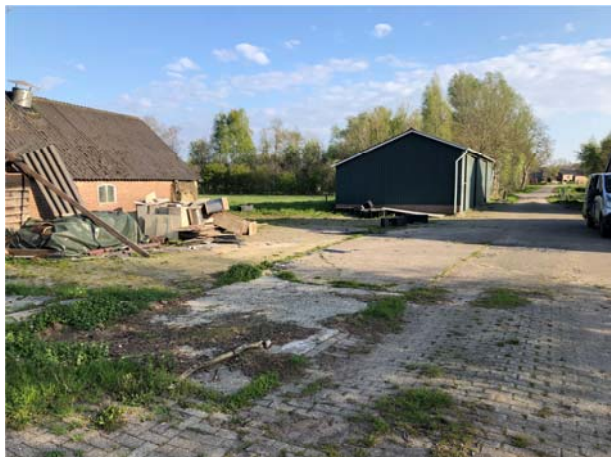
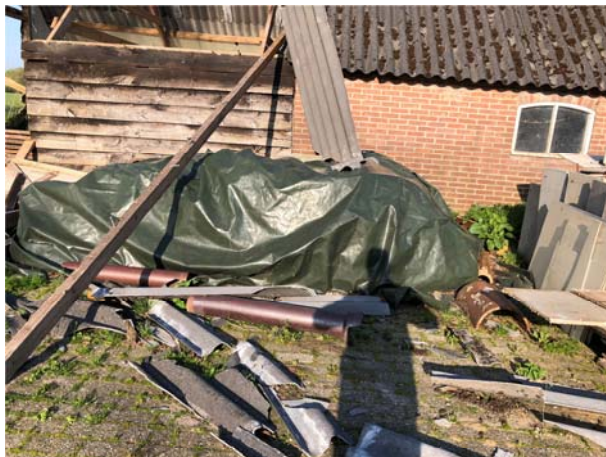
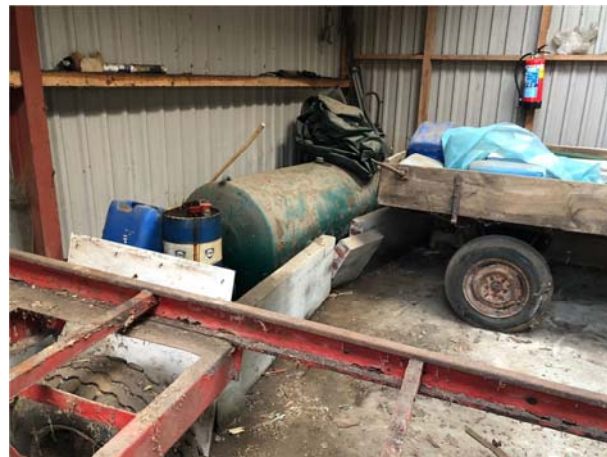
## Foto's onderzoekslocatie

De onderzoekslocatie bestaat uit een voormalig agrarisch erf met een oude boerderijwoning en een drie tal schuren. Eén schuur ten zuidwesten van de locatie is in vervallen staat. De weg naar het erf toe bestaat uit puin. Dit puinpad valt buiten de huidige onderzoekslocatie. Op dit pad is echter wel asbestverdacht materiaal aangetroffen in de vorm van kapot gereden golfplaten. Op het gehele erf is vervolgens asbestverdacht materiaal aangetroffen in de vorm van kapot gereden golfplaten. Deze golfplaten en delen hiervan liggen over het gehele erf en in de weide rondom de schuren. Op het erf is veel materiaal kapot gereden. Ten westen van de locatie, in de weide en buiten onderhavige onderzoekslocatie ligt een restant verbrand materiaal. Tussen deze hoop as is eveneens asbestverdacht materiaal waargenomen.

Op alle drie de nog aanwezige schuren is asbestverdachte dak beplating aangetroffen. Van de schuur ten zuidwesten op de locatie is het dak gedeeltelijk weggewaaid over het erf. In deze schuur zit een gedeelte mestkelder en gedeelte beton verharding.

In de schuur ten noordwesten staat een dieseltank op een betonvloer. Het is niet bekend of dit een vloeistofdichte betonvloer betreft. Tevens is in diezelfde schuur een grote olievlek waargenomen.

Aan de achterzijde, ten zuiden van het erf zijn nog twee kuilplaten en een ondergrondse mestsilo gelegen. Eén kuilplaat/mestsilo bestaat uit beton, de andere kuilplaat bestaat uit asfalt.

De gasolietank en olievlek op het beton op de locatie kan conform strategie VEP van de NEN5740 als separate verdachte deellocatie worden onderzocht.

Er zijn twee druppelzones op de locatie aanwezig waarvan het lekwater van het asbestverdachte dak rechtstreeks in de onbeschermde bodem stroomt. Deze druppelzones kunnen als verdachte deellocatie conform hypothese VED-HE van de NEN5707 onderzocht worden.
