## Historisch Vooronderzoek NEN 5725

**Locatie: Bathemerweg 26 Hellendoorn**  
**Kadastraal: Hellendoorn, Sectie D, 717**

**Projectnummer: 2022-135**

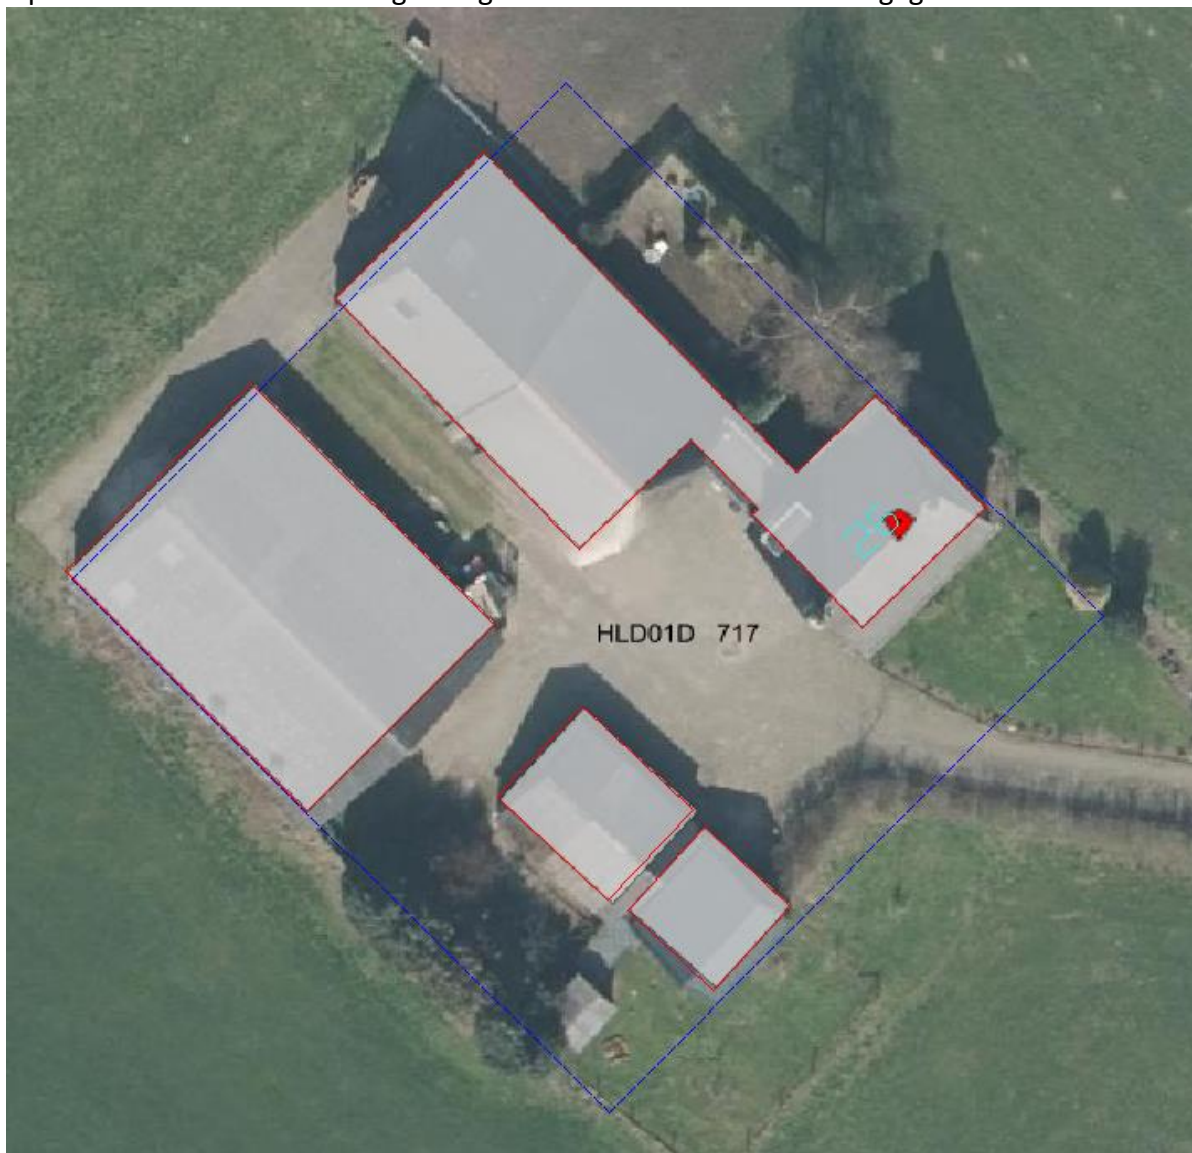
Op de onderstaande afbeelding is de globale onderzoekslocatie weergegeven.

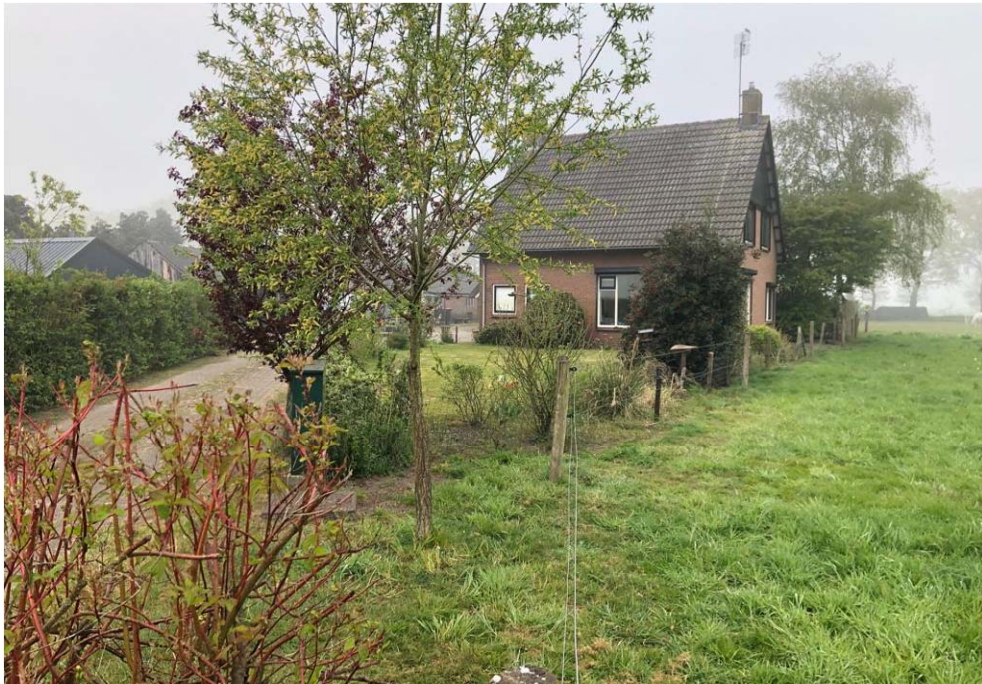
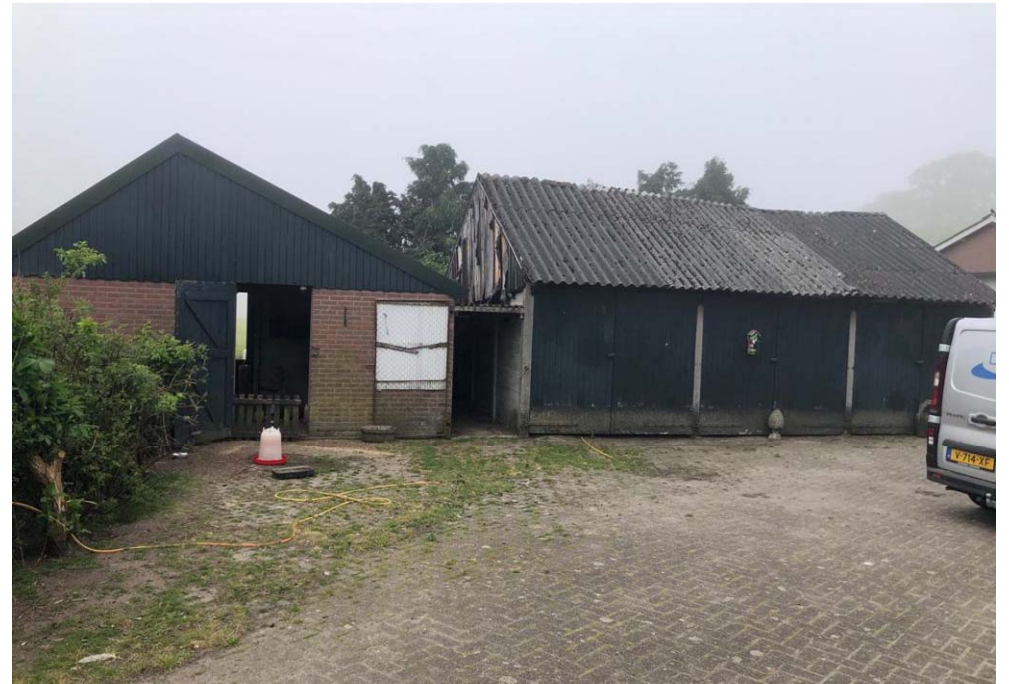
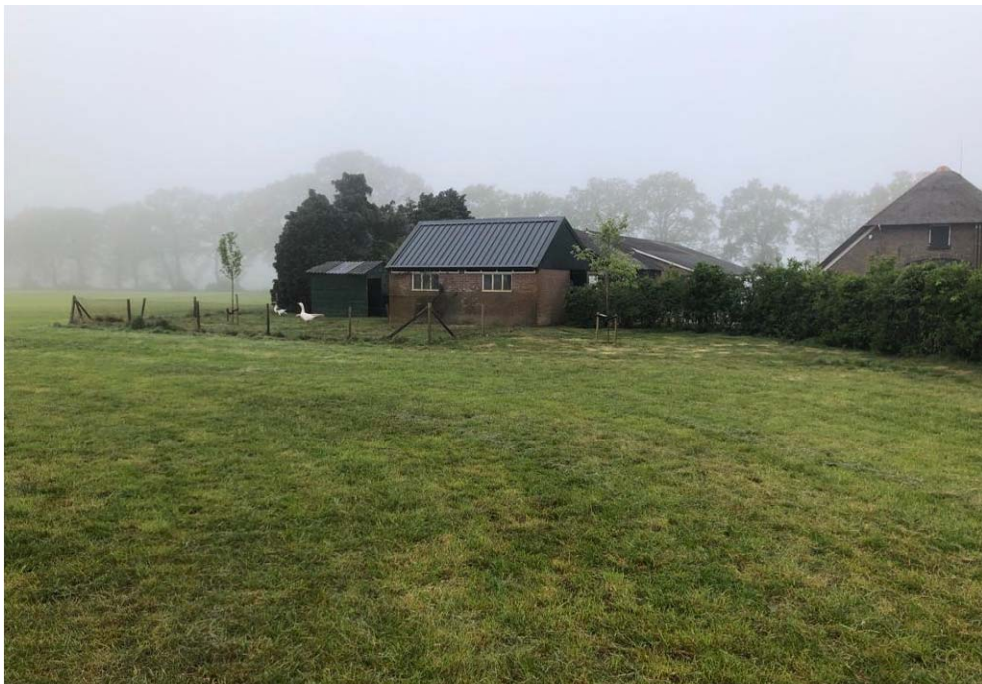
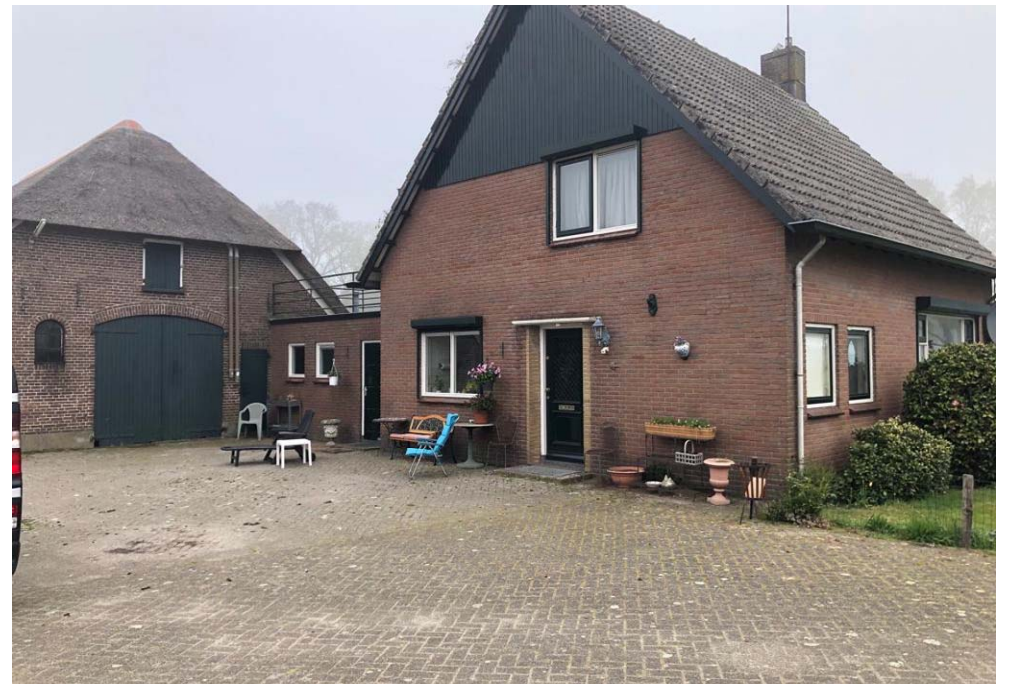
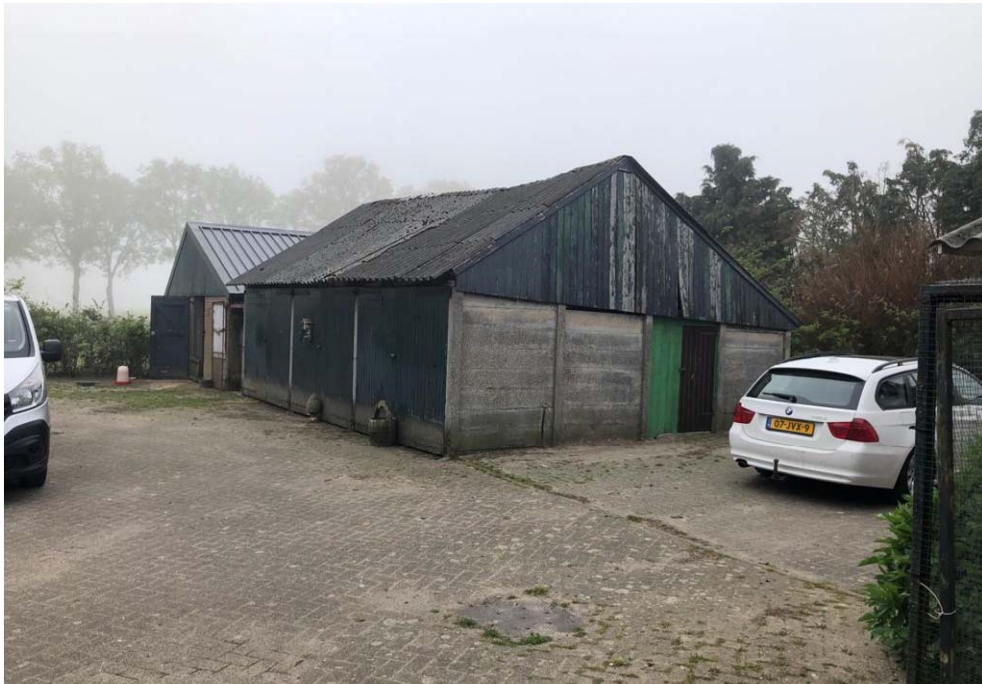
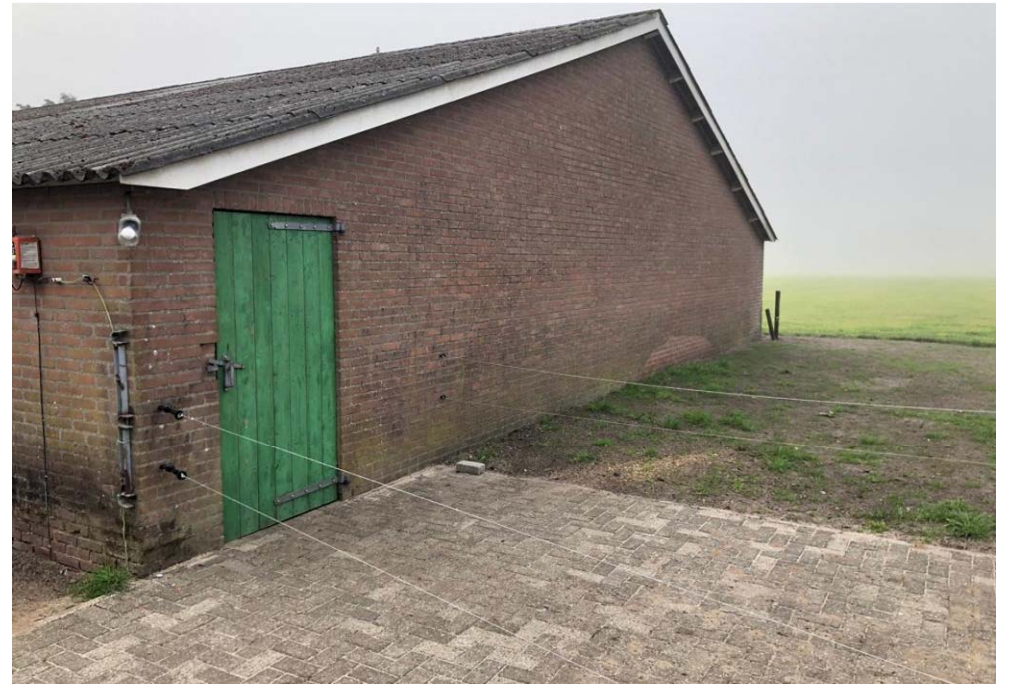
## Foto's onderzoekslocatie

De onderzoekslocatie bestaat uit een boerderijwoning met aangebouwde woning. Achter in de boerderijwoning bevindt zich een atelier. De dakbedekking van de woning betreft dakpannen en de boerderijwoning bevat riet in combinatie met dakpannen. De voormalige varkensstal bevat asbest verdachte dak bedekking. Aan beide zijden van de schuur valt een druppelzone te definiëren. De voormalige wagenloods bevat eveneens asbest verdachte dak bedekking. Hier valt één druppelzone te definiëren.

Ten noordwesten van deze wagenloods staat ook nog een schuur. Deze dient nu als kippenschuur. Tot 2008 heeft hier asbest verdachte dak beplating op gezeten. Ondanks dat er nu geen asbestverdachte dak bedekking meer op zit, valt er toch nog één druppelzone te definiëren van het voormalige asbestverdachte dak. Ten noordoosten van de locatie staat een klein schuurtje. Deze is omstreeks 15 jaar geleden gebouwd en bevat asbest vrije golfplaten.

In totaal zijn er vier druppelzones op de locatie te definiëren. Het erf bestaat grotendeels uit klinkerverharding en een gedeelte beton. Volgens de huidige bewoner van de locatie is het niet bekend of en waar een dieseltank op de locatie heeft gestaan.
