Historisch Vooronderzoek NEN 5725

Locatie: Meester Werkmanstraat 26 Hellendoorn
Kadastraal: Hellendoorn, Sectie X, 303

Projectnummer: 2022-133

Locatie: Meester Werkmanstraat 26 Hellendoorn
Hellendoorn, Sectie X, perceel 303
Projectnummer: 2022-133
Versiedatum: 1-6-2022

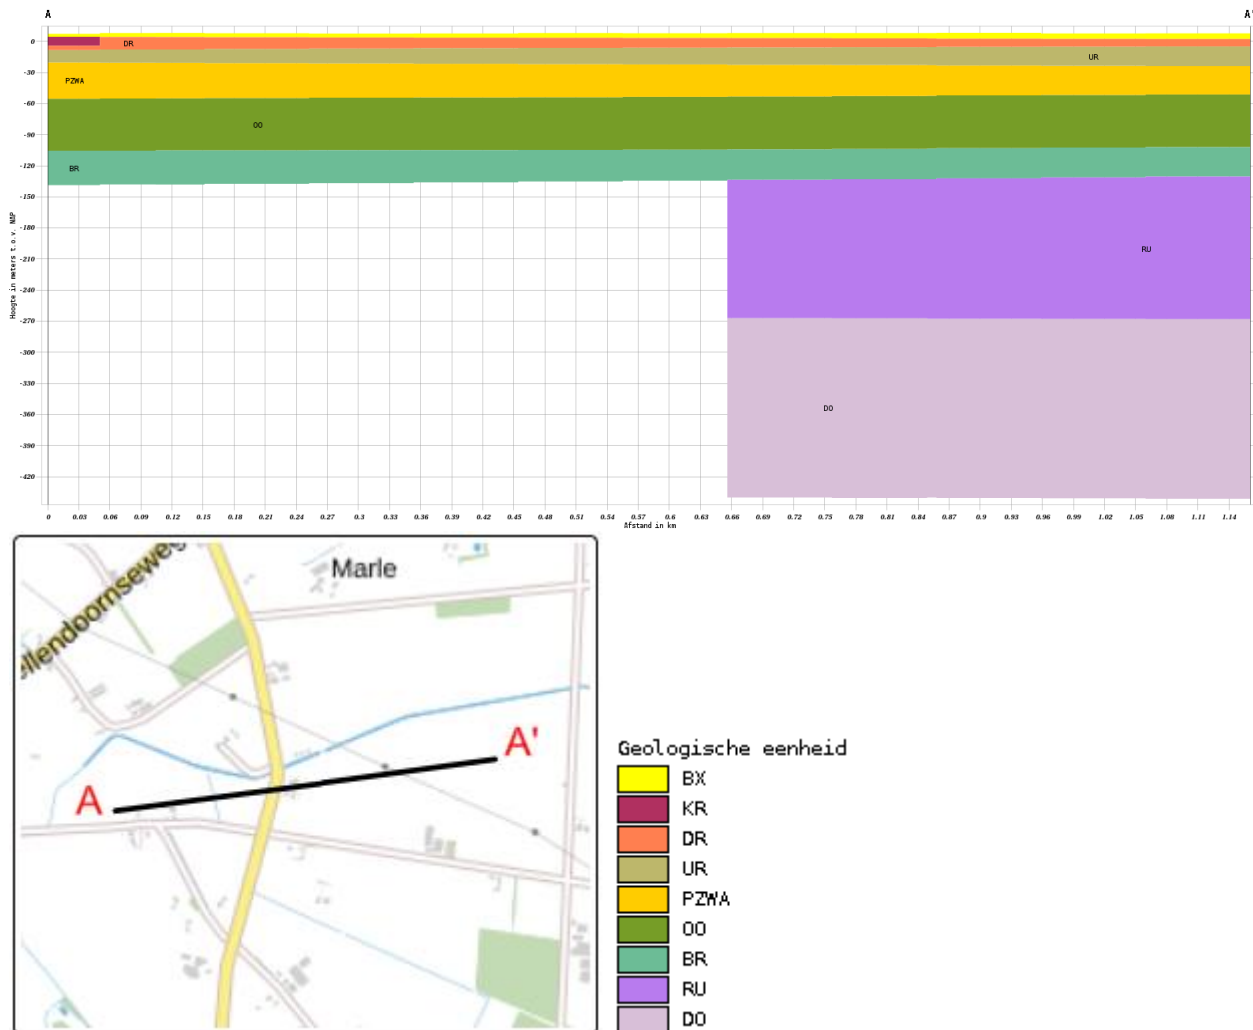
Het maaiveld bevindt zich op 8 m boven NAP niveau.

De grondwaterstromingsrichting in het freatisch pakket wordt bepaald door de plaatselijke bodemopbouw en is voornamelijk noordwestelijk gericht.

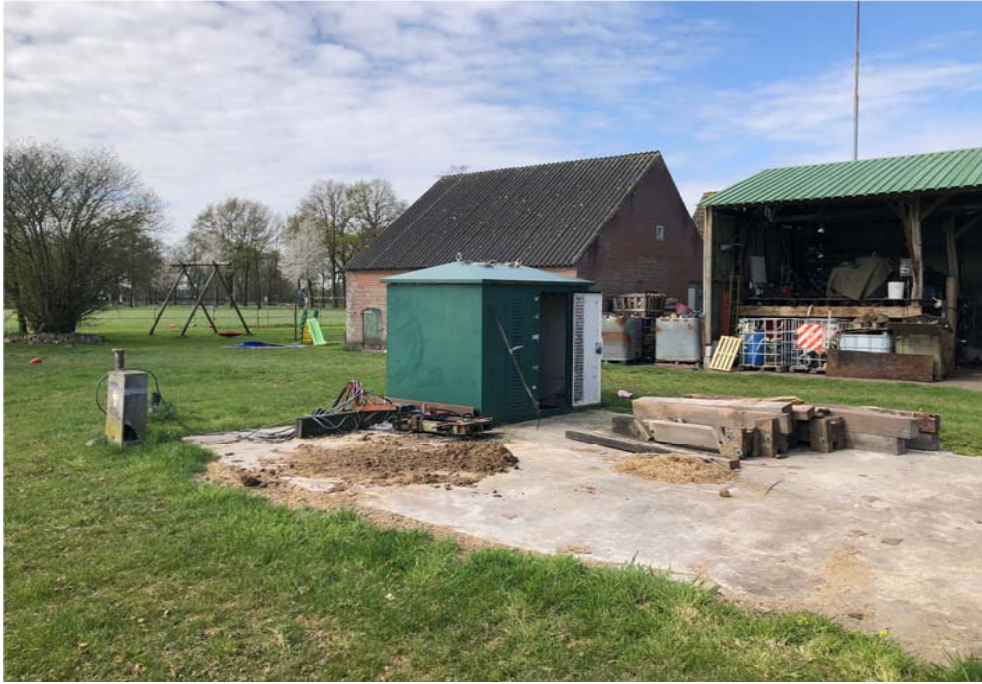
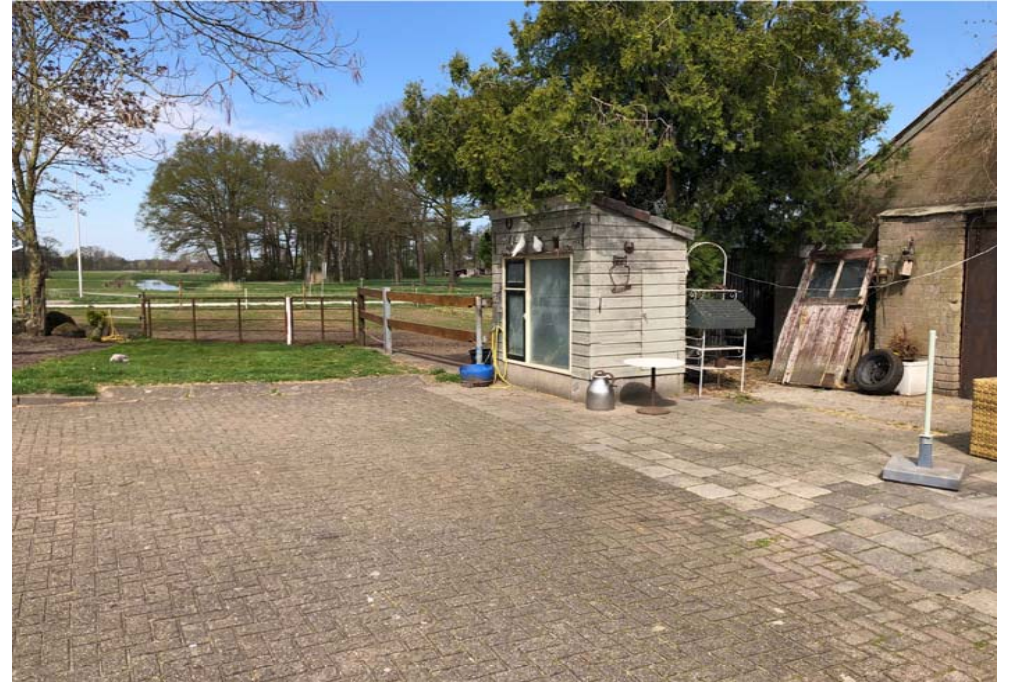
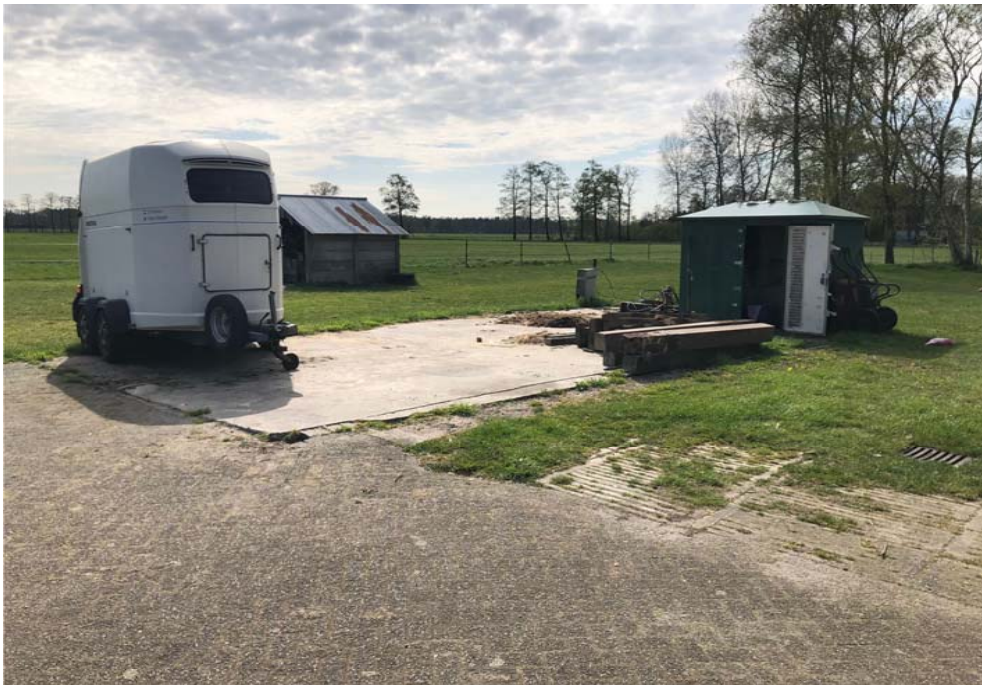
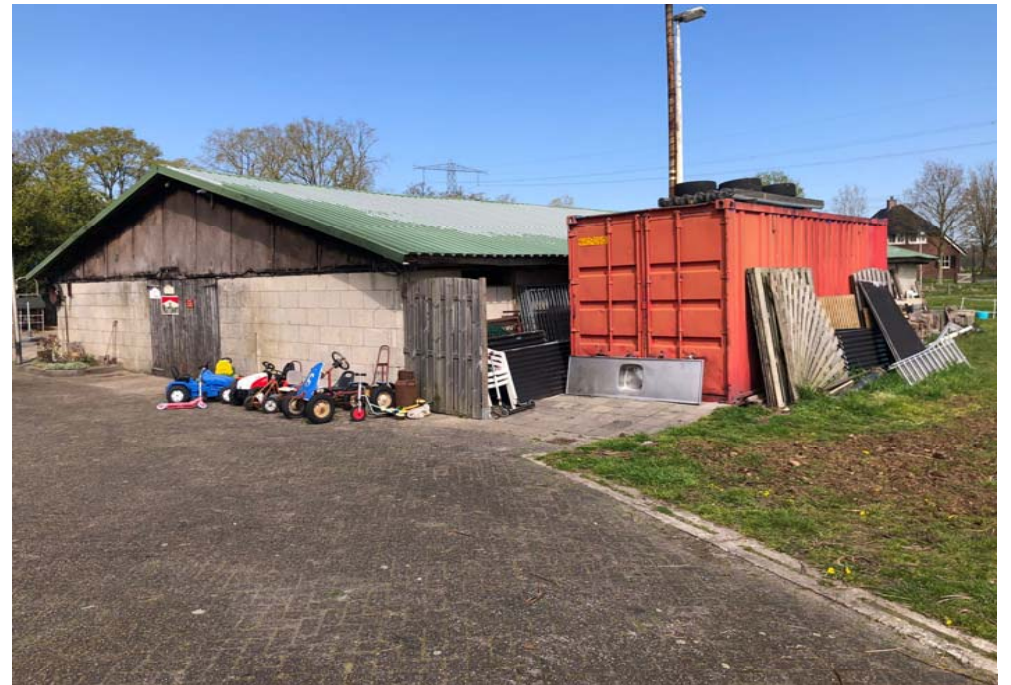
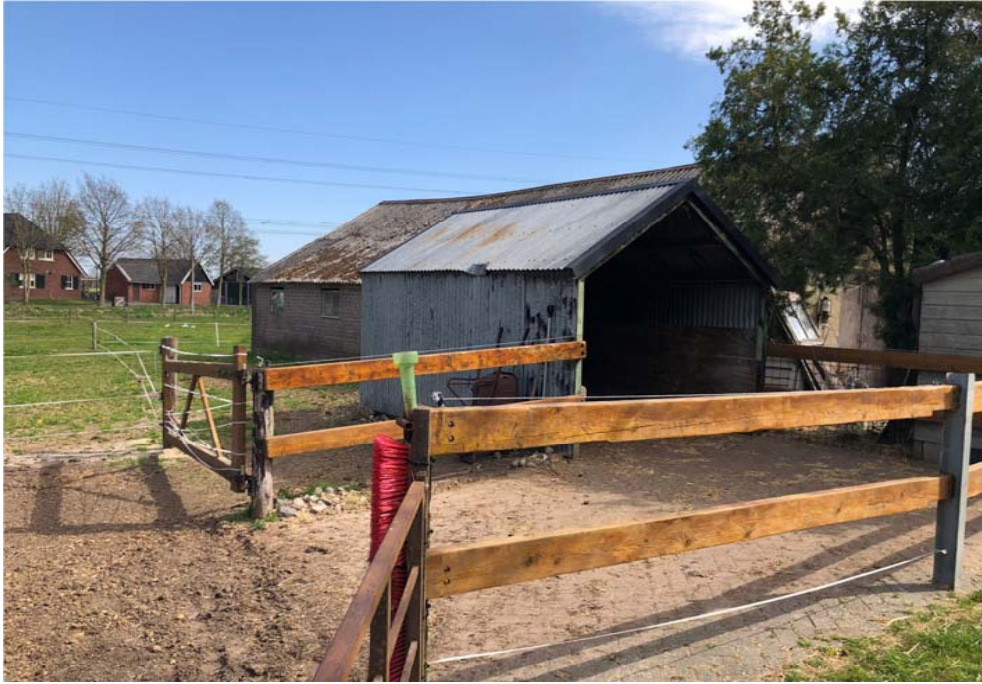
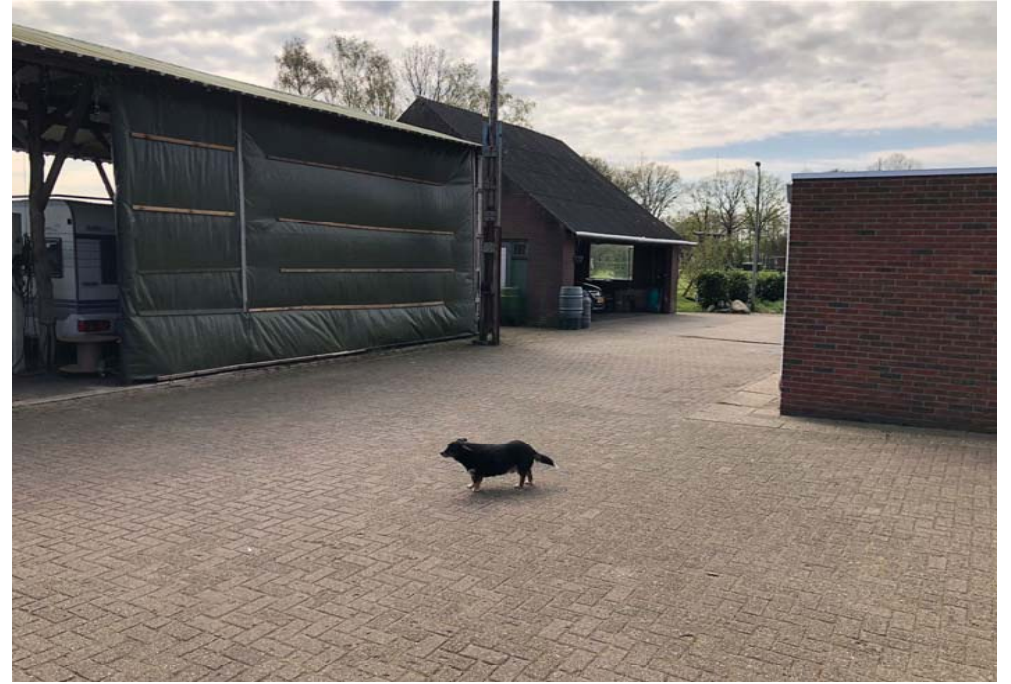
Foto's onderzoekslocatie

De onderzoekslocatie bestaat uit een voormalig agrarisch erf met een woning en een tweetal (vee)schuren en een overkapping en autogarage. De noordwestelijk gelegen (vee)schuur bevat asbest verdachte dak beplating. De schuur ernaast bevat stalen dak beplating. De kapschuur bevat eveneens dak-stalen dak beplating. De autogarage bevat asbest verdachte dak beplating. In totaal zijn er drie druppelzones te definiëren. Ten zuidoosten van de locatie heeft een berging en een stacaravan gestaan. De berging is inmiddels gesloopt omstreeks 2021. Het is aannemelijk dat deze berging asbest verdachte dak beplating heeft bevat. Echter valt hier geen druppelzone meer te definiëren. De stacaravan is ook verwijderd. Uit een interview met de bewoner blijkt dat in de gesloopte berging een dieseltank heeft gestaan.

Aan de oostkant van de (vee) schuur ten noordoosten van de locatie liggen asbest (vrije) golfplaten op en tegen een zeecontainer en tegen de schuur aan. Tevens ligt hier nog meer materiaal. Verder zijn er nog twee kleine veldschuurtjes aanwezig aan de noordwest en zuidoost zijde. Deze bestaan uit beton en hebben stalen daken. Ook is er op de locatie nog een klein duivenhok aanwezig. Deze heeft een dakpannen dak.

Op de locatie vinden geen agrarische activiteiten meer plaats. Er worden hobbymatig nog enkele paarden gehouden. Er is geen asbest verdacht materiaal op het maaiveld aangetroffen.
