## Historisch Vooronderzoek NEN 5725

**Locatie: Kathuizenweg 1 Hellendoorn**  
**Kadastraal: Hellendoorn, Sectie R, 863**

**Projectnummer: 2022-140**

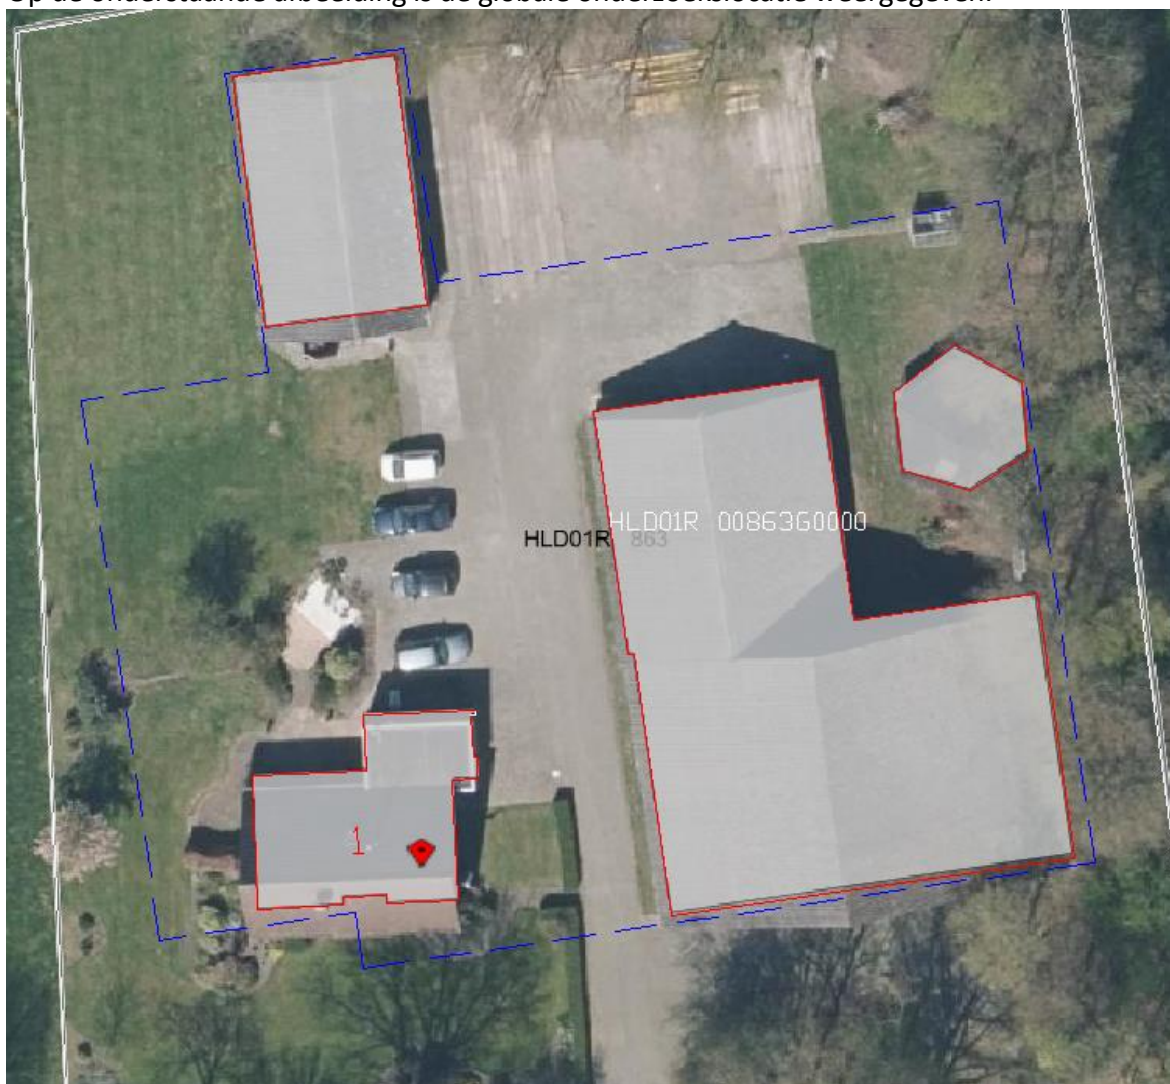
Op de onderstaande afbeelding is de globale onderzoekslocatie weergegeven.

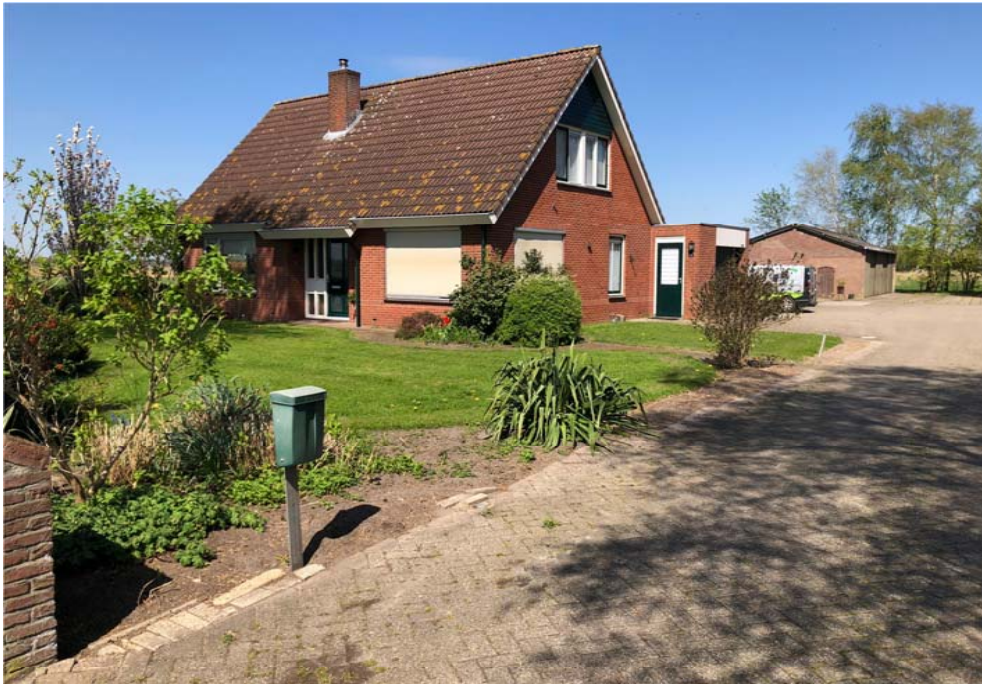
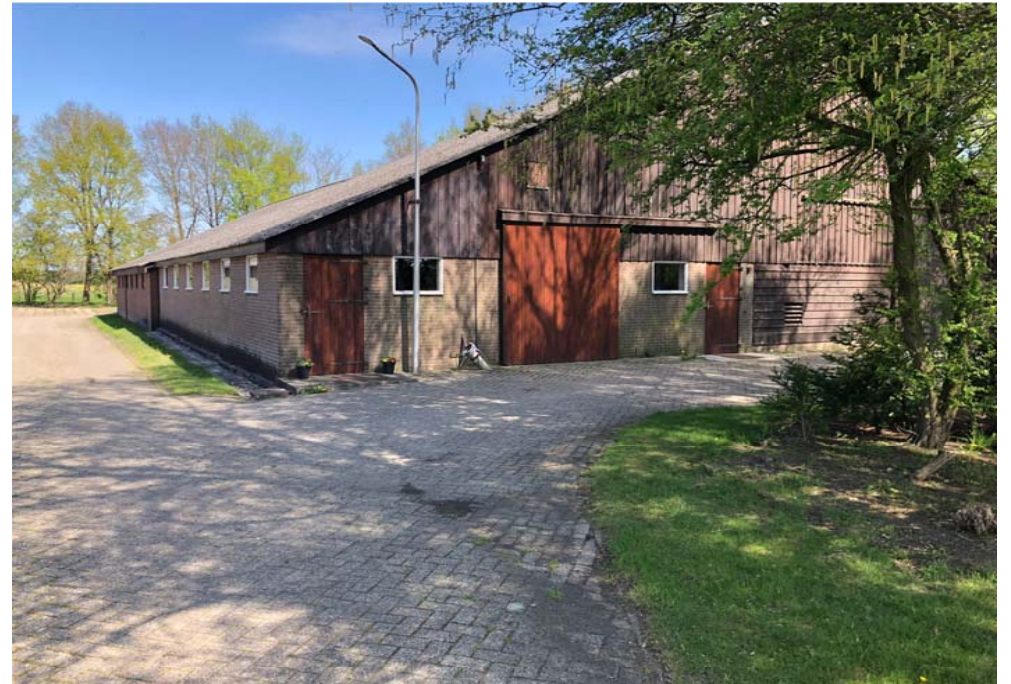
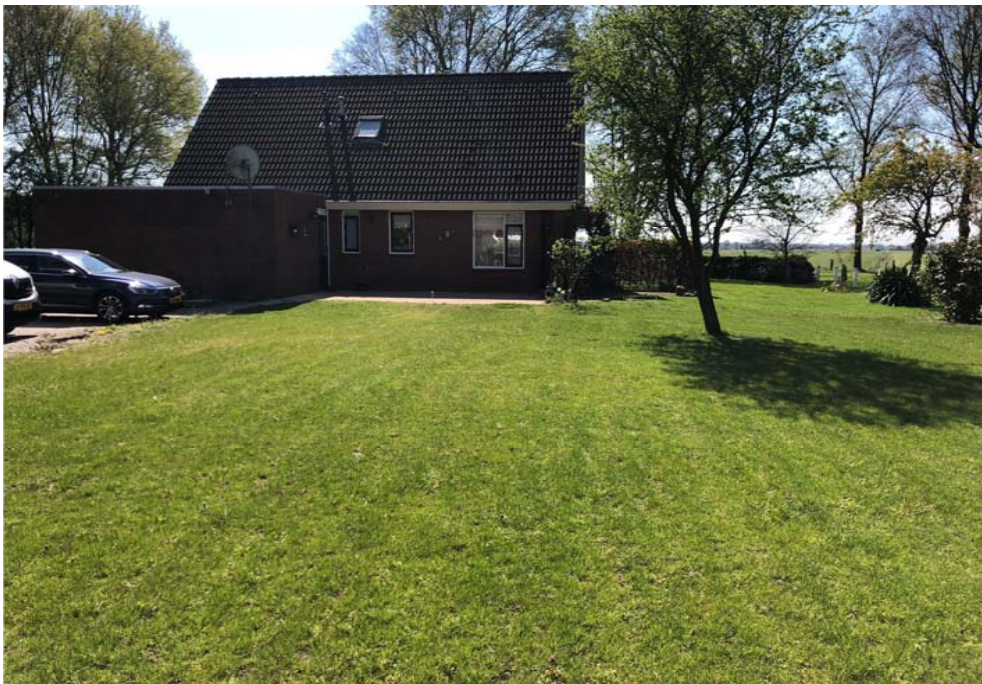
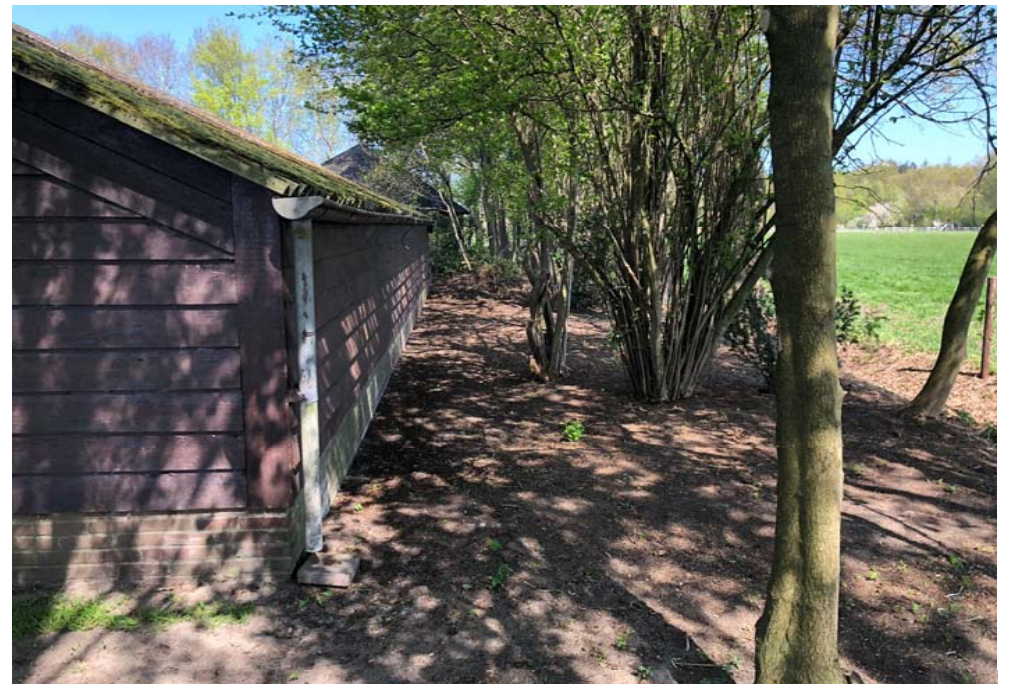
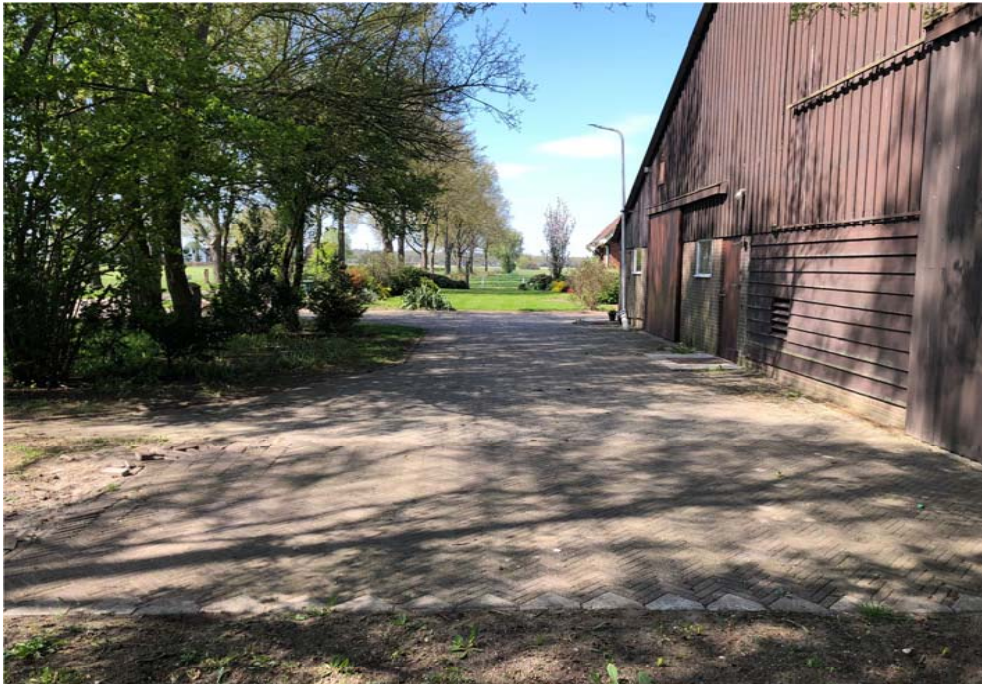
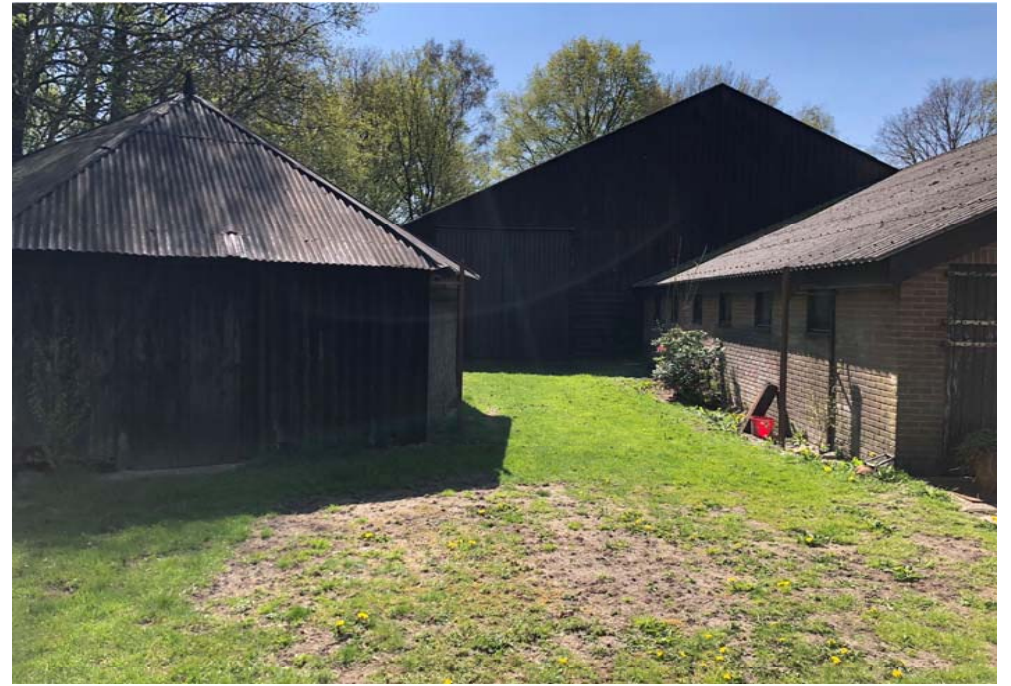
## Foto's onderzoekslocatie

De onderzoekslocatie bestaat uit een voormalig agrarisch erf met een woning, ligboxstal, kapschuur en een hooimijt. Op de kapschuur en ligboxstal is asbest verdachte dak beplating aangetroffen. Op de hooimijt zit een dak met ijzeren beplating. Er zijn vier druppelzones te definiëren. Bij één druppelzone stroomt het water via de dakgoot door de regenpijp rechtstreeks op de bodem.

De locatie ziet er netjes en opgeruimd uit. Er is op het maaiveld geen asbest verdacht materiaal aangetroffen.

Er is op de locatie geen dieseltank aangetroffen.

Er zijn vier druppelzones op de locatie aanwezig waarvan het lekwater van het asbestverdachte dak rechtstreeks in de onbeschermd bodem stroomt. Deze druppelzones zullen als verdachte deellocatie conform hypothese VED-HE van de NEN5707 onderzocht moeten worden.
