## Veenkoloniale boerderij op de locatie Grote Veenweg 2 te Daarlerveen

De locatie Grote Veenweg 2 te Daarlerveen is bezichtigd en beoordeeld op de karakteristieke eigenschappen. De eigenaren hebben via een gesprek door hun aannemer verzocht om de boerderij te slopen en deel te nemen aan de regeling Rood voor Rood met gesloten beurs.

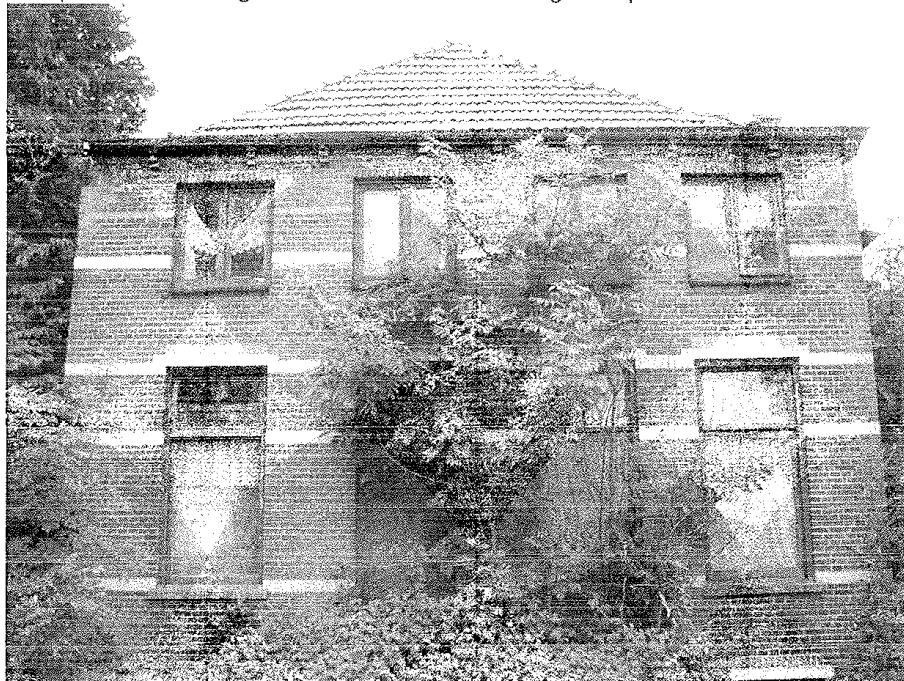
Eigenlijk is de voorgevel het enige element, wat doet denken aan een authentieke veenkoloniale boerderij. Een ander element is de grootte van de boerderij, maar dat is pas in de loop van de tijd ontstaan. De authentieke boerderij met voorhuis was ongeveer 2.000 m<sup>3</sup> groot, wel groot, maar had toen niet de maat van een veenkoloniale boerderij.

In 1965 is de boerderij aan de zijkant uitgebouwd met een veegedeelte, extra inhoud ruim 300 m<sup>3</sup> en in 1973 naar achteren uitgebouwd in dezelfde vorm als het hoofdgebouw, extra inhoud 1.350 m<sup>3</sup>. De boerderij is vooral gebouwd in binnen ruimte te krijgen. Het heeft geen bouwstijl met klassieke zware gebinten. Daarmee heeft het achterhuis geen karakteristieke waarde. Het enige wat karakteristiek zou kunnen zijn is de grootte, maar vanwege het ontstaan op verschillende tijdstippen is ook daar geen sprake van.

De boerderij is totaal ongeveer 3.650 m<sup>3</sup> groot, erg groot om voor deze inhoud een passende functie te vinden, waarbij de karakteristiek in stand blijft. Eerder is al eens gezocht om iets te doen met jongerenhuisvesting en het bieden van zorg. Dit heeft niet geleid tot haalbare plannen. Omdat hergebruik niet mogelijk is en het gebouw maar zeer beperkt karakteristieke eigenschappen heeft draagt de aanduiding "karakteristiek" niet bij tot bewaring van het gebouw. Voorstel is om de aanduiding niet meer op te nemen.

Omdat de voorgevel het meest karakteristiek is, wordt voorgesteld, dat het beeld van de voorgevel terug komt in de compensatiewoning (speksteenlagen en hoge smalle ramen begane grond). Tevens dient de compensatiewoning gesitueerd wordt op ongeveer de plek van de boerderij. De woning dient uitgevoerd te worden in een eenvoudige rechthoekige hoofdvorm. Deze voorwaarden vast te leggen in het bestemmingsplan of het beeldkwaliteitsplan.

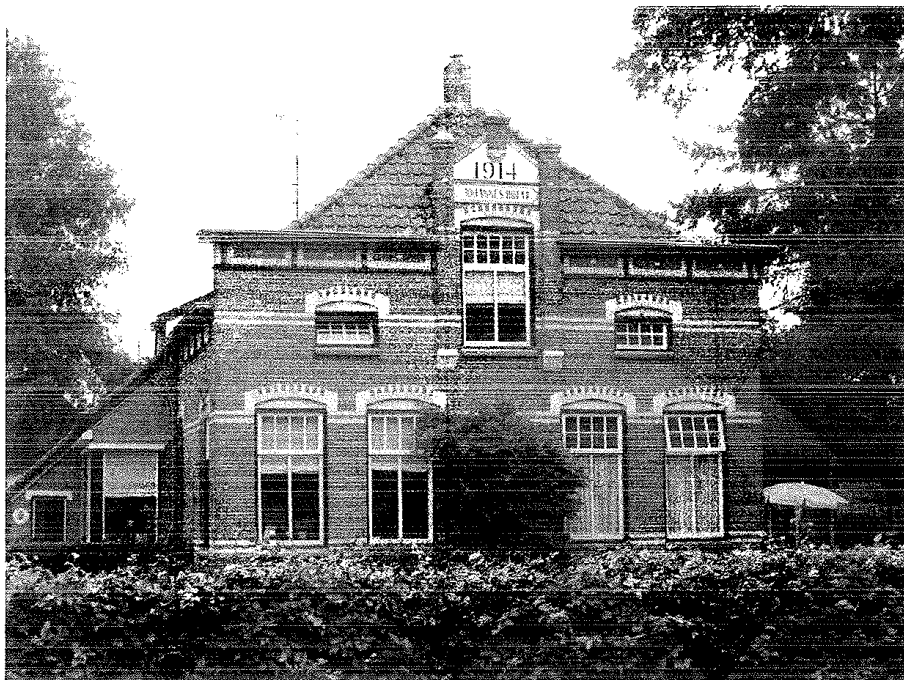
Onderstaand ter vergelijking een foto van een goed onderhouden veenkoloniale boerderij in de gemeente Twenterand.
