Verkennd bodemonderzoek Grote Veenweg 2 te Daarleveen

Opdrachtgever : BJZ
Contactpersoon : Dhr. P. Daggenvoorde
Adres : Twentepoort Oost 16a
Postcode & plaats : 7609 RG Almelo

Rapportnummer : MT.15043

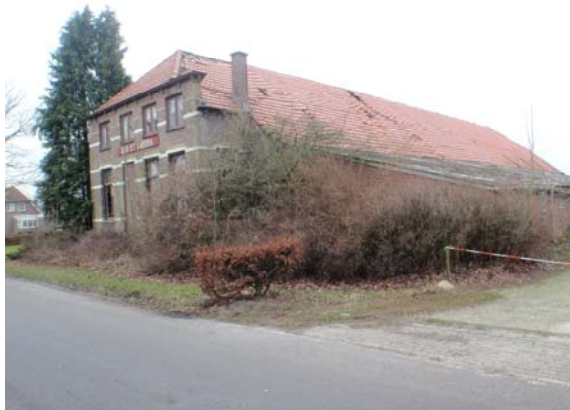
Afbeelding onderzoekslocatie:

De onderzoekslocatie is gelegen in het buitengebied van Daarleveen. Op het erf is een voormalige boerderij, een woning, een opslagloods en een schuur aanwezig. Het initiatief betreft de herontwikkeling van het erf met toepassing van de beleidsnotitie 'Vrijkomende gebouwen in het buitengebied'. In de schuur ten noorden van de onderzoekslocatie is in pandig een bovengrondse dieseltank in een lekbak aanwezig.

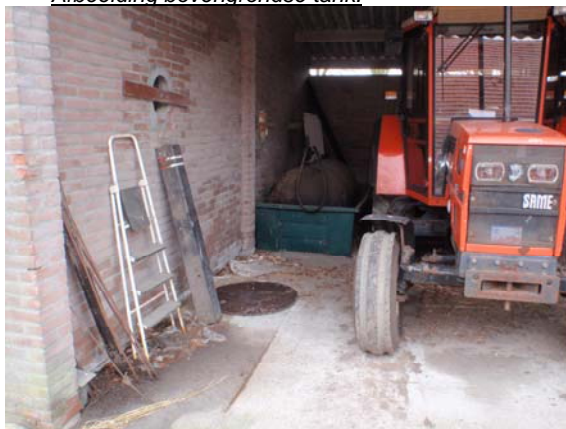
Afbeelding bovengrondse tank:

De bovengrondse dieseltank in de lekbak is niet opgenomen in onderhavig onderzoek. Op basis van het vooronderzoek zijn er verder geen deellocaties te onderscheiden.

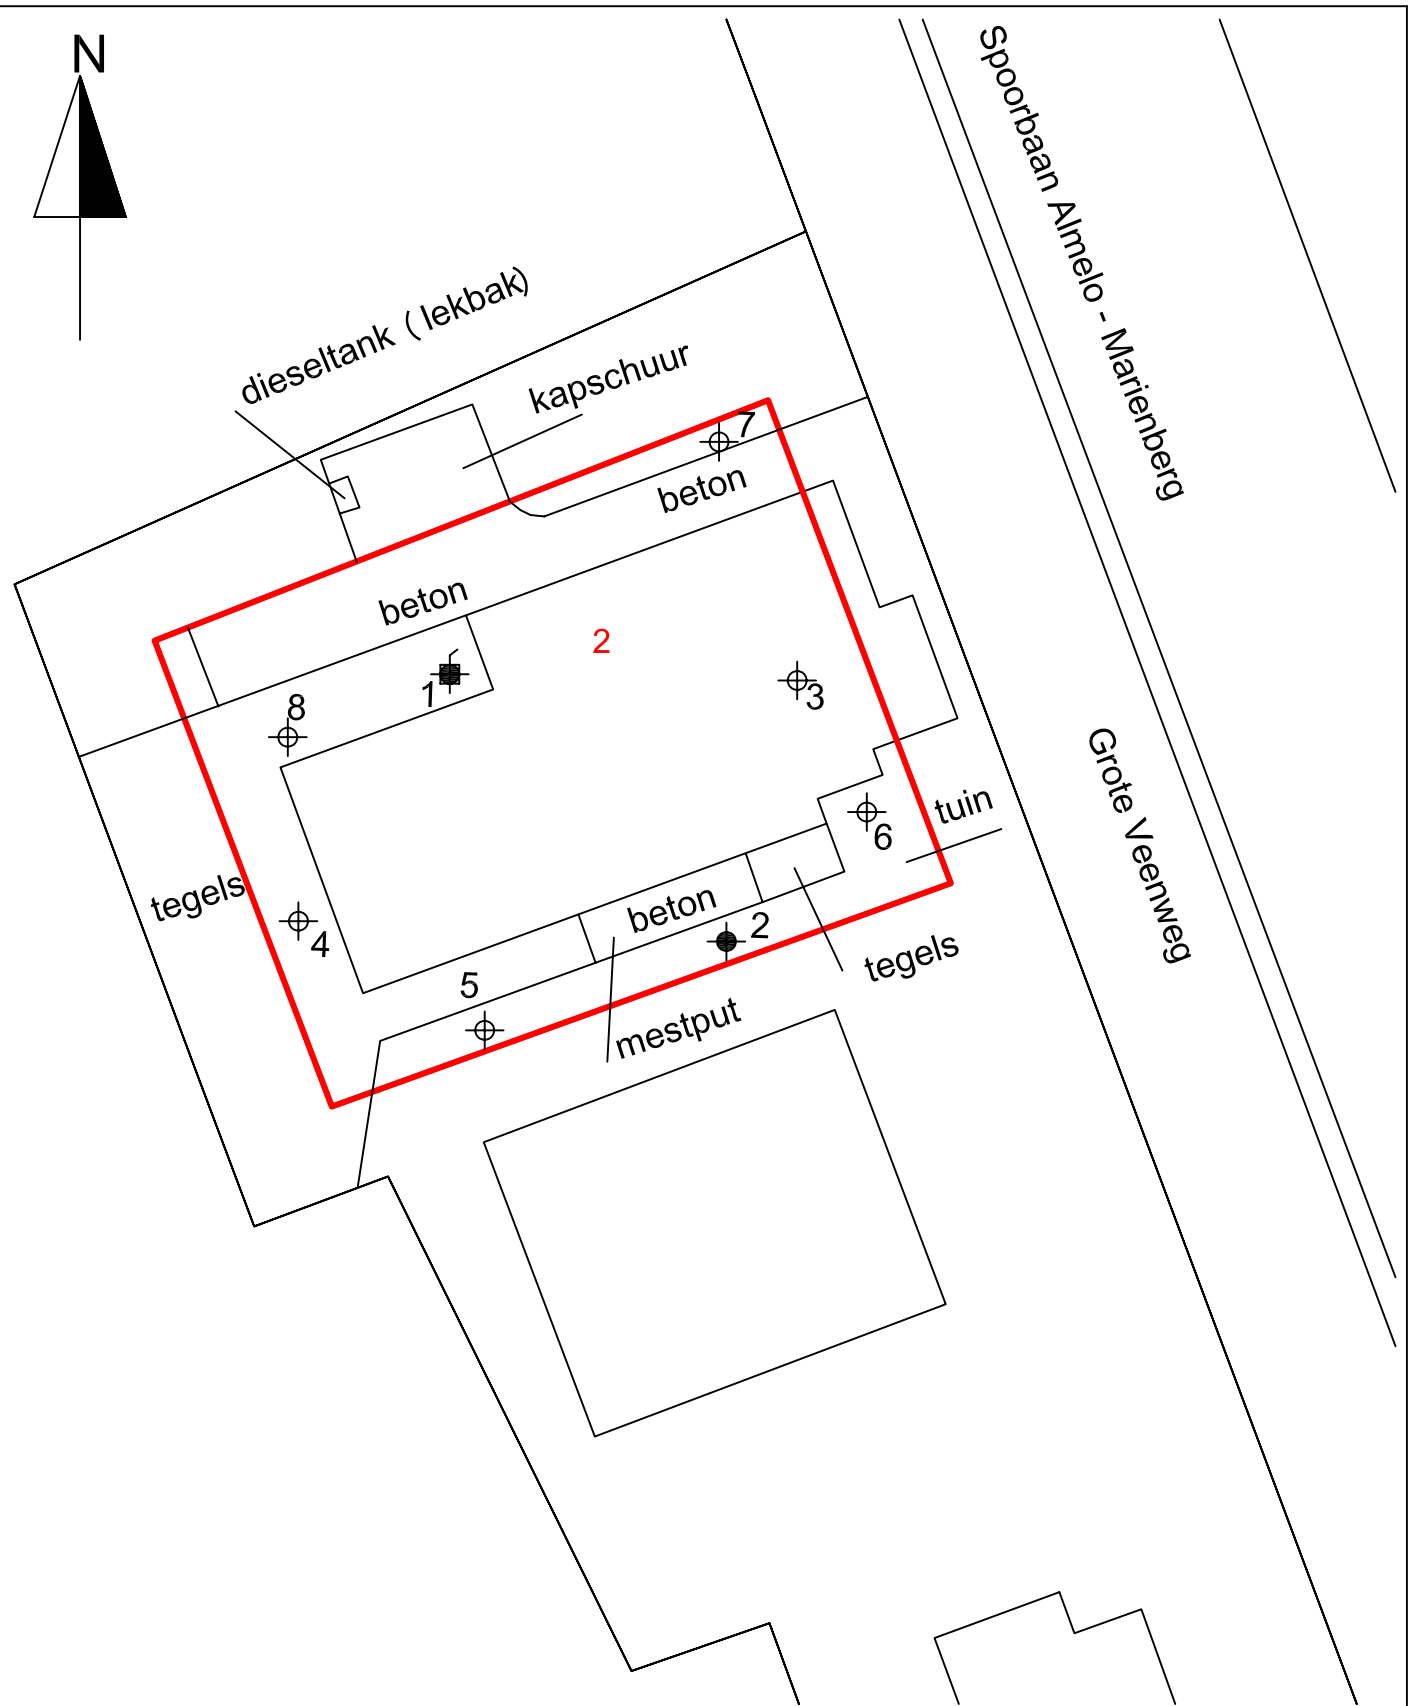
SITUATIETEKENING MET MONSTERNAMEPUNTEN

Op de tekening in bijlage 1c staan de diverse boringen weergegeven. De boorbeschrijvingen staan beschreven in bijlage 2.
