# Hammerweg 19 Marle

## Advies waardering karakteristiek pand

Mascha van Damme  
Zwolle, 22 februari 2021

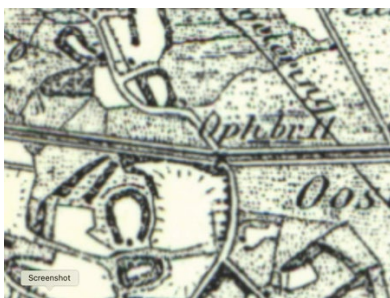
Ca. 1860

Wolter Strunk (1835-1912) bouwde in 1860 aan het kanaal in het buurschap Marle een windmolen. Op de topografische kaart uit omstreeks 1860 is de molen nog niet zichtbaar, maar wel een kleine verhoging in het landschap, in de buurt van de kruising van de latere Hammerweg met het kanaal via een ophaalbrug, waarop de molen werd gerealiseerd. Op de eerstvolgende topografische kaart van omstreeks 1890 is de molen wel zichtbaar, inclusief twee (bedrijfs)gebouwen; een volume langs het water en parallel daaraan iets meer richting de Hammerweg een tweede volume. De volgende decennia verandert er niet veel. Deze situatie bleef tot zeker 1909 bestaan.

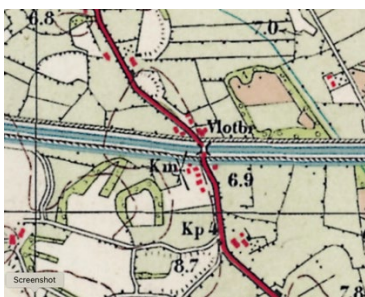
ca. 1935

De volgende topografische kaart uit circa 1935 laat meer veranderingen zien. Langs de zuidzijde van het kanaal is een brede sloot zichtbaar en langs de Hammerweg zijn nog drie andere gebouwen verschenen. Deze zijn op basis van historische foto's te identificeren; de meest zuidelijk als de meesterwoningen, gevolgd door de openbare school, de bakkerij van Weggeman.<sup>1</sup>

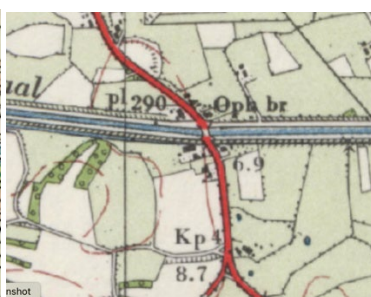
ca. 1955

Vanaf 1935 vinden verschillende veranderingen plaats. De bakkerij aan deze kant van de straat wordt afgebroken en in 1936 vervangen door de huidige bedrijfswoning met typische jaren '30

stijlkenmerken. Aan de overkant van de weg wordt een nieuwe bakkerij gebouwd. De woning uit 1936 is aangemerkt als karakteristiek pand in het bestemmingsplan. De molen werd volgens een krantenbericht in datzelfde jaar ontmanteld. Een deel van het materiaal van deze molen is hergebruikt bij de bouw van een nieuwe loods tegen het bestaande bedrijfspand langs de kanaalweg. Op het terrein ligt nog een molensteen, die begin jaren '50 werd teruggevonden. Het diende als fundament onder een kippenhok, dat na afbraak van de molen op die plaats was neergezet. Deze steen werd door Wolter Weggeman als "Eerste Steen" gelegd in de muur van een nieuw te bouwen silo. De silo werd later weer gesloopt.

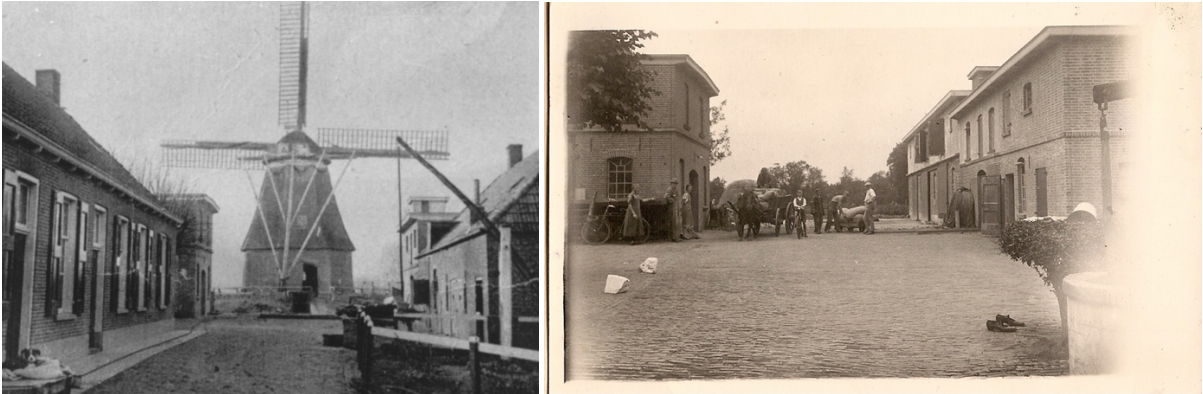
*Links: Zicht op de molen langs de bakkerij (rechts) met daarachter een bedrijfsgebouw en linksachter de loods. Rechts: hetzelfde zicht een aantal jaar later. Het bedrijfspand (rechts) staat vrij na de sloop van het pand ervoor en de molen. links de loods langs het kanaal, die inmiddels is uitgebreid met een net iets hogere en langere loods erachter (foto tussen 1936 en 1940).*

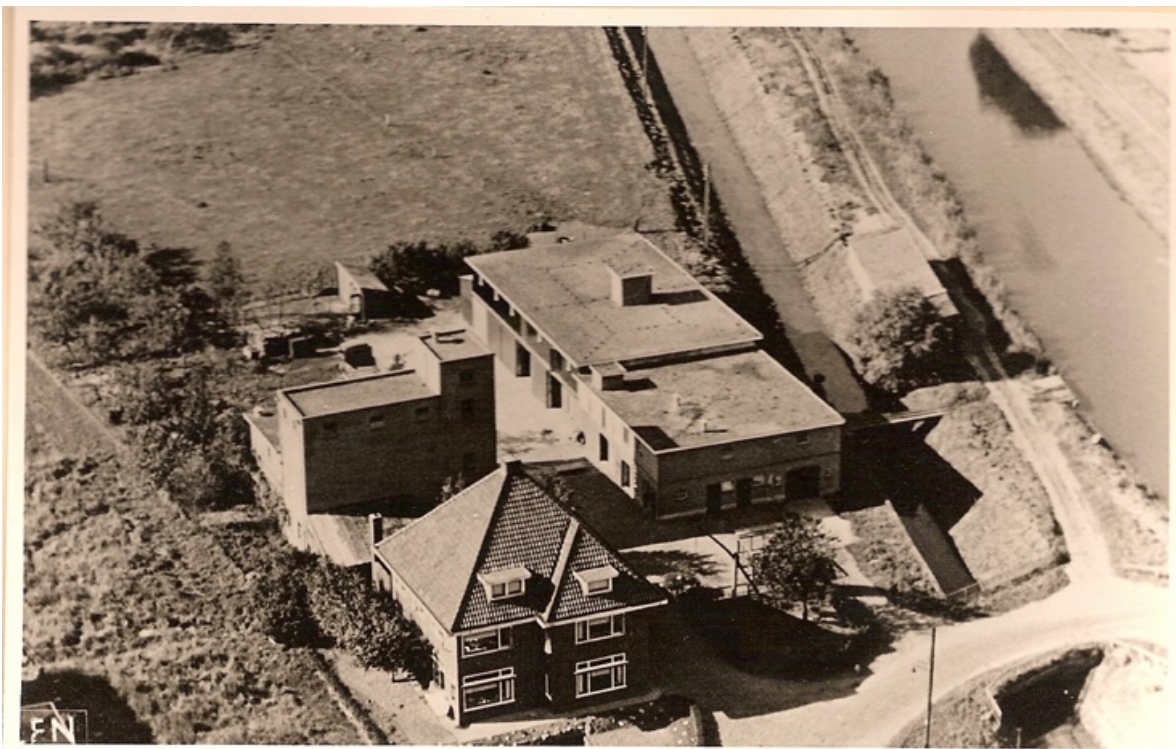
*Luchtfoto met de nieuwe bedrijfswoning aan de straat uit 1936, een nieuwe silo erachter uit 1940 en langs het kanaal de loods die is uitgebreid met een tweede, grotere opslagloods. Over de sloot is een smalle brug of een spoor aangebracht naar de strook grond tussen de sloot en het kanaal. Hier staat nog een lage schuur.*

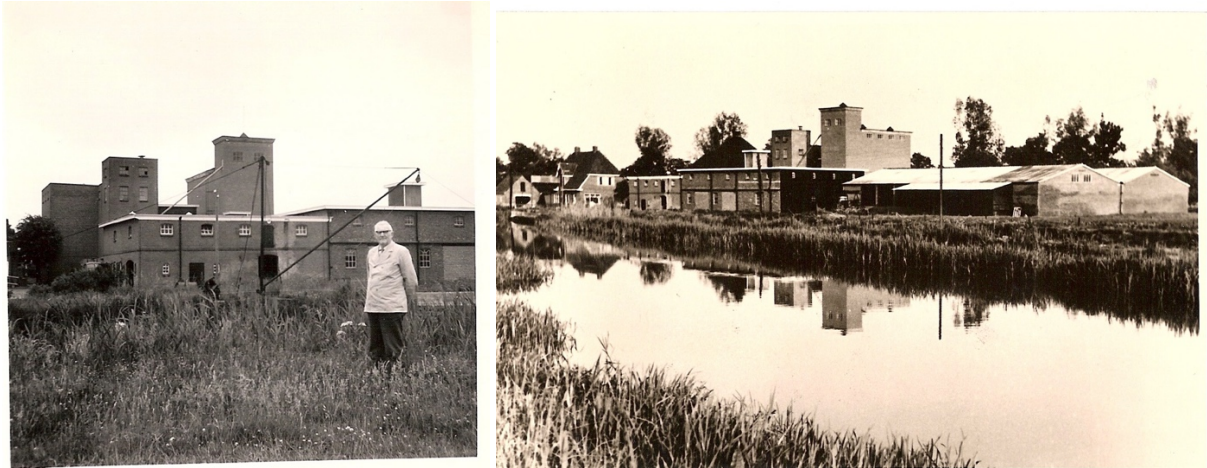
*Links: de twee loodsen langs het kanaal met erachter de kleine silo uit 1940 en rechts achter nog een tweede, grotere silo, foto circa 1960. De grote openingen in de jongere loods zijn al dichtgezet.  
Rechts: aanzicht vanaf de Kanaalweg noordzijde.*

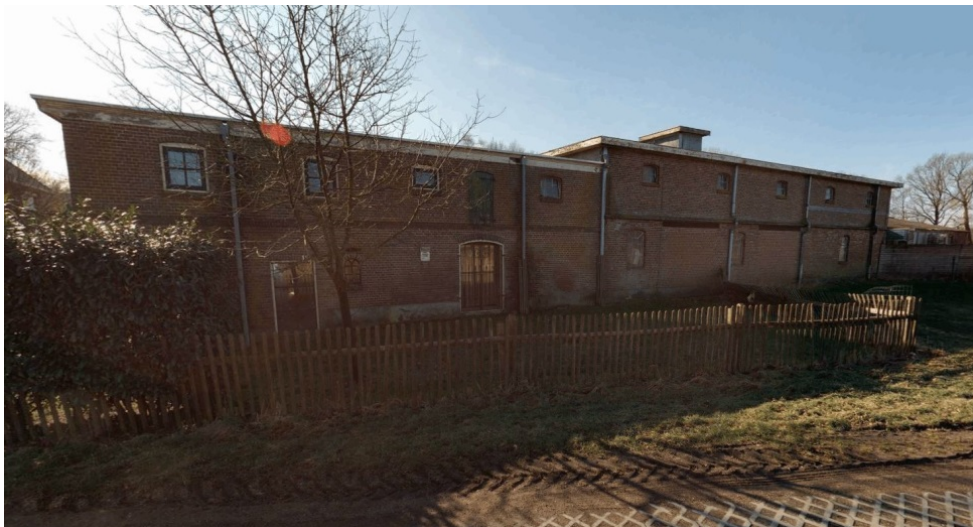
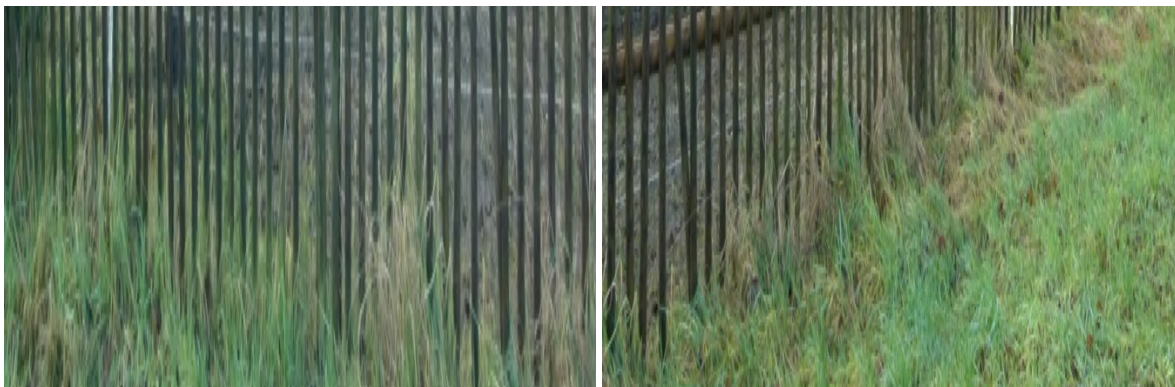
De kozijnen en ramen van het oudste deel zijn op de verdieping vervangen, evenals de invulling van het merendeel van de overige gevelopeningen (nieuwe deuren etc.). Het jongere deel heeft dichtgezette openingen in de langsgevel aan de kanaalzijde (noordzijde), die op historische foto's al zijn dichtgezet. De gevelopeningen en de gevelindeling zelf zijn verder vrijwel ongewijzigd gebleven.

*De noordzijde van de twee loodsen langs het kanaal.*

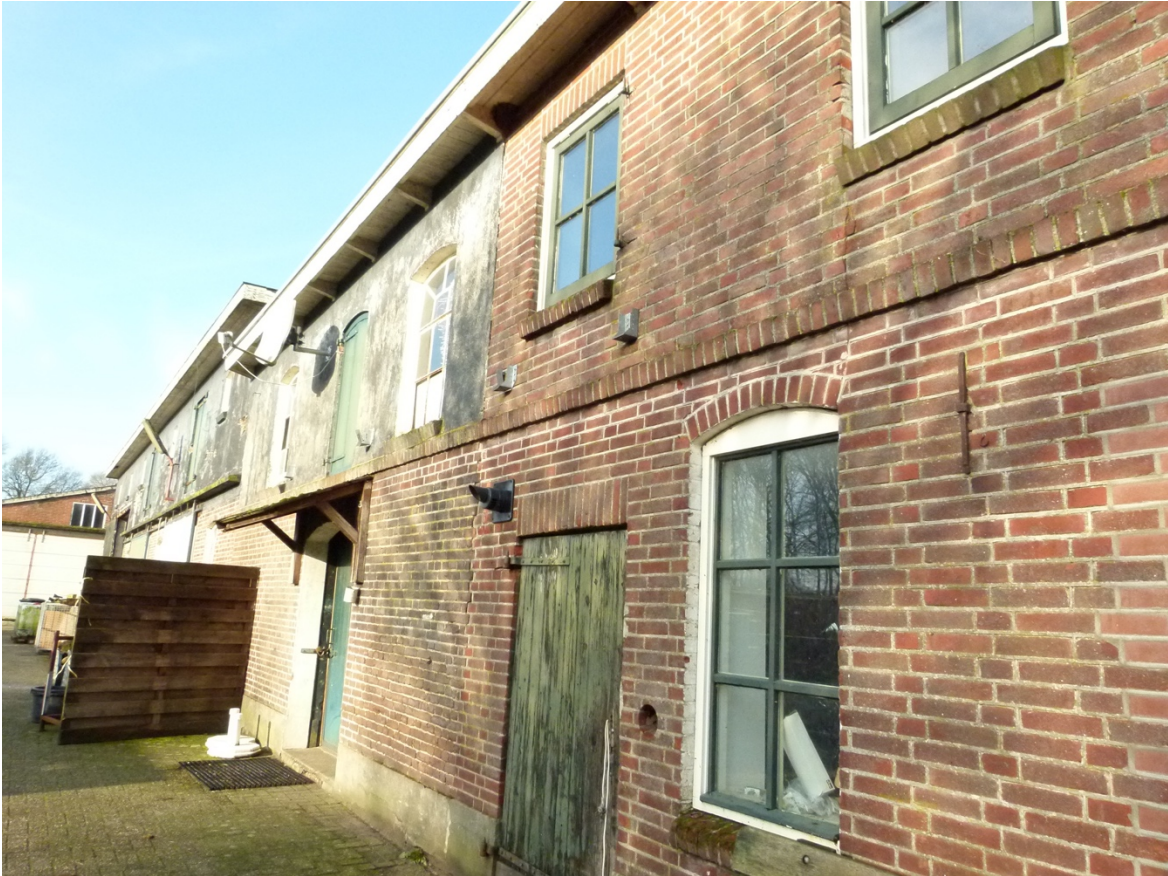
*De zuidelijke gevel van beide loodsen*

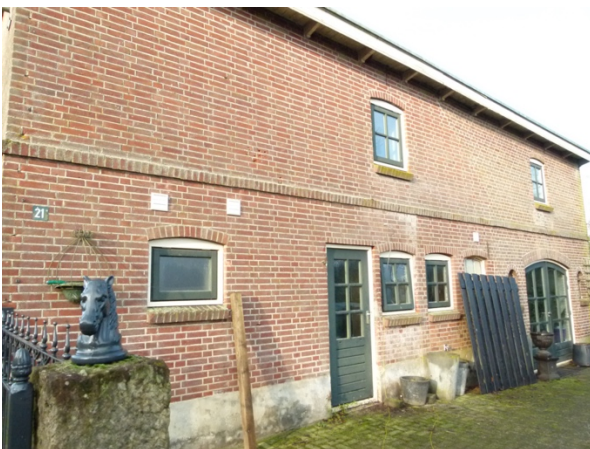
*De zuidgevel van de oudste opslag loods*

Het samengestelde bedrijfspand aan de Hammerweg 19 komt gemiddeld uit op waardering van 4 \*\*. Het oudste deel van de loods verkeert in slechte bouwkundige staat en is nodig aan onderhoud toe. Mits goed uitgevoerd kunnen de architectonische waarden van het pand nog versterkt worden.

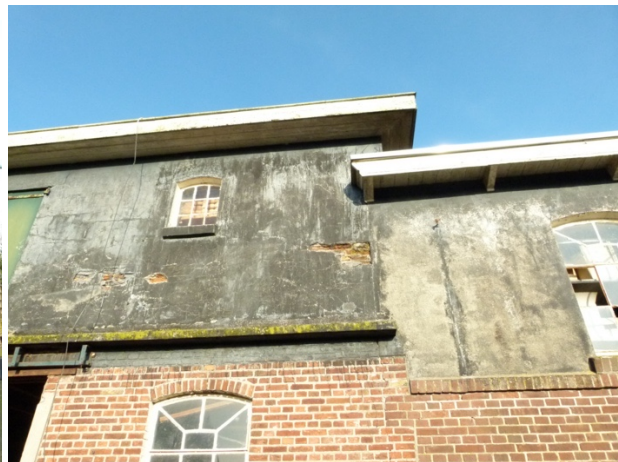
De loods bestaat uit 2 delen die, zoals uit het voorgaan als is gebleken, niet gelijktijdig zijn gebouwd. Op basis van de topografische kaarten en historisch beeldmateriaal is het voorste deel eerder gebouwd. Deze loods is mogelijk al zichtbaar op de topografische kaart uit 1890 en in ieder geval zichtbaar op foto's van voor 1935. Het achterste, hogere deel is omstreeks 1936 gerealiseerd, na de ontmanteling van de molen.

*De aansluiting van beide loodsen op elkaar.*

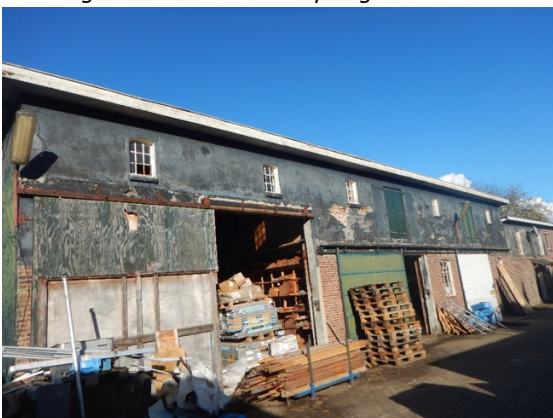
*De zuidgevel van de jongere opslagloods*

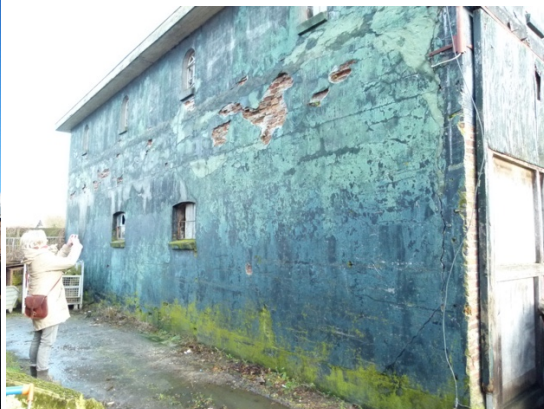
*De kopse gevel van de jongere loods.*

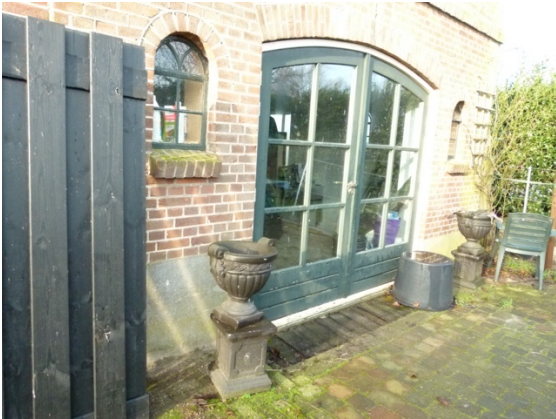
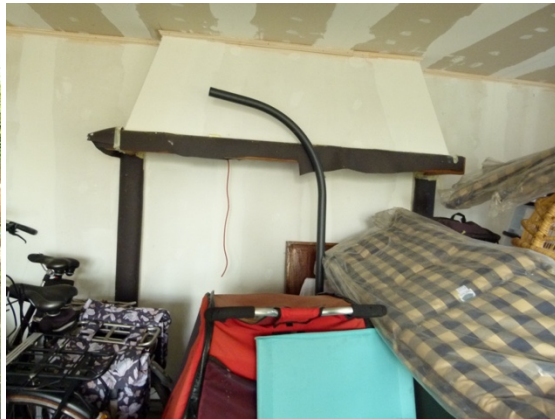
Het is niet meer te zien of in het oudste deel van het bedrijfsgebouw ook molenonderdelen zijn verwerkt, aangezien vrijwel het hele interieur met moderne materialen is afgewerkt en afgetimmerd. Het hergebruik van molenonderdelen in dit deel van de loods lijkt echter onwaarschijnlijk omdat dit deel eerder werd gebouwd, dan de molen werd ontmanteld.

*Voorzijde van de oudste loods met mogelijk een restant van een oude schouw op de begane grond.*

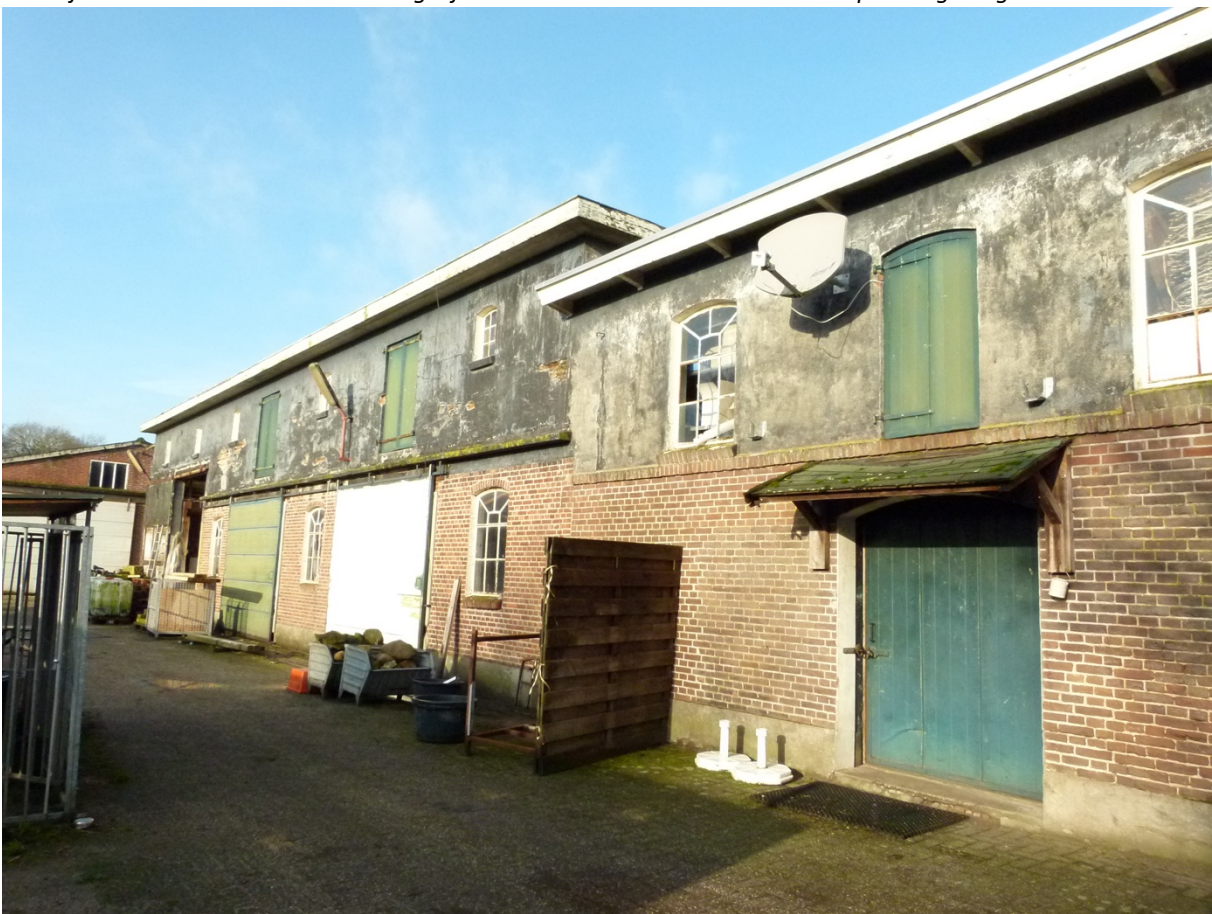
*Zuidgevels van de opslagloodsen.*

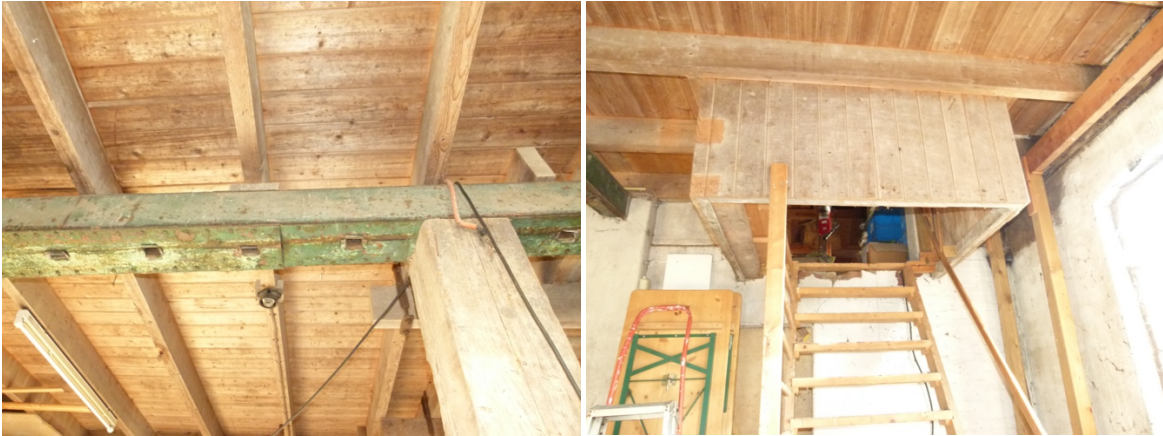
In de jongere opslagloods zijn veel onderdelen van de vroegere korenmolen hergebruikt, zowel in de constructie als de afwerking op de begane grond en de verdieping. Het gaat onder meer om de stalen balken van de wieken en de houten aandrijfjas van de molen.

*Elementen oude korenmolen*
