## Verkennd Bodemonderzoek

Project: 2022-019

Locatie: Helhuizenweg 16 te Haarle

Datum: 22 april 2022

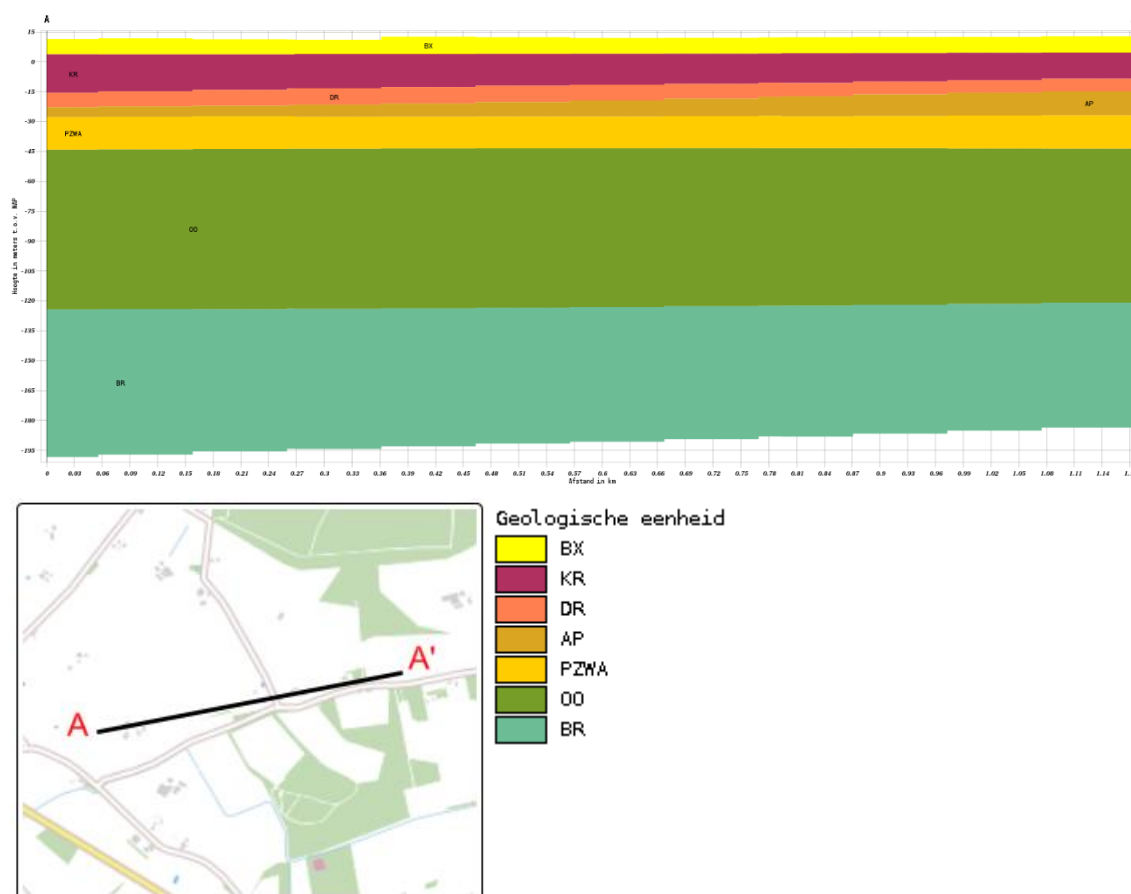
*Figuur 1 Geologisch opbouw landelijk model DGM v2.2*

De boorlocatie bevindt zich circa 13 meter boven NAP. De regionale grondwaterstroming is noordwestelijk.

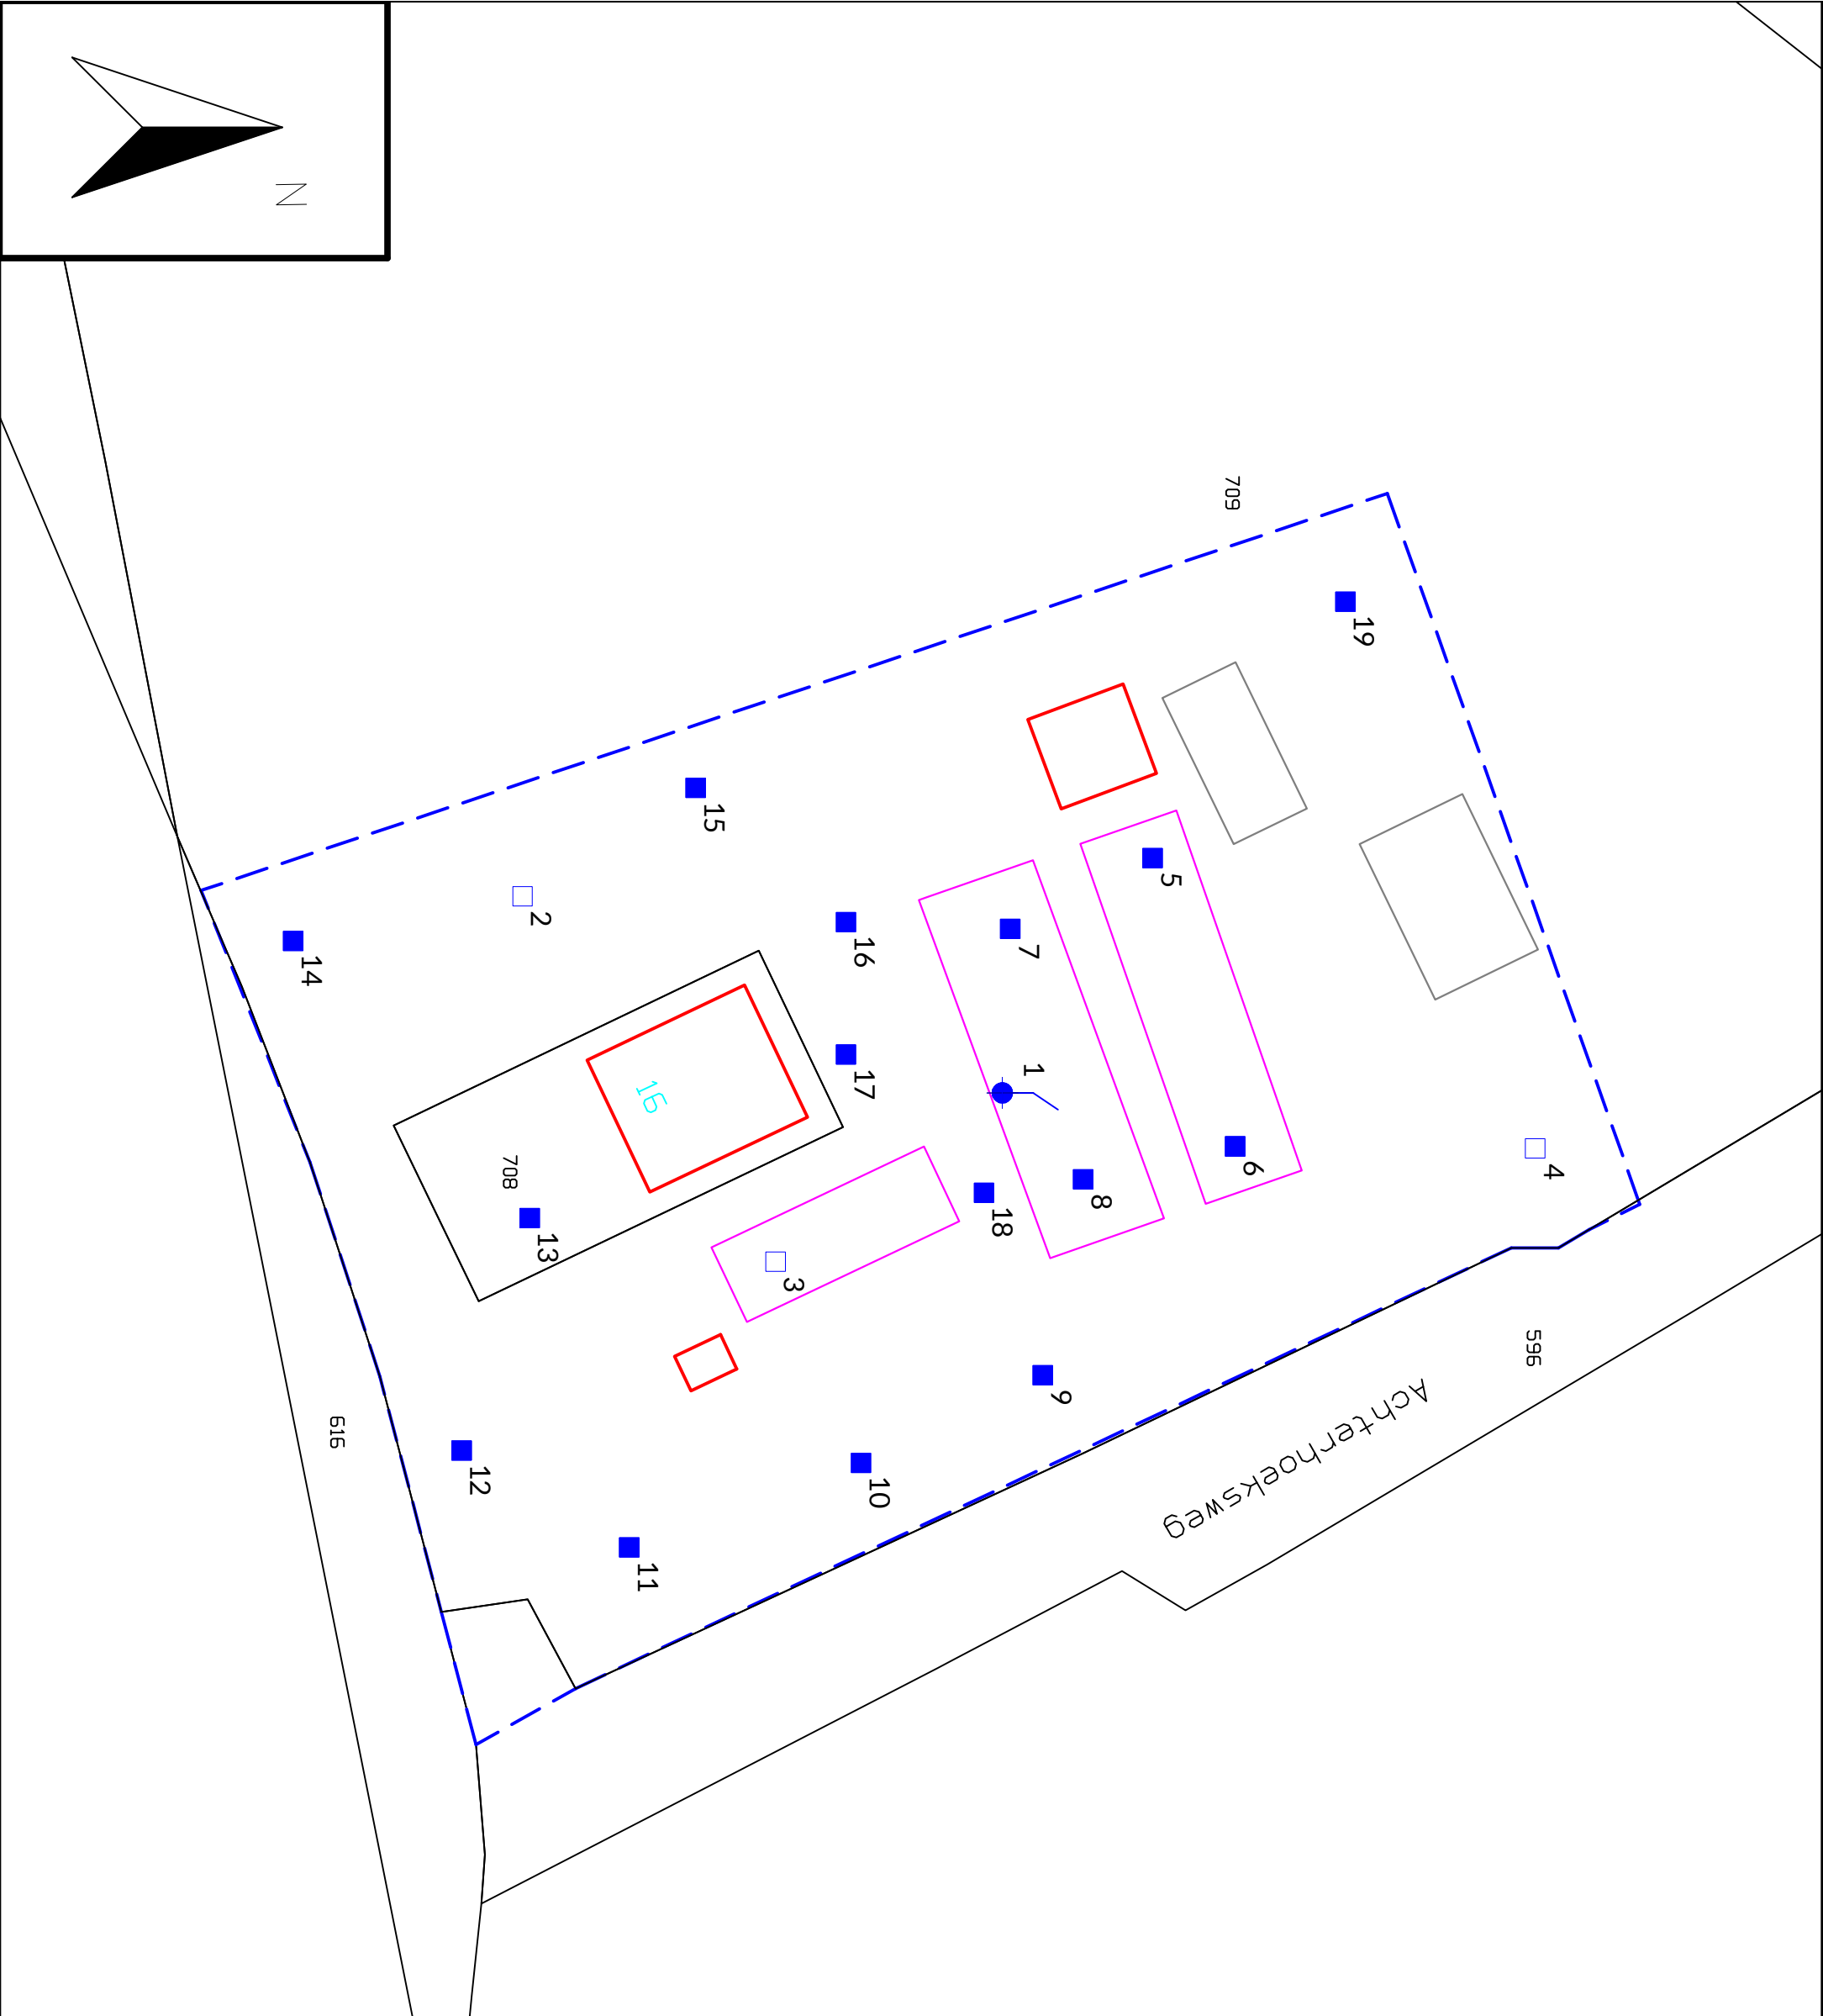
Overzichtstekening boorpunten

De veldwerkzaamheden zijn uitgevoerd op 4 april 2022 (plaatsing peilbuis en monsternamen grond), en 11 april 2022 (monsternamen grondwater). De positie van de boorlocaties zijn weergegeven in bijlage III.

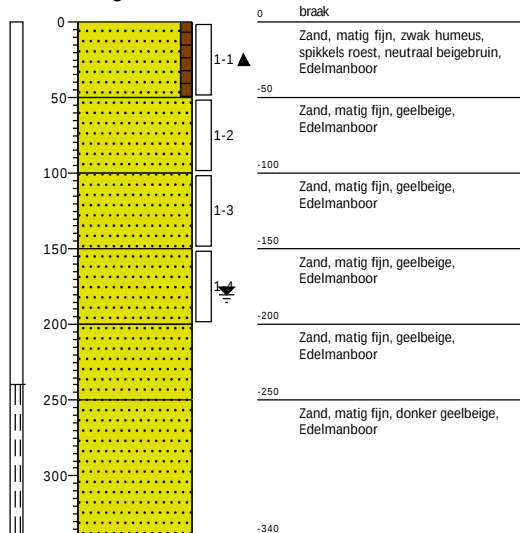
### Boring: 1

| Boring/Gat | Diepte boring (m -mv) | Traject (m -mv) | Grondsoort | Waargenomen bijzonderheden |
|---|---|---|---|---|
| 1 | 3,40 | 0,00 - 0,50 | Zand | spikkels roest |

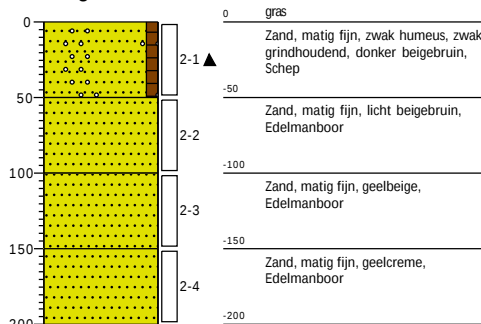
### Boring: 2

| Boring/Gat | Diepte boring (m -mv) | Traject (m -mv) | Grondsoort | Waargenomen bijzonderheden |
|---|---|---|---|---|
| 2 | 2,00 | 0,00 - 0,50 | Zand | zwak grindhoudend |

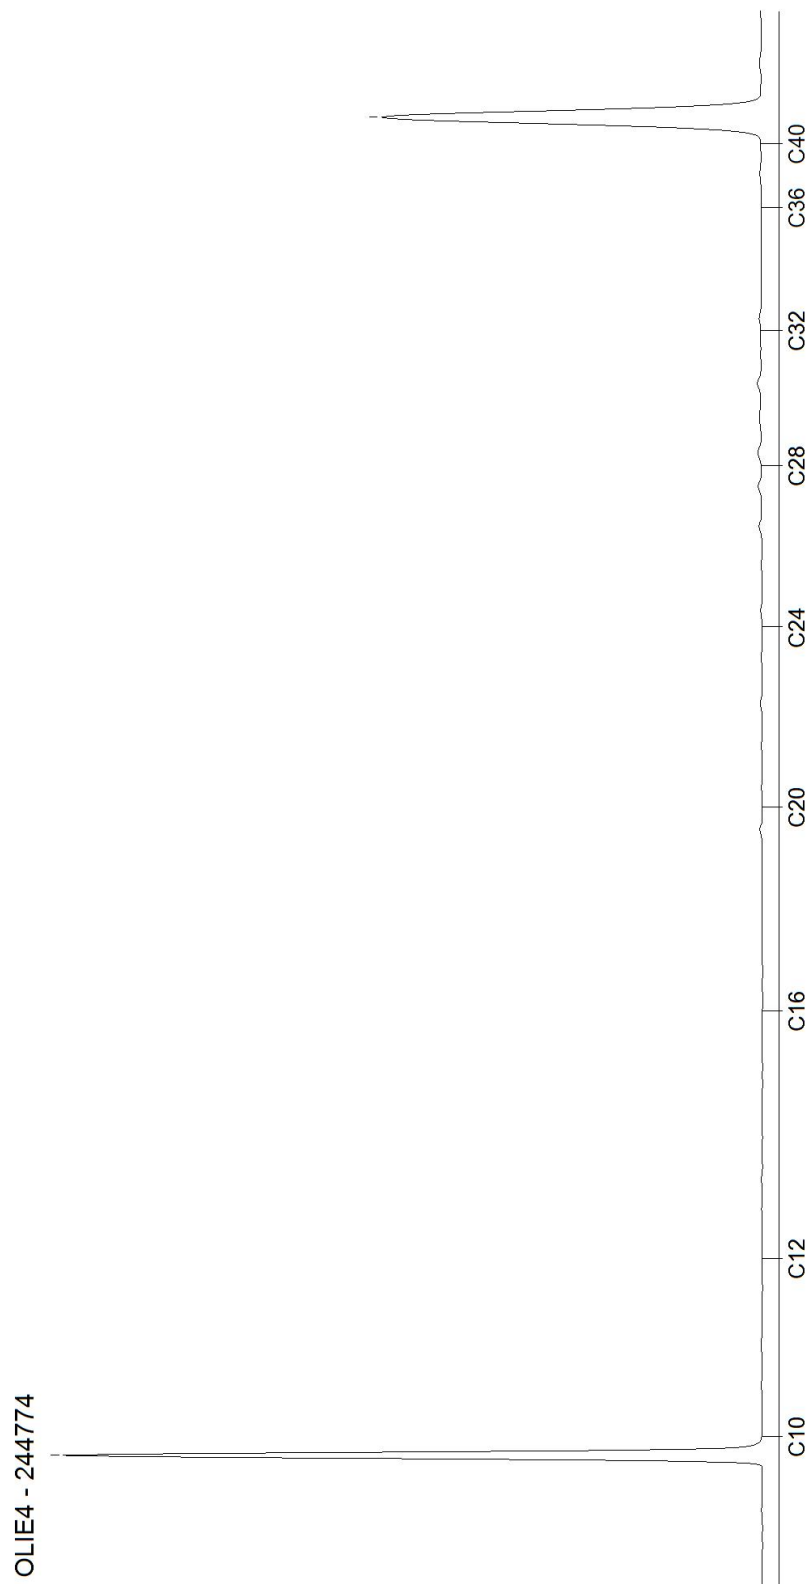
**Monster beschrijving: BM1**

De mengmonsters BM1 en MM1 zijn samengesteld uit de individuele licht puinhoudende grondmonsters van de bovengrond, ter plaatse van de voormalige bebouwing.

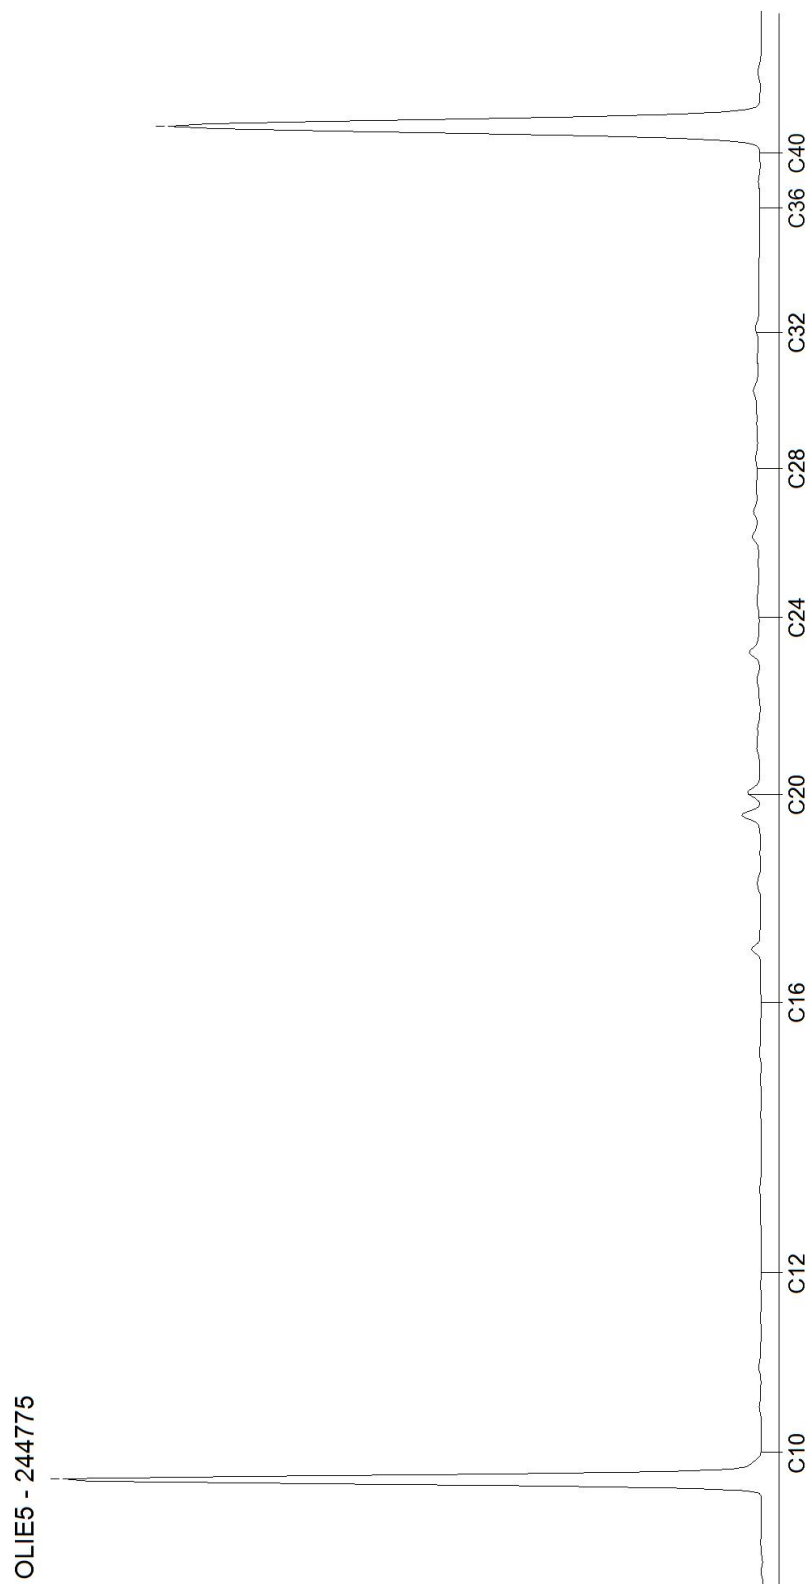
**Monster beschrijving: BM2**

De mengmonsters BM2 en MM2 zijn samengesteld uit de individuele licht puinhoudende grondmonsters van de bovengrond centraal gelegen van de onderzoekslocatie.

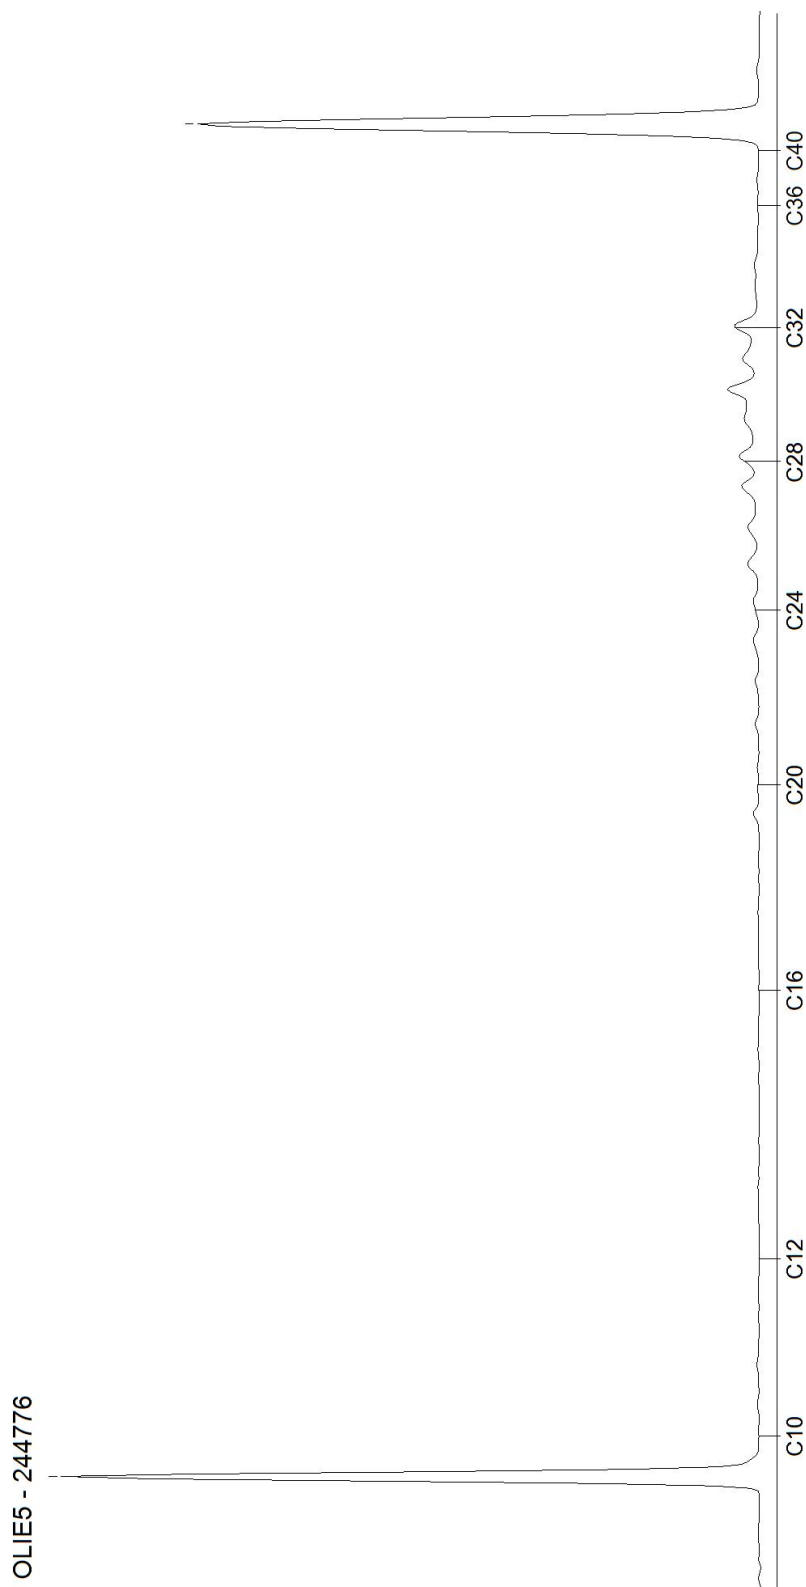
**Monster beschrijving: BM3**

De mengmonsters BM3 en MM3 zijn samengesteld uit de individuele grondmonsters van de bovengrond rondom het erf.

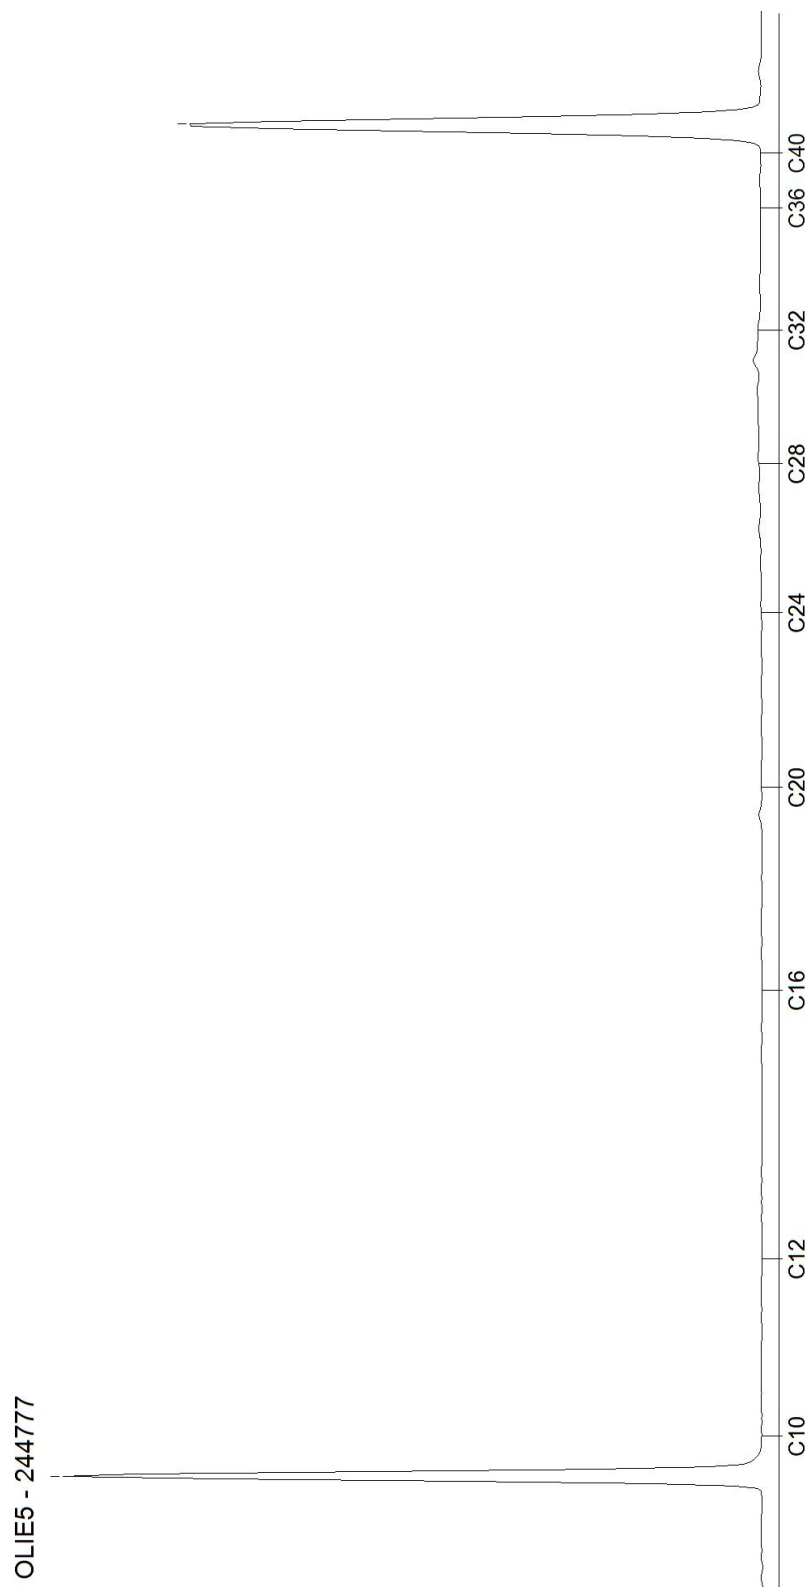
**Monster beschrijving: OM1**

De mengmonsters OM1 en OM2 zijn samengesteld uit de individuele grondmonsters van de ondergrond van de onderzoekslocatie.

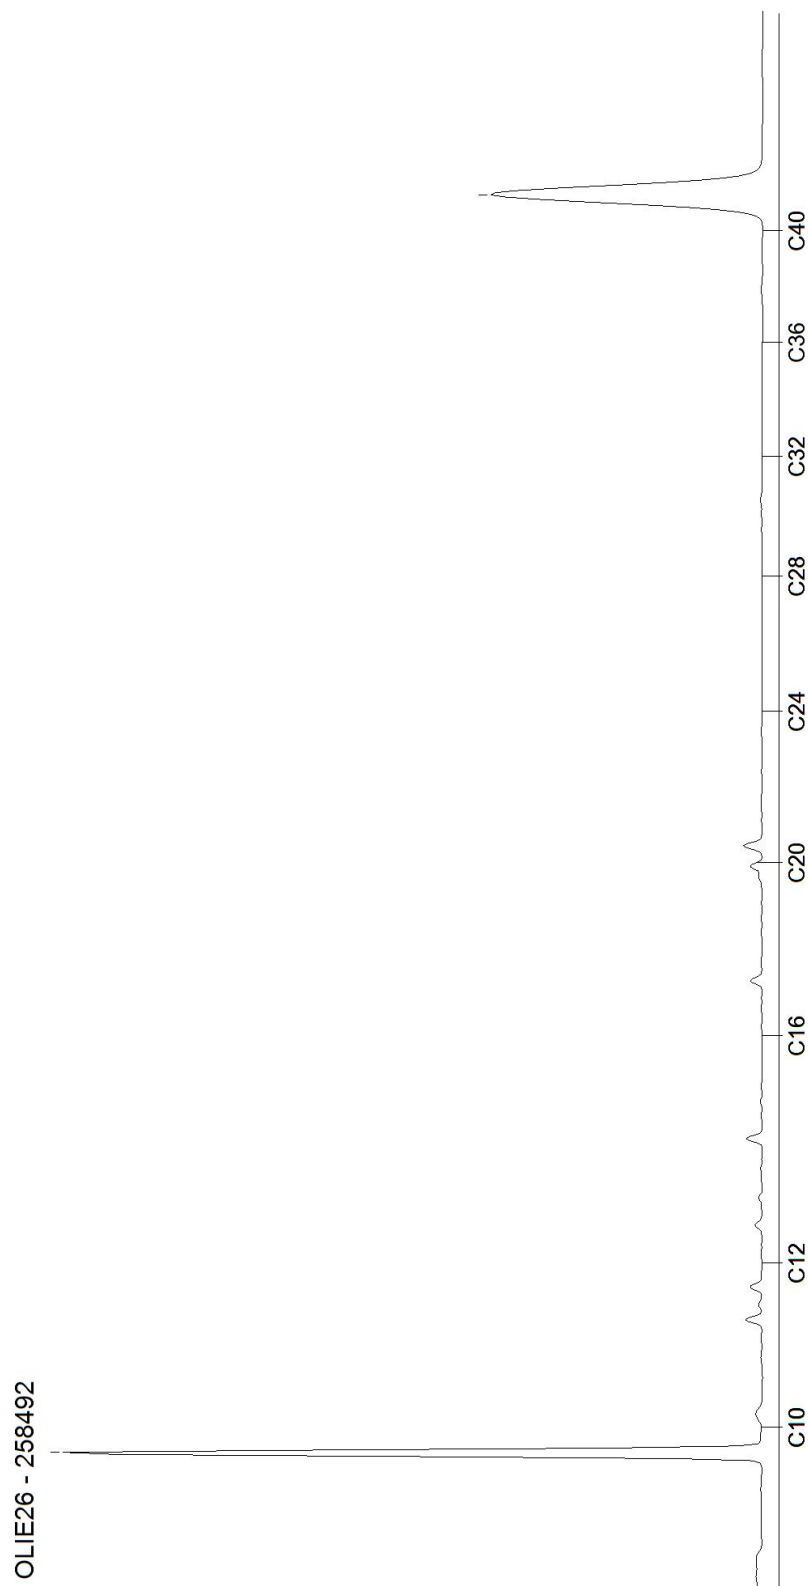
**Monster beschrijving: Pb1wm1**

| Peilbuis | Filterdiepte (m -mv) | Grondwaterstand (m -mv) | pH (-) | EC (µS/cm) | Troebelheid (NTU) |
|---|---|---|---|---|---|
| Pb1wm1 | 2,40 - 3,40 | 1,62 | 6,2 | 351 | 0,1 |

Geen van de gemeten waarden wijkt duidelijk af van de waarde, welke gezien de natuurlijke omstandigheden verwacht kan worden.
