## Verkennd Bodemonderzoek

Project: 2022-020

Locatie: Schaddenveldsweg 9 te Hellendoorn

Datum: 7 april 2022

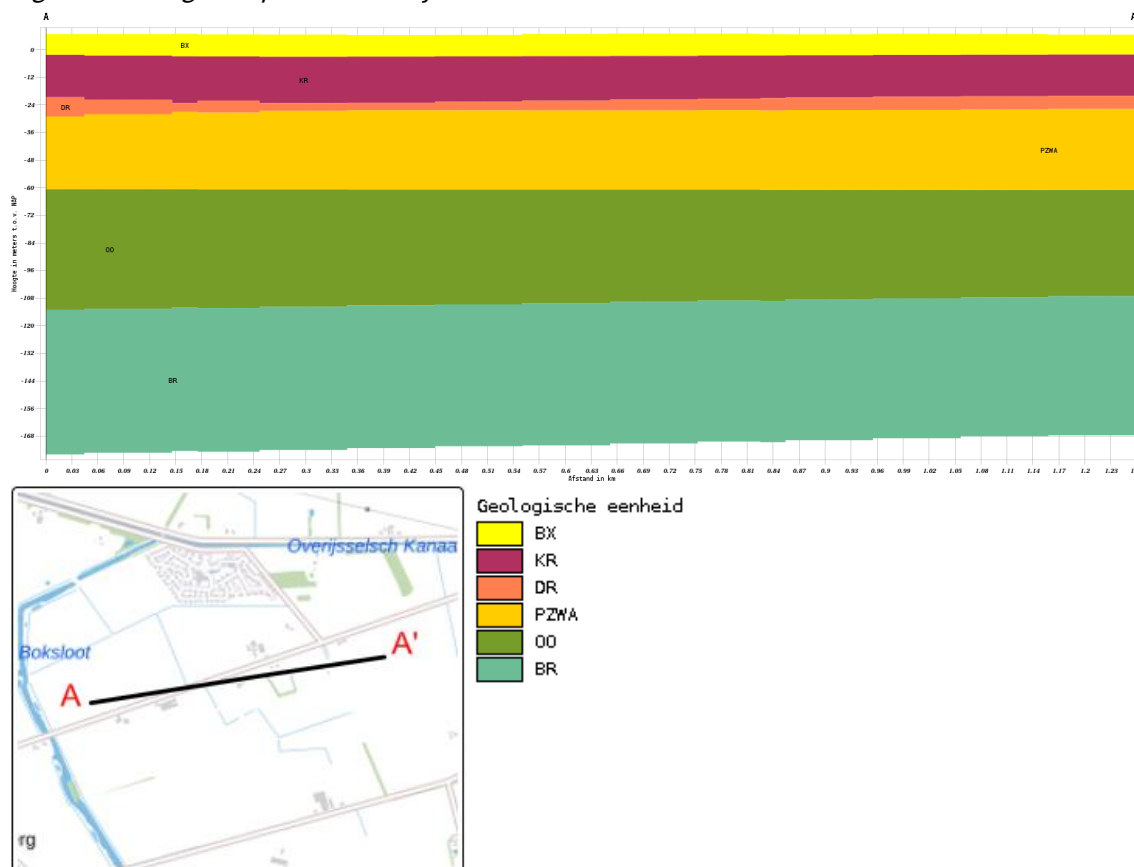
*Figuur 1 Geologisch opbouw landelijk model DGM v2.2*

De boorlocatie bevindt zich circa 7 meter boven NAP. De regionale grondwaterstroming is noordwestelijk.

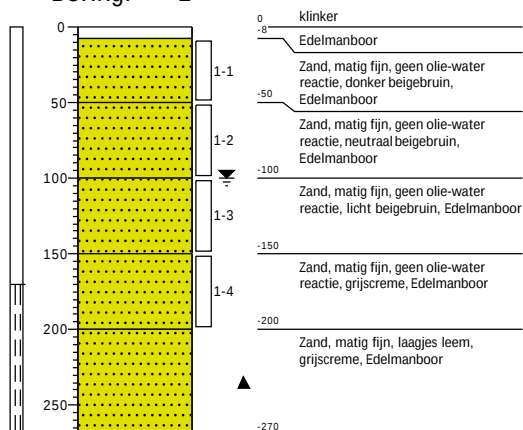
### Boring: 1

| Boring/Gat | Diepte boring (m -mv) | Traject (m -mv) | Grondsoort | Waargenomen bijzonderheden |
|---|---|---|---|---|
| 1 | 2,70 | 0,08 - 0,50 | Zand | geen olie-water reactie |
| | | 0,50 - 1,00 | Zand | geen olie-water reactie |
| | | 1,00 - 1,50 | Zand | geen olie-water reactie |
| | | 1,50 - 2,00 | Zand | geen olie-water reactie |
| | | 2,00 - 2,70 | Zand | laagjes leem |

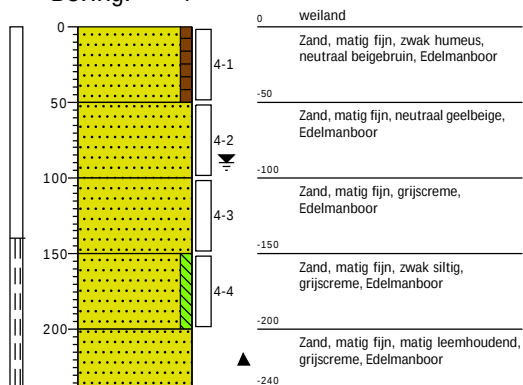
### Boring: 4

| Boring/Gat | Diepte boring (m -mv) | Traject (m -mv) | Grondsoort | Waargenomen bijzonderheden |
|---|---|---|---|---|
| 4 | 2,40 | 2,00 - 2,40 | Zand | matig leemhoudend |

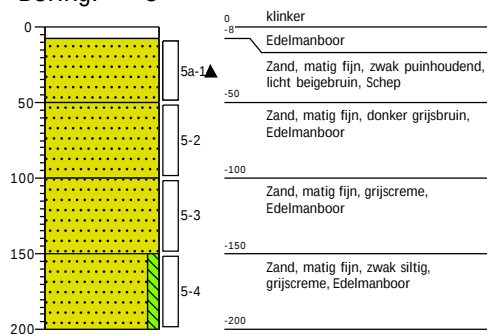
## Boring: 5

| Boring/Gat | Diepte boring (m -mv) | Traject (m -mv) | Grondsoort | Waargenomen bijzonderheden |
|---|---|---|---|---|
| 5 | 2,00 | 0,08 - 0,50 | Zand | zwak puinhoudend |

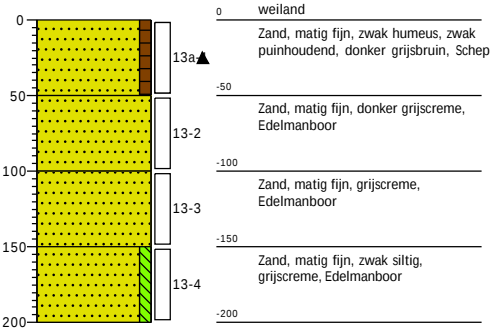
Boring: 13

| Boring/Gat | Diepte boring (m -mv) | Traject (m -mv) | Grondsoort | Waargenomen bijzonderheden |
|---|---|---|---|---|
| 13 | 2,00 | 0,00 - 0,50 | Zand | zwak puinhoudend |

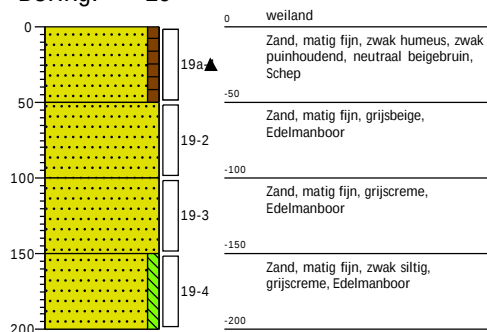
## Boring: 19

| Boring/Gat | Diepte boring (m -mv) | Traject (m -mv) | Grondsoort | Waargenomen bijzonderheden |
|---|---|---|---|---|
| 19 | 2,00 | 0,00 - 0,50 | Zand | zwak puinhoudend |

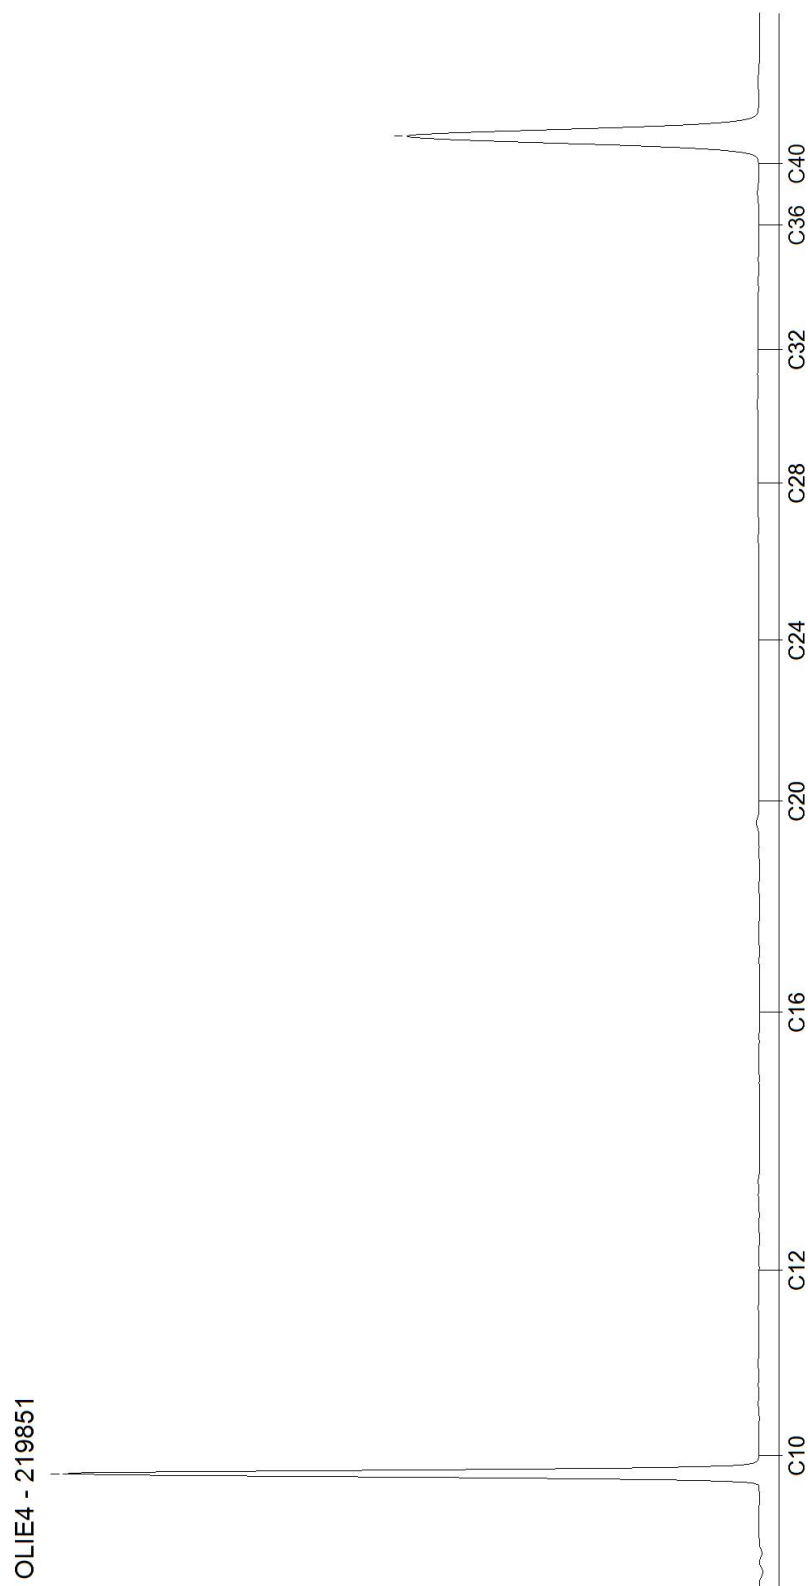
**Monster beschrijving: BM1**

CHROMATOGRAM for Order No. 1139494, Analysis No. 219851, created at 25.03.2022 07:00:35

De mengmonsters BM1 en MM1 zijn samengesteld uit de individuele licht puinhoudende grondmonsters van de bovengrond, ter plaatse van het huidige erf en in pandig.

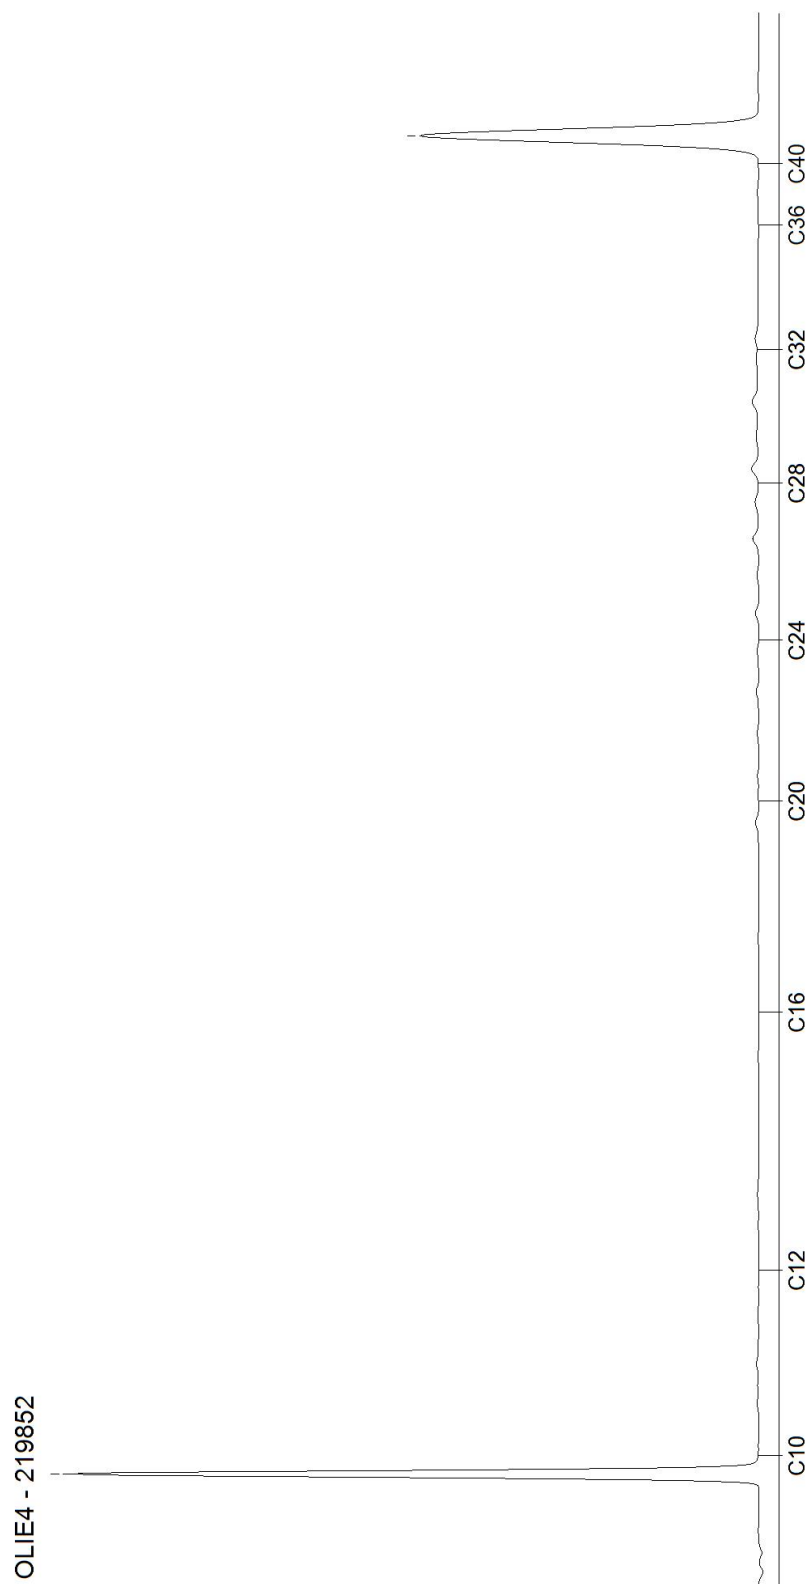
**Monster beschrijving: BM2**

CHROMATOGRAM for Order No. 1139494, Analysis No. 219852, created at 25.03.2022 07:00:35

De mengmonsters BM2 en MM2 zijn samengesteld uit de individuele licht puinhoudende grondmonsters van de bovengrond noordwestelijk gelegen van de onderzoekslocatie.

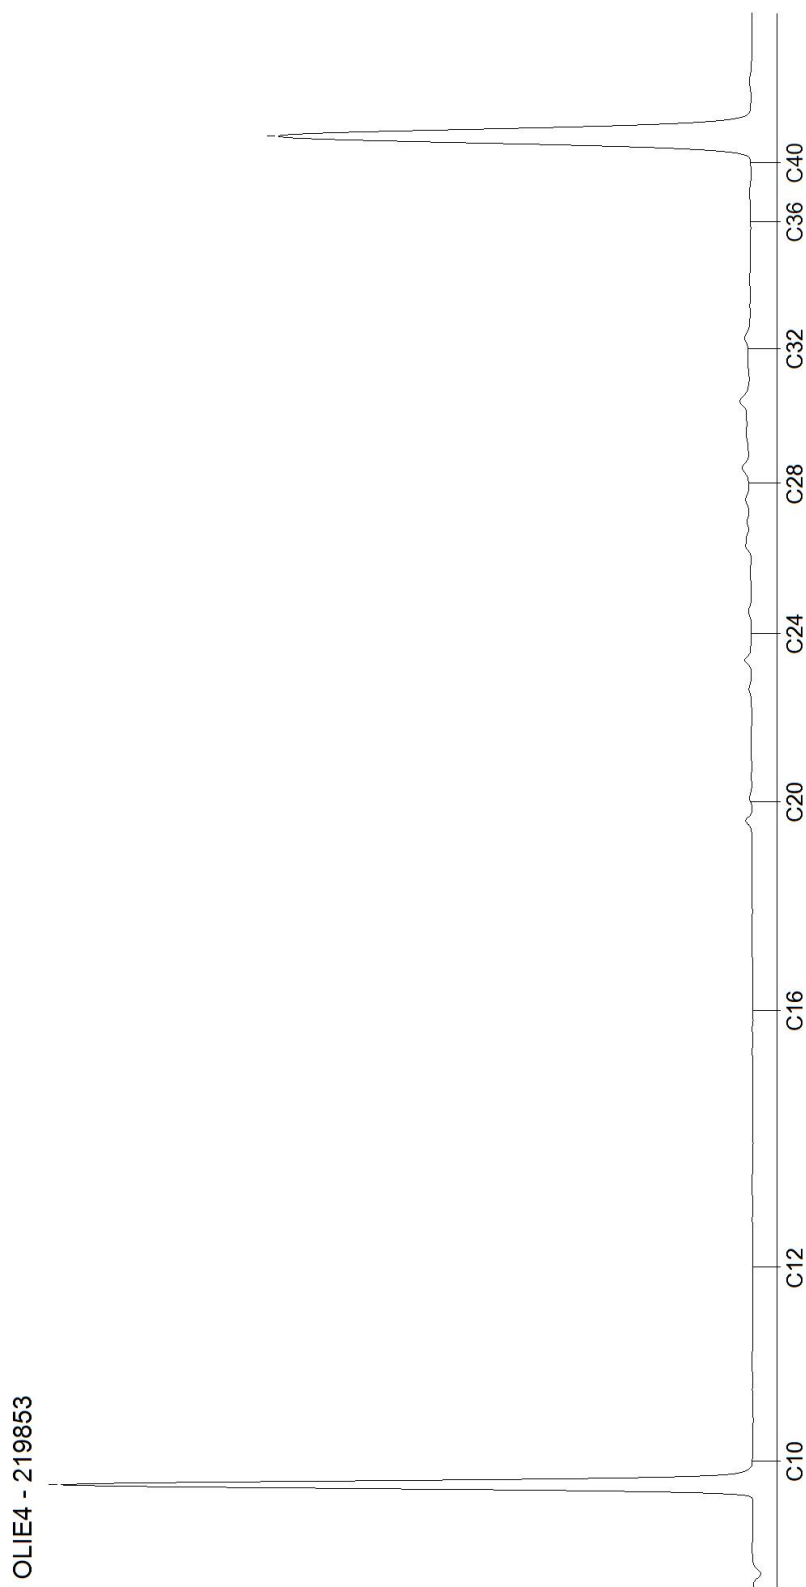
**Monster beschrijving: BM3**

CHROMATOGRAM for Order No. 1139494, Analysis No. 219853, created at 25.03.2022 07:00:36

De mengmonsters BM3 en MM3 zijn samengesteld uit de individuele licht puinhoudende grondmonsters van de bovengrond, ter plaatse van de voormalige bebouwing.

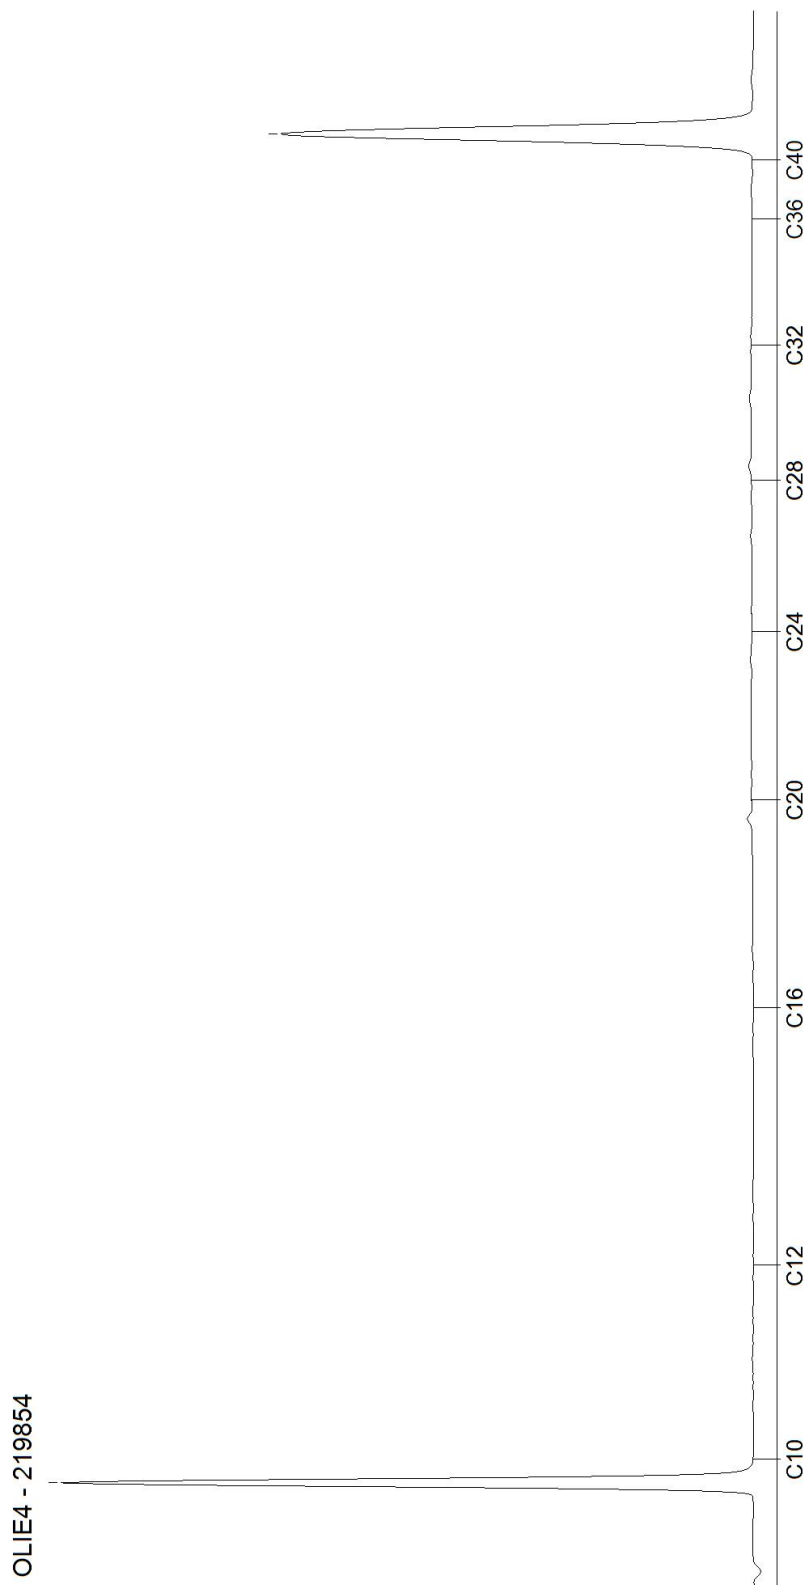
**Monster beschrijving: BM4**

CHROMATOGRAM for Order No. 1139494, Analysis No. 219854, created at 25.03.2022 07:00:36

Het mengmonster BM4 is samengesteld uit de individuele grondmonsters van de bovengrond ter plaatse van de dieseltank.

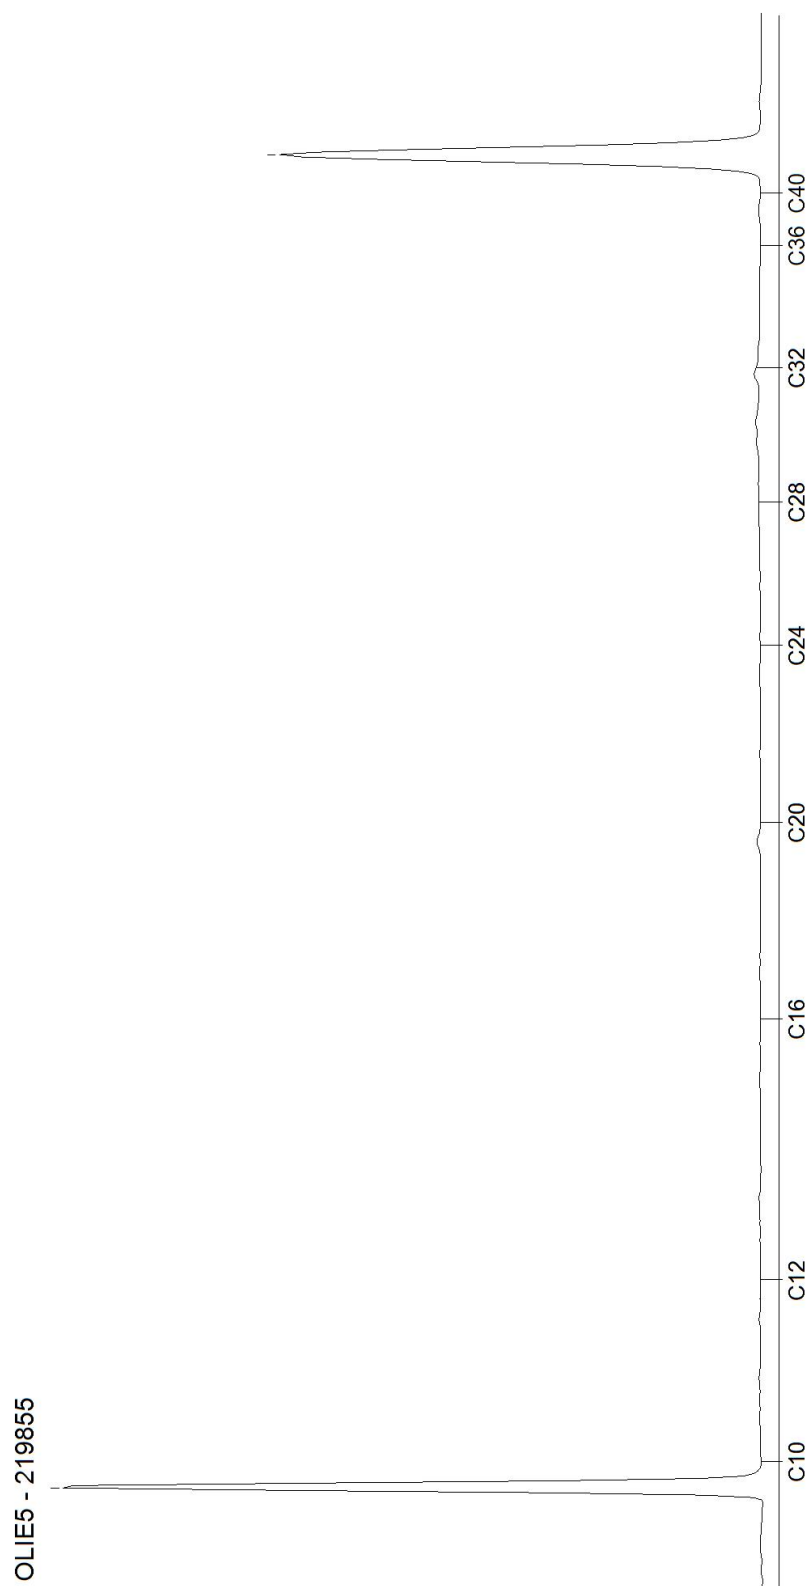
**Monster beschrijving: OM1**

CHROMATOGRAM for Order No. 1139494, Analysis No. 219855, created at 25.03.2022 07:44:09

De mengmonsters OM1 en OM2 zijn samengesteld uit de individuele grondmonsters van de ondergrond van de onderzoekslocatie.

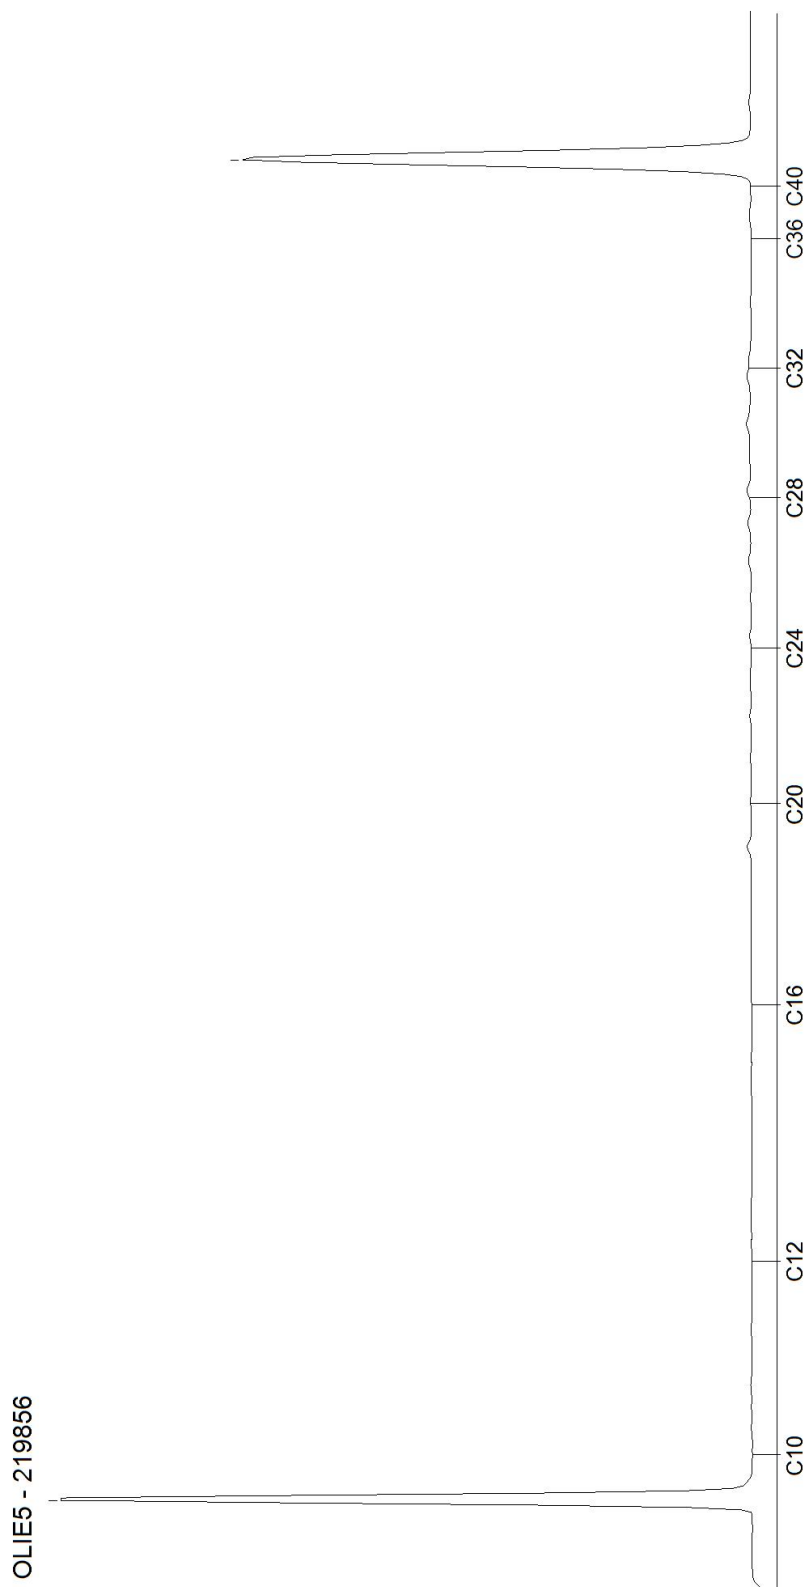
**Monster beschrijving: OM2**

CHROMATOGRAM for Order No. 1139494, Analysis No. 219856, created at 25.03.2022 07:44:34

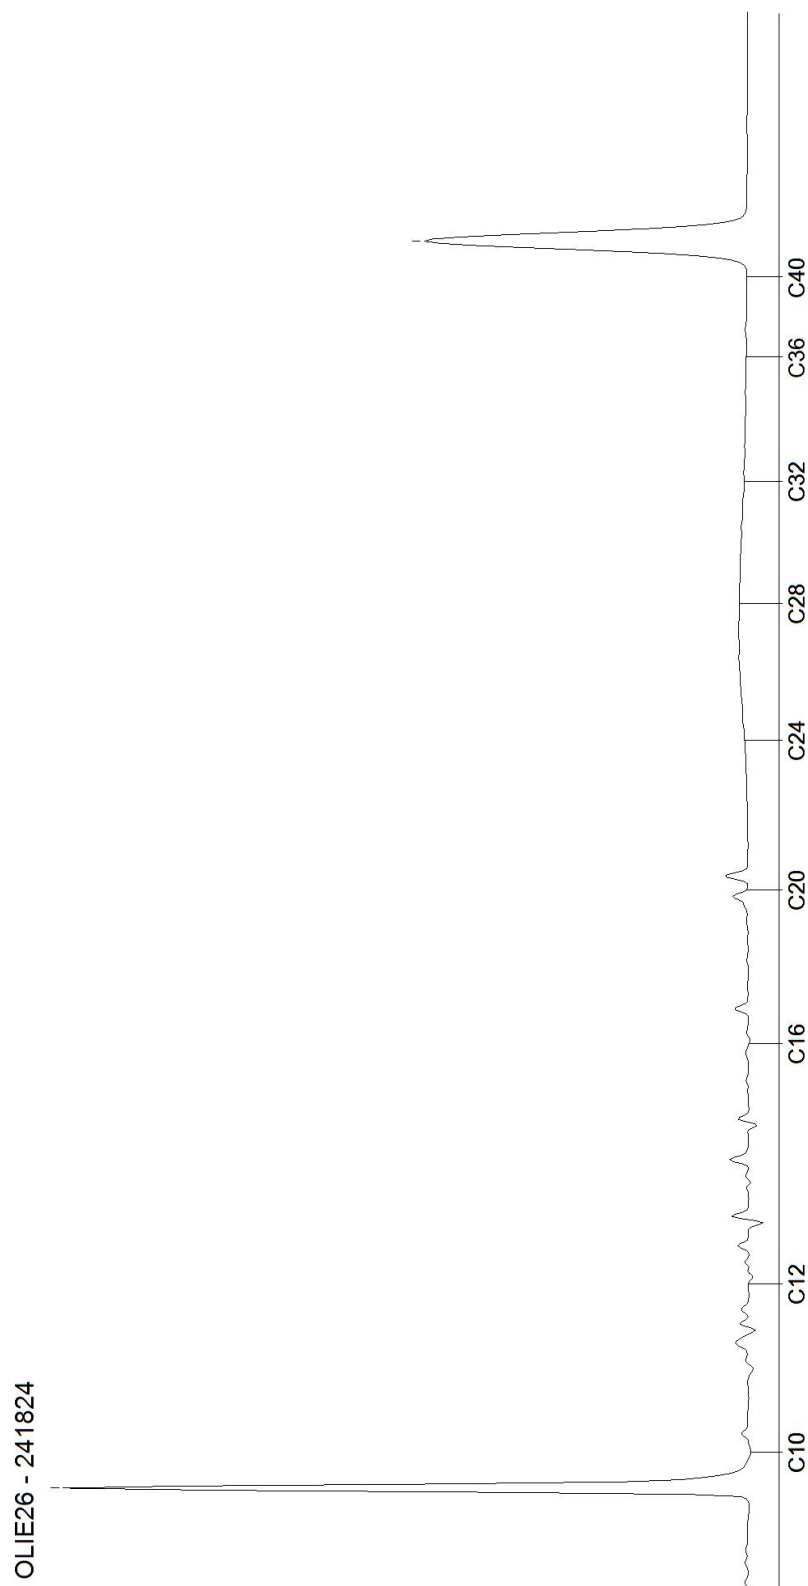
**Monster beschrijving: Pb1wm1**

CHROMATOGRAM for Order No. 1143365, Analysis No. 241824, created at 05.04.2022 06:01:10

| Peilbuis | Filterdiepte (m -mv) | Grondwaterstand (m -mv) | pH (-) | EC (µS/cm) | Troebelheid (NTU) |
|---|---|---|---|---|---|
| Pb1wm1 | 1,70 - 2,70 | 0,95 | 4,9 | 681 | 14,3 |

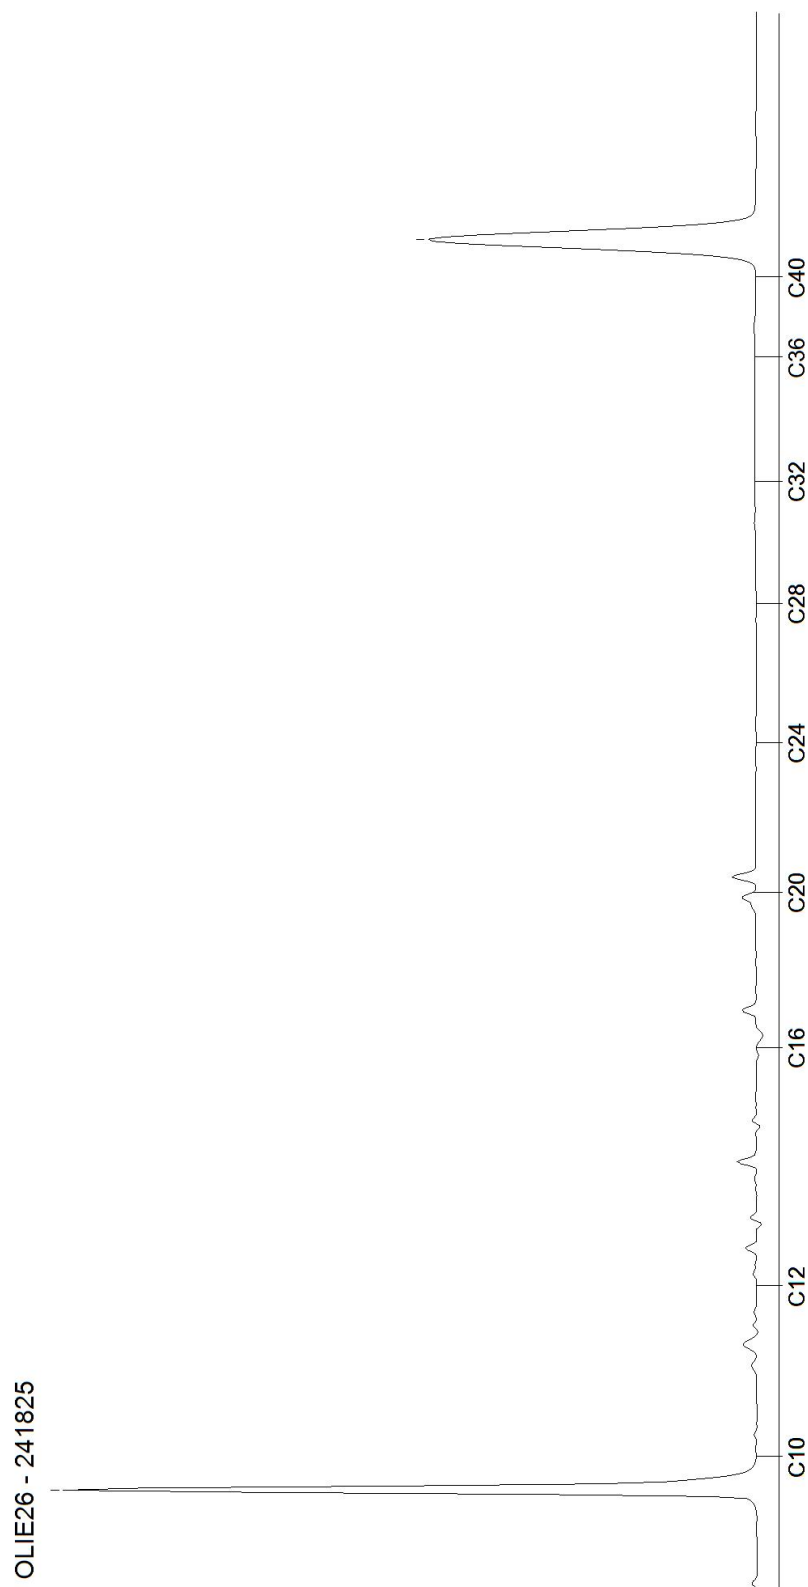
**Monster beschrijving: Pb4wm1**

CHROMATOGRAM for Order No. 1143365, Analysis No. 241825, created at 05.04.2022 06:01:10

| Peilbuis | Filterdiepte (m -mv) | Grondwaterstand (m -mv) | pH (-) | EC (µS/cm) | Troebelheid (NTU) |
|---|---|---|---|---|---|
| Pb4wm1 | 1,40 - 2,40 | 0,82 | 5,1 | 538 | 8,6 |
