# Verkennend bodemonderzoek

Kruishaarweg 3 te Haarle

Projectnummer: 2023-0382

Datum: 15-8-2023

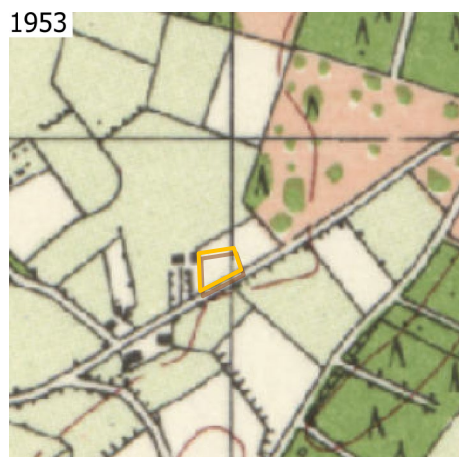
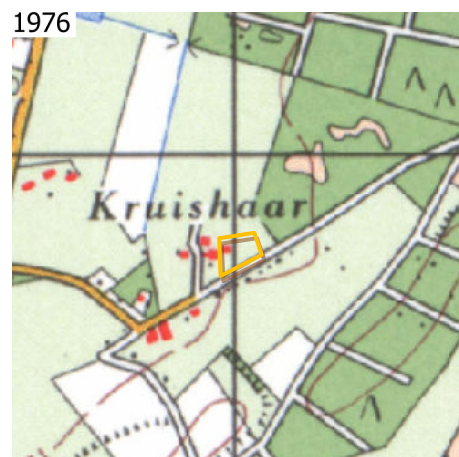
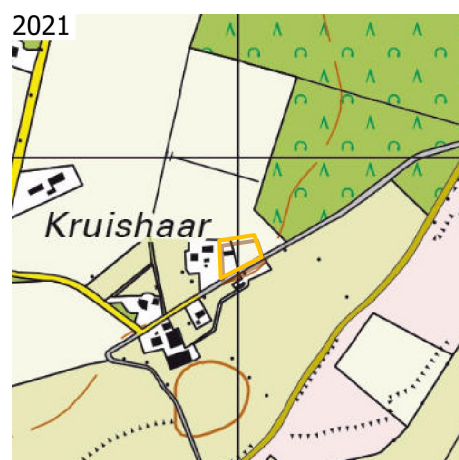
Uit de historische kaarten blijkt dat de locatie tot de '70 een agrarische bestemming had. De woning 'Kruishaarweg 3' is in 1925 bebouwd en in de jaren '70 is een deel van de locatie bebouwd geraakt met een bijgebouw (schuur) en sindsdien in gebruik als tuin. Het oostelijk deel van de locatie heeft nog steeds een agrarische bestemming.

Bij herverkaveling zijn op de onderhavige onderzoekslocatie vermoedelijk twee sloten gedempt. Het is onbekend waarmee dit is gebeurt maar aangezien deze dempingen door de gemeente, provincie en omgevingsdienst niet als verdacht worden aangemerkt, wordt aangenomen dat dit is gebeurd met (gebiedseigen) grond.
