## Verkennd Bodemonderzoek

Project: 2022-167

Locatie: Raamsweg 6 te Haarle

Datum: 31 juli 2023

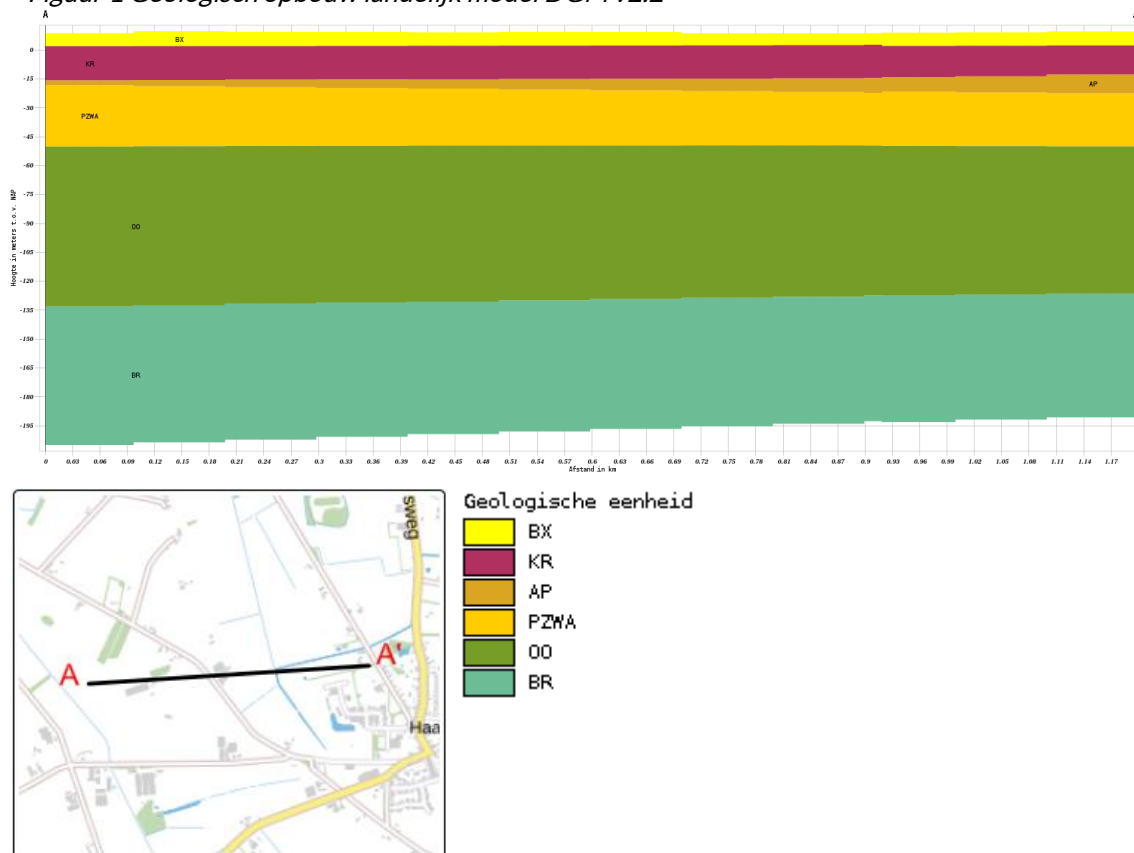
*Figuur 1 Geologisch opbouw landelijk model DGM v2.2*

De regionale geohydrologische bodemopbouw is weergegeven in onderstaande figuur.

De boorlocatie bevindt zich circa 9 meter boven NAP. De regionale grondwaterstroming is noordwestelijk.

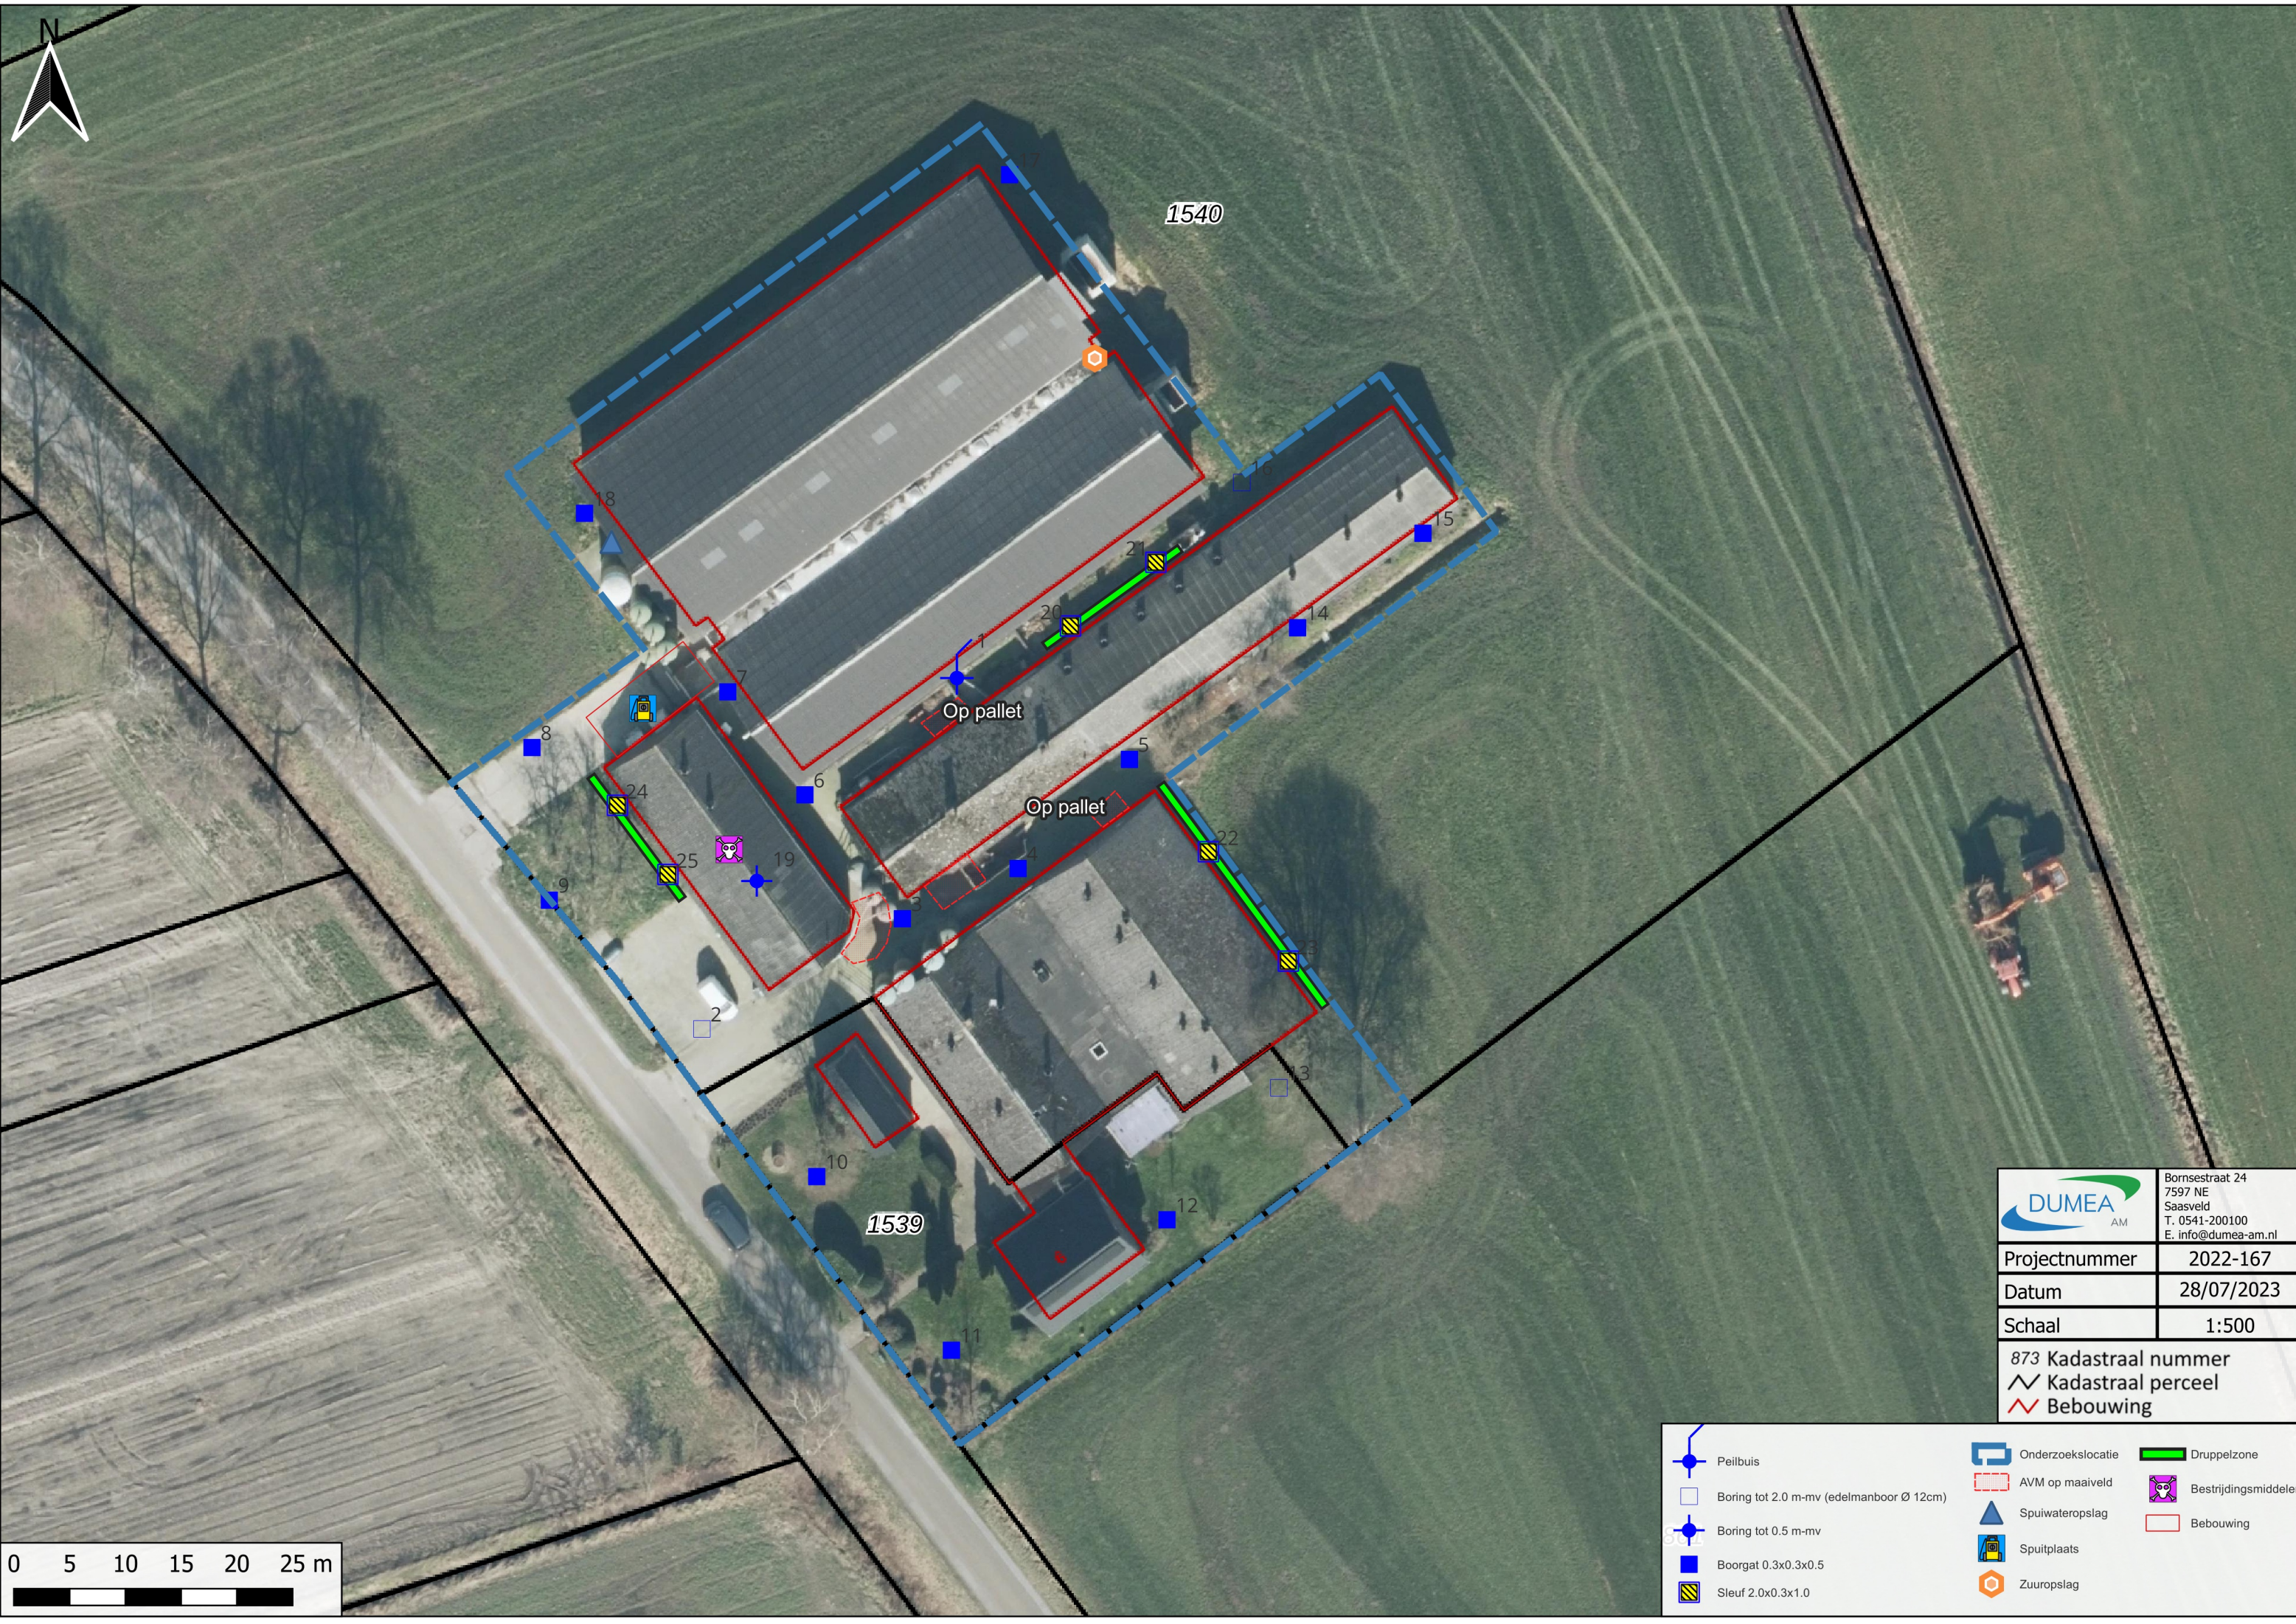
Overzichtstekening boorpunten

De veldwerkzaamheden zijn uitgevoerd op 12 juli 2023 (plaatsing peilbuis en monsternamen grond), 21 juli 2023 (monsternamen grondwater). De positie van de boorlocaties zijn weergegeven in bijlage III.

DZ1, DZ2 en DZ3 betreffen de druppelzones op de onderzoekslocatie (zie bijlage III).

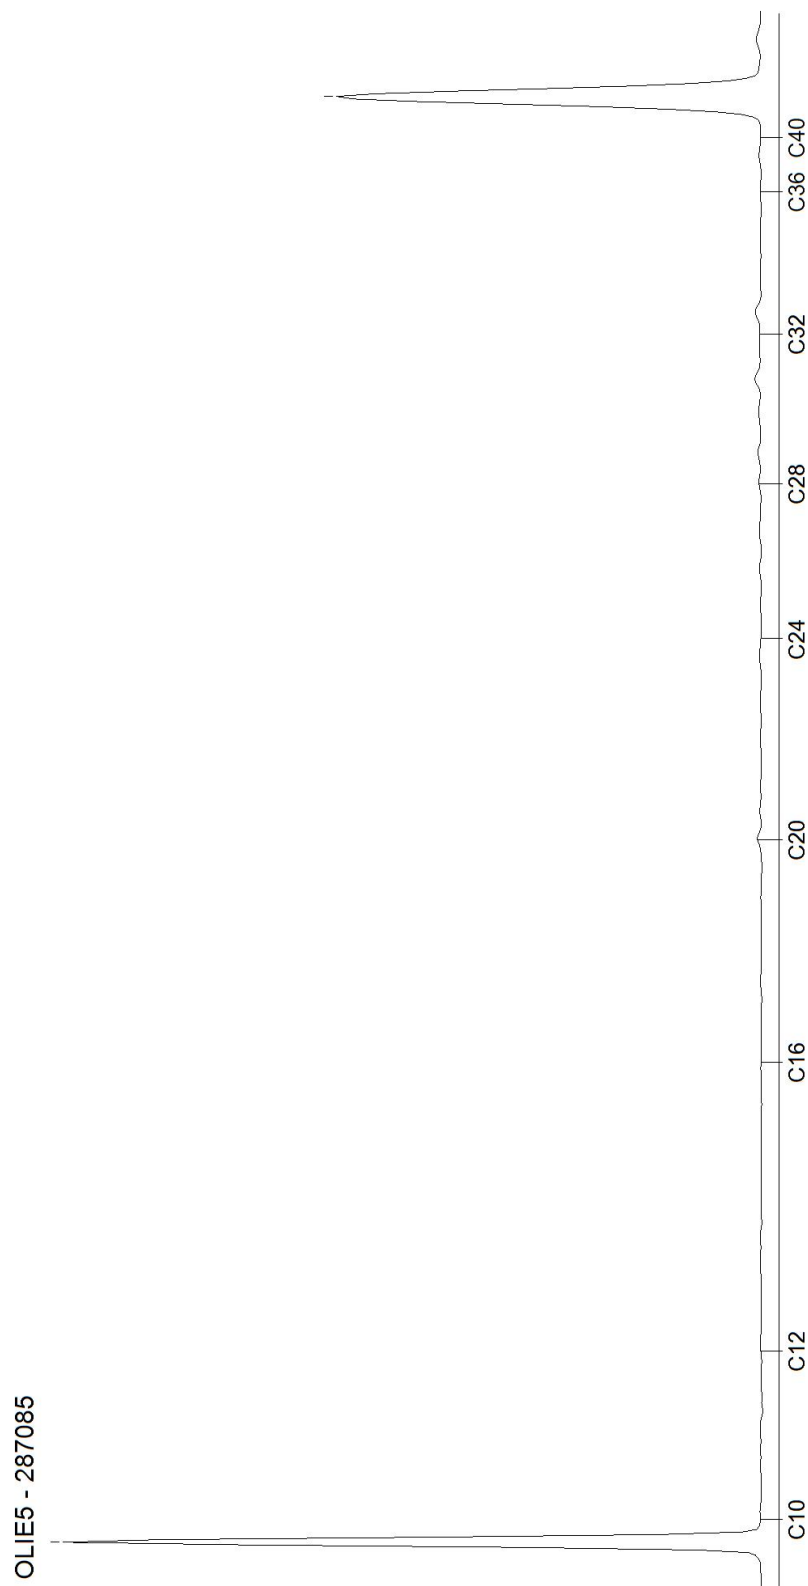
**Monster beschrijving: BM1**

CHROMATOGRAM for Order No. 1295430, Analysis No. 287085, created at 18.07.2023 07:07:55

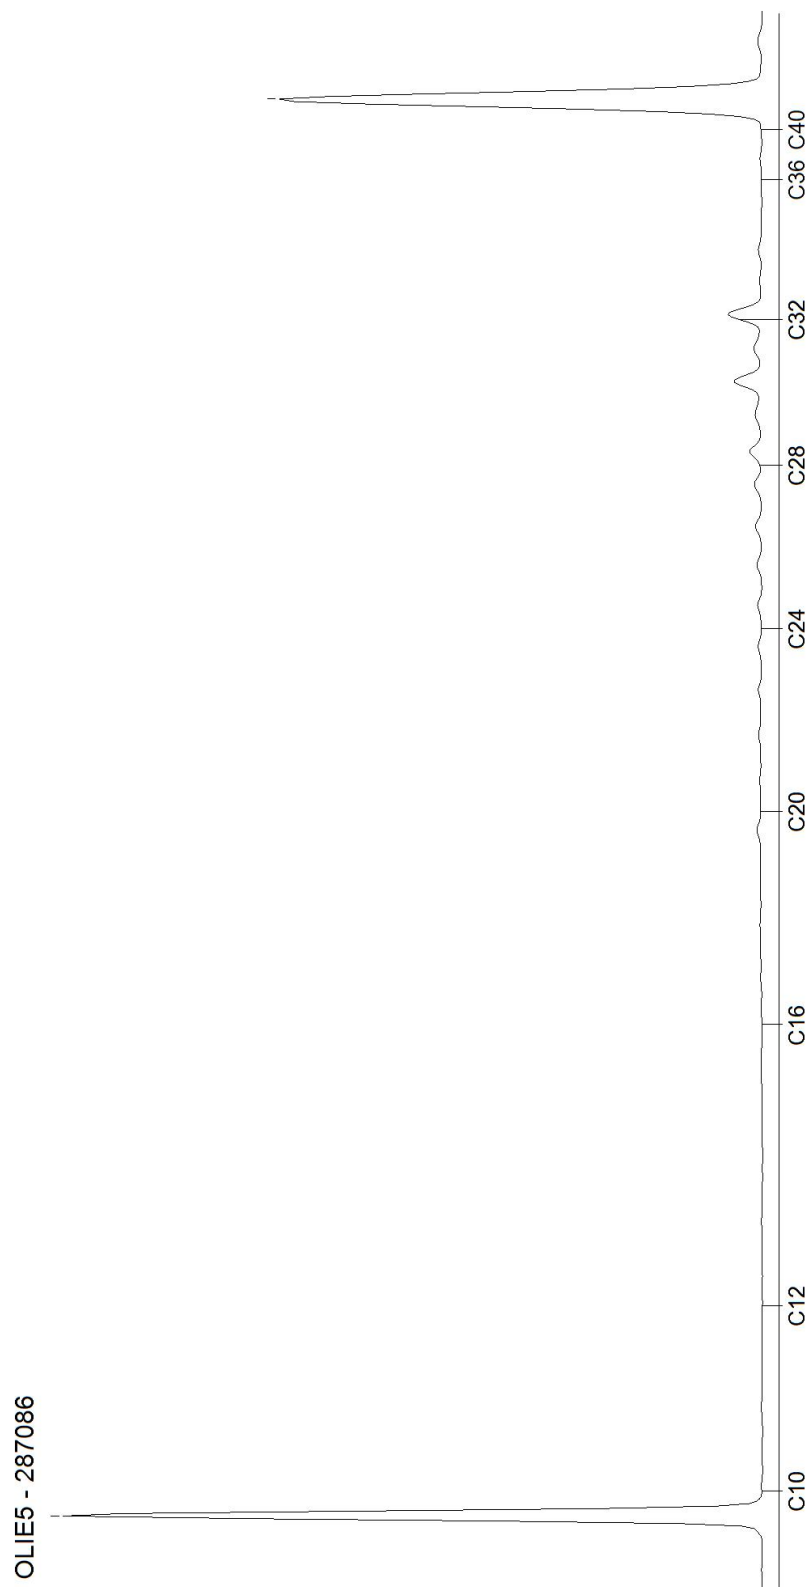
**Monster beschrijving: BM2**

CHROMATOGRAM for Order No. 1295430, Analysis No. 287086, created at 18.07.2023 07:16:21

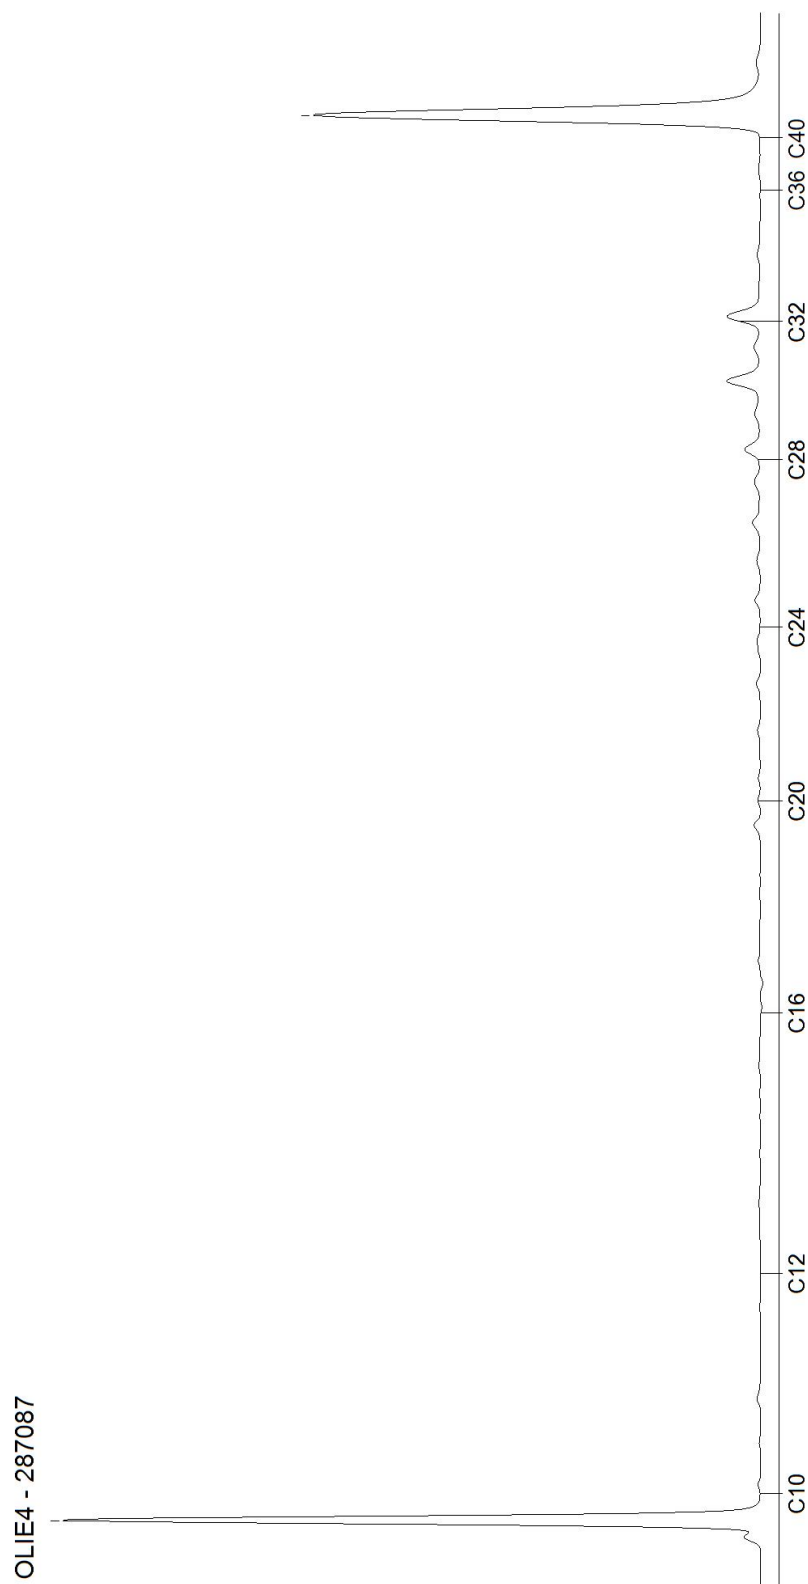
**Monster beschrijving: BM3**

CHROMATOGRAM for Order No. 1295430, Analysis No. 287087, created at 18.07.2023 06:58:59

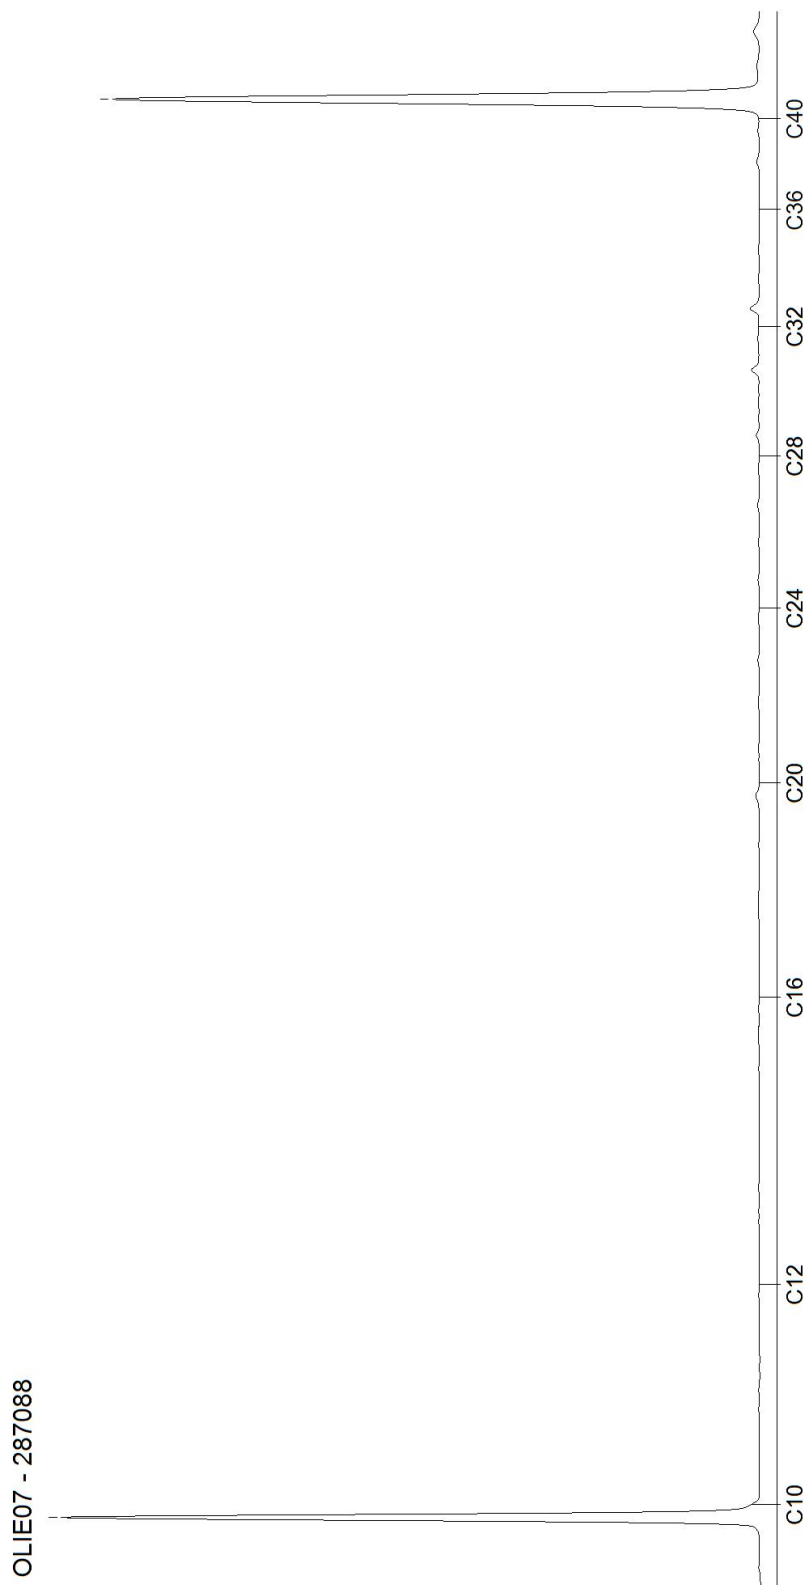
**Monster beschrijving: OM1**

CHROMATOGRAM for Order No. 1295430, Analysis No. 287088, created at 18.07.2023 08:56:37

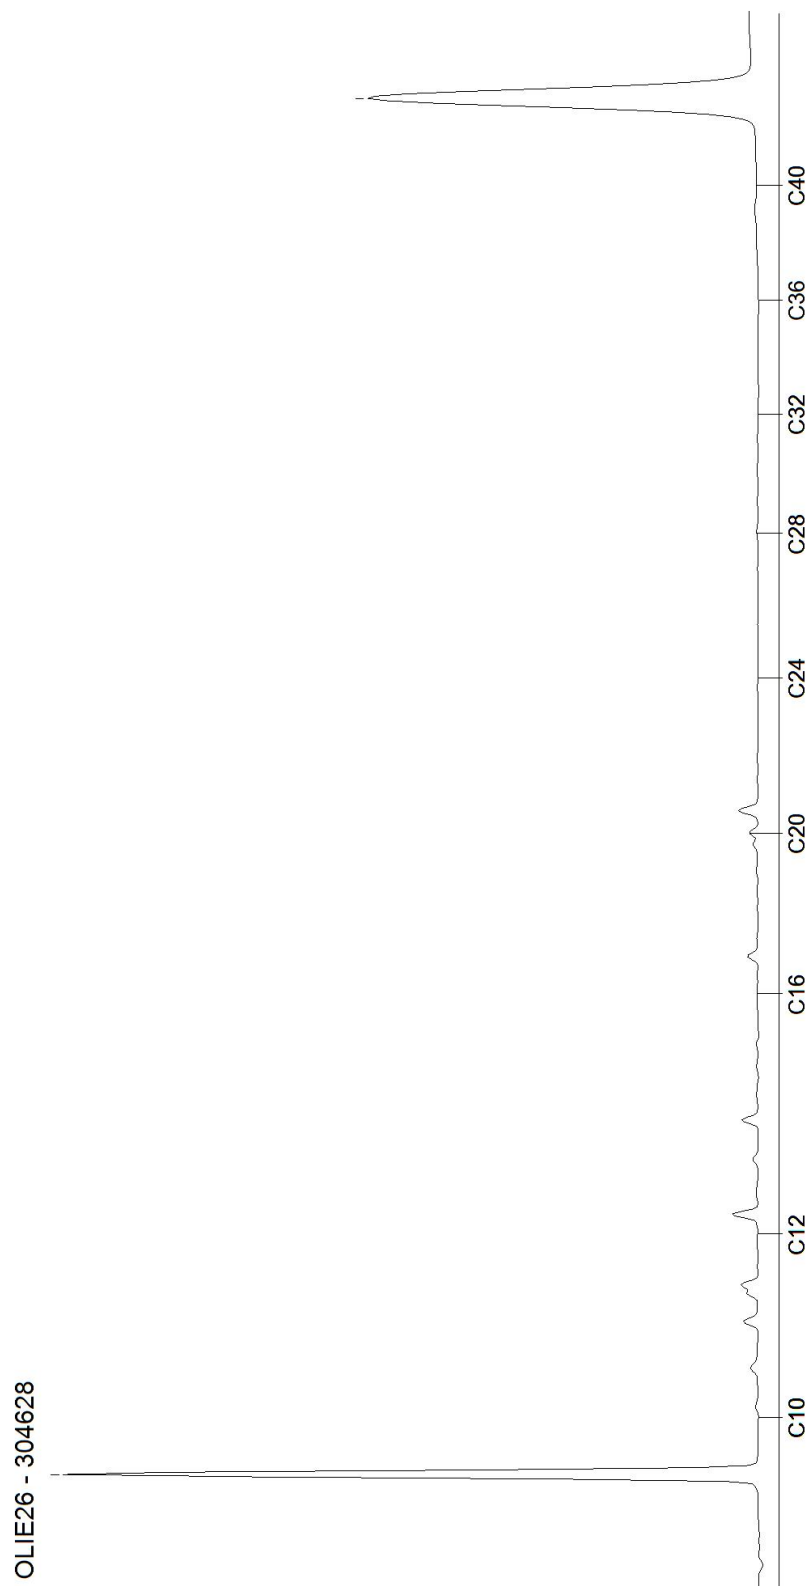
**Monster beschrijving: Pb1wm1**

CHROMATOGRAM for Order No. 1298686, Analysis No. 304628, created at 24.07.2023 13:16:27
