## Verkennd bodemonderzoek Daarlerweg (ong.) te Daarlerveen

**Rapportnummer : MT.16307**

Groenlo, 8 september 2016

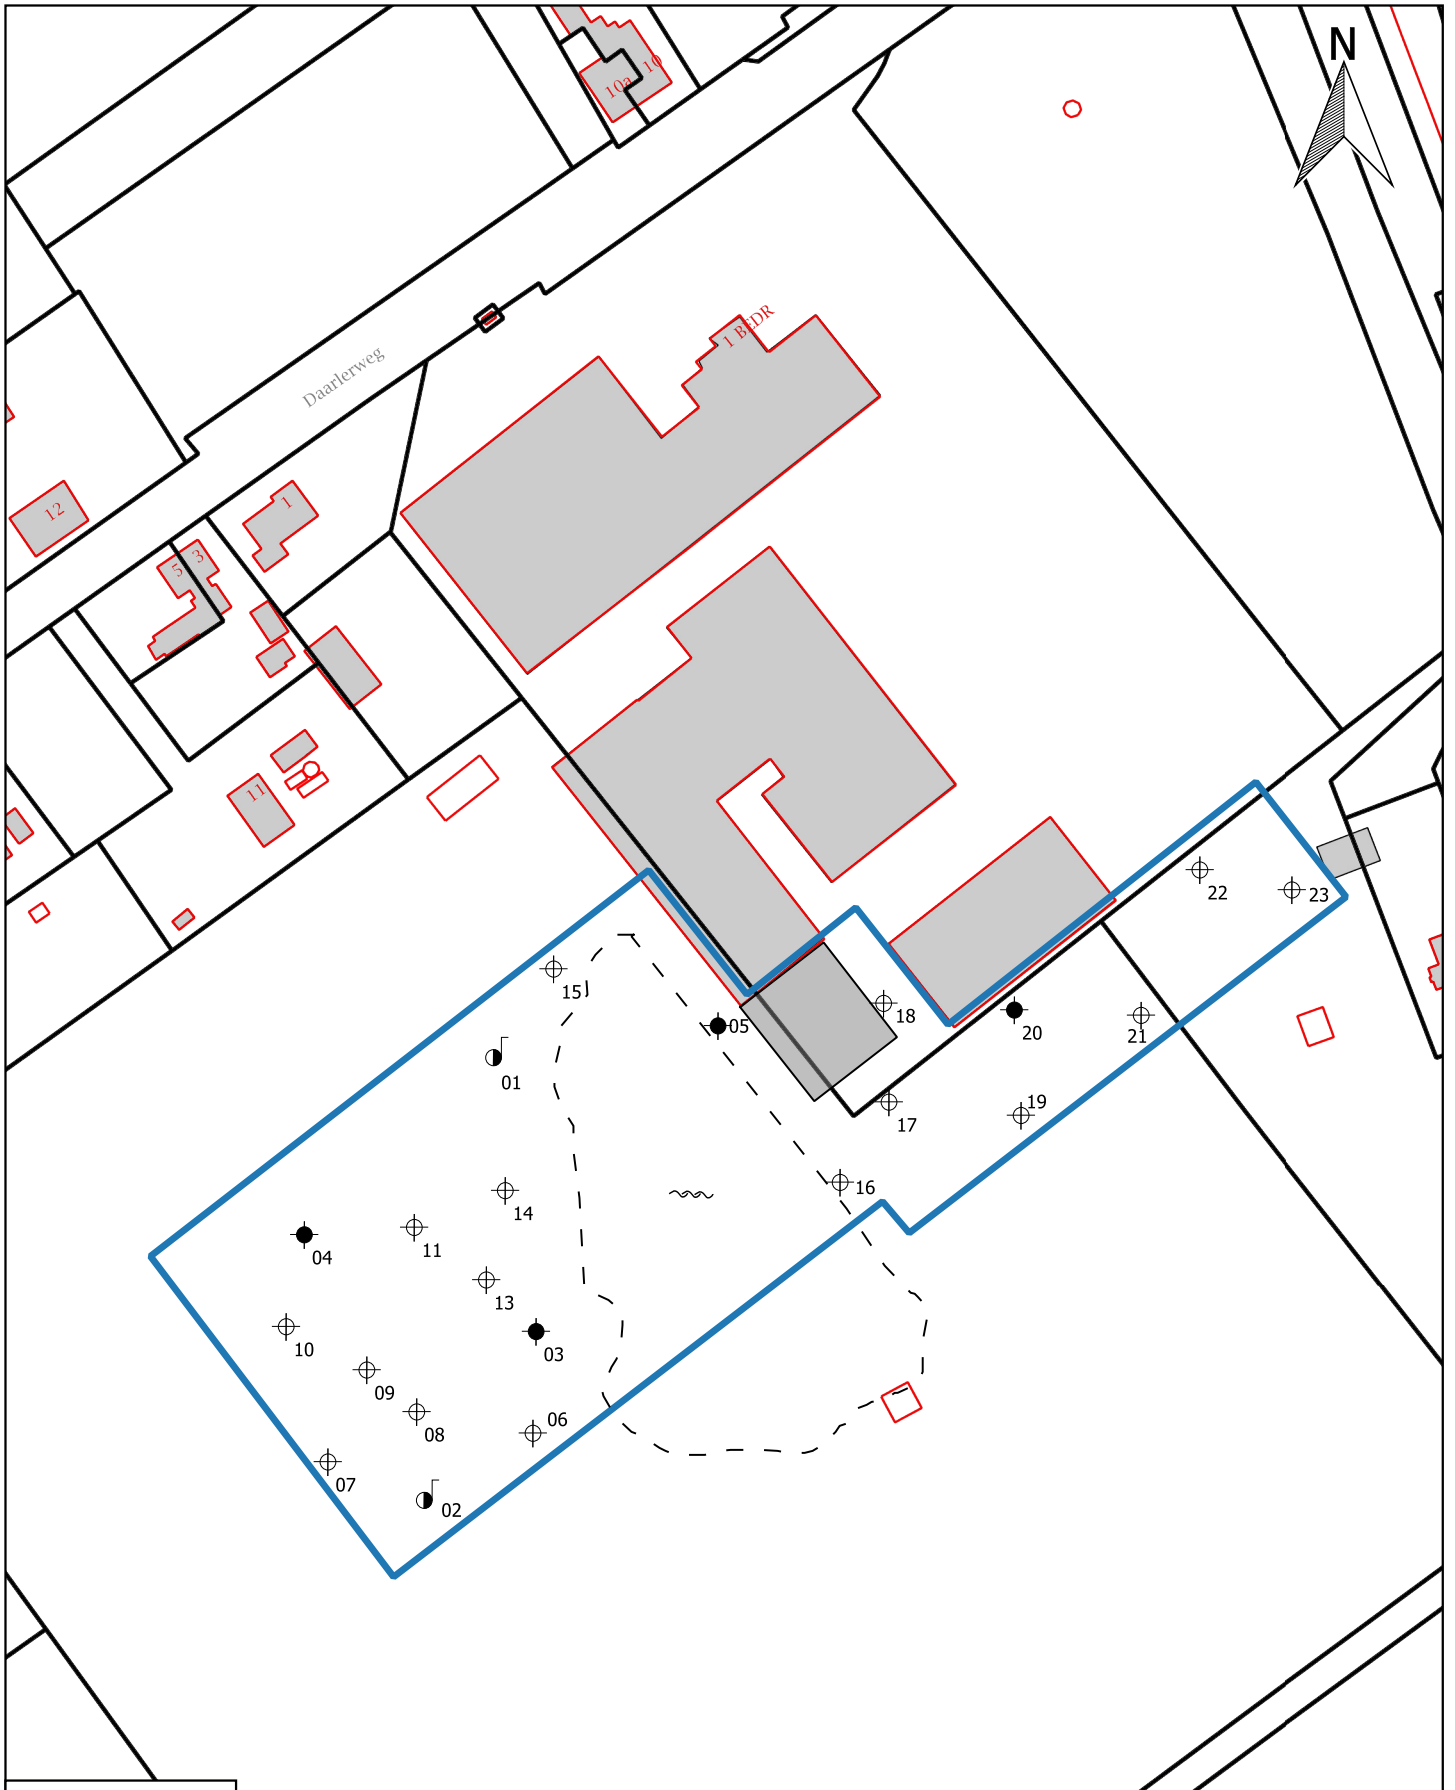
**SITUATIETEKENING MET MONSTERNAMEPUNTEN**

Op de tekening in bijlage 1c staan de diverse boringen weergegeven. De boorbeschrijvingen staan beschreven in bijlage 2.
