RAPPORT VERKENNEND BODEMONDERZOEK
conform NEN 5740 en NEN 5707
Dorpsstraat 19-19a - Hellendoorn

Locatie:
Dorpsstraat 19-19a
7447 CM Hellendoorn

Projectcode: 18078510

Rapportagedatum: 18 maart 2019 (rev. 2)

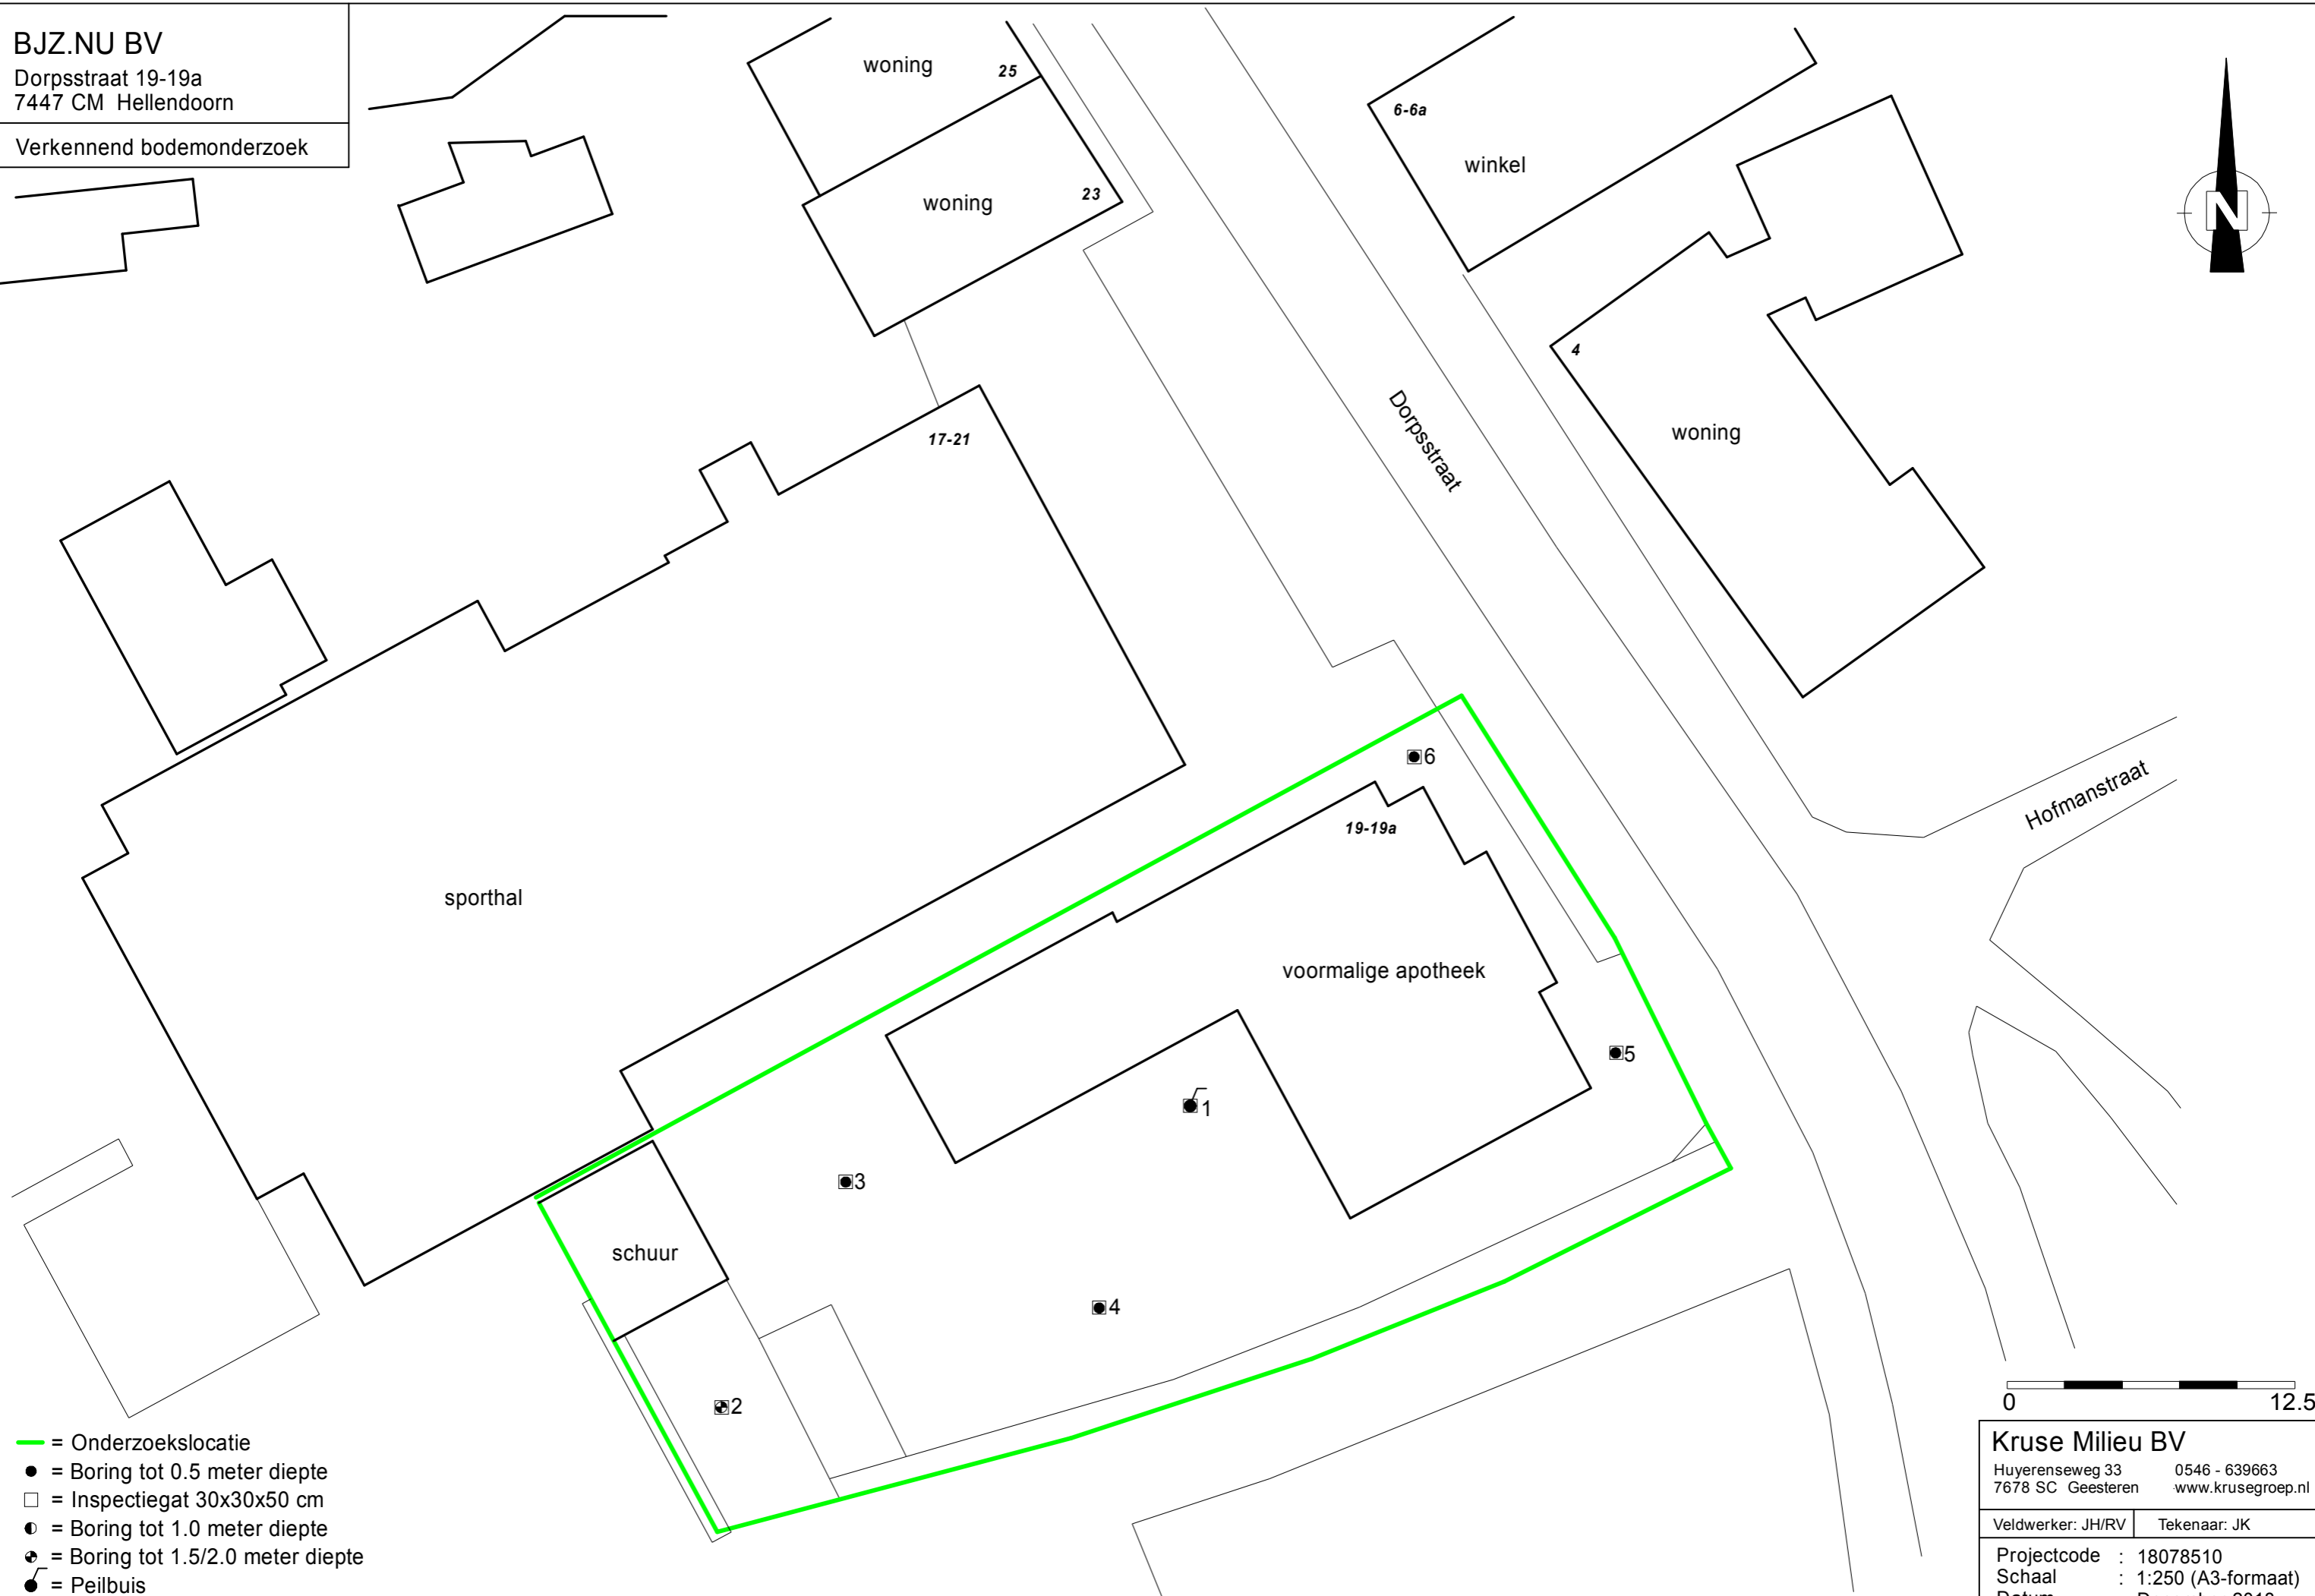
Verkennend bodemonderzoek

Op 29 november 2018 zijn, na het inspecteren van het maaiveld, 6 inspectiegaten gegraven, waarvan 2 zijn doorgeboord tot de ondergrond. De situering van de monsterpunten is weergegeven op de situatieschets van bijlage I.

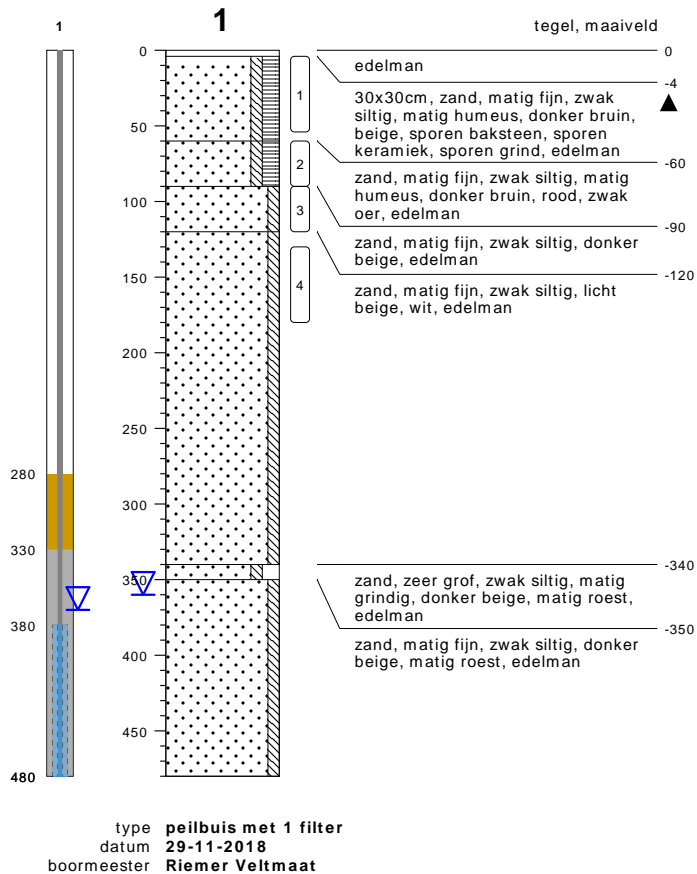
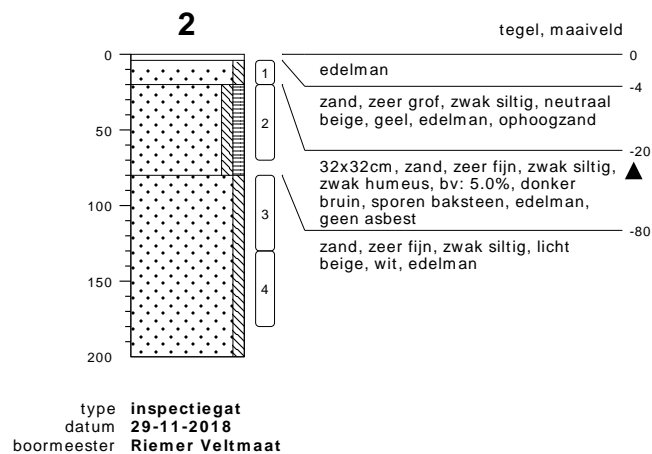
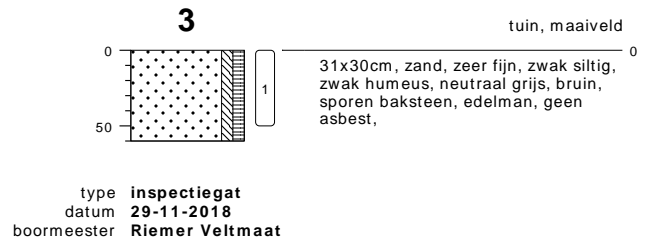
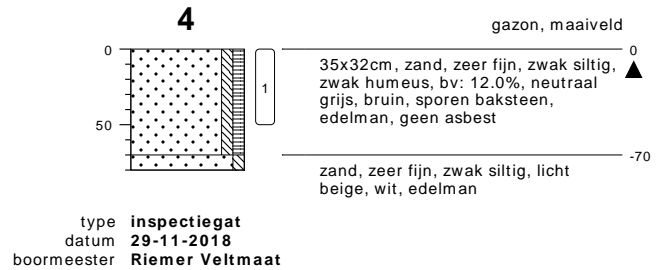
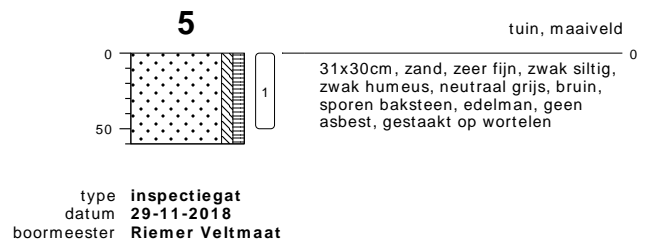
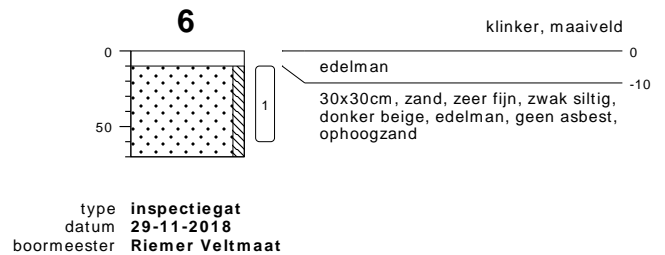
bodemprofielen schaal 1:50

Tijdens de boorwerkzaamheden is de bodemopbouw beschreven en is de grond zintuiglijk beoordeeld op eventuele aanwezigheid van verontreinigingen. De boorbeschrijvingen zijn weergegeven in bijlage II.

De bodem ter plaatse van de onderzoekslocatie vanaf het maaiveld tot circa 4.8 m-mv bestaat overwegend uit uiterst fijn tot zeer grof zand. In de ondergrond zijn roest- en/of oerhoudende lagen aangetroffen. Er zijn plaatselijk bodemvreemde materialen waargenomen (zie tabel 2). Er zijn visueel geen asbestverdachte materialen waargenomen in de bodem.

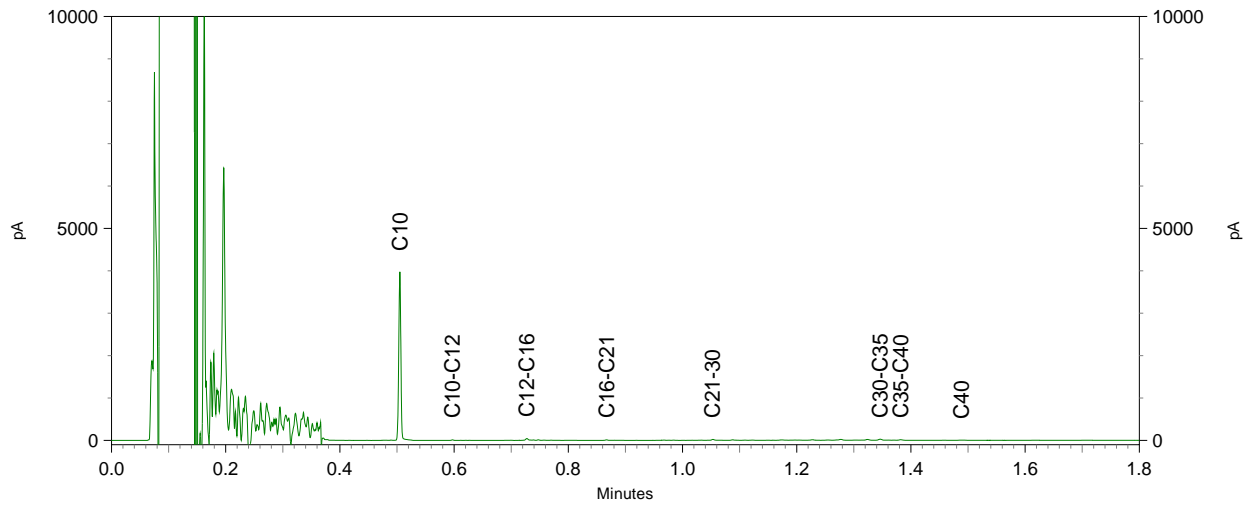
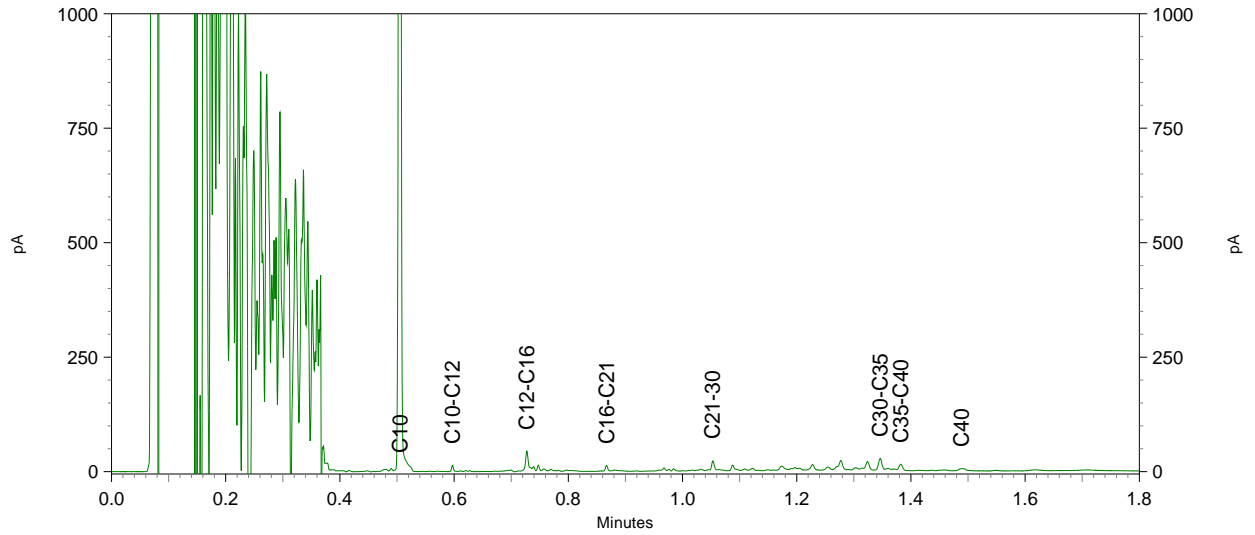
Chromatogram TPH/ Mineral Oil

Sample ID.: 10441197
Certificate no.: 2018177513
Sample description.: BG
V

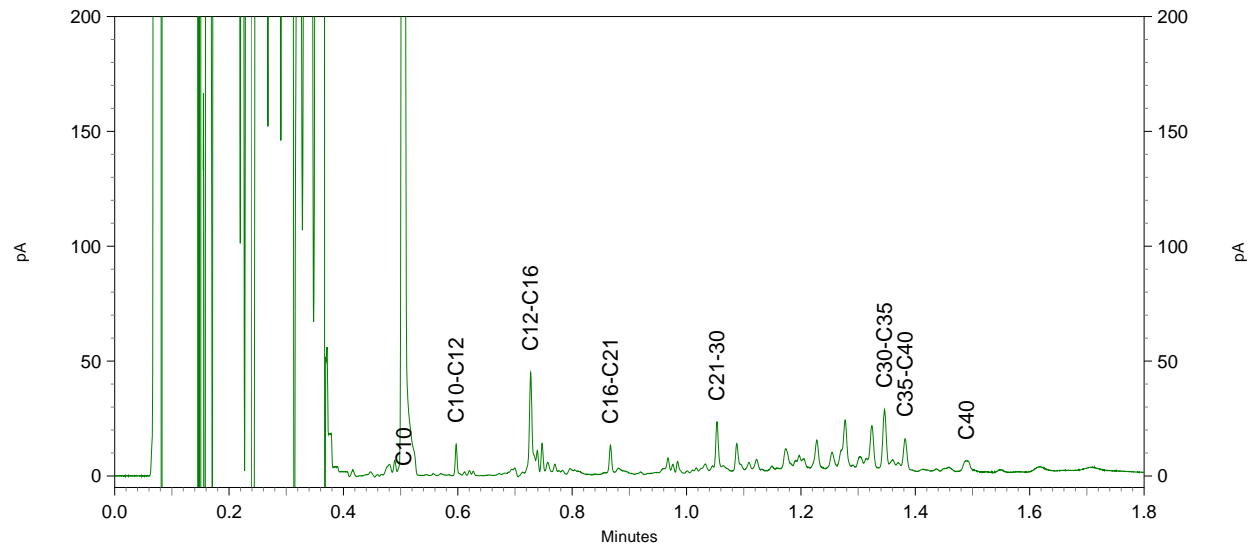
Chromatogram TPH/ Mineral Oil

Sample ID.: 10441197
Certificate no.: 2018177513
Sample description.: BG
V
