**RAPPORT VERKENNEND BODEMONDERZOEK  
conform NEN 5740  
Hilgenbosweg 13 - Hellendoorn**

*Opdrachtgever:*  
BJZ.NU

*Locatie:*  
Hilgenbosweg 13  
7447 HN Hellendoorn

Rapportagedatum: 21 februari 2018

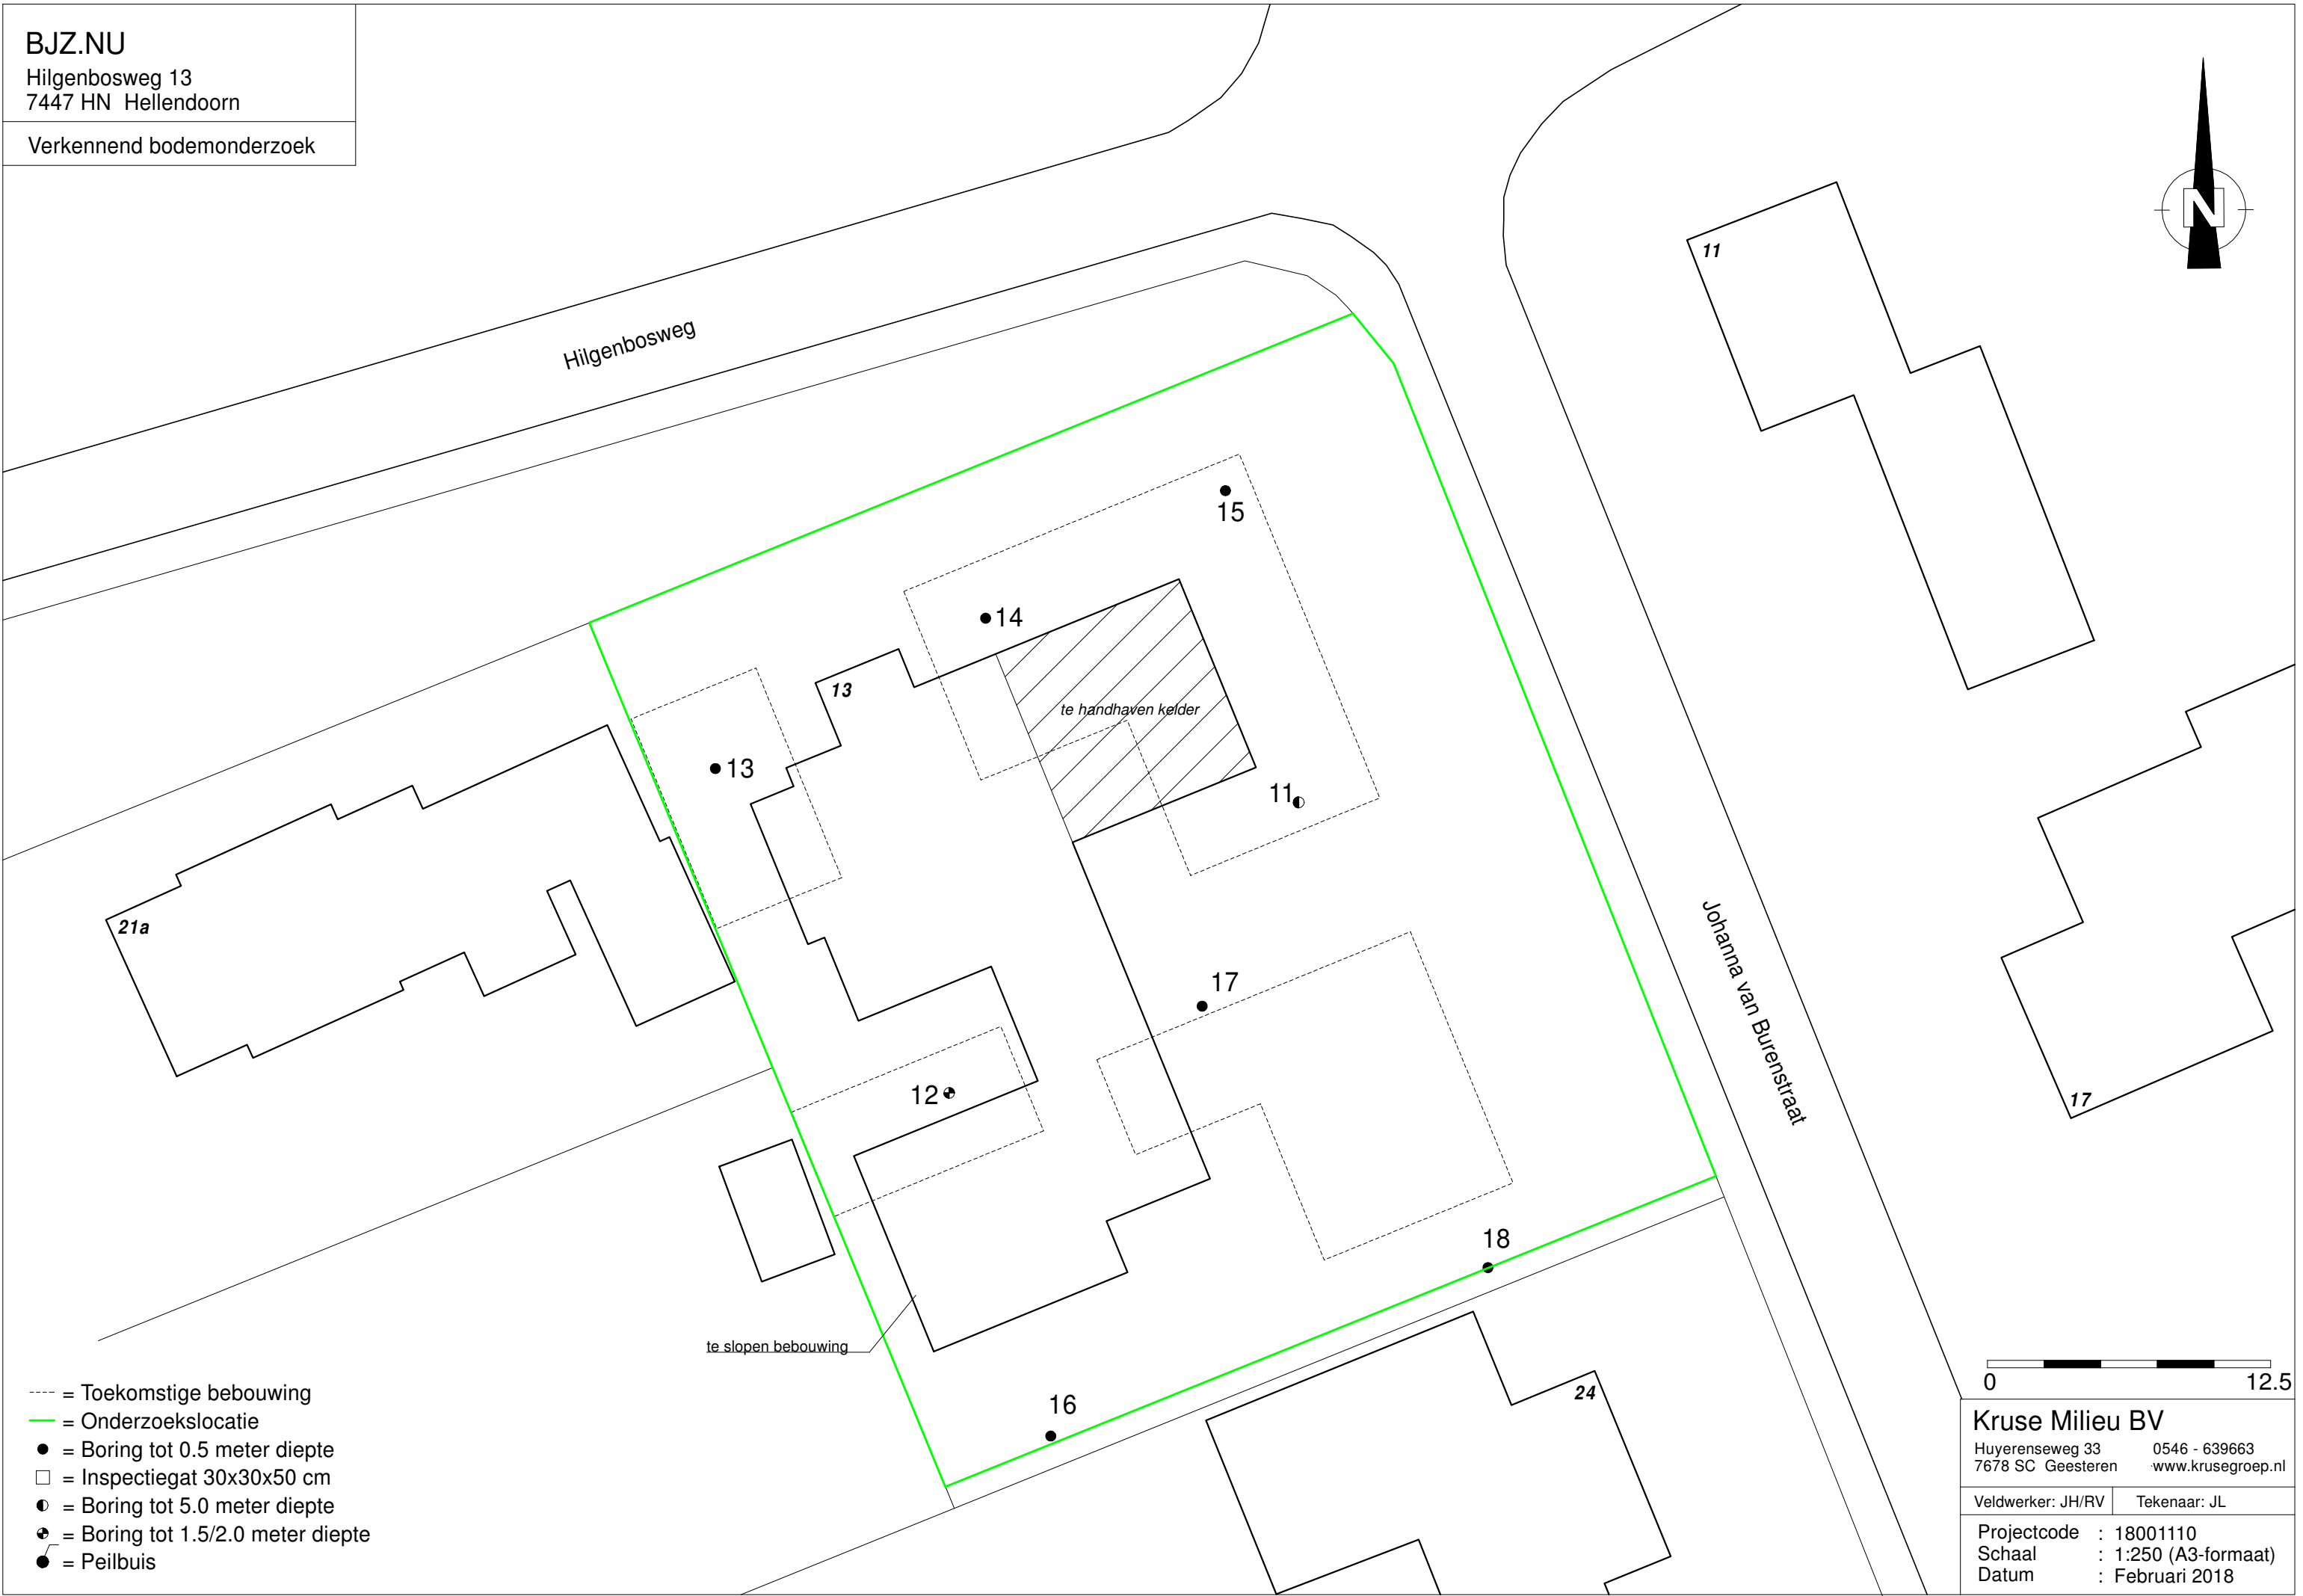
Verkennend bodemonderzoek

In bijlage I is de regionale ligging van de locatie weergegeven alsmede het boorplan van het onderzoek uit 1997 op de locatie. Tevens is een schets van onderhavig onderzoek opgenomen waarop de boorlocaties staan weergegeven.

Op 9 februari 2018 zijn in totaal 8 boringen verricht met behulp van een Edelmanboor (boringen 11 tot en met 18). Boring 1 is doorgezet in de diepe ondergrond. Er is tot een diepte van 5 meter minus maaiveld geen grondwater aangetroffen waardoor overeenkomstig de norm geen peilbuis is geplaatst en derhalve grondwateronderzoek achterwege is gebleven. De situering van de monsterpunten is weergegeven op de situatieschets van bijlage I.

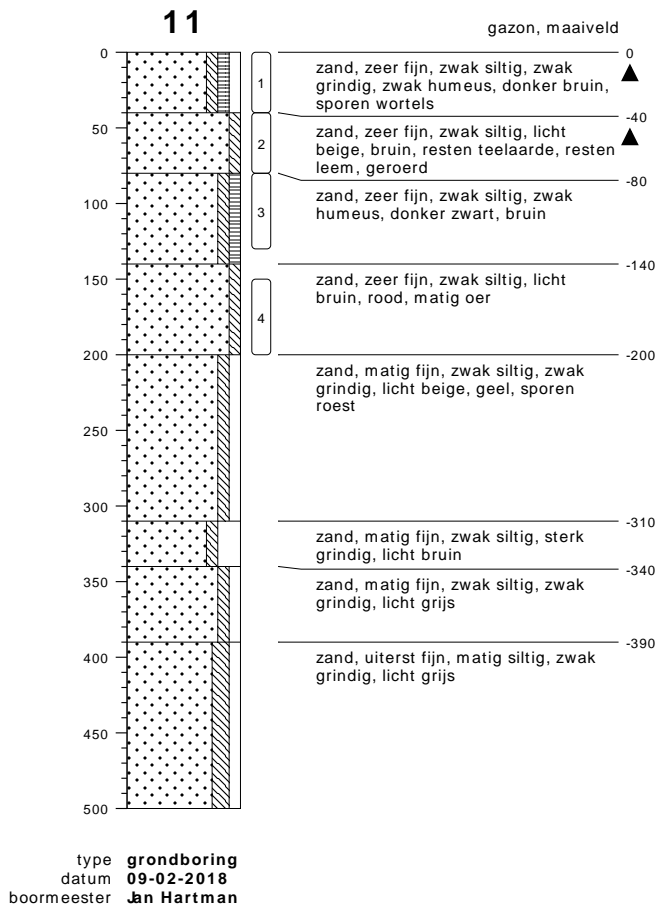
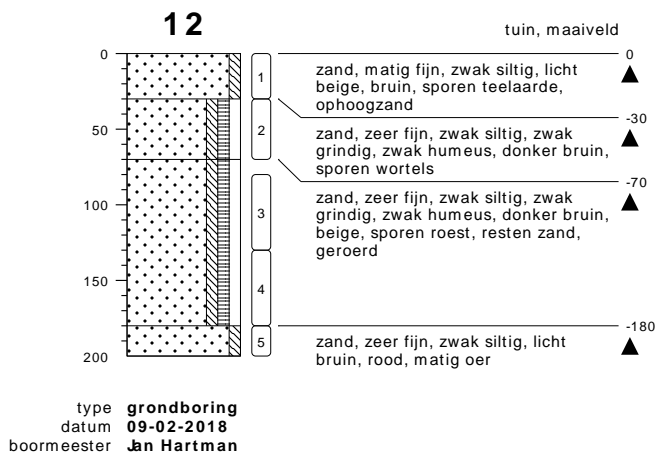
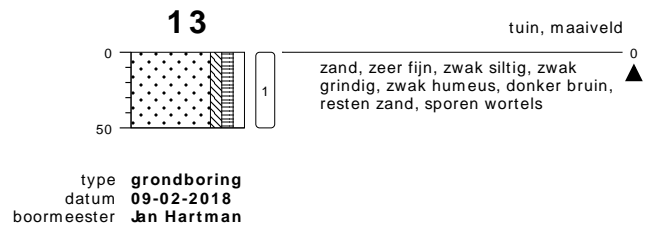
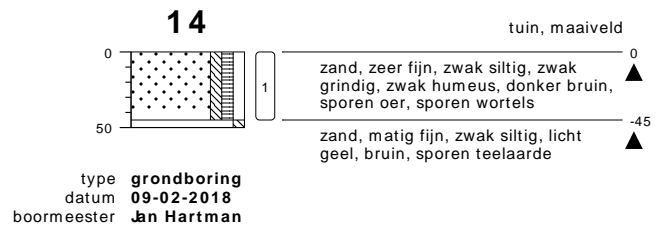
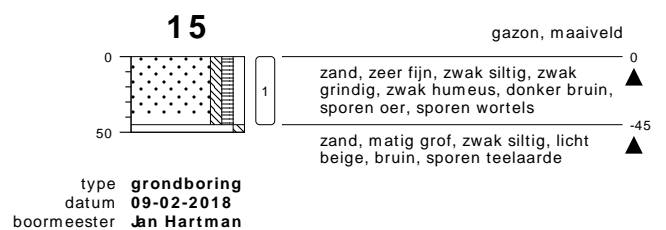
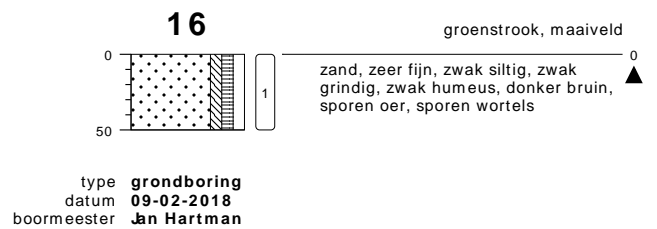
## bodemprofielen schaal 1:50

Tijdens de boorwerkzaamheden is de bodemopbouw beschreven en is de grond zintuiglijk beoordeeld op eventuele aanwezigheid van verontreinigingen. De boorbeschrijvingen zijn weergegeven in bijlage II. De bodem ter plaatse van de onderzoekslocatie bestaat - al dan niet onder een toplaagje van matig fijn, zwak siltig ophoogzand - uit zeer fijn, zwak siltig zwak grindig, zwak humeus zand waaronder zich vanaf circa 1.5 m-mv zeer fijn, zwak siltig zand bevindt. Vanaf 2.0 m-mv wordt tot 3.9 m-mv matig fijn, zwak siltig zand opgeboord dat afwisselend zwak tot sterk grindig is. Vanaf een diepte van 3.9 m-mv wordt tot einde boordiepte (5.0 m-mv) uiterst fijn, matig siltig, zwak grindig zand opgeboord. In de boringen zijn tot matig roest- en/of oerhoudende lagen aangetroffen. Er zijn zintuiglijk geen bodemvreemde waarnemingen gedaan. Door de veldwerker zijn visueel geen asbestverdachte materialen waargenomen op het maaiveld of in de bodem.

De bodem ter plaatse van de onderzoekslocatie bestaat - al dan niet onder een toplaagje van matig fijn, zwak siltig ophoogzand - uit zeer fijn, zwak siltig zwak grindig, zwak humeus zand waaronder zich vanaf circa 1.5 m-mv zeer fijn, zwak siltig zand bevindt. Vanaf 2.0 m-mv wordt tot 3.9 m-mv matig fijn, zwak siltig zand opgeboord dat afwisselend zwak tot sterk grindig is. Vanaf een diepte van 3.9 m-mv wordt tot einde boordiepte (5.0 m-mv) uiterst fijn, matig siltig, zwak grindig zand opgeboord. In de boringen zijn tot matig roest- en/of oerhoudende lagen aangetroffen. Er zijn zintuiglijk geen bodemvreemde waarnemingen gedaan. Door de veldwerker zijn visueel geen asbestverdachte materialen waargenomen op het maaiveld of in de bodem.
