## Verkennend Bodemonderzoek

Project: 2022-253

Locatie: Leerlooierstraat 2 te Hellendoorn

Datum: 8 september 2022

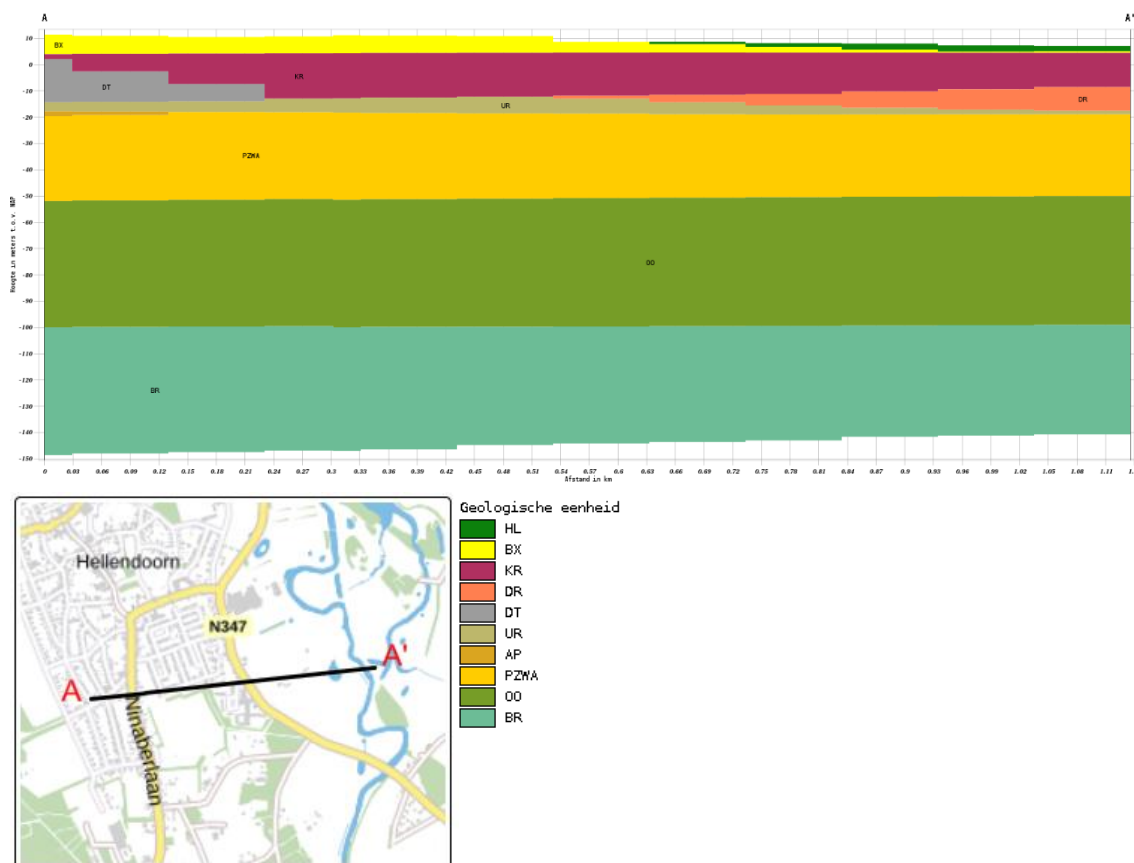
*Figuur 1 Geologisch opbouw landelijk model DGM v2.2*

De regionale geohydrologische bodemopbouw is weergegeven in onderstaande figuur.

De boorlocatie bevindt zich circa 11 meter boven NAP. De regionale grondwaterstroming is noordwestelijk.

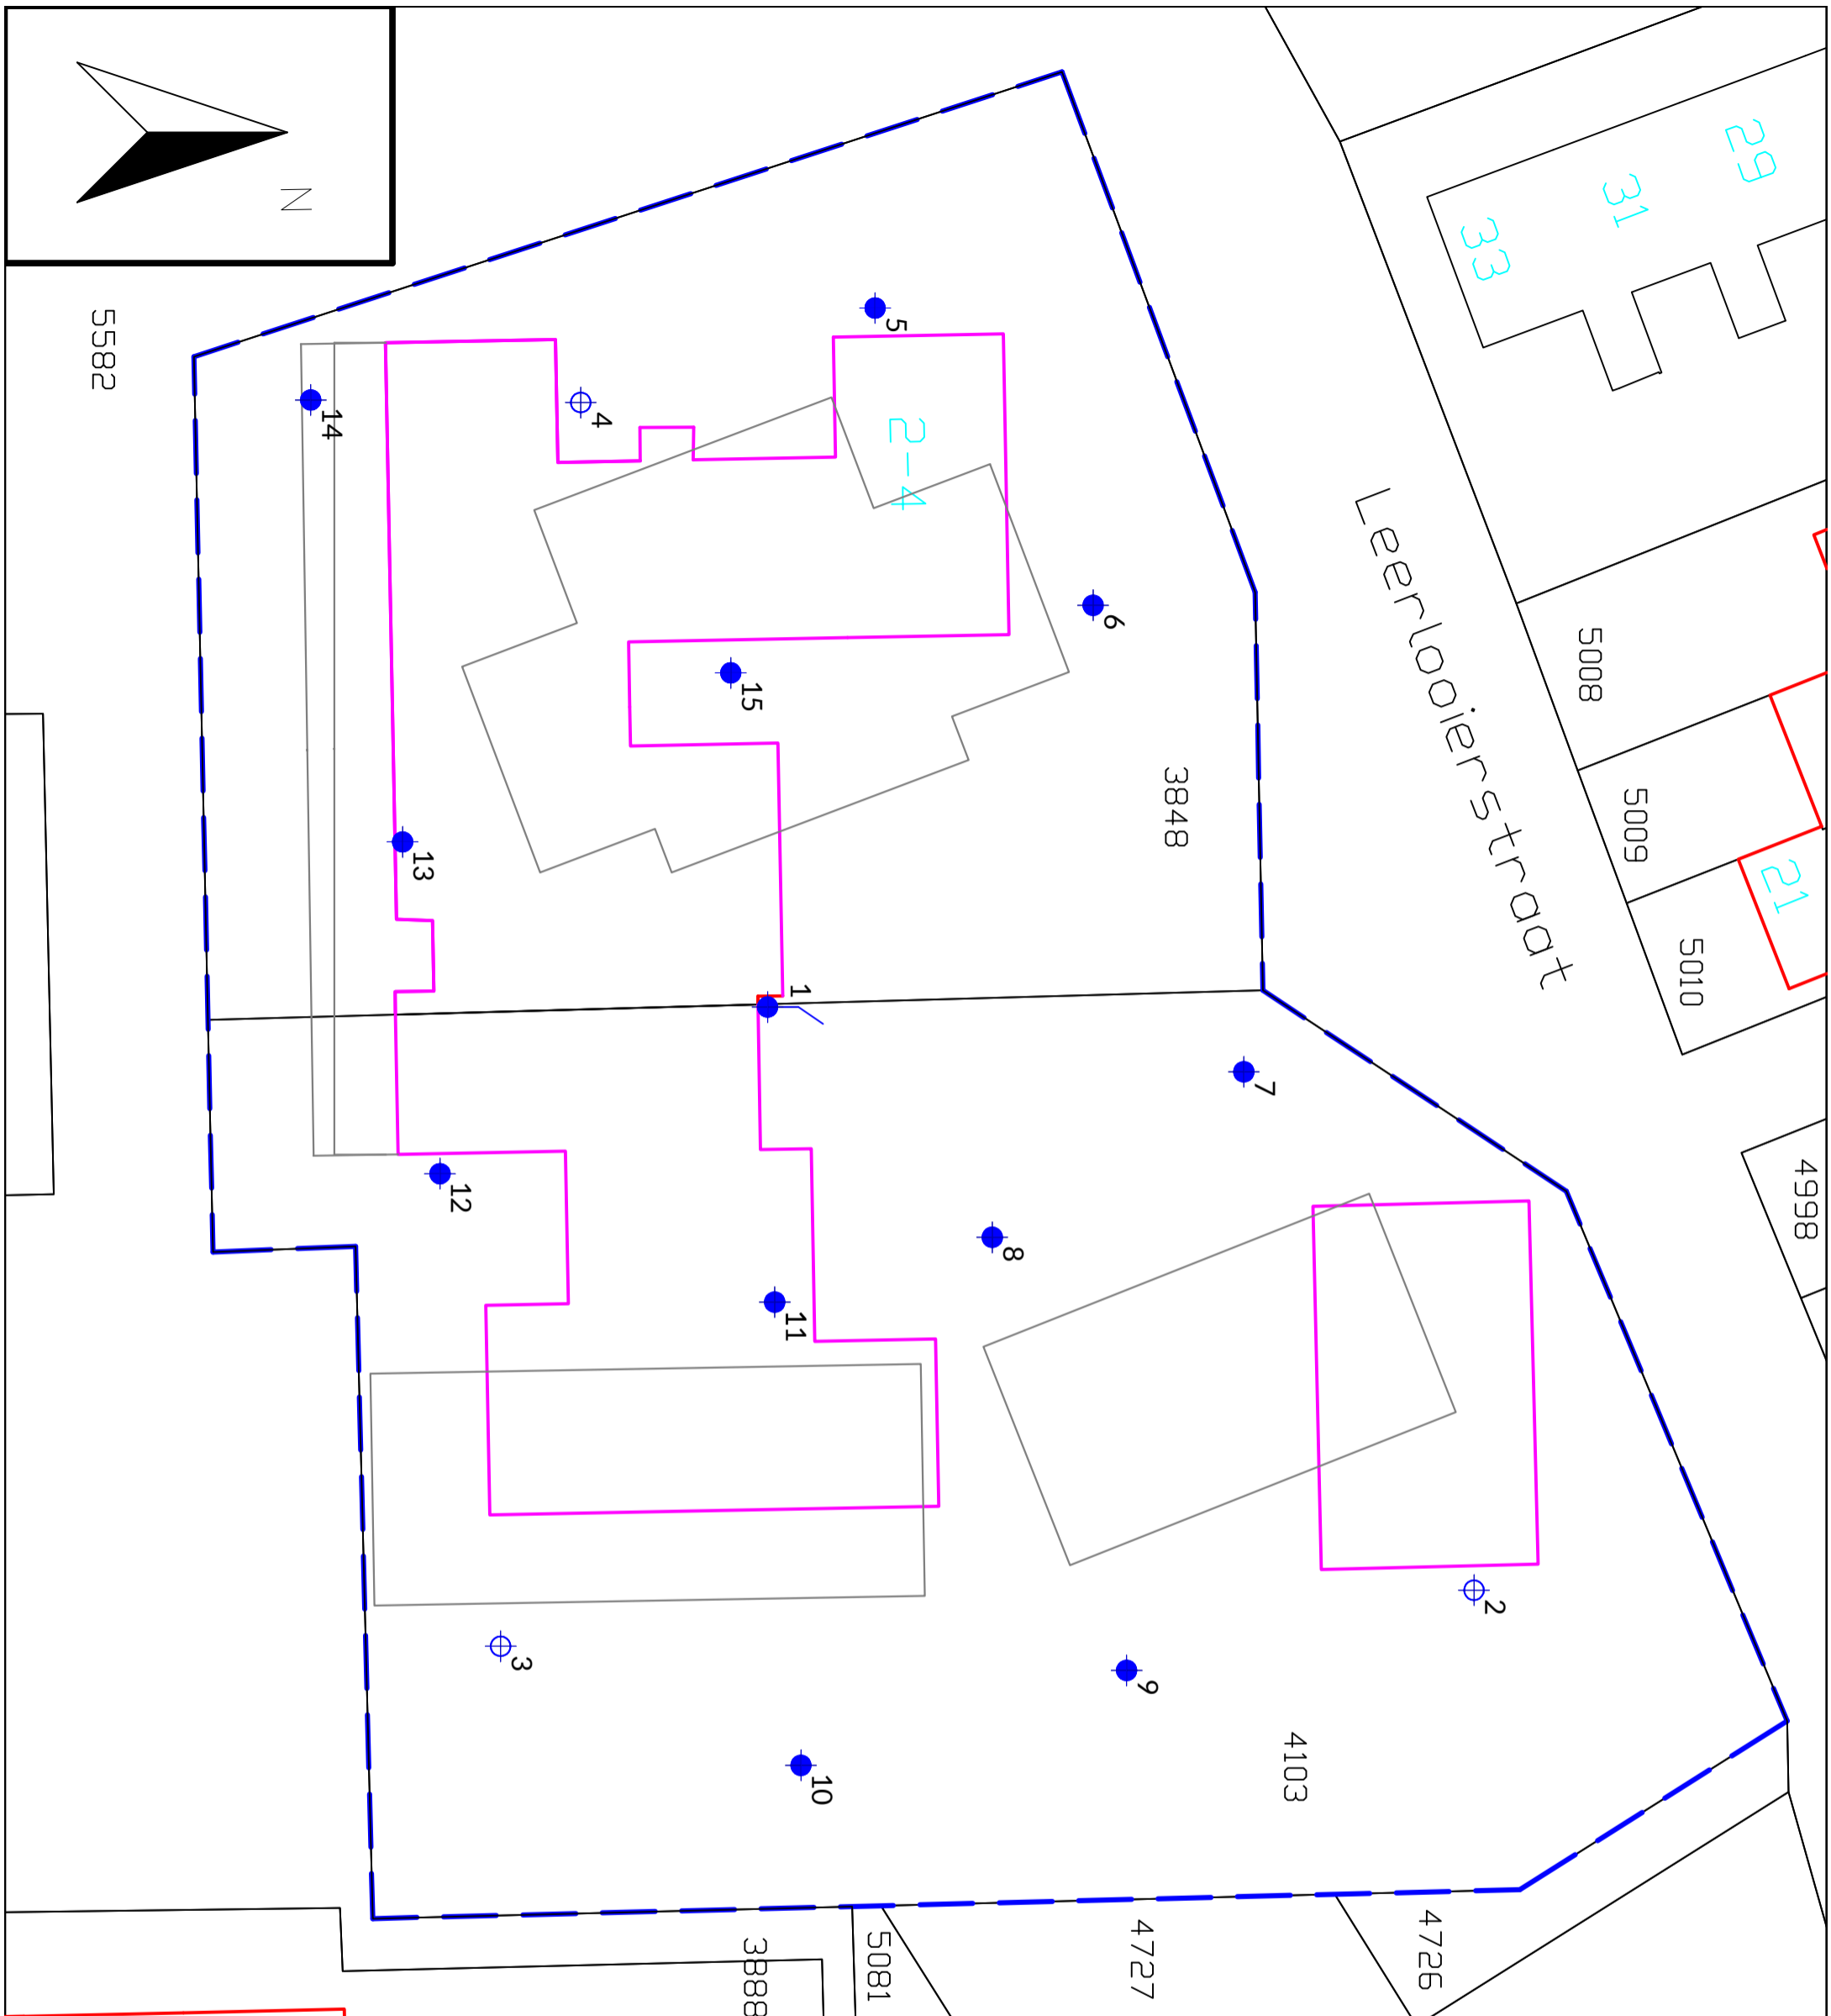
Overzichtstekening boorpunten

De veldwerkzaamheden zijn uitgevoerd op 9 augustus 2022 (plaatsing peilbuis en monsternamen grond), 17 augustus 2022 (monsternamen grondwater). De positie van de boorlocaties zijn weergegeven in bijlage III.

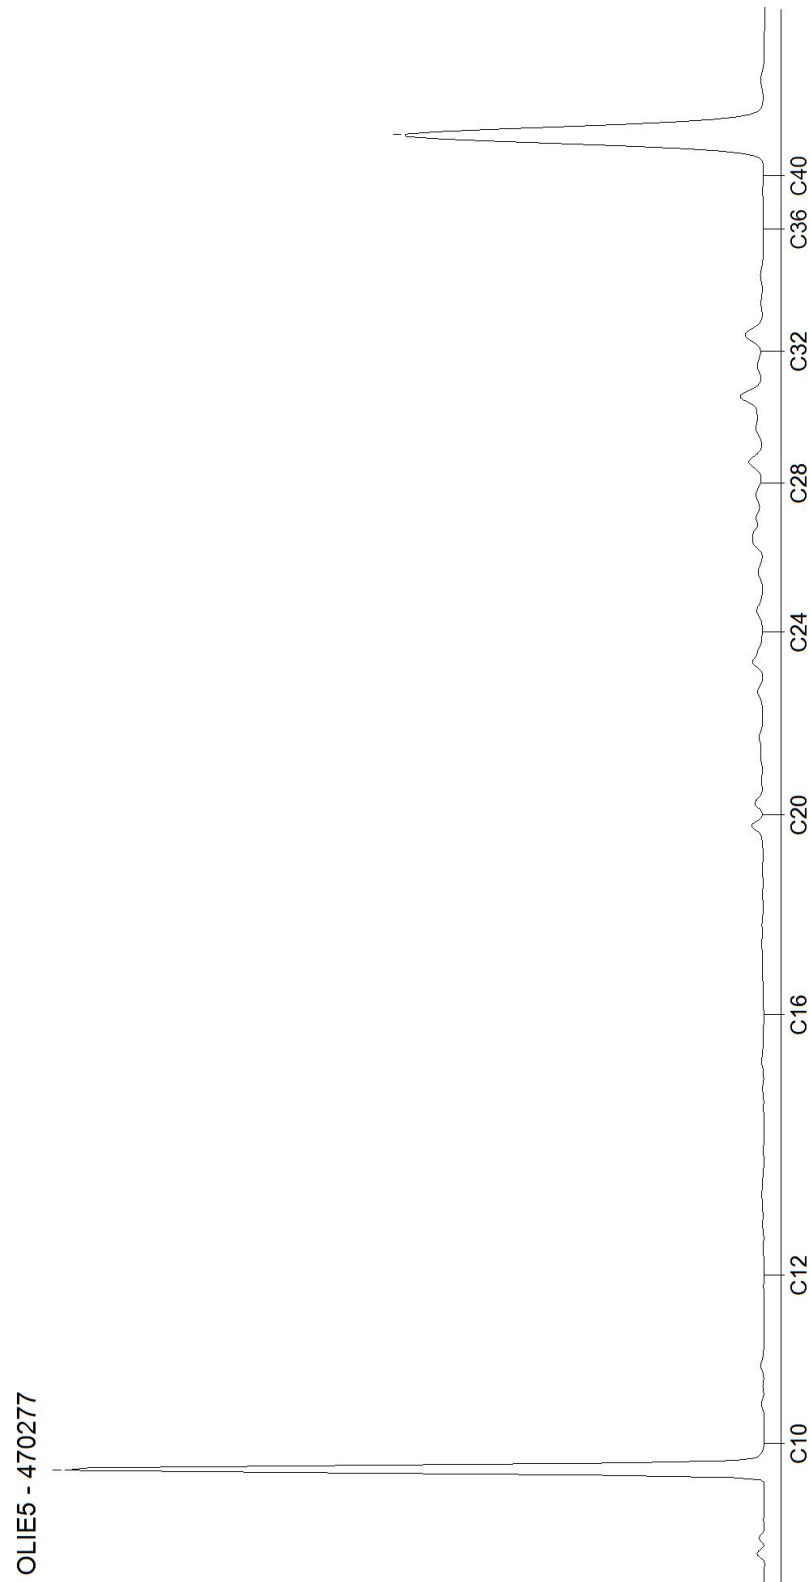
**Monster beschrijving: BM1**

In het bovengrondmengmonster BM1 is een lichte verhoging PAK 10 VROM aangetroffen. In het bovengrondmengmonster BM2 zijn geen verhogingen aangetroffen. In het ondergrondmengmonster OM1 zijn eveneens geen verhogingen aangetroffen.

CHROMATOGRAM for Order No. 1183000, Analysis No. 470277, created at 15.08.2022 05:31:59

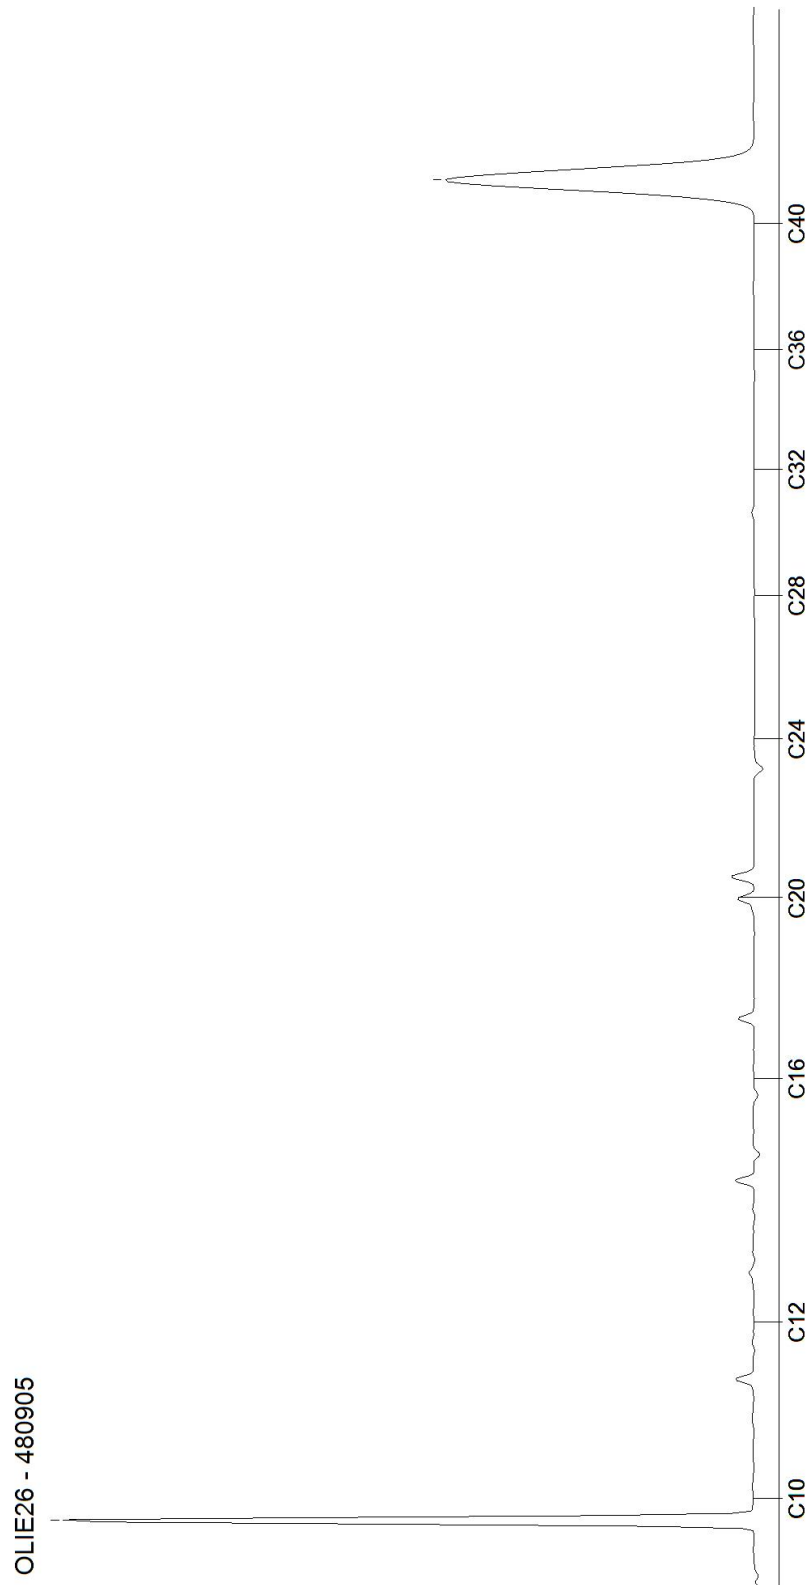
**Monster beschrijving: Pb1wm1**

In het grondwatermonster Pb1wm1 is een lichte verhoging barium aangetroffen.

CHROMATOGRAM for Order No. 1184885, Analysis No. 480905, created at 19.08.2022 06:08:15
