Onderwerp: **verkennend bodemonderzoek asbest in puin
volgens NEN-5897
Jipkesbeltweg sectie G nr. 2338 ged. te Nijverdal**

Projectnummer: **15-M7385**

Opdrachtgever: **dhr. P. R. van der Heide**

Datum: **06 augustus 2015**

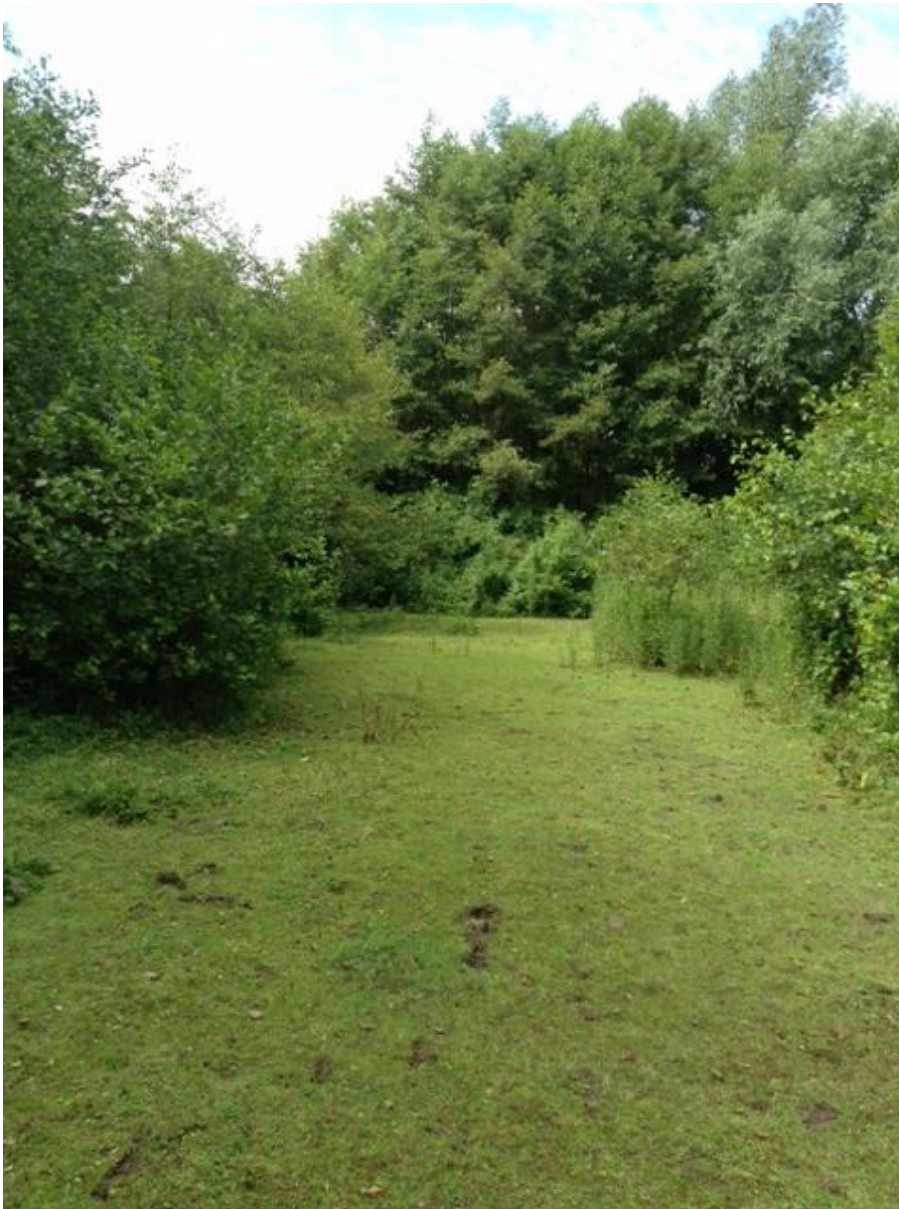
Foto 1: overzicht onderzoekslocatie

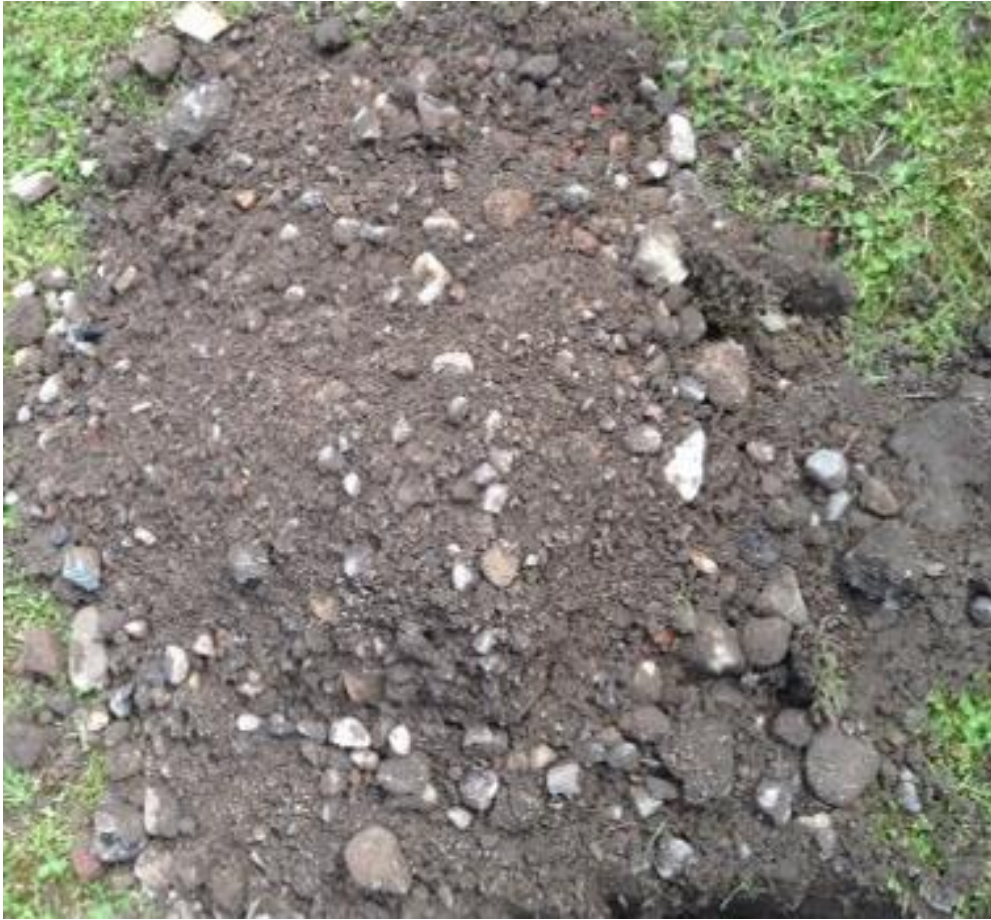
Foto 2: aard van het halfverhardingsmateriaal

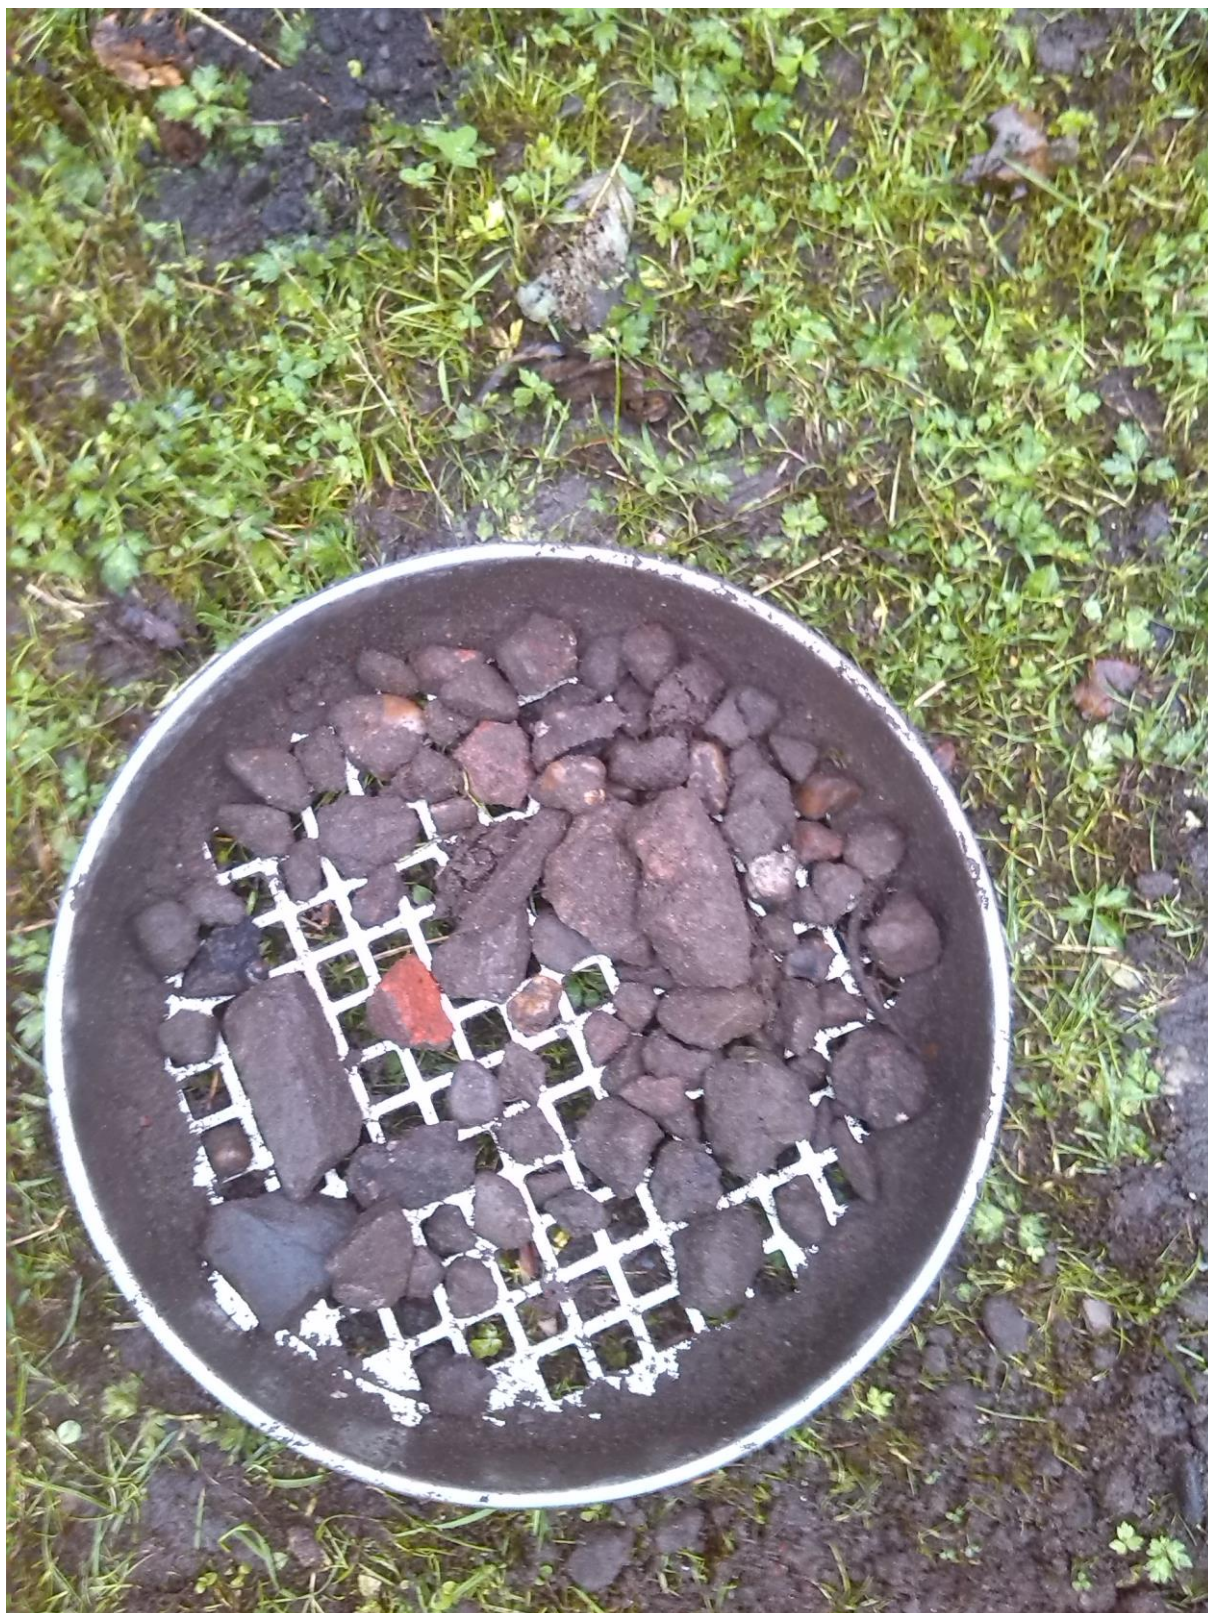
In het veld is gebleken dat het percentage bodemvreemd materiaal, fractie > 16 mm, in de halfverhardingslaag tussen 0.0-ca. 0.5 m-mv ter plaatse van de gegraven inspectiegaten plaatselijk boven de 20% en plaatselijk onder de 20% ligt. Ter plaatse van inspectiegat G1 is tussen 0.14-0.34 m-mv duidelijke sprake van een puinlaag (percentage bodemvreemd materiaal >20%).

Foto 3: aard van het halfverhardingsmateriaal >16 mm
